INFORME TÉCNICO DE FISCALIZACIÓN AMBIENTAL

PROGRAMA DE CUMPLIMIENTO

“INFORME FINAL DE CUMPLIMIENTO, EXPEDIENTE SANCIONATORIO ROL N° F-058-2014
INDUSTRIAS VINICAS S.A.

DFZ-2014-388-VII-PC-IA

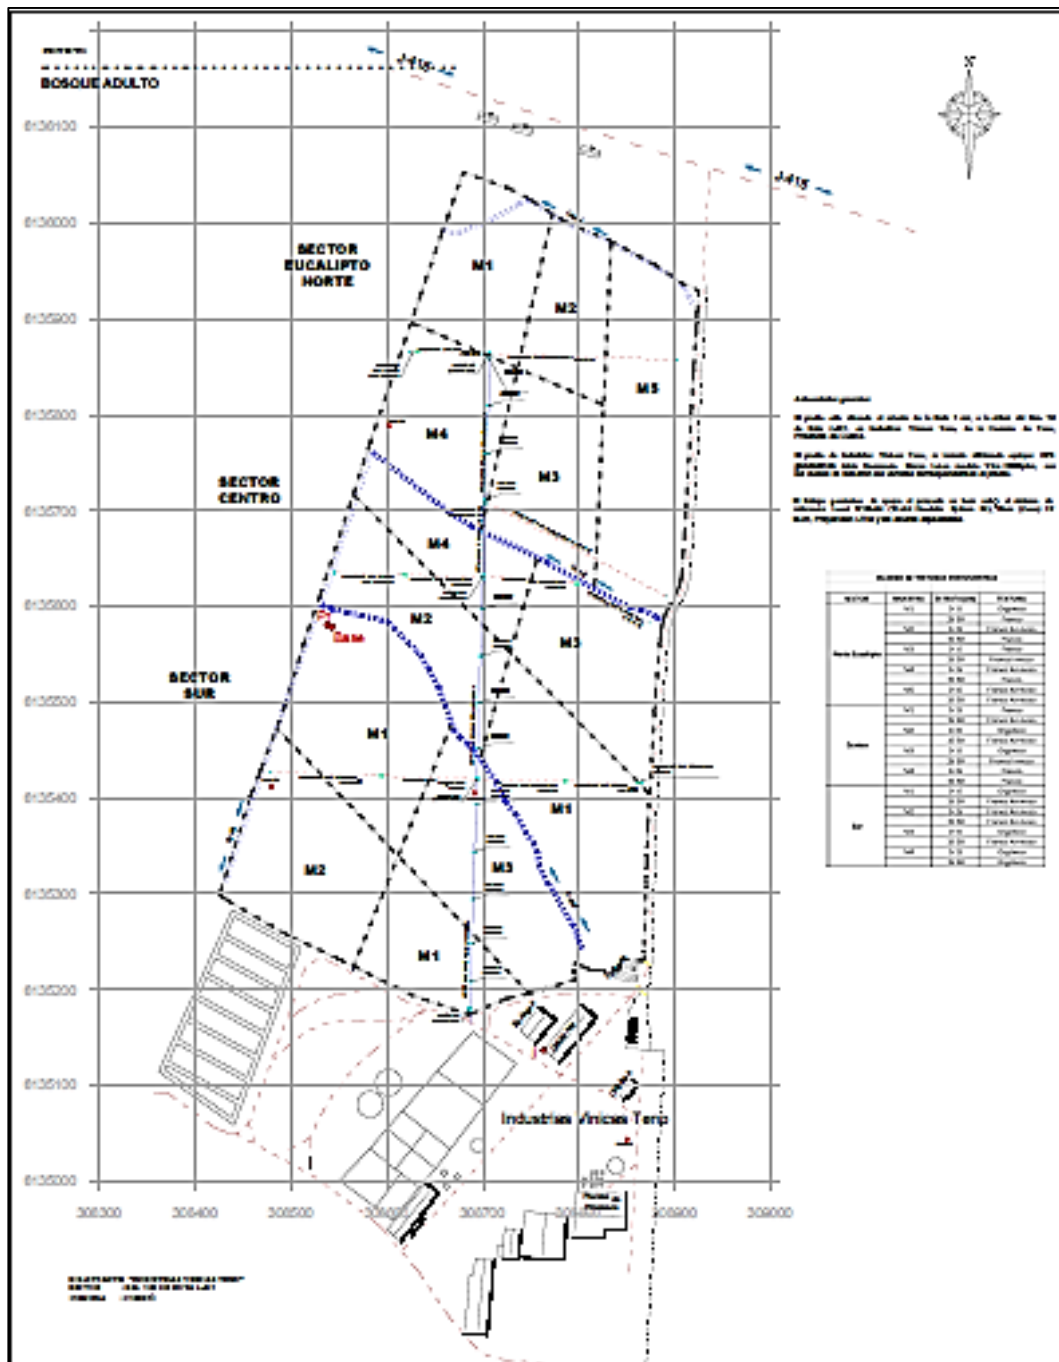
Figura N° 1

Descripción del medio de prueba: Plano Layout trazado de matrices y submatrices.

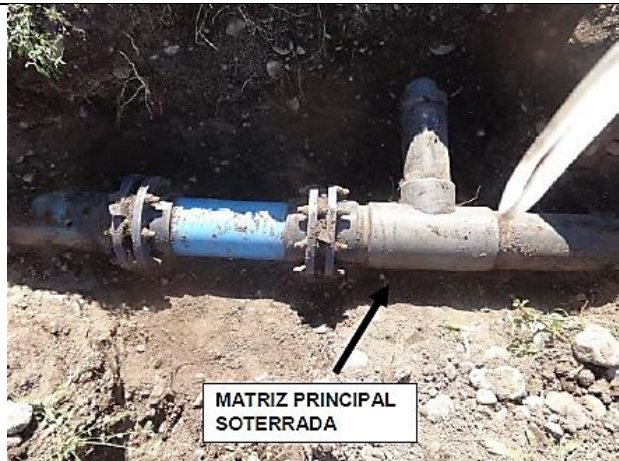
Figura N° 2

Descripción del medio de prueba: Matriz principal soterrada

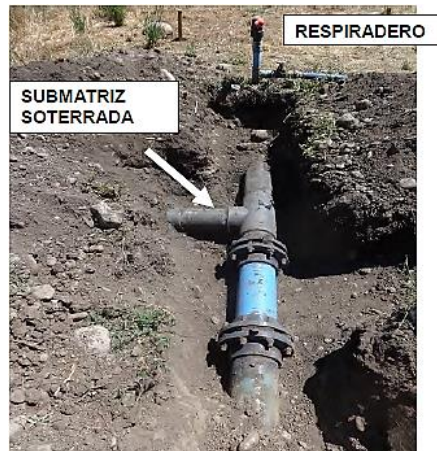
Figura N° 3

Descripción del medio de prueba: Submatriz soterrada y respiradero

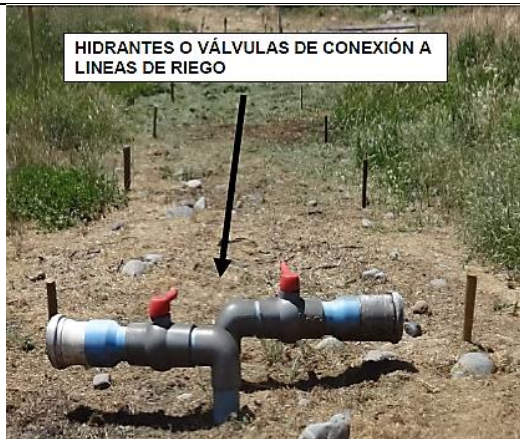
Figura N° 4

Descripción del medio de prueba: Hidrantes o válvulas de conexión a líneas de riego

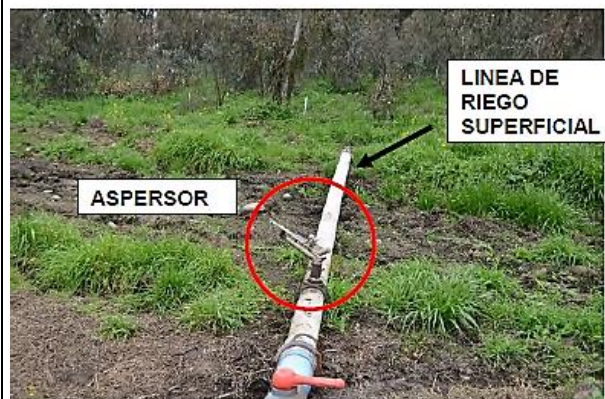
Figura N° 5

Descripción del medio de prueba: Línea de riego superficial y aspersor

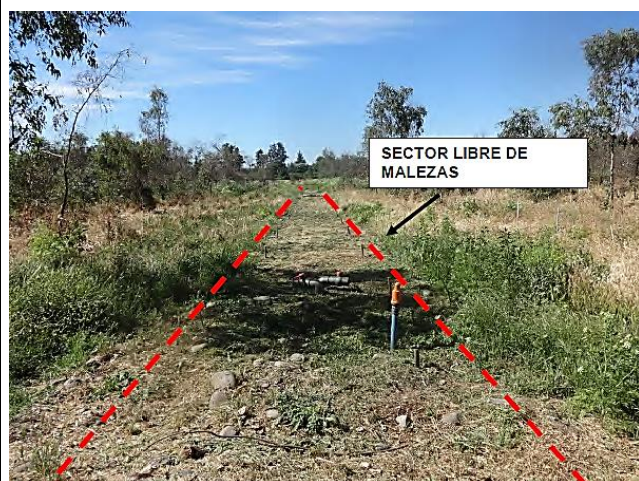
Figura N° 6

2.a. Desmalezar la zona de matrices y submatrices soterradas de acuerdo a un plano Layout de éstas.	Se ingresa informe con registro fotográfico (Figuras N° 6, 7, 8 y 9) que acreditan que la zona de emplazamiento de matrices y submatrices del sistema de riego se encuentra despejada de malezas. Además se adjunta Layout (Figura N° 1) que permite identificar el trazado de las matrices y submatrices respectivas.	24-12-2014	15-12-2014	15-09-2015	14-09-2015
2	a. Presentar los informes de resultados de determinación de Granulometría y Nitrógeno Total en el suelo, del año 2013.	Análisis de suelo se realiza durante los meses de junio y agosto de 2013. Se entrega información sobre determinación de granulometría y nitrógeno total en el suelo para cada una de las muestras de manera sistematizada y se adjuntan los respectivos certificados emitidos por Laboratorio Agropecuario las Garzas.	24-12-2014	05-12-2014	15-09-2015	14-09-2015

Descripción del medio de prueba: Sector libre de malezas

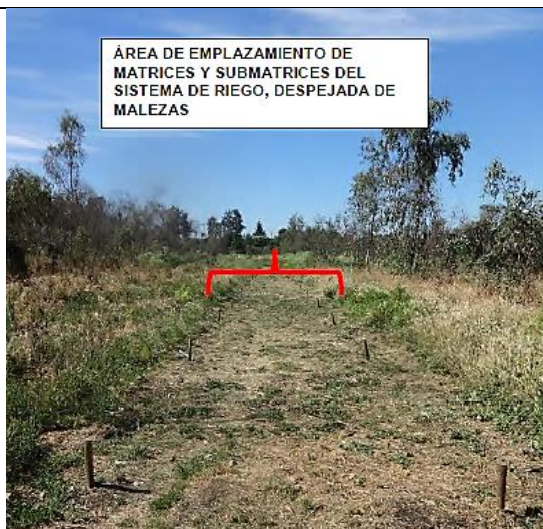
Figura N° 7

Descripción del medio de prueba: Área de emplazamiento de matrices y submatrices del sistema de riego, despejada de malezas

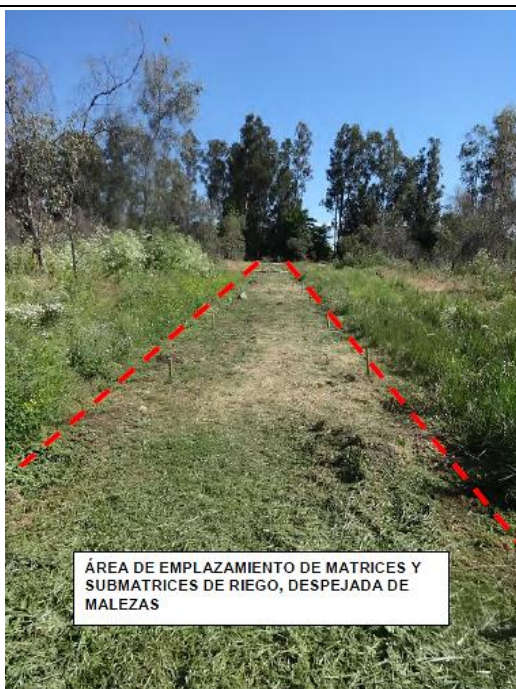
Figura N° 8

Descripción del medio de prueba: Área de emplazamiento de matrices y submatrices del sistema de riego, despejada de malezas

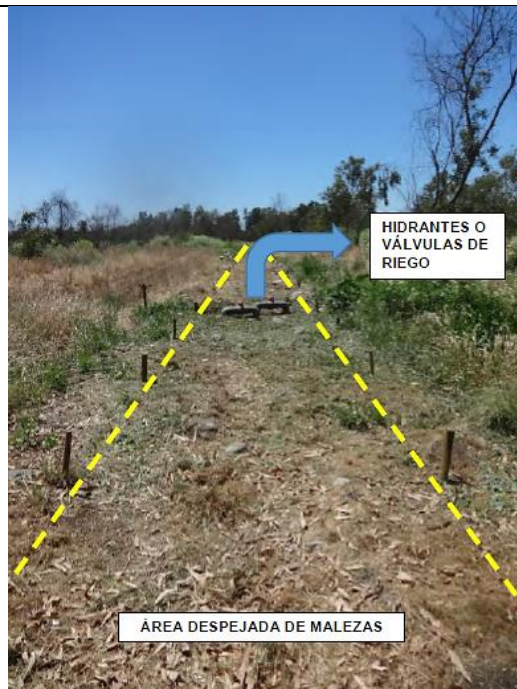
Figura N° 9

Descripción del medio de prueba: Hidrantes o válvulas de riego, despejas de malezas

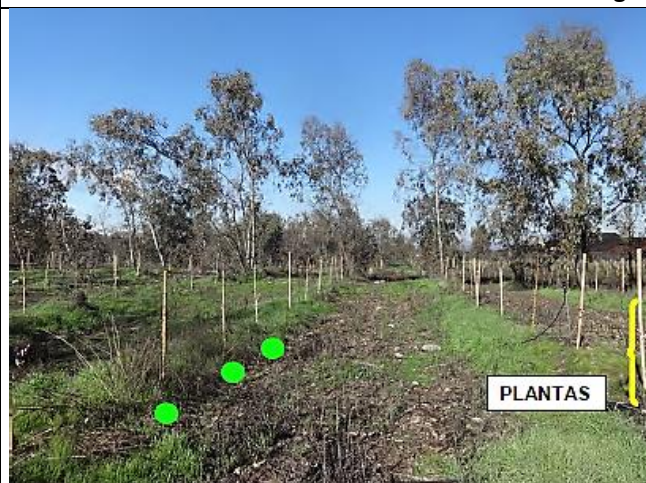
Figura N° 12

Descripción del medio de prueba: Registro fotográfico que acredita que se alcanzó la densidad de 1100 plantas/Ha

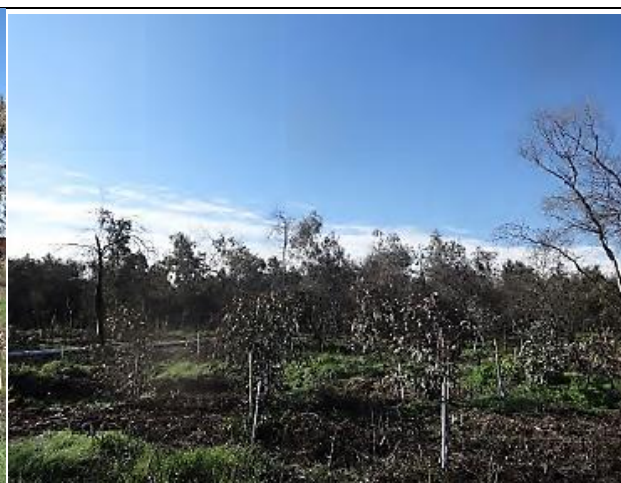
Figura N° 13

Descripción del medio de prueba: Registro fotográfico que acredita que se alcanzó la densidad de 1100 plantas/Ha

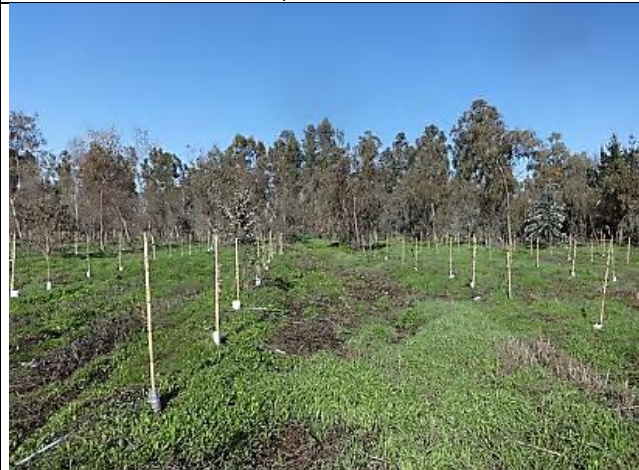
Figura N° 14

Descripción del medio de prueba: Registro fotográfico que acredita que se alcanzó la densidad de 1100 plantas/Ha

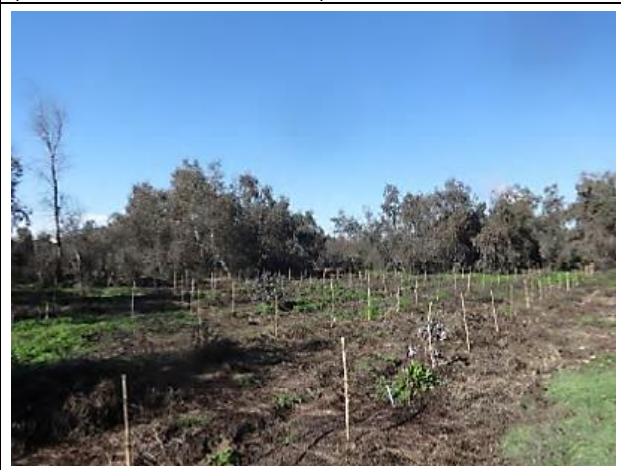
Figura N° 15

Descripción del medio de prueba: Registro fotográfico que acredita que se alcanzó la densidad de 1100 plantas/Ha

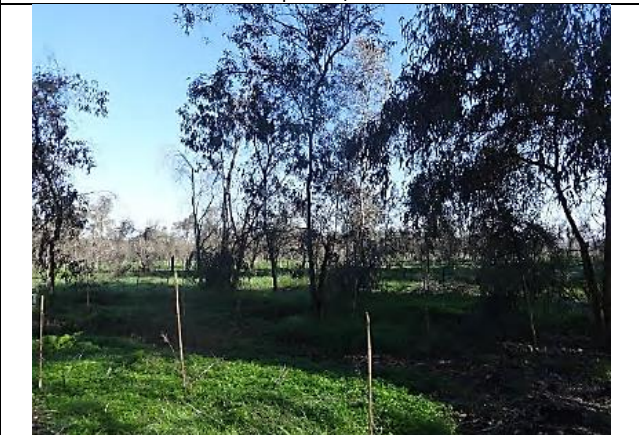
Figura N° 16

Descripción del medio de prueba: Registro fotográfico que acredita que se alcanzó la densidad de 1100 plantas/Ha

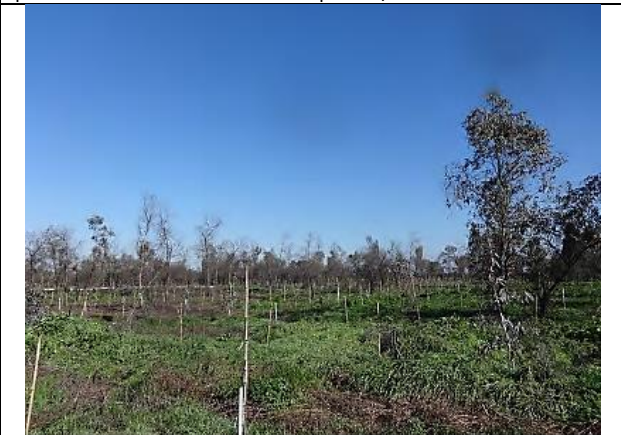
Figura N° 17

Descripción del medio de prueba: Registro fotográfico que acredita que se alcanzó la densidad de 1100 plantas/Ha

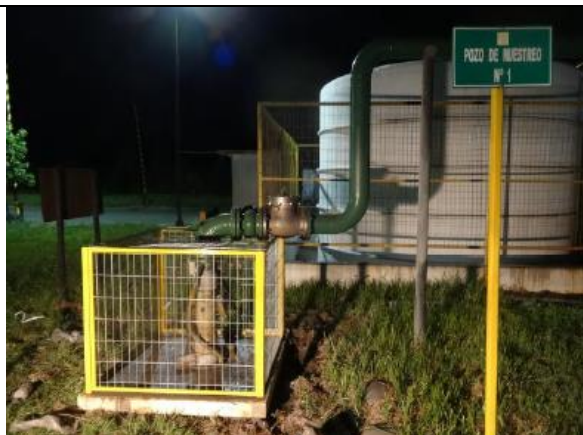
Figura N° 18

Descripción del medio de prueba: Fotografía del Pozo de Muestreo N°1, permite acreditar la existencia y buen estado del cerco y señalética.

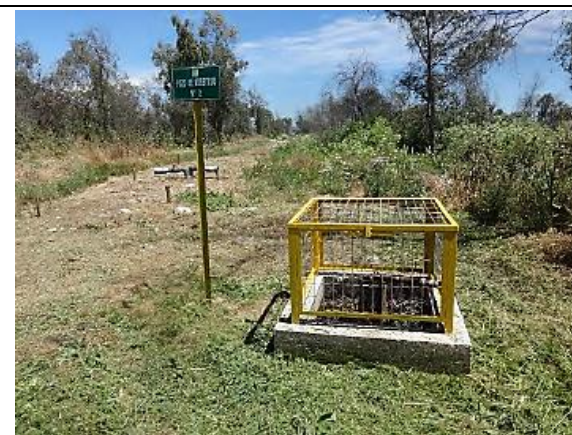
Figura N° 19

Descripción del medio de prueba: Fotografía del Pozo de Muestreo N°2, permite acreditar la existencia y buen estado del cerco y señalética.

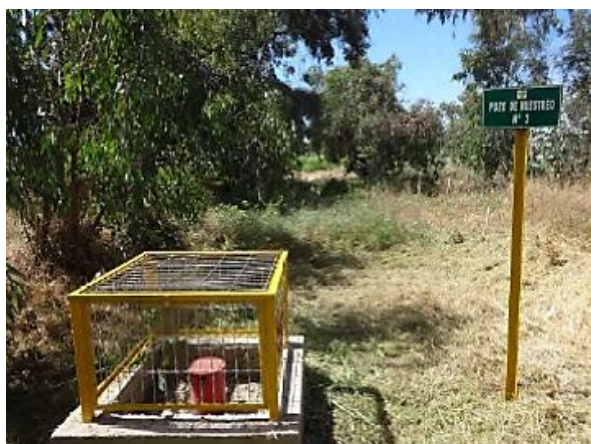
Figura N° 20

Descripción del medio de prueba: Fotografía del Pozo de Muestreo N°3, permite acreditar la existencia y buen estado del cerco y señalética.

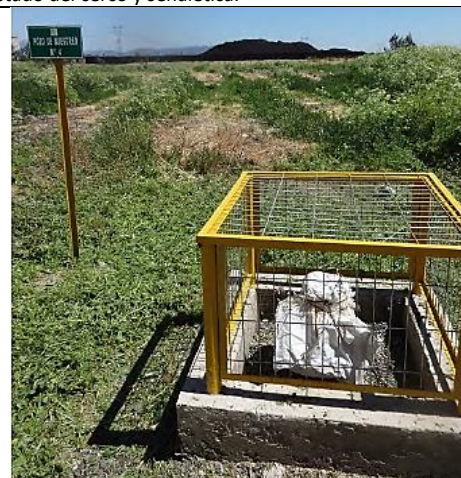
Figura N° 21

Descripción del medio de prueba: Fotografía del Pozo de Muestreo N°4, permite acreditar la existencia y buen estado del cerco y señalética.

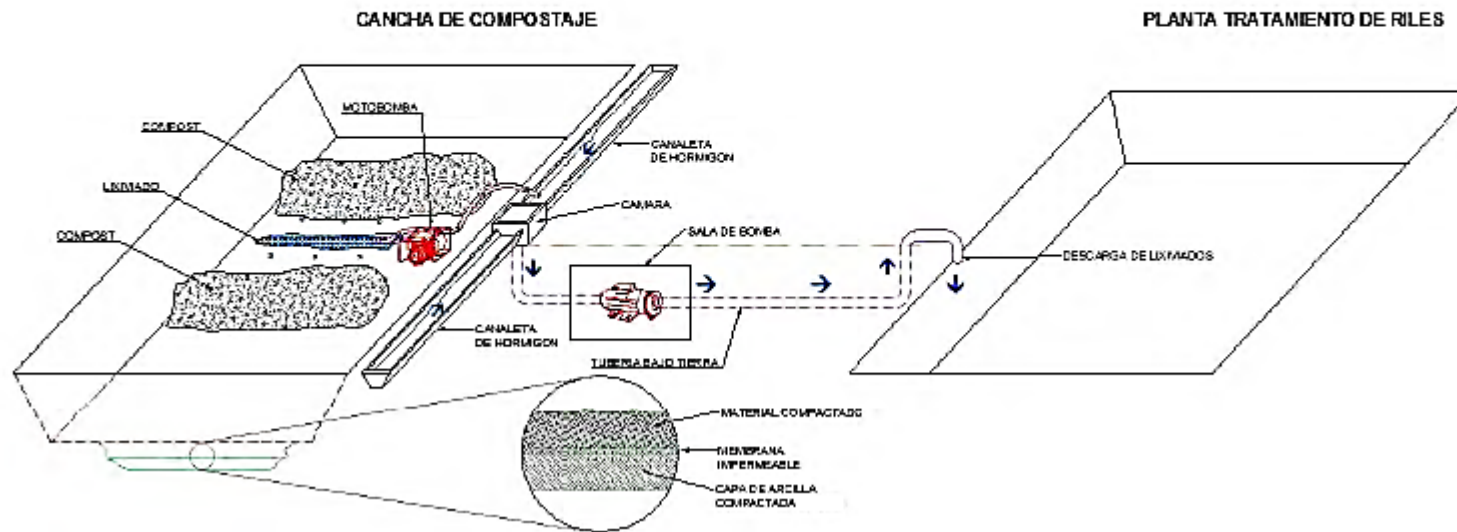
Figura N° 23

Descripción del medio de prueba: Representación esquemática del sistema de transferencia de lixiviados desde cancha de compostaje a planta de tratamiento de RILES.

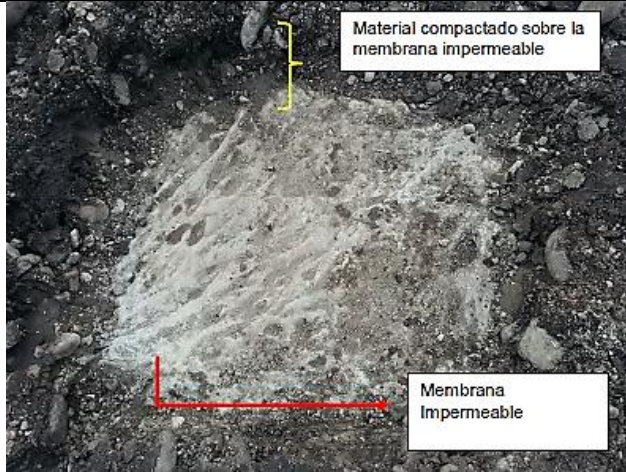
Figura N° 24

Descripción del medio de prueba: Membrana existente en la cancha de compostaje.

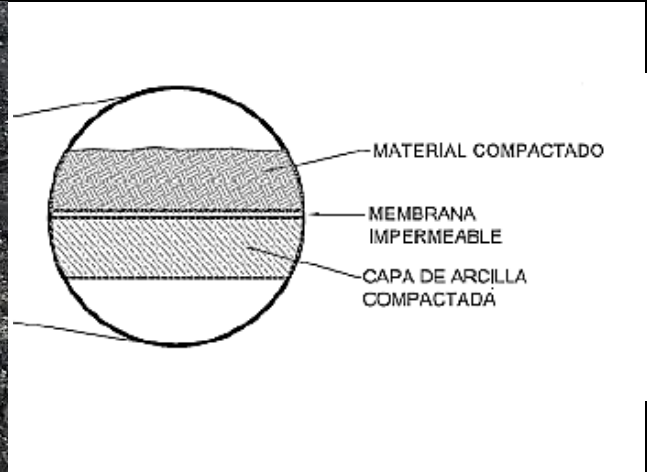
Figura N° 25

Descripción del medio de prueba: Corte transversal de la cancha de compostaje

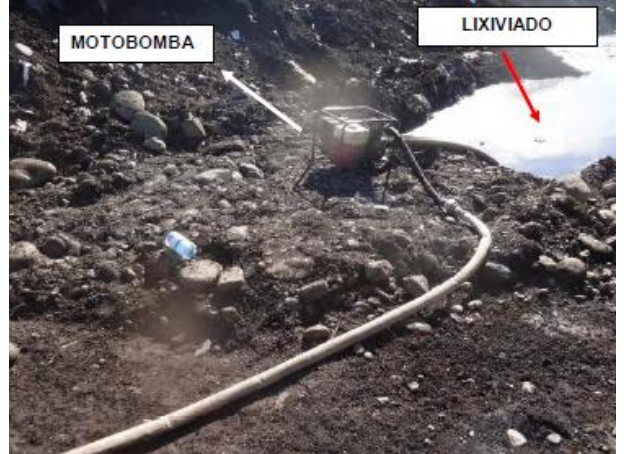
Figura N° 26

Descripción del medio de prueba: Uso de motobomba para recolección de lixiviados desde la cancha de compostaje

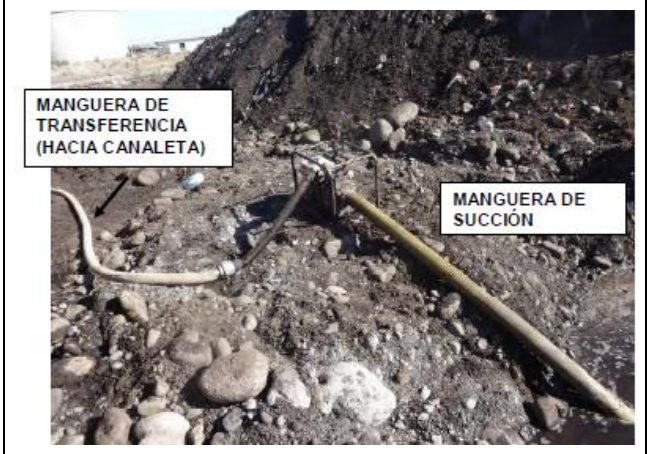
Figura N° 27

Descripción del medio de prueba: Manguera de transferencia conectada a motobomba.
