MAT.: Antecedentes asociado a funcionamiento Planta Modular, Cargo 4 Acción II del Programa de Cumplimiento de Sierra Gorda SCM.

PROGRAMA DE CUMPLIMIENTO

RESPUESTA RESOLUCIÓN EXENTA N°10

Sierra Gorda SCM

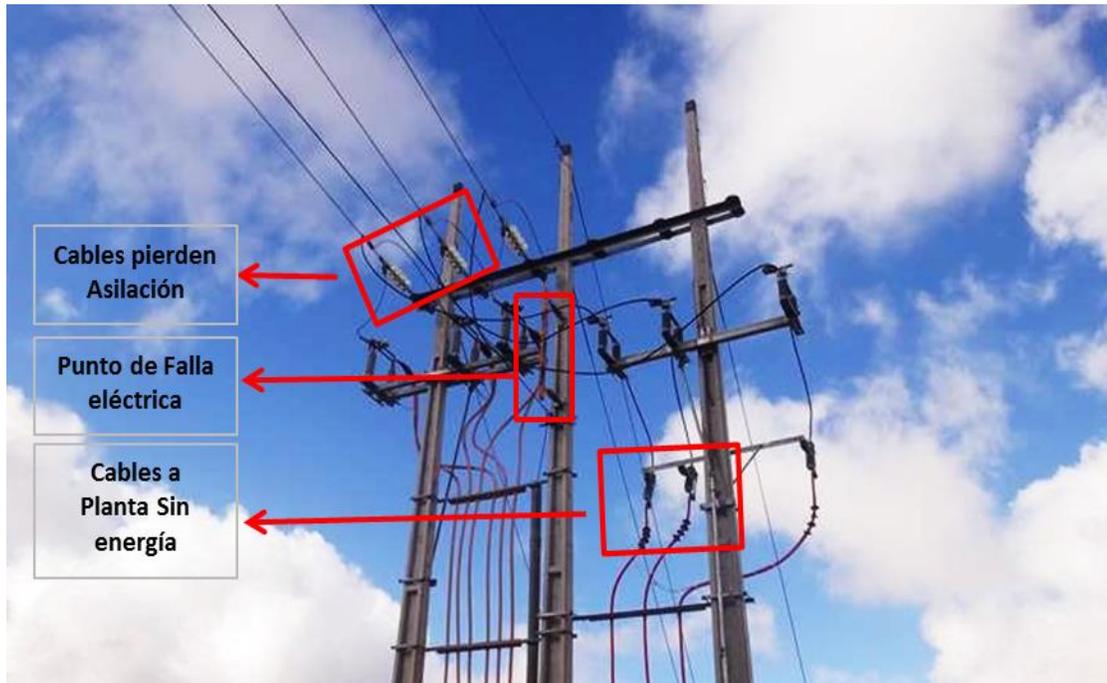
El incidente ocurrido con fecha 19 de abril de 2017, se genera debido a una acumulación de humedad en el ambiente (Neblina y Llovizna) en el área donde se ubican las líneas de distribución de electricidad de la faena de Sierra Gorda SCM. Esta condición provocó que los aisladores cerámicos y porta fusibles asociados al sistema de distribución quebrantaran la aislación entre los cables de fase, y por otro lado, entre los cables de fase con respecto a tierra.

La condición adversa anteriormente descrita, provocó la activación de fusibles aéreos de 33 KV, provocando la des-energización en la alimentación de Planta Modular desaladora, entre otras instalaciones.

Posteriormente, durante la tarde de ese día, se ejecuta maniobra en sistema eléctrico para energización de línea aérea afectada, la cual nuevamente presentó falla a causa de pérdida de aislación en cable conductor que conecta directamente la Planta Modular desaladora. Por tanto se procedió a la des-energización y bloqueo de la línea eléctrica afectada para el retiro del cable dañado desde interruptor H-44. En la siguiente figura se muestra las zonas de falla en la línea de distribución eléctrica.

Figura 1: Puntos de falla en línea aérea de suministro eléctrico.

Para la línea en falla se procede a reemplazar desconectores y porta fusibles de 33 KV por componentes para 46 KV y así dar una mayor distancia de fuga a tierra de la línea.

Asimismo, la Planta Modular quedó conectada a cable de suministro eléctrico proveniente del sistema relacionado al interruptor H-06 de la Subestación, y se dejó como opción alternativa la reconexión a línea asociada al interruptor H-44, que se encuentra reparada y reforzada para evitar fallas en circunstancias similares a las ocurridas en el evento del pasado 19 de abril.
