Puerto Montt, Abril de 2014
PD-CCH N° 2-2014

Ref.: Remito antecedentes solicitados en fiscalización del 22 de Abril a centro Chaullín Weste.

DOCUMENTOS SOLICITADOS DURANTE LA FISCALIZACIÓN

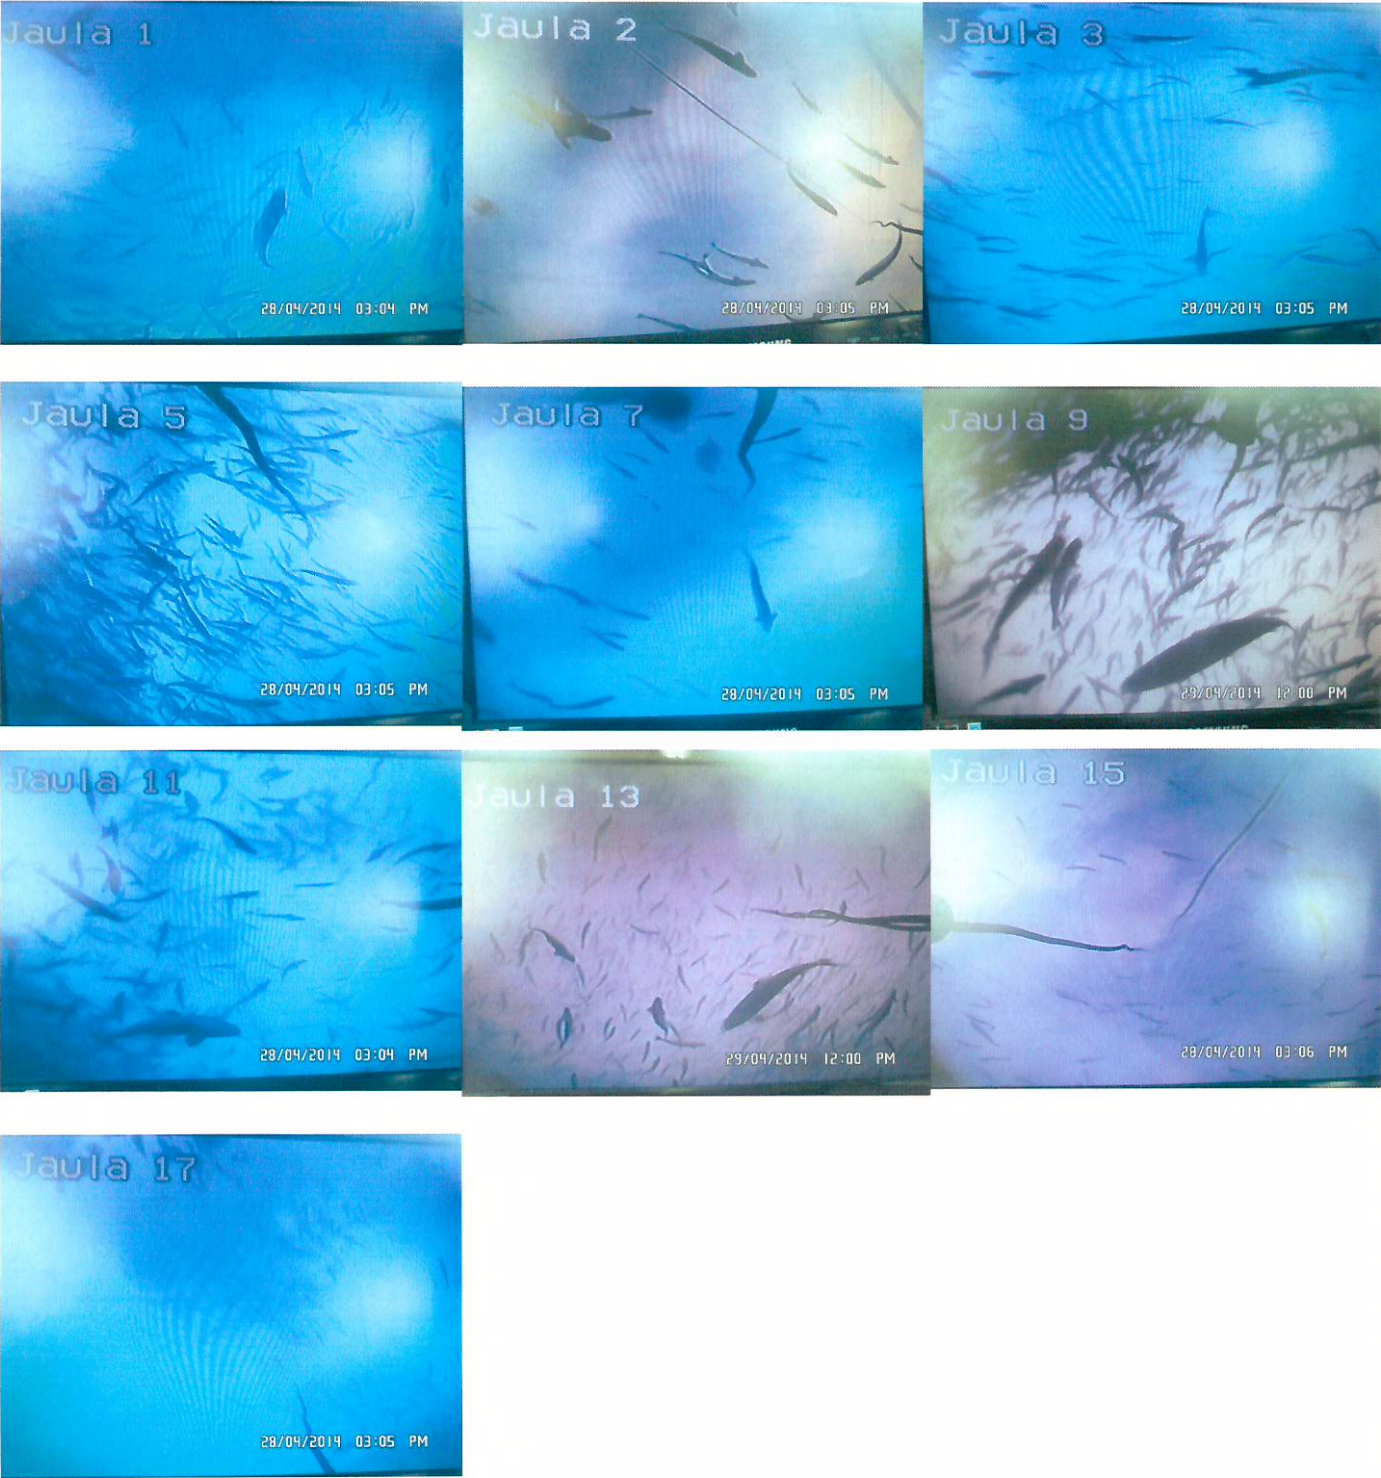
ESTACIÓN N° 1, MÓDULO DE CULTIVO.- RCA_455/2012. Descripción de la observación: A la hora de la inspección se encontraba sólo una cámara submarina en pasillo, con soporte de monitor, no presentaba batería y contaba con un monitor tipo plasma portátil, al cual le conecto una batería nueva. A solicitud de los fiscalizadores se solicitó encender los dispositivos, pero se constata que no se encontraba operativa.

FIGURA 1: Registro fotográfico de las 10 cámaras instaladas y funcionando en el Centro

Se indica que las cámaras submarinas que encontraron los fiscalizadores tiene como objetivo cumplir con el artículo 4 letra h del Reglamento Ambiental para la Acuicultura D.S. 320/01, el que establece que “durante el proceso de alimentación se activará un sistema de detección o captación del alimento no ingerido”. Debido a que el centro recién se estaba sembrando al momento de la fiscalización, la alimentación se realizaba a través de un sistema de alimentación manual, el cual es apoyado por la cámara submarina para detectar cuando los peces dejan de alimentarse y de esta manera evitar que llegue alimento al fondo. La cámara que evidenciaron los fiscalizadores en el centro al momento de la inspección estaba con problemas, pero a la fecha se instalaron las cámaras submarinas de todas jaulas sembradas (Fig. 1).

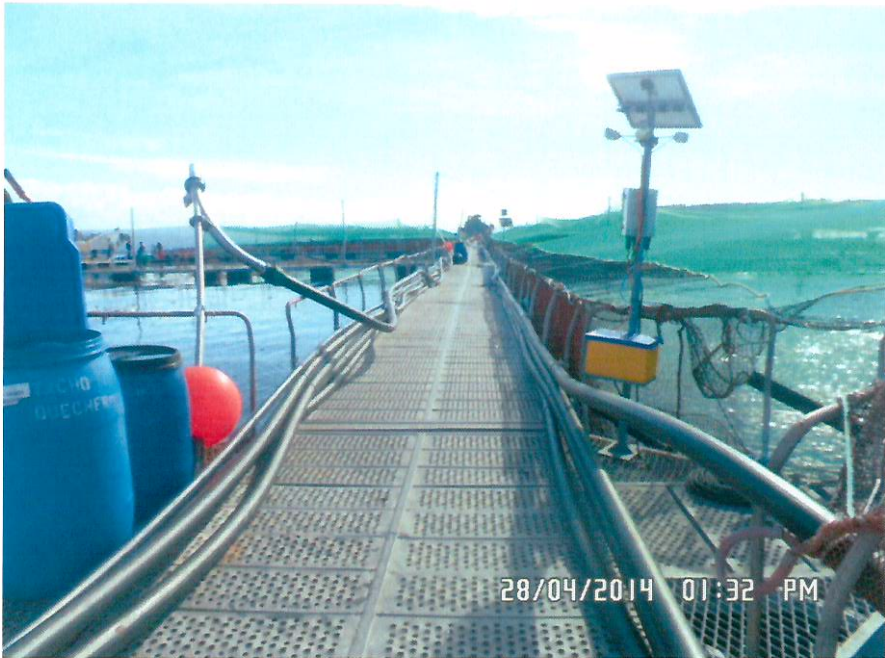
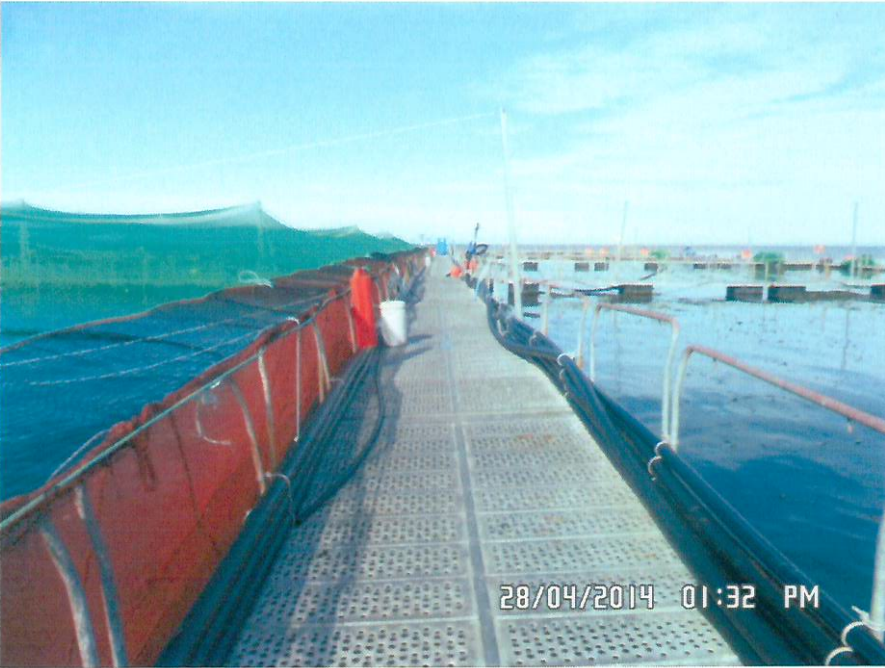
ESTACIÓN N° 1, MÓDULO DE CULTIVO.- RCA_455/2012. Descripción de la observación: Se observan barandas, tachos y tubos de plantas sin atrincar en el módulo, restos de cabos en superficie, que pertenecen al trabajo de encabalgue de la lobera, los cuales están flotando en el perímetro fuera del módulo

FIGURA 2: Respaldo fotográfico del módulo posterior al retiro de los elementos mencionados en la fiscalización.

Dentro de la Política de Calidad de nuestra empresa (Anexo 1) nos comprometemos a desarrollar una actividad productiva acorde a la normativa vigente y respetando el medio ambiente. Al momento de la inspección el centro se estaba armando, razón por la cual sólo 10 jaulas estaban sembradas, por lo que los elementos descritos en la observación corresponden a materiales que estaban siendo utilizados en el armado del centro. Se adjuntan fotografías de las mejoras que se realizaron (Fig. 2).

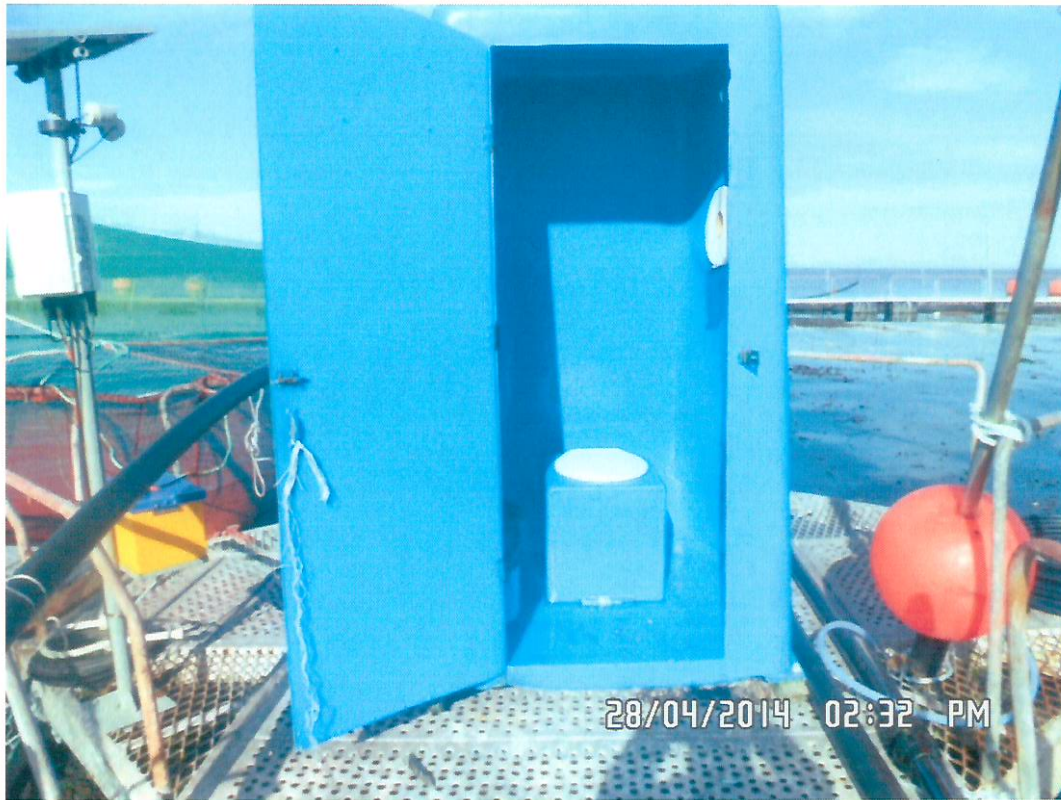
ESTACIÓN N° 1, MÓDULO DE CULTIVO.- RCA_455/2012. Descripción de la observación: en pasillo existe presencia de un baño químico con restos orgánicos, un tacho con solvente de pintura más dos tarros de pintura más un bidón de combustible de 20 litros (todos etiquetados).

FIGURA 3: Respaldo fotográfico del baño químico limpio, sin tachos de pinturas ni diluyentes.

En cuanto al tacho con solvente de pintura, los dos tarros de pintura y el bidón de combustible, fueron retirados y guardados en bodega establecida para esto, debido a que serán utilizados para pintar el atracadero. Se adjunta fotografía del retiro de estos tarros (Fig. 3).

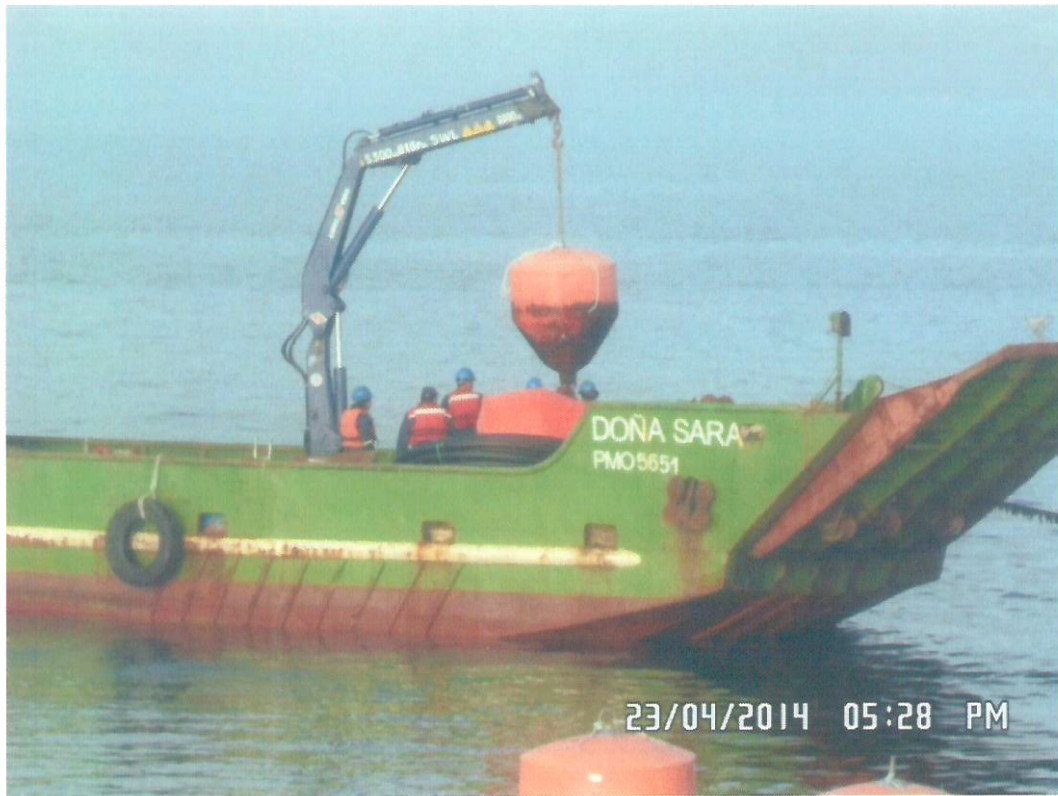
ESTACIÓN N° 1, MÓDULO DE CULTIVO.- RCA_455/2012. Descripción de la observación: Presencia de boya tipo pera rota, con polietileno expandido en su interior.

FIGURA 4: Registro fotográfico del retiro de boya tipo pera rota.

Se aclara que esta boya pertenecía al fondeo del ciclo anterior, debiendo indicar que la boya se cambió a fin de dar cumplimiento al D.S. 320/01. Se adjuntan fotografías del retiro de esta (Fig. 4).

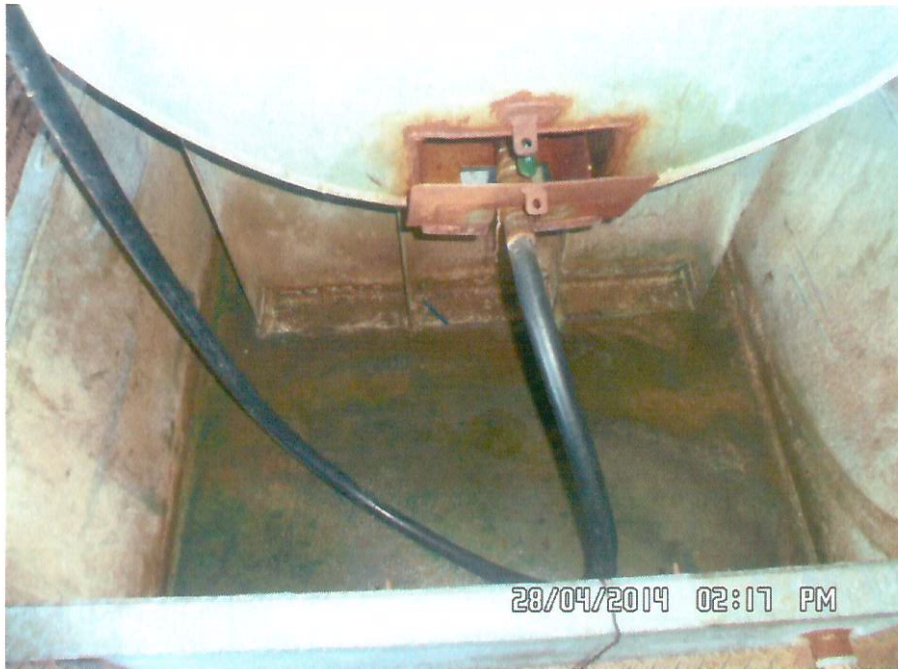
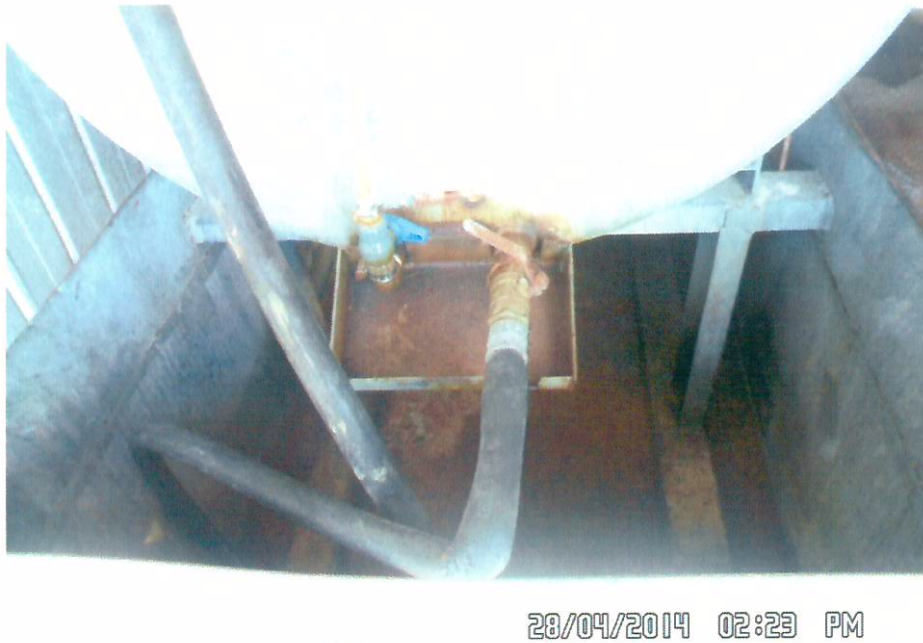
ESTACIÓN N° 2, PLATAFORMA DE COMBUSTIBLE.- RCA_455/2012. Descripción de la observación: El pretil del estanque con bencina se encontró con residuos plásticos y paños absorbentes contaminados. En bodega de combustible se observaron mangas absorbentes para el control de derrame de hidrocarburo fuera de los recipientes (dispositivos) dispuestos para su almacenamiento (bidones plásticos azules de 60 litros boca ancha con tapa señalizados). Uno de estos bidones contenía residuos de bencina y otro, un bidón de 20 litros de bencina.

FIGURA 5: Registro fotográfico de los pretiles de los etanques de combustible sin restos de residuos, tanto líquidos como sólidos.

El residuo plástico encontrado por los fiscalizadores corresponde a un sello plástico del que se utilizan para cerrar las redes de cultivo, el cual una vez encontrado por los fiscalizadores se procedió a dejarlo en el contenedor respectivo para su posterior disposición final. Los paños absorbentes encontrados en el pretil son utilizados para limpiar los bidones que se cargan con combustible en la plataforma o para limpiar pequeños goteos desde la manguera. Una vez que los

paños terminan su vida útil se disponen en tachos cerrados herméticamente para ser dispuestos según la normativa vigente, Además se evidencia que en la bodega existe presencia de material absorbente en caso de contingencia acorde al Plan de Contingencia para el control de Derrame de Hidrocarburos autorizado por la Res 1444 del 2010 (**Anexo 2**). Una vez finalizada la inspección se procedió a disponer el material absorbente en sus respectivos contenedores, a limpiar y ordenar la bodega de combustible. Se adjuntan fotografías de la limpieza y orden de esta plataforma (**Fig. 5**) que esta ubicada en Quilen, C-R.35. (**Anexo 3**).

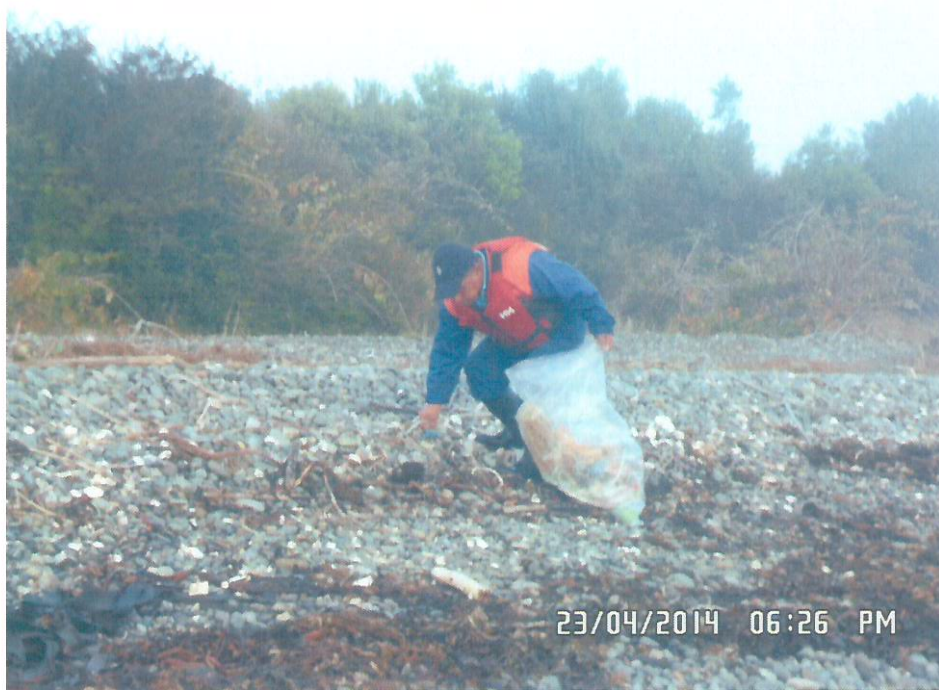
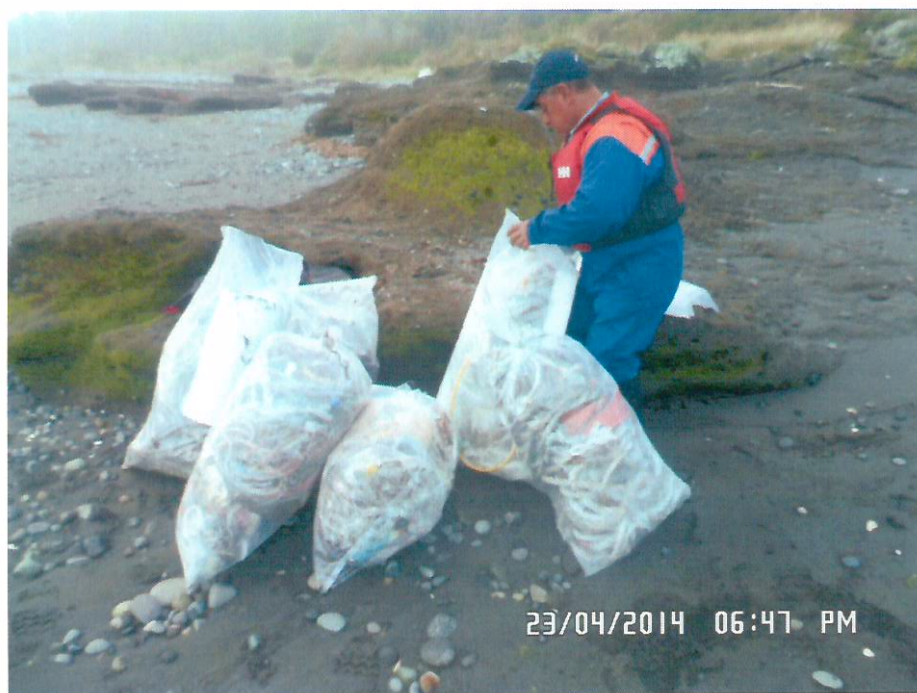
ESTACIÓN N° 3, BORDE COSTERO.- RCA_455/2012. Descripción de la observación: Se inspeccionó el sector de playa contiguo al centro (aprox. 1,5 km de extensión), observándose residuos de la actividad acuícola, tales como maxisacos, boyas, flotadores rectangulares del tipo pasillo, restos de cabo, bolsas plásticas negras, plumavit y restos de pasillos de acero galvanizados del tipo que utilizan para jaulas 30 x 30, restos de tubos plásticos del tipo que utilizan para flotabilidad a la lobera.

FIGURA 6.1: Registro fotográfico del momento en que se realizó la limpieza del borde costero.

Si bien todos estos residuos no fueron generados por el Centro Chaullín Weste o algún otro centro perteneciente a la empresa Mainstream Chile S.A, el día 23 de Abril se realizó limpieza del borde costero adicional, retirándose todos los residuos mencionados en la observación, quedando pendiente sólo el tema de los pasillos galvanizados ya que reiteramos estos no pertenecen a la empresa Mainstream Chile y al contrario son ocupados por comunidades de la Isla Chaullín..Se adjuntan registros fotográficos del momento en que se realizó la limpieza de playa (**Fig. 6.1**), planilla limpieza de playa y guía de respaldo con la que se retiraron estos residuos del centro (**Fig. 6.2 y 6.3 respectivamente**).

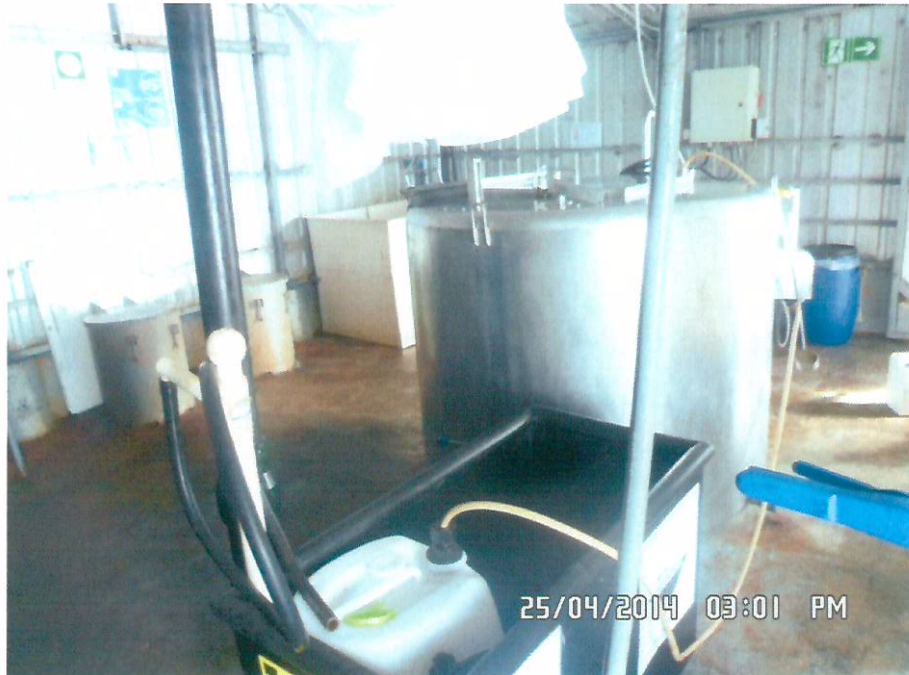
ESTACIÓN N° 4, PLATAFORMA ENSILAJE.- RCA_32/2011. Descripción de la observación: Se observó residuos líquidos desinfectantes en el piso de la plataforma, contenidos dentro de un pretil general de la plataforma, pero que escurrían fuera de este dispositivo hacía el cuerpo de agua colindante, a través de despiches o válvulas de desagüe, encontrándose en el momento de la inspección las cuatro válvulas abiertas.

Figura 7: Respaldo fotográfico del estado actual de la plataforma de ensilaje luego de limpiarla y ordenarla.

Como acción inmediata se ordenó y limpio el ensilaje, se cerraron las válvulas y se dejó el químico dentro de pretilas para evitar que este se derrame sobre el piso del ensilaje. Se indica que los químicos, se mantienen en sus contenedores originales bien cerrados, evitándose cualquier micro derrame de químicos. En caso de algún tipo de derrame, se cuenta con material absorbente para este tipo de contingencia. Se adjunta Plan ante derrame de Químicos (**Anexo 4**).

Se adjuntan fotos del estado actual del ensilaje (**Fig.7**).

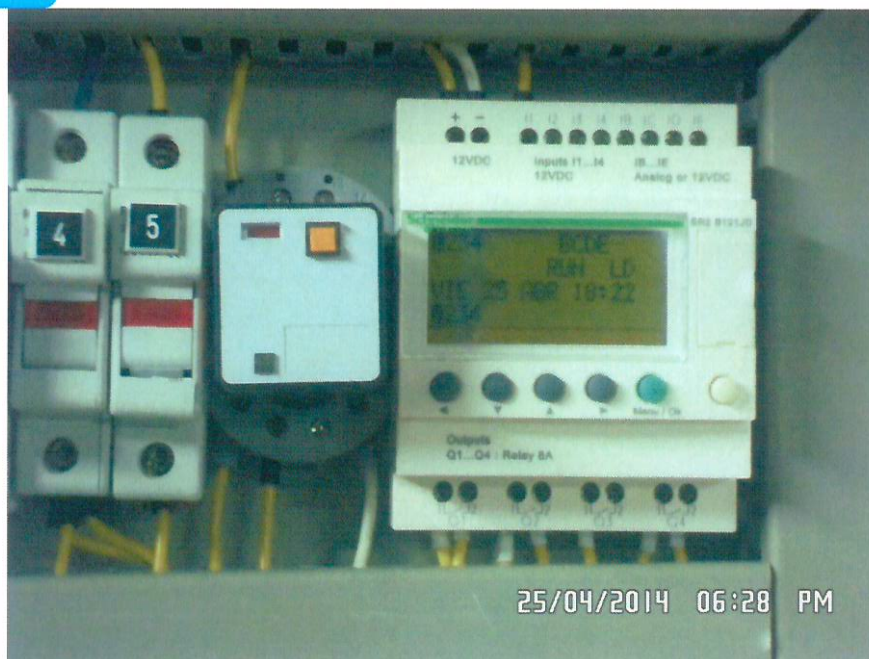
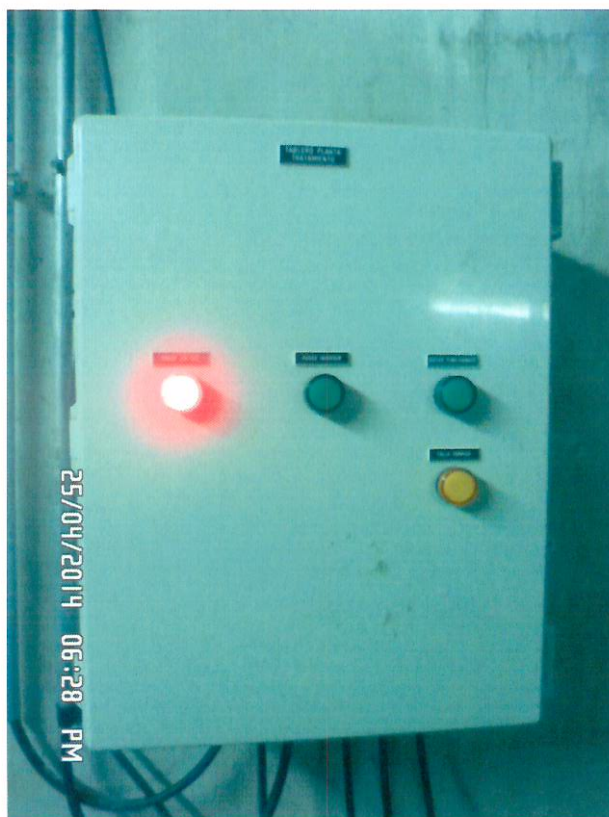
ESTACIÓN N° 5, PONTÓN OFICINA, HABITABILIDAD Y DE ALMACENAMIENTO DE ALIMENTO DE PECES.- RCA_455/2012. Descripción de la observación: La planta de tratamiento de Aguas Servidas VA 0,5 MF no estaba operativa al momento de la inspección, siendo esta condición de operatividad informada en serie de correos electrónicos enviados en el período 8 y 21 de Abril 2014, entre personal de la empresa titular del centro y proveedor de planta de tratamiento SITECNA.

FIGURA 8.1: Panel de control de planta de tratamiento VA 0,5 que evidencia funcionamiento de esta.

Debemos indicar que al momento de la inspección, el pontón llevaba 3 semanas recién de fondeado, ya que provenía de otro centro. Esto produjo que al momento de instalar el pontón la gente del centro se percatara que la planta de tratamiento tenía la bomba difusora en mal estado, la cual fue reparada el día 25 de Abril y a la fecha se encuentra totalmente operativa.. Se adjunta registro fotográfico del panel de la planta (**Fig.8.1**) y la hoja de servicio (**Fig. 8.2**).

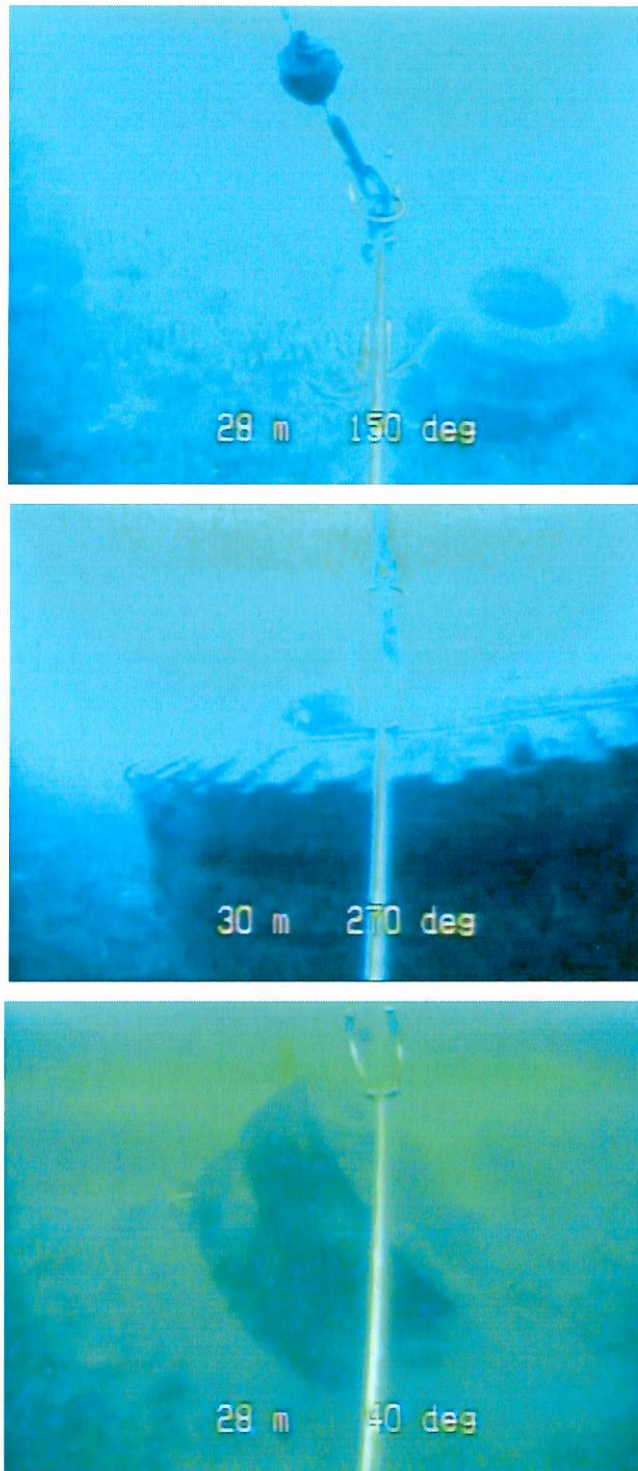
ESTACIÓN N° 5, PONTÓN OFICINA, HABITABILIDAD Y DE ALMACENAMIENTO DE ALIMENTO DE PECES.- RCA_455/2012. Descripción de la observación: Se realizó una filmación submarina bajo el pontón en donde se constató la presencia de 3 neumáticos en el fondo.

FIGURA 9.1: Recuperación de tres neumáticos dobles con maniobra asistida por equipo R.O.V.

Se menciona que con fecha 24 de Abril se procedió a retirar neumáticos del fondo del pontón de habitabilidad con maniobra asistida con equipo R.O.V., recuperándose en total 3 neumáticos dobles, siendo estos enviados el mismo día a contenedor de corcovado (Quilen). Se adjuntan
