José Pedro Urrutia Beven, abogado, en representación de **Anglo American Sur S.A.**, en autos sobre proceso administrativo sancionatorio expediente Rol F-054-2014, al Señor Superintendente del Medio Ambiente respetuosamente decimos:

**INFORME  
PROYECTO SOLUCIÓN  
TRANSITORIA BOTADERO DONOSO**

Agosto de 2015

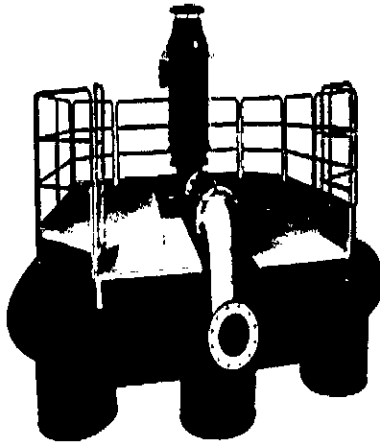
Figura 9. Bomba flotante

El actual sistema de impulsión tiene oportunidades de robustecerse, ante fallas de equipos, sistemas de comunicación y respaldo o duplicidad de equipos claves dentro del sistema de impulsión.

- Adquisición de una segunda bomba flotante como respaldo a la existente.
- Adquisición y montaje mecánico de una bomba para estado de reserva en la impulsión. Las dos estaciones quedarán con un sistema en servicio y otro de reserva que en definitiva ante una falla del equipo, deberá reemplazar a la bomba existente en su operación.

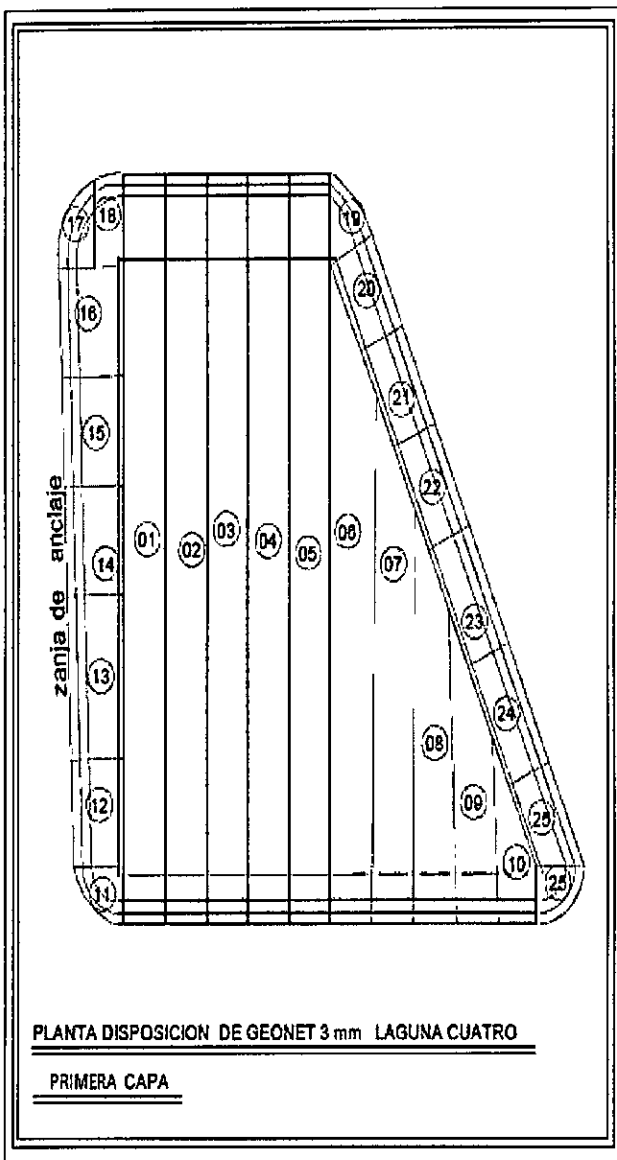
**Ilustración 1 Disposición Lámina Geonet 3 mm.**

Geonet de 3mm de espesor , fijada con amarras plásticas.

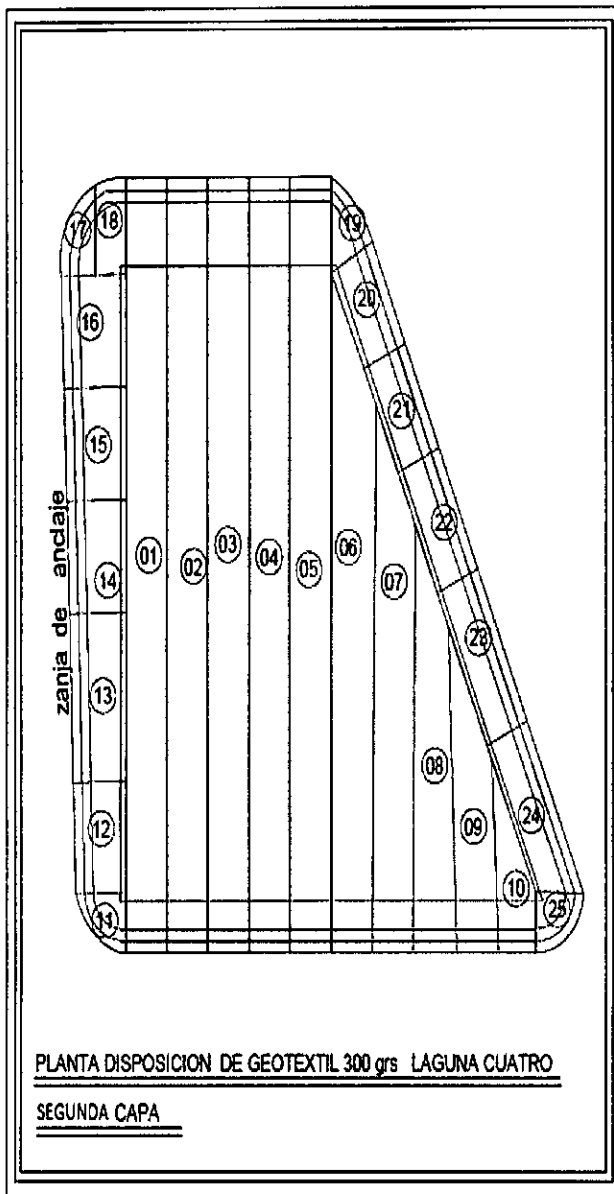
Ilustración 2 Disposición Lámina Geotextil 300 grs.

Material Geotextil a base de polipropileno soldado por termofusión en la totalidad de las superficies.

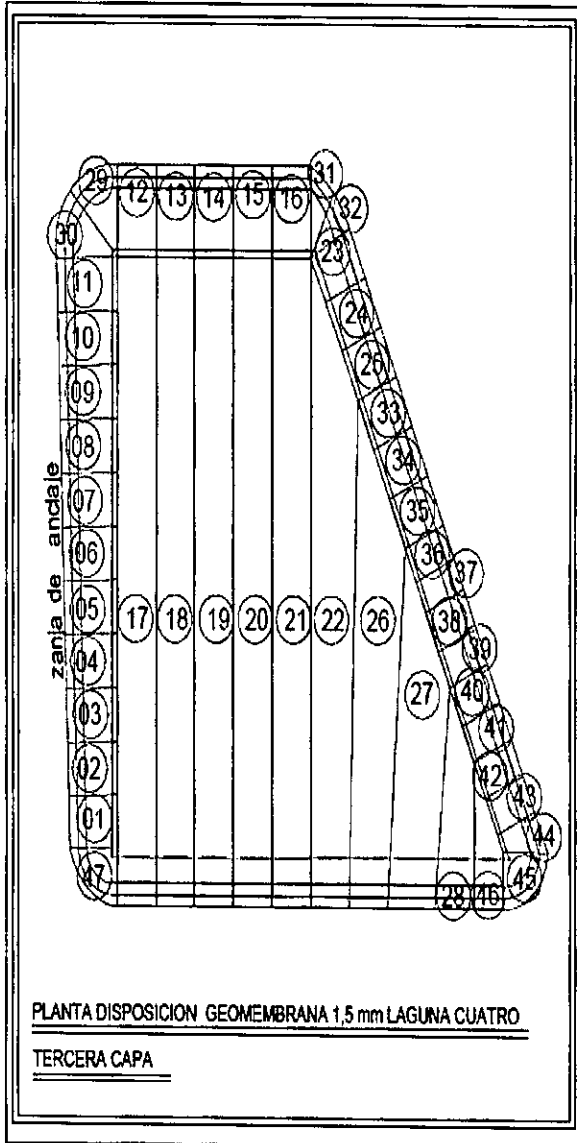
Ilustración 3 Disposición Lámina Geomembrana 1,5 mm Primera Capa.

Material Geomembrana de 1,5 mm. de espesor, soldada por cuña y extrusora.
