EMPRESA DE TRANSPORTE DE PASAJEROS
METRO S.A.
DIVISIÓN PROYECTOS DE EXPANSIÓN

ANEXO II
Análisis de Cercanía versus Asentamientos
en Edificios Patrimoniales Adyacentes a Línea 3

PL3-00-7400-INF-000-TU-00102			Página 1 de 35
					Revisión 0

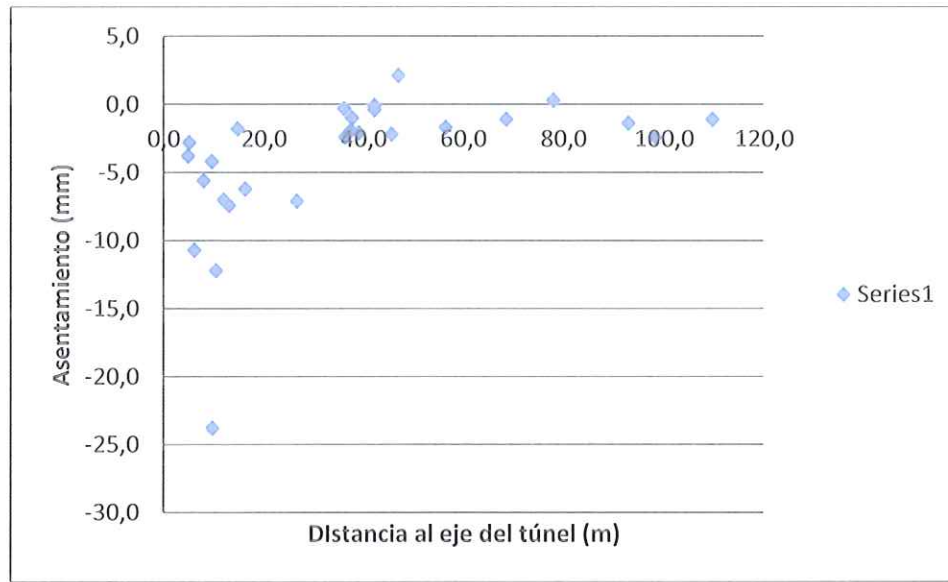
Gráfico N°1: Asentamientos versus distancias al eje del túnel

El siguiente gráfico confirma la tendencia de mayores asentamientos a menor distancia al eje del túnel, aunque como se explicó anteriormente también dependerá de otros factores, principalmente tamaño del túnel y profundidad.

Cabe destacar que la precisión de los instrumentos de medición es del orden de los ± 2 mm por lo que asentamientos de ese orden no son relevantes.

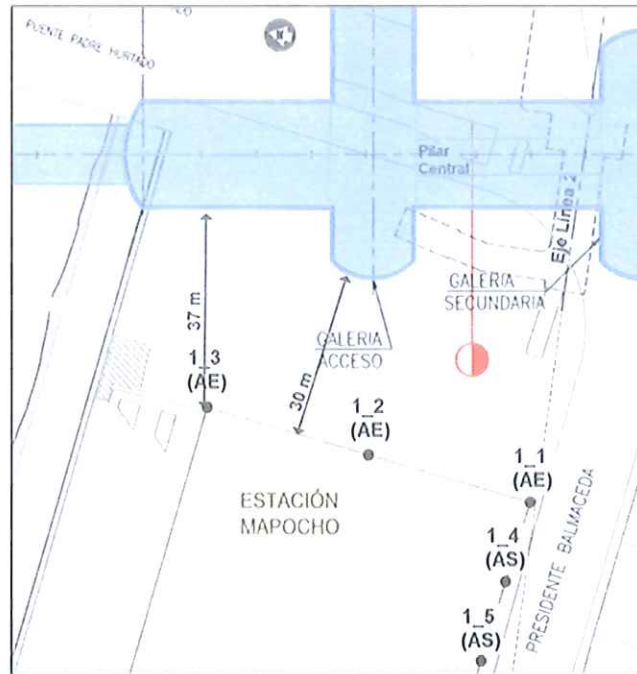
Figura A.31: Puntos de monitoreo proyectados en Estación Mapocho.

Estación Mapocho								
Valor de Asentamiento/Deformación de puntos de Control								
Punto	Instr.	Asentamientos (mm)						Obs.
		May-2016	Jun-2016	Jul-2016	Ago-2016	Sep-2016	Oct-2016	
1_1	AE	-1,5	-2,2	-1,4	-1,8	-1,7	-1,3	Estable
1_2	AE	-1,8	-1,4	-0,9	-0,7	-0,5	-0,3	Estable
1_3	AE	-2,1	-2,8	-1,3	-1,4	-1,7	-2,2	Estable
1_4	AS	-1,2	-1,5	-1,5	-1,6	-1,2	-1,1	Estable
1_5	AS	-0,7	-0,5	-0,7	-0,7	-0,5	-0,2	Estable

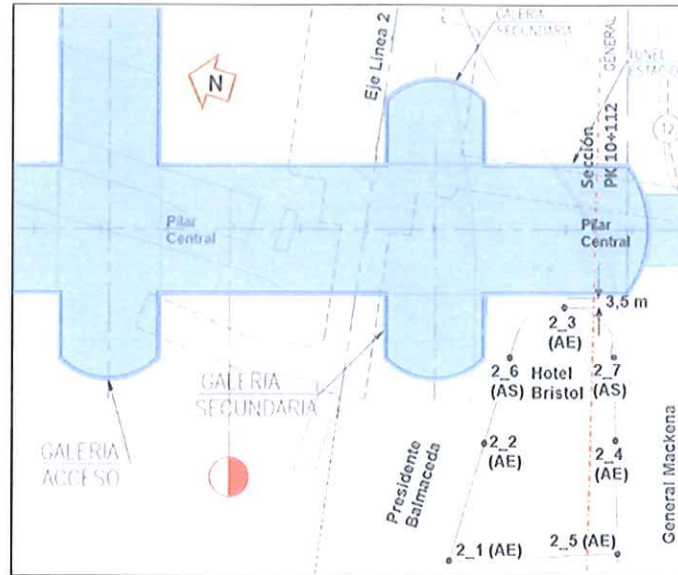
Figura A.2: Puntos de monitoreo proyectados en el Hotel Bristol.

Hotel Bristol								
Valor de Asentamiento/Deformación de puntos de Control								
Punto	Instr.	Asentamientos (mm)						Observaciones
		May-2016	Jun-2016	Jul-2016	Ago-2016	Sep-2016	Oct-2016	
2_1	AE	-2,0	-2,2	-2,2	-2,2	-2,2	-3,0	Estable
2_2	AE	-2,1	-1,3	-1,6	-1,5	-2,0	-2,2	Estable
2_3	AE	-4,6	-5,8	-5,0	-4,8	-5,6	-7,0	Aumento puntual
2_4	AE	-1,5	-2,3	-1,6	-1,7	-1,8	-1,7	Estable
2_5	AE	-1,0	-2,2	-1,8	-2,0	-2,6	-2,6	Estable
2_6	AS	-3,7	-3,4	-3,2	-3,4	-3,8	-4,5	Estable
2_7	AS	-3,2	-3,7	-2,7	-2,7	-3,3	-3,9	Estable

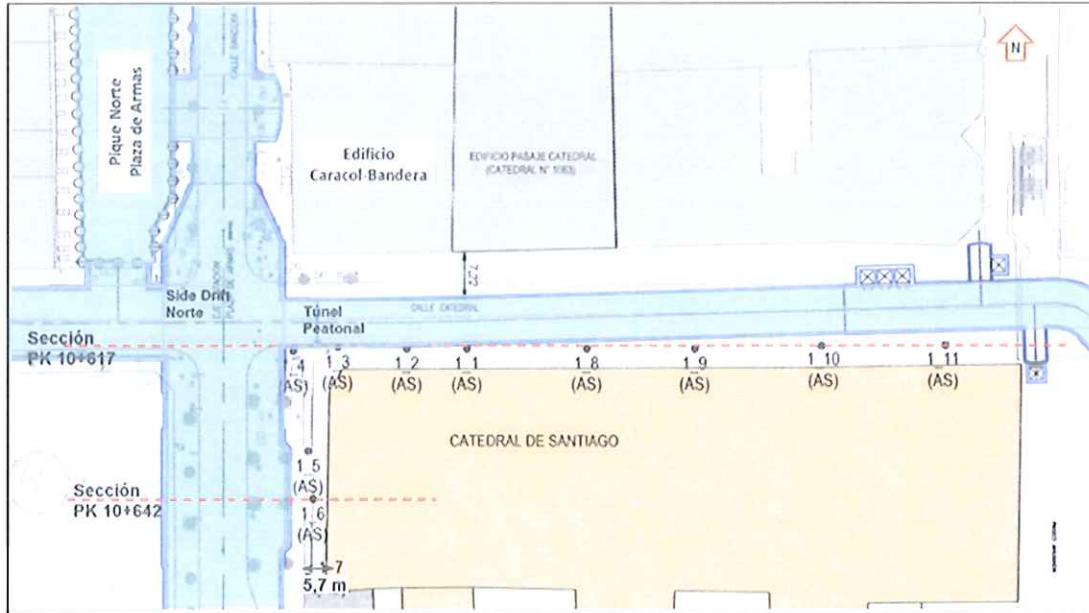
Figura A.3: Puntos de monitoreo proyectados en la Catedral de Santiago.

Catedral de Santiago								
Valor de Asentamiento/Deformación de puntos de Control								
Punto	Instr.	Asentamientos (mm)						Obs.
		May-2016	Jun-2016	Jul-2016	Ago-2016	Sep-2016	Oct-2016	
1_1	AS	-0,2	-0,9	-0,1	-0,2	-0,2	-0,2	Estable
1_2	AS	-0,4	-1,0	-0,8	-0,2	-0,6	-0,6	Estable
1_3	AS	-3,9	-5,5	-4,3	-3,4	-3,5	S/M	Estable
1_4	AS	-5,5	-6,5	-6,0	-6,3	-6,7	-6,2	Estable
1_5	AS	-6,5	-6,7	-6,4	-6,8	-6,1	-5,6	Estable
1_6	AS	-4,9	-5,7	-5,7	-5,9	-5,8	-5,6	Estable
1_7	AS	-5,5	-5,8	-5,5	-5,7	-5,3	-5,4	Estable
1_8	AS	0,5	-0,4	0,4	0,2	-0,1	-0,2	Estable
1_9	AS	-0,4	-0,4	-0,2	0,5	0,6	0,9	Estable
1_10	AS	-0,7	-0,5	0,0	0,4	-0,2	0,4	Estable
1_11	AS	0,0	0,2	0,7	1,1	0,6	0,7	Estable

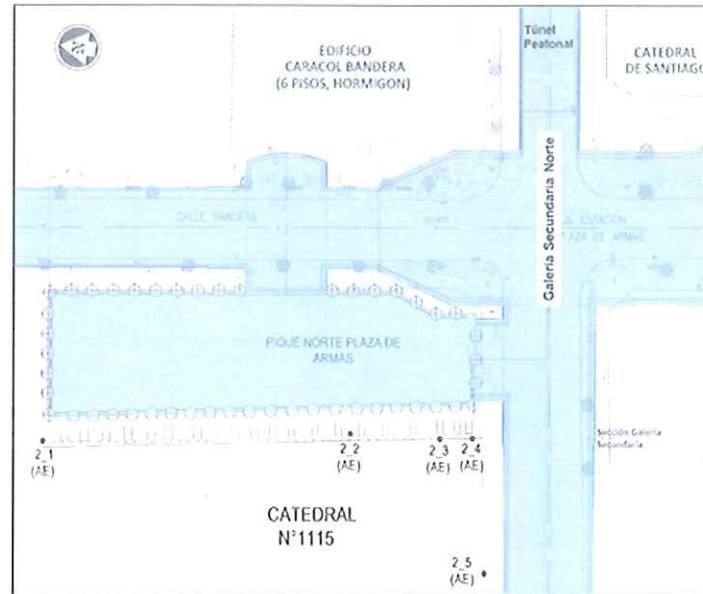
A.4: Puntos de monitoreo proyectados en Catedral N°1115.

Catedral N°1115								
Valor de Asentamiento/Deformación de puntos de Control								
Punto	Instr.	Asentamientos (mm)						Obs.
		May 2016	Jun 2016	Jul 2016	Ago 2016	Sep 2016	Oct 2016	
2_1	AE	-2,7	-2,7	-2,2	-2,6	-2,0	-2,2	Estable
2_2	AE	-6,4	-6,4	-6,0	-6,4	-6,1	-6,0	Estable
2_3	AE	-6,1	-6,8	-7,1	-7,3	-6,7	-7,1	Estable
2_4	AE	-5,0	-7,4	-6,3	-5,7	-5,2	-6,0	Estable
2_5	AE	-0,6	-2,0	-0,7	-0,3	-0,5	0,2	Estable

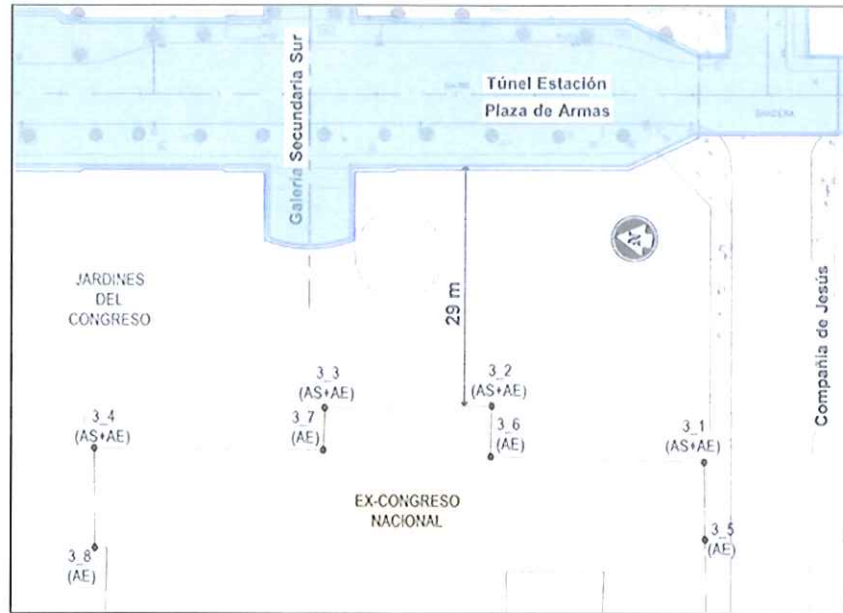
Figura A.5 Puntos de monitoreo proyectados en el Ex Congreso Nacional.

Ex Congreso Nacional								
Valor de Asentamiento/Deformación de puntos de Control								
Punto	Instr.	Asentamientos (mm)						Obs.
		May-2016	Jun-2016	Jul-2016	Ago-2016	Sep-2016	Oct-2016	
3_1	AS	-1,0	-1,1	-1,3	-0,9	-1,4	-0,9	Estable
	AE	-1,1	-1,0	-0,3	-0,9	-1,1	-0,7	Estable
3_2	AS	1,1	1,4	0,9	1,6	0,9	1,4	Estable
	AE	-0,8	-1,1	-0,8	-0,7	-0,9	-0,6	Estable
3_3	AS	-0,9	-1,5	-2,1	-2,6	-3,1	-2,1	Estable
	AE	0,2	0,4	0,2	-0,6	-0,6	0,2	Estable
3_4	AS	-0,5	-1,1	-0,4	-0,4	-0,4	-0,5	Estable
	AE	-1,0	-1,4	-0,7	-0,8	-1,6	-1,5	Estable
3_5	AE	-1,5	-1,4	-0,8	-0,2	0,1	0,3	Estable
3_6	AE	-1,6	-1,8	-1,2	-0,7	-1,1	-0,6	Estable
3_7	AE	-1,2	-1,1	-0,8	-0,4	-1,0	0,4	Estable
3_8	AE	-0,3	-0,7	-0,2	-0,5	-1,0	-0,2	Estable

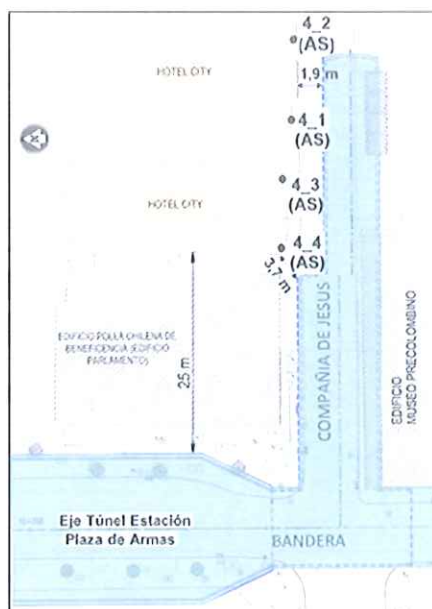
Figura A.6: Puntos de monitoreo proyectados en el Hotel City.

Hotel City								
Valor de Asentamiento/Deformación de puntos de Control								
Punto	Instr.	Asentamientos (mm)						Obs.
		May-2016	Jun-2016	Jul-2016	Ago-2016	Sep-2016	Oct-2016	
4_1	AS	-2,0	-1,9	-1,6	-1,2	-0,7	-1,2	Estable
4_2	AS	-1,5	-2,2	-1,6	-2,1	-1,8	-2,4	Estable
4_3	AS	-0,6	-1,2	-0,9	-1,4	-1,5	-1,7	Estable
4_4	AS	-1,4	-1,8	-1,6	-1,3	-1,6	-2,2	Estable

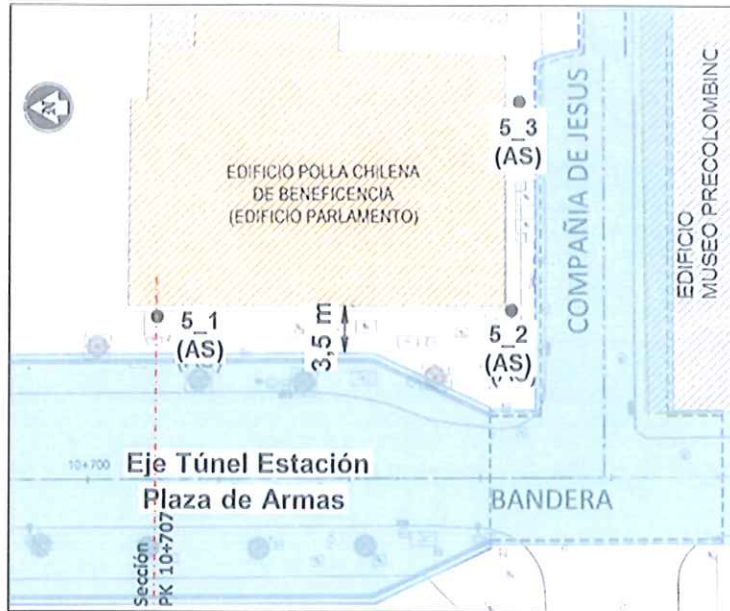
Figura A.7: Puntos de monitoreo proyectados en el Edificio Polla Chilena de Beneficencia.

Edificio Polla Chilena de Beneficencia								
Valor de Asentamiento/Deformación de puntos de Control								
Punto	Instr.	Asentamientos (mm)						Obs.
		May-2016	Jun-2016	Jul-2016	Ago-2016	Sep-2016	Oct-2016	
5_1	AS	-7,3	-7,0	-7,4	-7,6	-7,1	-7,4	Estable
5_2	AS	-4,5	-4,6	-4,1	-4,2	-4,5	-4,1	Estable
5_3	AS	-1,0	-1,1	-0,4	-0,4	-0,1	-0,1	Estable

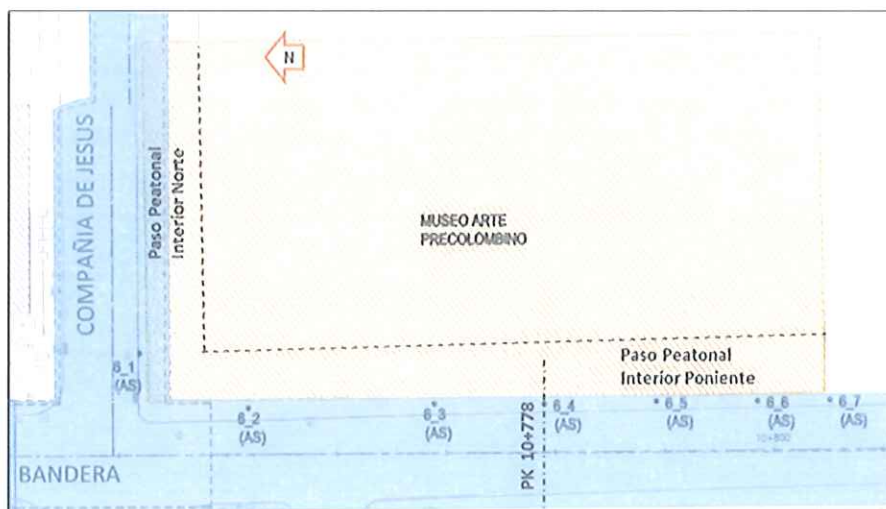
Figura A.8: Puntos de monitoreo proyectados en el Museo Chileno de Arte Precolombino.

Museo Chileno de Arte Precolombino								
Valor de Asentamiento/Deformación de puntos de Control								
Punto	Instr.	Asentamientos (mm)						Obs.
		May-2016	Jun-2016	Jul-2016	Ago-2016	Sep-2016	Oct-2016	
6_1	AS	S/M	S/M	S/M	S/M	S/M	S/M	S/O
6_2	AS	S/M	S/M	S/M	S/M	S/M	S/M	S/O
6_3	AS	-1,6	-2,6	-2,3	-2,0	-2,2	-1,6	Estable
6_4	AS	-1,9	-2,2	-2,3	-1,5	-0,9	-1,3	Estable
6_5	AS	-2,2	-3,3	-3,1	-3,1	-3,6	-3,8	Estable
6_6	AS	-2,0	-1,8	-1,4	-1,8	-1,5	-2,0	Estable
6_7	AS	-1,4	-2,6	-2,3	-1,9	-1,9	-1,3	Estable

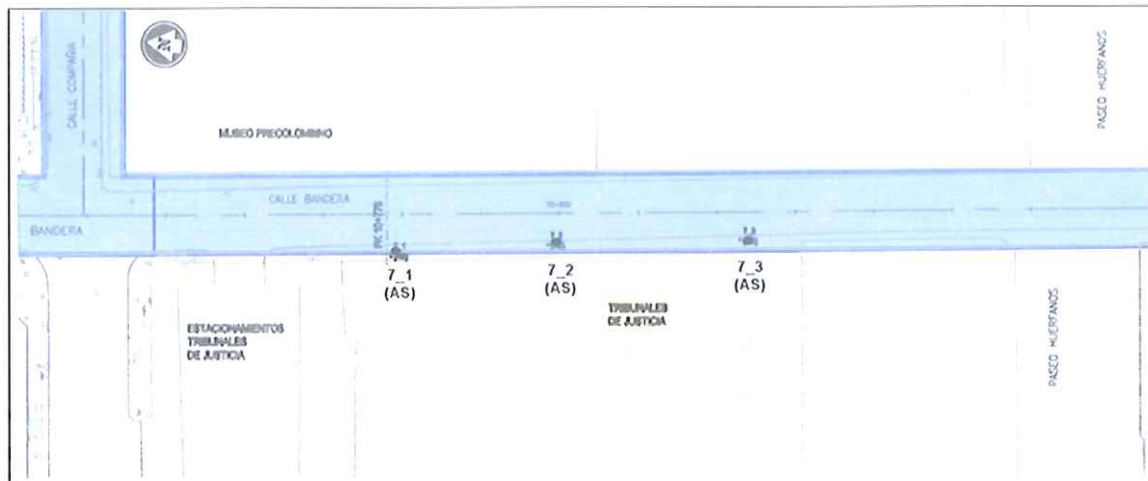
Figura A.9 Puntos de monitoreo proyectados en el Palacio de los Tribunales de Justicia.

Palacio de los Tribunales de Justicia								
Valor de Asentamiento/Deformación de puntos de Control								
Punto	Instr.	Asentamientos (mm)						Obs.
		May-2016	Jun-2016	Jul-2016	Ago-2016	Sep-2016	Oct-2016	
7_1	AS	-0,5	-0,5	-1,1	-0,9	-0,7	-0,5	Estable
7_2	AS	-1,8	-2,4	-1,9	-1,4	-1,6	-1,9	Estable
7_3	AS	-2,4	-2,7	-2,2	-2,2	-2,7	-2,8	Estable

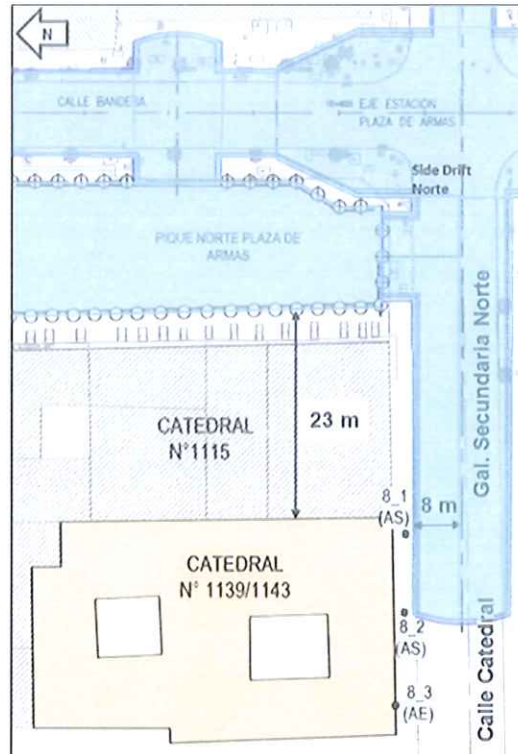
Figura A.10: Puntos de monitoreo proyectados en el Edificio Catedral N°1139/1143.

Edificio Catedral N°1139/1143								
Valor de Asentamiento/Deformación de puntos de Control								
Punto	Instr.	Asentamientos (mm)						Obs.
		May-2016	Jun-2016	Jul-2016	Ago-2016	Sep-2016	Oct-2016	
8_1	AS	-0,1	-0,4	-0,4	1,5	1,5	1,6	Estable
8_2	AS	1,1	-0,2	0,9	1,5	1,2	2,1	Estable
8_3	AE	-0,2	-1,5	-0,9	-0,8	-0,1	0,2	Estable

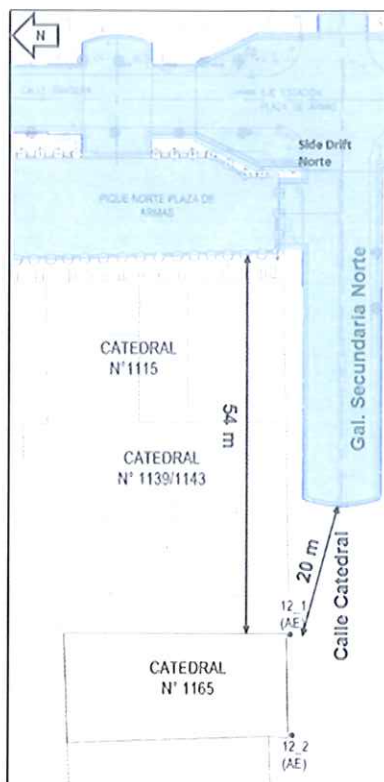
Figura A.11 Puntos de monitoreo proyectados en el Edificio Catedral N°1165.

Edificio Catedral N°1165								
Valor de Asentamiento/Deformación de puntos de Control								
Punto	Instr.	Asentamientos (mm)						Obs.
		May-2016	Jun-2016	Jul-2016	Ago-2016	Sep-2016	Oct-2016	
12_1	AE	1,0	0,3	0,5	0,1	-0,1	0,5	Estable
12_2	AE	0,0	-0,6	-0,1	-0,3	-0,6	-0,1	Estable

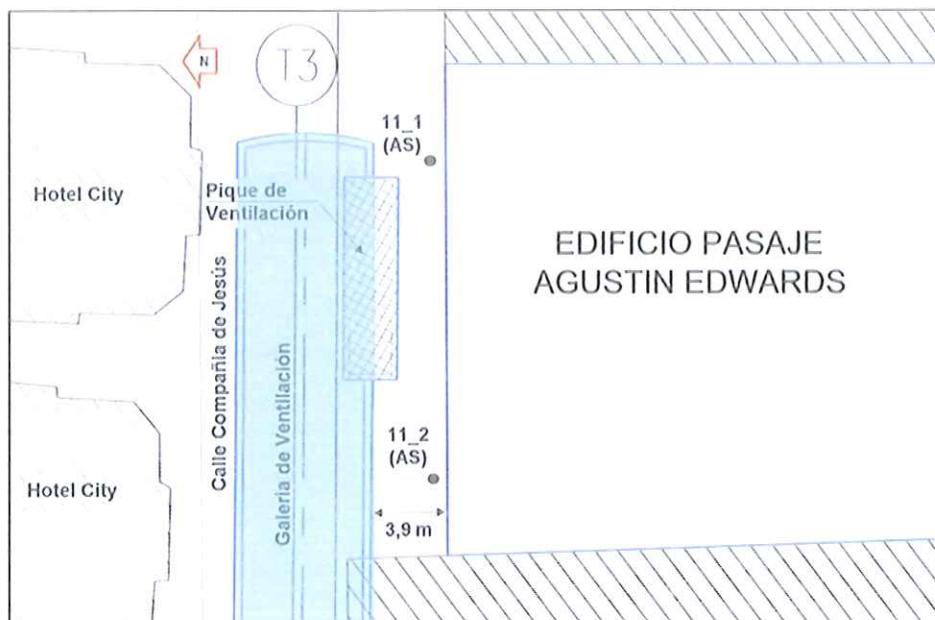
Figura A.14: Puntos de monitoreo proyectados en el Edificio Pasaje Agustín Edwards.

Edificio Pasaje Agustín Edwards								
Valor de Asentamiento/Deformación de puntos de Control								
Punto	Instr.	Asentamientos (mm)						Obs.
		May-2016	Jun-2016	Jul-2016	Ago-2016	Sep-2016	Oct-2016	
11_1	AS	-1,0	-0,9	-0,5	-0,9	S/M	S/M	S/O
11_2	AS	-0,9	-1,6	-1,3	-1,0	S/M	S/M	S/O

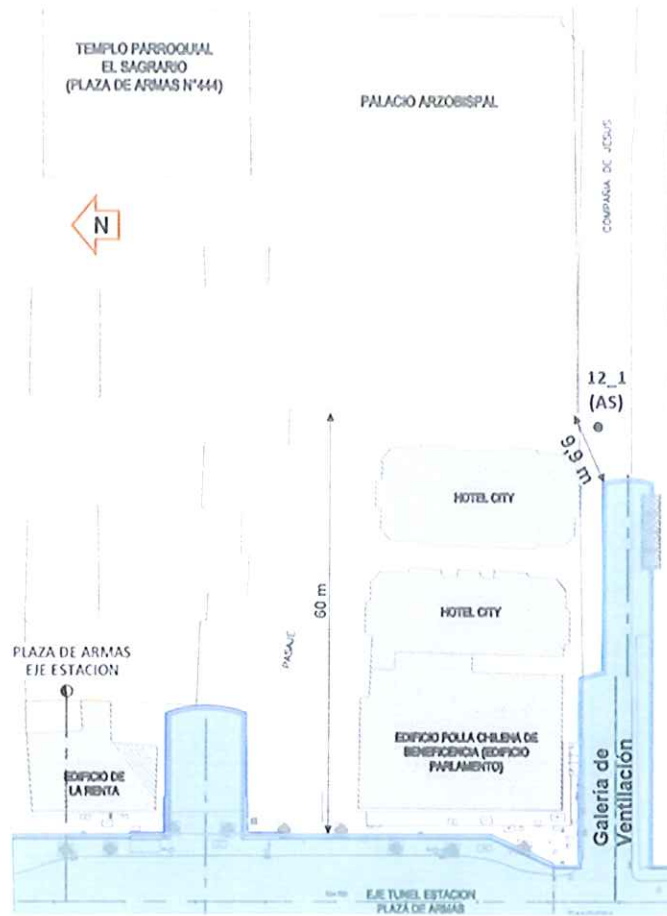
Figura A.15: Ubicación Templo Parroquial El Sagrario y Palacio Arzobispal.

Edificio Templo Parroquial El Sagrario y Palacio Arzobispal								
Valor de Asentamiento/Deformación de puntos de Control								
Punto	Instr.	Asentamientos (mm)						Obs.
		May-2016	Jun-2016	Jul-2016	Ago-2016	Sep-2016	Oct-2016	
12_1	AS	0,1	-0,7	-0,7	-0,8	-0,6	-1,1	Estable

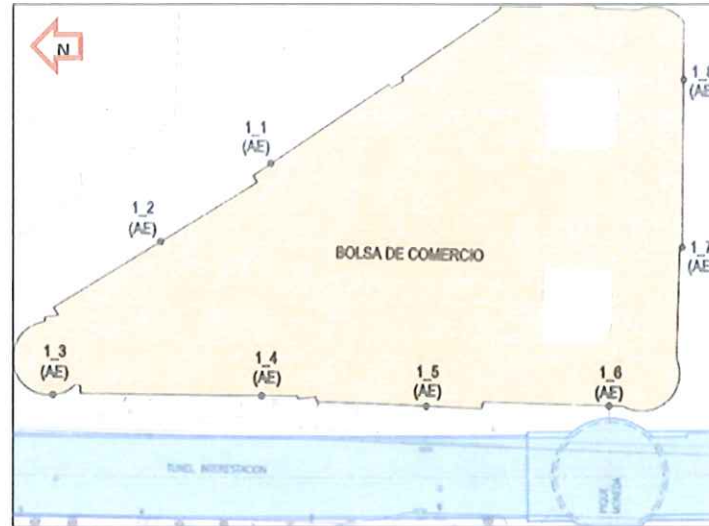
Figura A.16: Puntos de monitoreo proyectados en la Bolsa de Comercio.

Bolsa de Comercio								
Valor de Asentamiento/Deformación de puntos de Control								
Punto	Instr.	Asentamientos (mm)						Obs.
		May-2016	Jun-2016	Jul-2016	Ago-2016	Sep-2016	Oct-2016	
1_1	AE	0,2	0,0	0,6	1,0	0,4	0,4	Estable
1_2	AE	-0,4	-0,7	-0,2	0,2	0,1	0,4	Estable
1_3	AE	-1,6	-2,3	-1,6	-1,8	-2,4	-2,2	Estable
1_4	AE	-3,4	-3,5	-2,8	-2,9	-3,5	-3,4	Estable
1_5	AE	-2,0	-2,6	-1,9	-1,8	-1,5	-1,3	Estable
1_6	AE	-5,3	-6,1	-5,7	-5,7	-5,7	-5,6	Estable
1_7	AE	-1,8	-2,1	-1,8	-1,7	-1,2	-1,6	Estable
1_8	AE	-1,4	-1,5	-1,2	-1,7	-1,1	-1,8	Estable

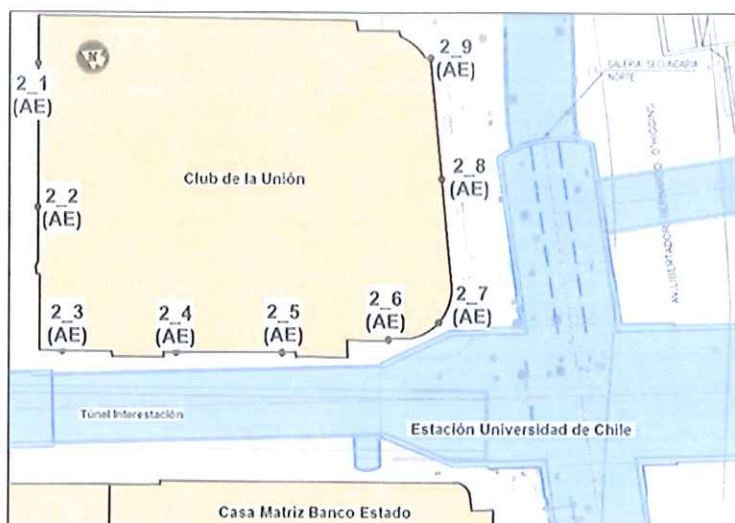
Figura A.17 Puntos de monitoreo proyectados en el Club de la Unión.

Club de la Unión								
Valor de Asentamiento/Deformación de puntos de Control								
Punto	Instr.	Asentamientos (mm)						Obs.
		May-2016	Jun-2016	Jul-2016	Ago-2016	Sep-2016	Oct-2016	
2_1	AS	-0,5	-0,2	-0,4	-0,3	-0,6	-0,1	Estable
2_2	AS	-4,5	-4,3	-4,0	-3,9	-3,7	-4,4	Estable
2_3	AS	-3,3	-4,0	-3,7	-3,2	-3,0	-2,8	Estable
2_4	AS	-2,9	-3,2	-2,9	-2,8	-3,4	-3,1	Estable
2_5	AS	-6,2	-7,0	-6,5	-6,0	-6,2	-6,1	Estable
2_6	AS	-10,5	-10,8	-10,9	-10,3	-10,3	-10,7	Estable
2_7	AE	-7,9	-8,4	-8,3	-7,7	-8,5	-7,9	Estable
2_8	AE	-2,7	S/M	-2,6	-2,0	-2,1	-1,4	Estable
2_9	AE	-1,0	-1,2	-0,5	-0,1	0,3	0,2	Estable

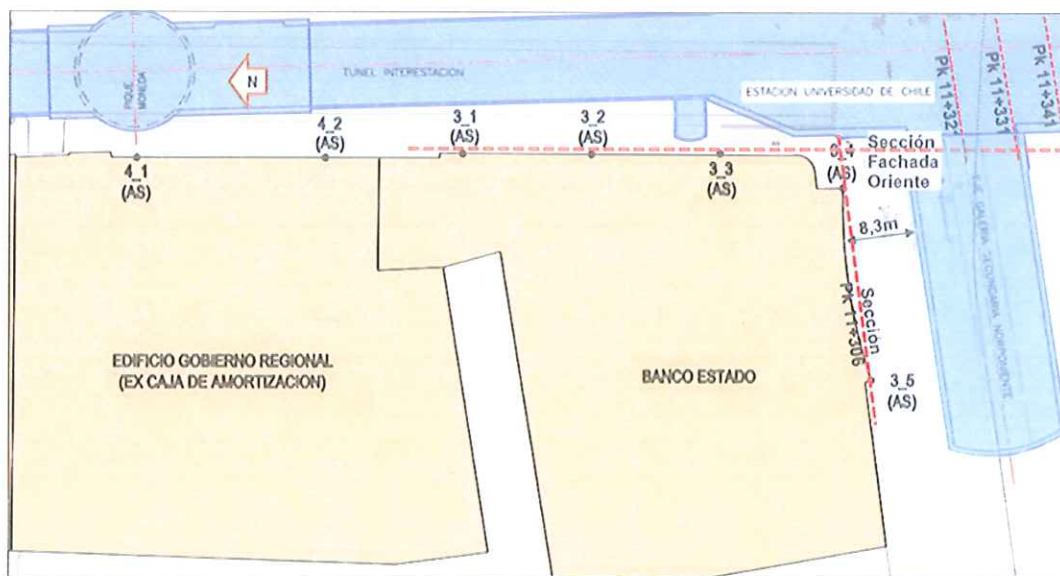
Figura A.18 Puntos de monitoreo proyectados en la Casa Matriz del Banco Estado y en el Edificio Gobierno Regional (Ex Caja de Amortización).

Gobierno Regional (GORE)								
Valor de Asentamiento/Deformación de puntos de Control								
Punto	Instr.	Asentamientos (mm)						Obs.
		May-2016	Jun-2016	Jul-2016	Ago-2016	Sep-2016	Oct-2016	
4_1	AS	-6,4	-6,2	-5,8	-5,2	-4,9	-4,2	Estable
4_2	AS	-3,9	-3,7	-3,4	-2,8	-2,4	-2,8	Estable

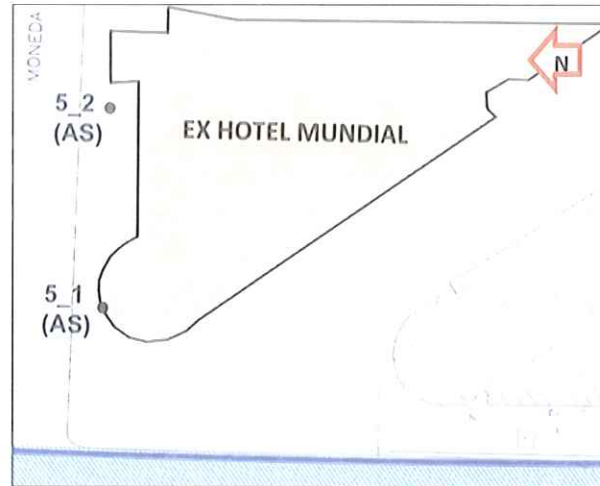
Figura A.19: Puntos de monitoreo proyectados en el Ex Hotel Mundial (BBVA).

Ex Hotel Mundial (BBVA)								
Valor de Asentamiento/Deformación de puntos de Control								
Punto	Instr.	Asentamientos (mm)						Obs.
		May-2016	Jun-2016	Jul-2016	Ago-2016	Sep-2016	Oct-2016	
5_1	AS	-2,3	-2,2	-2,0	-1,8	-1,0	-1,5	Estable
5_2	AS	-1,8	-2,4	-2,4	-1,9	-2,3	-1,8	Estable

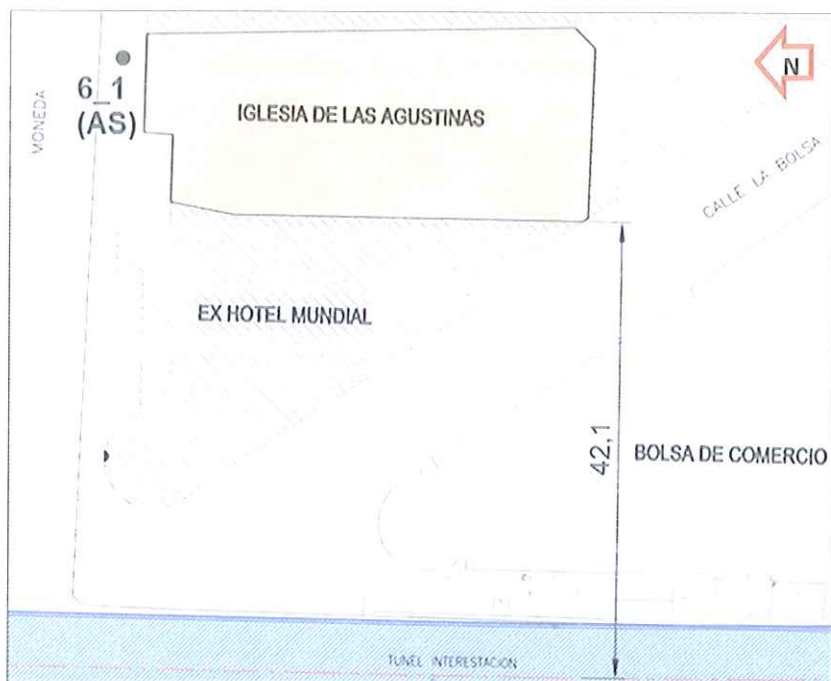
Figura A.20: Puntos de monitoreo proyectados en la Iglesia de las Agustinas.

Iglesia de las Agustinas								
Valor de Asentamiento/Deformación de puntos de Control								
Punto	Instr.	Asentamientos (mm)						Obs.
		May-2016	Jun-2016	Jul-2016	Ago-2016	Sep-2016	Oct-2016	
6_1	AS	-0,8	-1,6	-1,2	-0,8	-0,3	-0,1	Estable

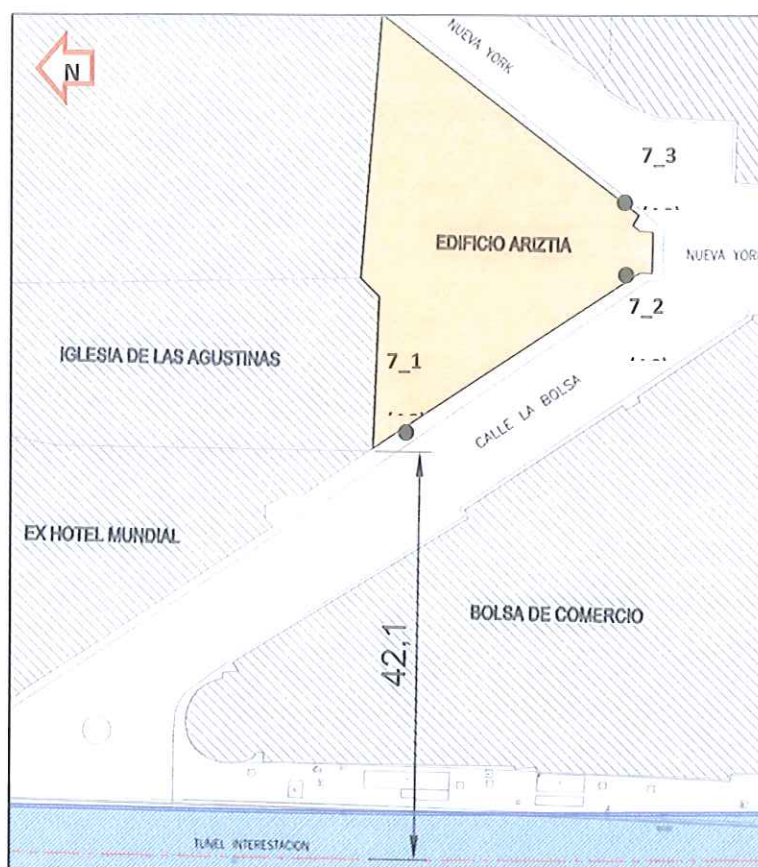
Figura A.21: Puntos de Monitoreo proyectados en el Edificio Ariztía.

Edificio Ariztía								
Valor de Asentamiento/Deformación de puntos de Control								
Punto	Instr.	Asentamientos (mm)						Obs.
		May-2016	Jun-2016	Jul-2016	Ago-2016	Sep-2016	Oct-2016	
7_1	AS	-0,4	-1,0	-0,6	0,0	0,2	-0,4	Estable
7_2	AS	-0,1	0,0	0,6	0,5	0,6	0,4	Estable
7_3	AS	-0,2	-0,5	0,2	0,3	0,5	0,2	Estable

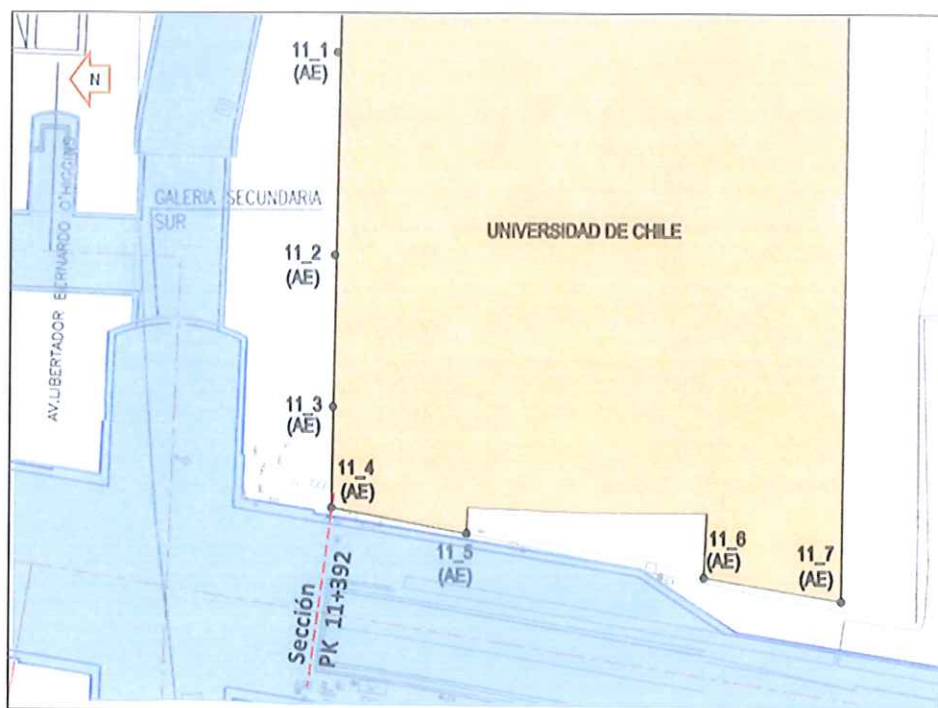
Figura A.22 Puntos de monitoreo proyectados en la Casa Central de la Universidad de Chile.

Universidad de Chile								
Valor de Asentamiento/Deformación de puntos de Control								
Punto	Instr.	Asentamientos (mm)						Obs.
		May-2016	Jun-2016	Jul-2016	Ago-2016	Sep-2016	Oct-2016	
11_1	AE	-12,0	-12,2	-11,9	-11,4	-11,7	-11,5	Estable
11_2	AE	-12,3	-12,5	-12,8	-13,1	-13,8	-14,0	Estable
11_3	AE	-21,0	-20,7	-20,6	-21,1	-20,8	-21,4	Estable
11_4	AE	-23,0	-23,8	-23,1	-23,3	-23,1	-23,8	Estable
11_5	AE	-19,3	-19,1	-19,2	-19,5	-19,1	-19,6	Estable
11_6	AE	-12,5	-12,8	-12,1	-11,7	-11,1	-11,7	Estable
11_7	AE	-10,4	-10,2	-10,1	-10,4	-10,2	-10,7	Estable

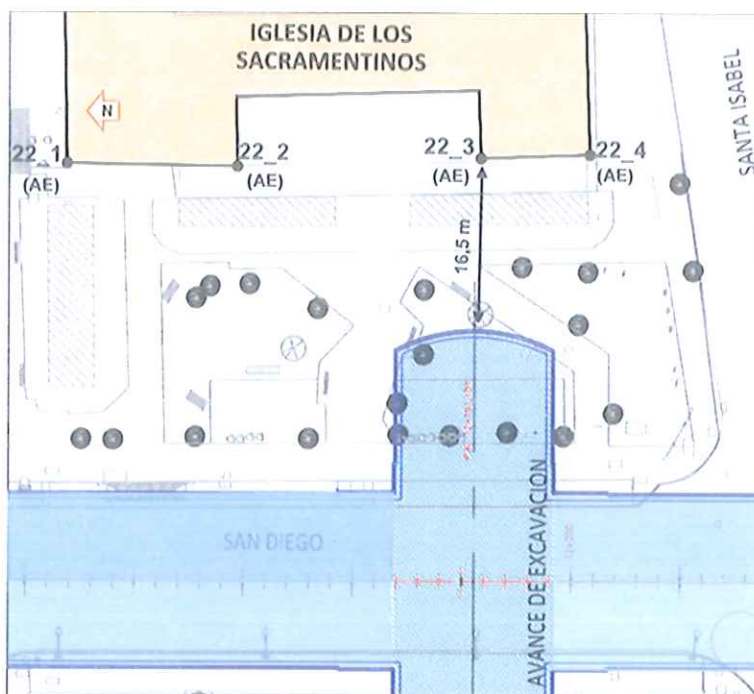
Figura A.23: Puntos de monitoreo proyectados en la Basílica de los Sacramentinos.

Basílica de los Sacramentinos								
Valor de Asentamiento/Deformación de puntos de Control								
Punto	Instr.	Asentamientos (mm)						Obs.
		May-2016	Jun-2016	Jul-2016	Ago-2016	Sep-2016	Oct-2016	
22_1	AE	-1,1	-1,0	-0,7	-0,6	-1,3	-1,4	Estable
22_2	AE	-1,4	-1,4	-1,5	-1,4	-1,5	-1,8	Estable
22_3	AE	-1,0	-1,7	-1,4	-0,9	-1,3	-1,9	Estable
22_4	AE	-1,3	-1,2	-1,0	-0,6	-1,2	-1,7	Estable

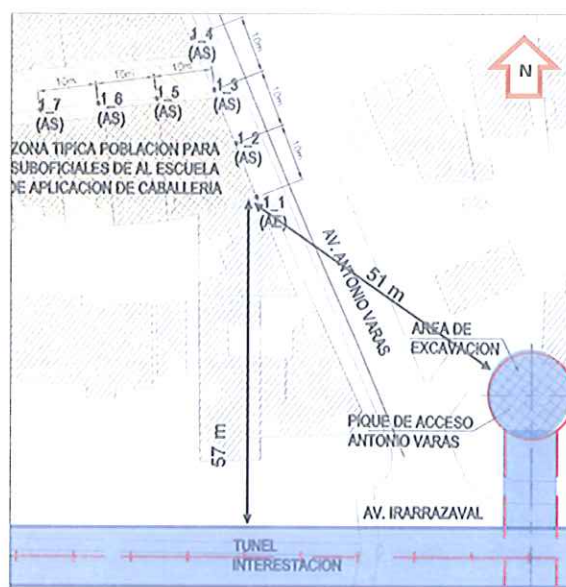
Figura A.24 Puntos de monitoreo proyectados en la Población para Suboficiales de la Escuela de Aplicación de Caballería.

Población para Suboficiales de la Escuela de Aplicación de Caballería								
Valor de Asentamiento/Deformación de puntos de Control								
Punto	Instr.	Asentamientos (mm)						Obs.
		May-2016	Jun-2016	Jul-2016	Ago-2016	Sep-2016	Oct-2016	
1_1	AE	0,0	-0,8	-0,6	-0,9	-0,6	-1,0	Estable
1_2	AS	-0,1	S/M	-2,0	-1,3	-0,9	-1,5	Estable
1_3	AS	-0,6	-1,0	-1,8	-1,9	-1,4	-1,7	Estable
1_4	AS	-1,0	-1,5	-1,4	-0,6	-0,9	-1,4	Estable
1_5	AS	-0,3	-0,1	-0,4	0,2	0,4	0,4	Estable
1_6	AS	S/M	-0,1	0,7	1,0	1,0	0,7	Estable
1_7	AS	S/M	S/M	S/M	-1,0	S/M	-1,4	Estable

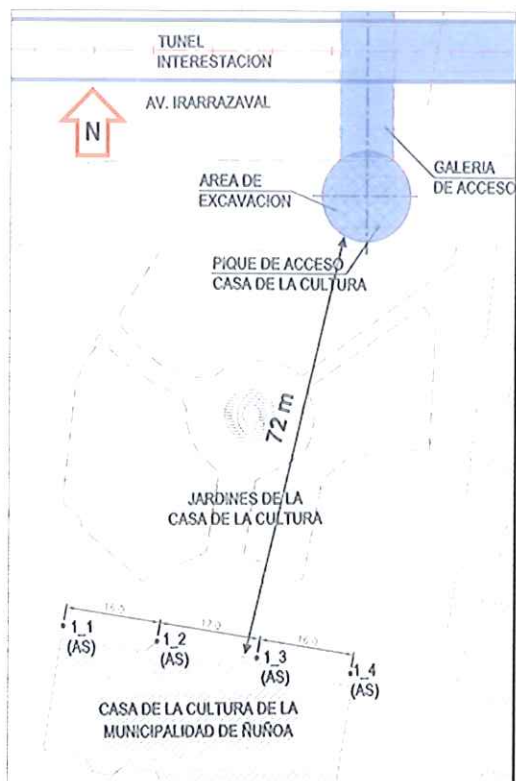
Figura A.25: Puntos de monitoreo proyectados en la Casa de la Cultura.

Casa de la Cultura (Ex Palacio Ossa)								
Valor de Asentamiento/Deformación de puntos de Control								
Punto	Instr.	Asentamientos (mm)						Obs.
		May-2016	Jun-2016	Jul-2016	Ago-2016	Sep-2016	Oct-2016	
1_1	AS	-0,7	-2,3	-1,4	-2,1	-1,9	-2,4	Estable
1_2	AS	-2,3	-1,5	-0,9	-1,0	-1,0	-1,4	Estable
1_3	AS	-3,7	-2,6	-2,3	-2,9	S/M	-1,6	Estable
1_4	AS	-0,3	-0,9	-0,7	-0,1	0,3	-0,2	Estable
