# **PLAN DE MANEJO DE AGUAS DE CONTACTO EN SITUACIÓN DE CONTINGENCIA**

Proyecto "Pascua – Lama"  
Compañía Minera Nevada SpA.

**Informe Preliminar de Daños Planta ARD**

**Junio de 2016**

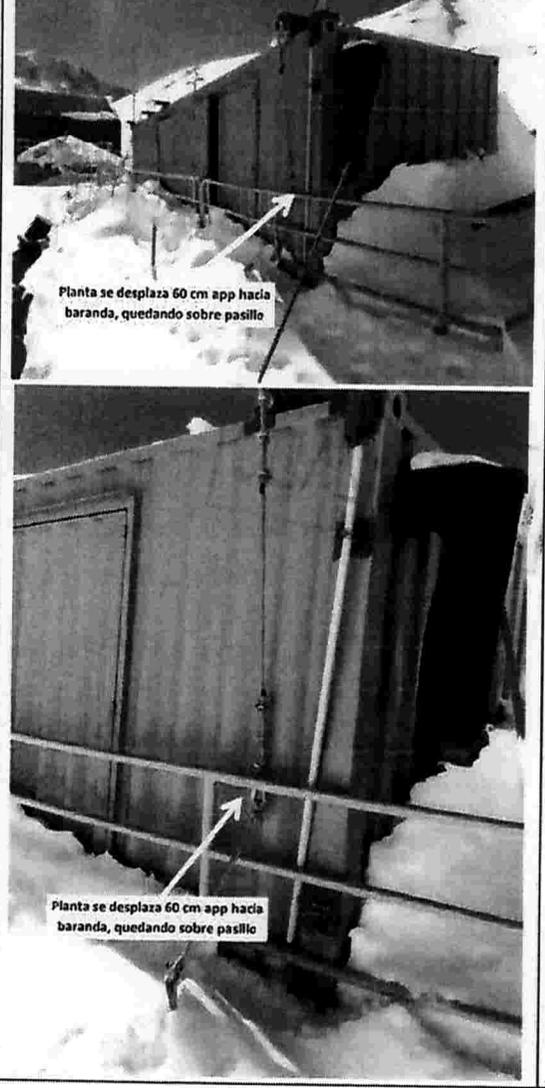
- Se desplazó aproximadamente 60 cm desde su posición original.
- Rotura en la unión entre estanque de FRP y planta de ajuste de pH.
- Daño en estructura de estanque de FRP. Este estanque se encontraba fuera de servicio, piping al interior dañado.
- Rotura de la unión entre la Planta de HDS y Planta de Ajuste de pH.
- Rotura en la unión entre la Planta de Ajuste de pH y la Planta de RO.
- Daño en la alimentación eléctrica de ajuste de pH.
- Rotura de las uniones TK-412 a bombas PU-401 y 402.
- Rotura en línea y codo de bombas PU-401 y 402.
- Rotura de la unión entre TK-412 y línea de descarga a piscina pulido.
- Rotura de la unión entre TK-411 y 412.
- Rotura de la unión entre TK-410 y 411.

<p>Planta se desplaza 60 cm app hacia baranda, quedando sobre pasillo</p> <p>Planta se desplaza 60 cm app hacia baranda, quedando sobre pasillo</p>	<p>Planta de Ajuste de pH fue desplazada aproximadamente 60 cm desde su posición original</p>

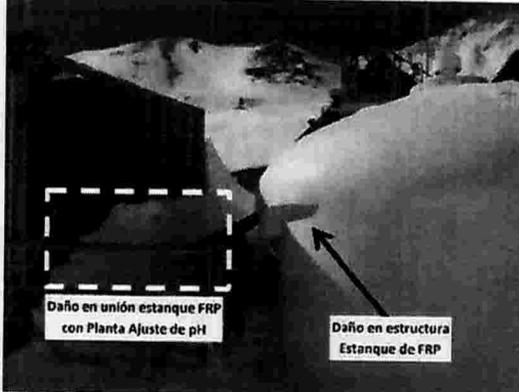
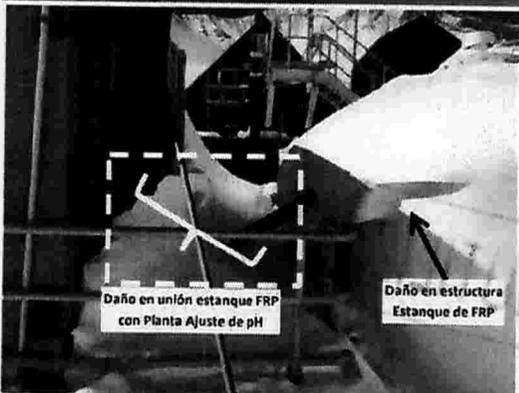
<p>Daño en unión estanque FRP con Planta Ajuste de pH</p> <p>Daño en estructura Estanque de FRP</p>

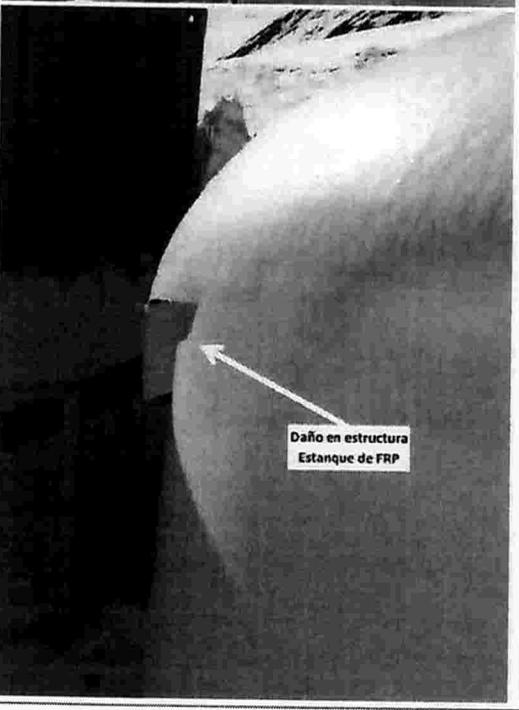
<p>Daño en estructura Estanque de FRP</p>	<p>Debido a desplazamiento se produce:</p> <ul style="list-style-type: none"><li>• Daño en la unión entre estanque de FRP y planta.</li><li>• Daño en estructura de estanque de FRP. Este estanque se encontraba fuera de servicio, pero se debe revisar el piping al interior de la Planta pues todos estaban unidos.</li></ul>

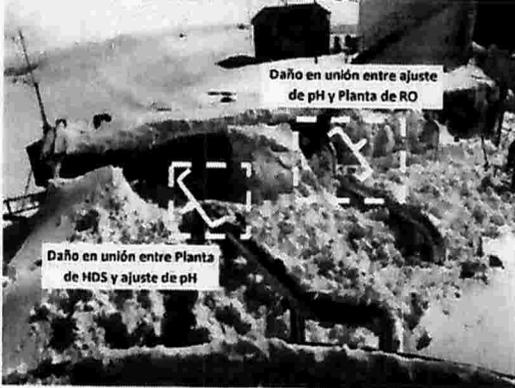
<p>Debido a desplazamiento de la Planta de ajuste de pH, se rompió la unión entre la Planta de HDS y la unión con la Planta de RO.</p> <ul style="list-style-type: none"> <li>• Unión Planta HDS y ajuste de pH: Sin esta unión no es posible descarga a la piscina de pulidos desde HDS.</li> <li>• Unión Ajuste de pH y Planta RO: Sin esta unión no es posible alimentar agua a RO.</li> </ul> <p>En ambos casos, se debe comprobar el estado interior de los estanques cuando sea posible entrar a ajuste de pH.</p>

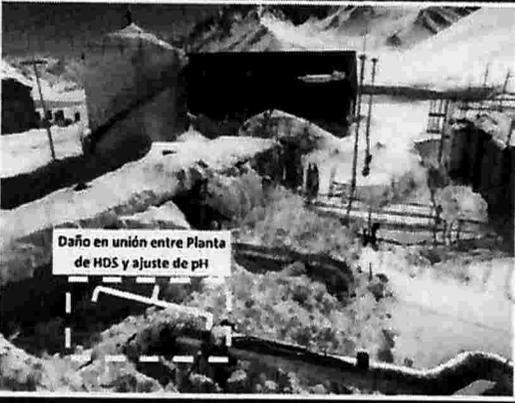
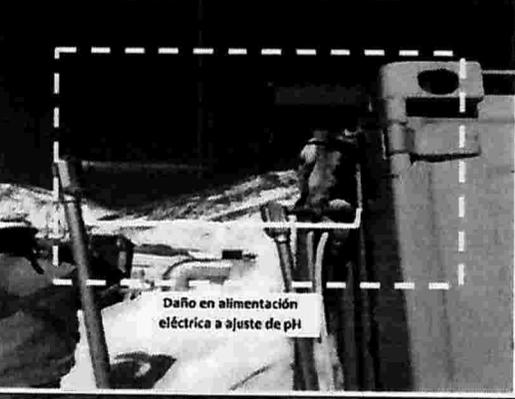
<p>Debido a desplazamiento se produce daño en la alimentación eléctrica de ajuste de pH.</p>

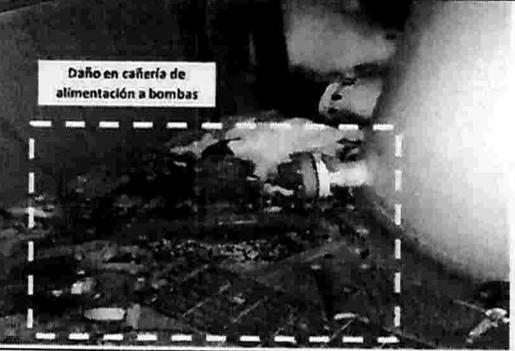
<p>Debido al desplazamiento se produce daño en líneas desde TK-412 a bombas PU-401 y 402.</p>

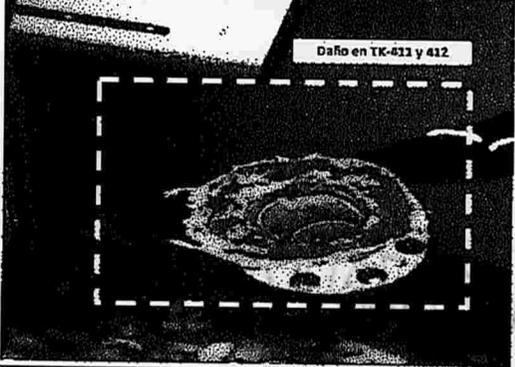
<p>A black and white photograph showing a circular mechanical component, possibly a flange or joint. A dashed white box highlights the damaged area. A small white label with black text 'Daño en TK-411 y 412' is positioned above the box.</p>	<p>Debido al desplazamiento se produce daño en unión inferior de TK-411 a 412.</p>

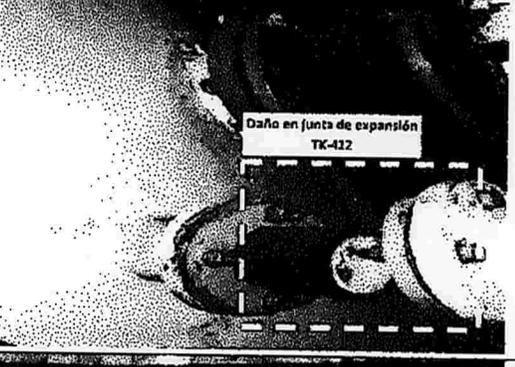
<p>A black and white photograph showing a mechanical expansion joint. A dashed white box highlights the damaged area. A small white label with black text 'Daño en junta de expansión TK-412' is positioned above the box.</p>	<p>Debido al desplazamiento se produce daño en junta de expansión TK-412.</p>

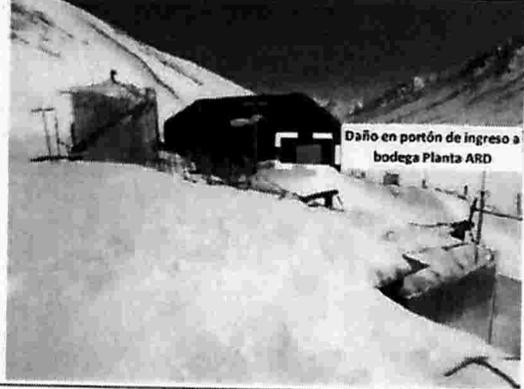
- Daño en el portón de ingreso a bodega.

<p>Daño en portón de ingreso a bodega Planta ARD</p>	<p>Daño en el portón de ingreso a bodega. Cuando sea posible ingresar al área se debe corroborar el estado en su interior. Solo se apresian daños en las dos alas de portón.</p>

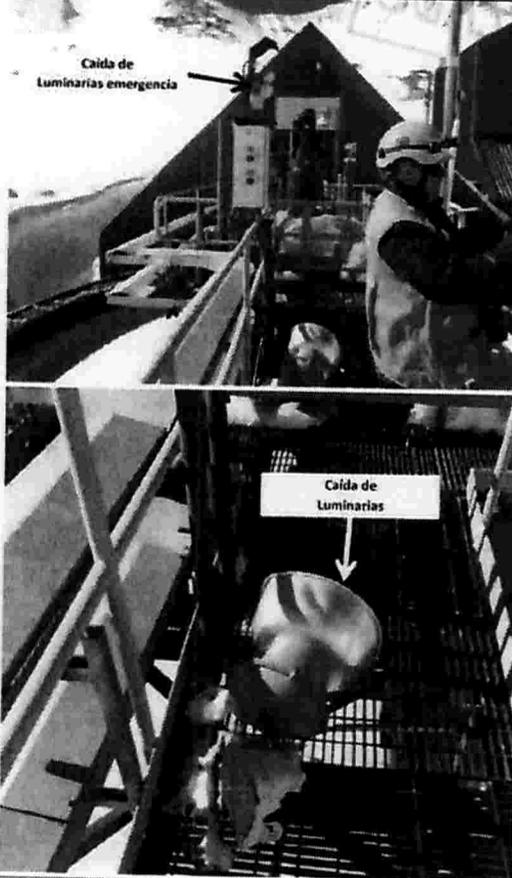
<p>Caida de Luminarias emergencia</p> <p>Caida de Luminarias</p>	<p>Caida de luminarias en la plataforma del Clarificador</p>

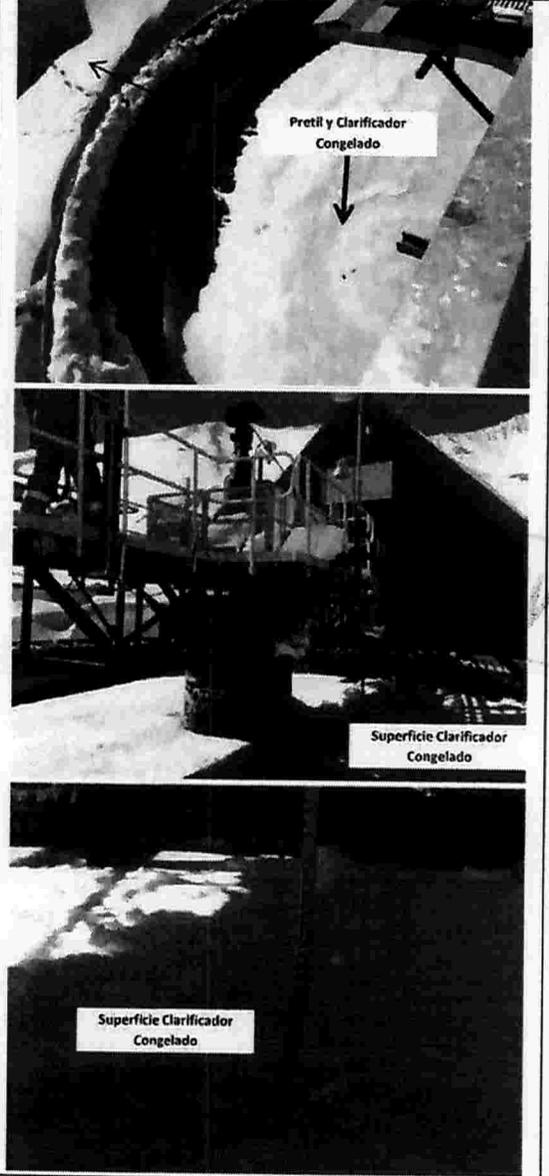
<p>Pretil y Clarificador Congelado</p> <p>Superficie Clarificador Congelado</p> <p>Superficie Clarificador Congelado</p>	<p>Clarificador y pretil completamente congelados</p>

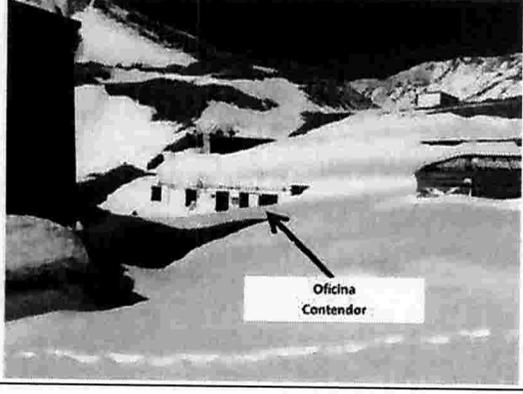
- Completamente cubierto de nieve, no fue posible realizar la inspección.
- Oficinas con vidrios y protecciones con daño.
- PC oficina mantención dañado.

<p>Oficina completamente cubierto de nieve, no fue posible realizar la inspección.</p> <p>Daños en protección de ventanas, vidrios y PC oficina mantención.</p>

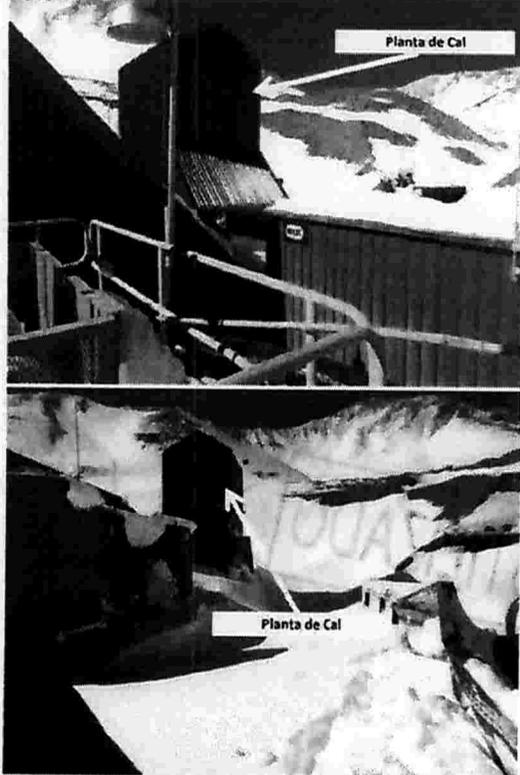
<p>En la visita del 10 de junio solamente fue posible ver la planta de cal por la parte posterior. No se observan daños aparentes.</p>

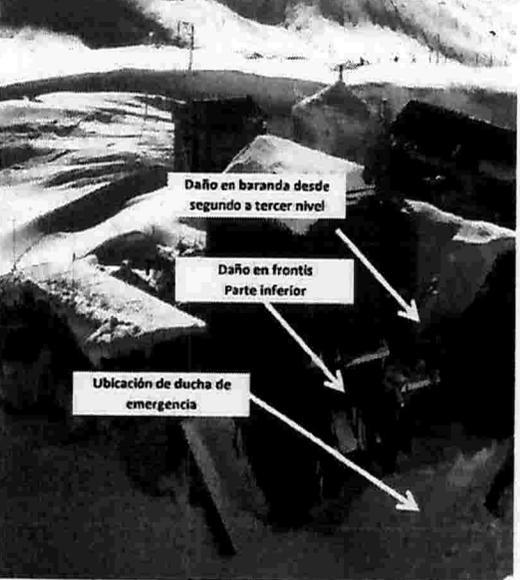
<p>En visita del 6 de junio fue posible tomar una fotografía del frontis de la planta de cal, observándose daños en el frontis. No se apresia estado de ducha de emergencia.</p>

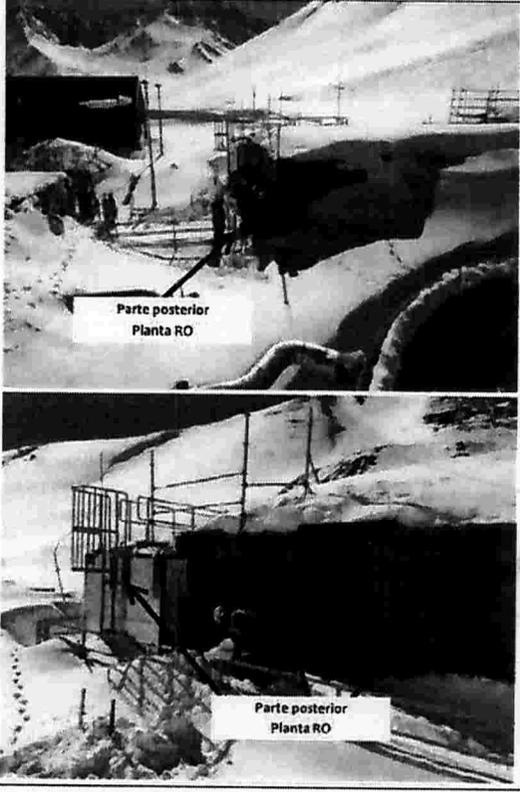
<p>Parte posterior Planta RO</p> <p>Parte posterior Planta RO</p>	<p>Parte posterior de Planta RO (contenedor) no se aprecia daño aparentes.</p>

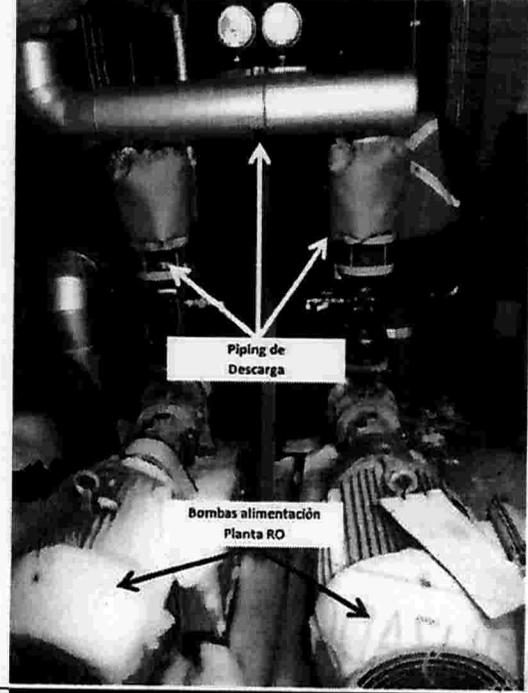
<p>A black and white photograph showing industrial machinery. Two large pumps are visible in the foreground, with arrows pointing to them from a label 'Bombas alimentación Planta RO'. Above them, a horizontal pipe is shown with arrows pointing to it from a label 'Piping de Descarga'. The background is dark and filled with various pipes and components.</p>	<ul style="list-style-type: none"><li>• Bombas alimentación Planta RO no se aprecia daño aparentes desde el exterior</li><li>• Piping de descarga de bombas alimentación Planta RO no se aprecia daño aparentes desde el exterior</li></ul>

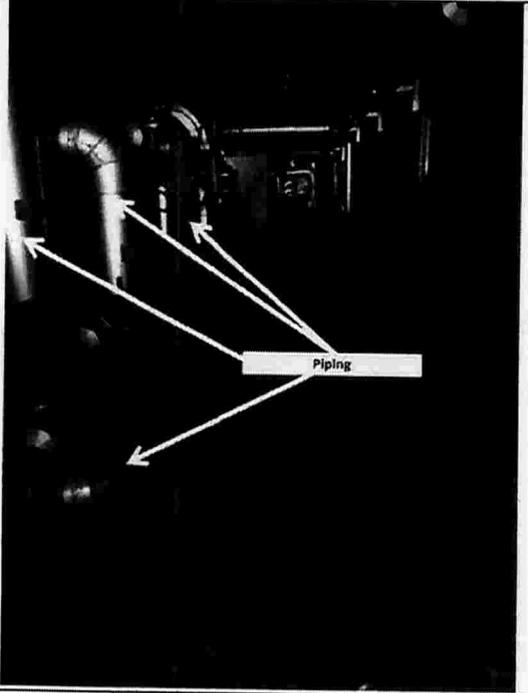
<p>A black and white photograph showing a close-up of industrial piping. Several pipes are visible, with arrows pointing to them from a label 'Piping'. The pipes are dark and appear to be part of a larger system.</p>	<p>Piping desde bombas alimentación Planta RO hacia micro filtración no se aprecian con daño aparentes desde el exterior</p>

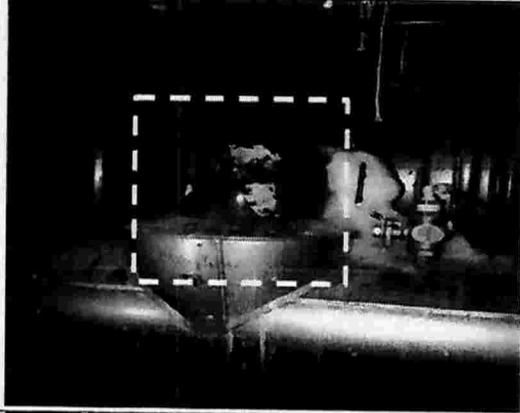
<p>Codo 90° en 4" dañado por hielo en su interior</p>

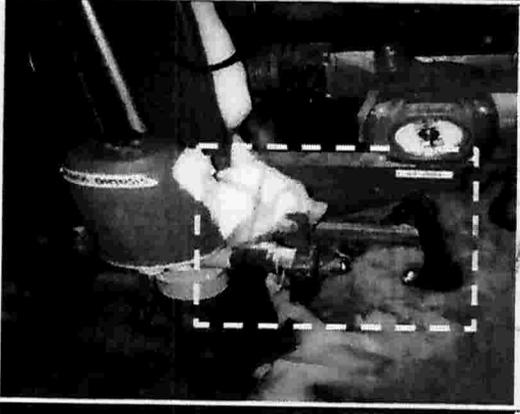
<p>Daño en línea de pH metro entrada osmosis</p>

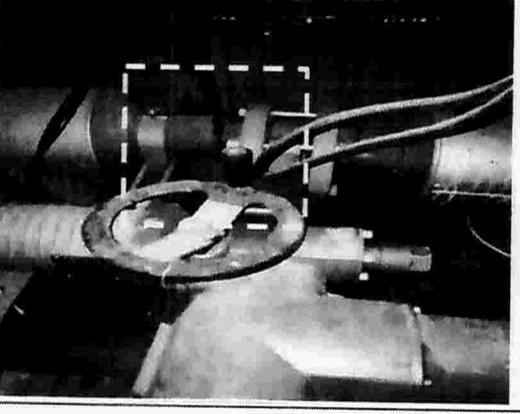
<p>Daño en líneas de bombas PU-5002, 5005 y 5008 por hielo en interior</p>

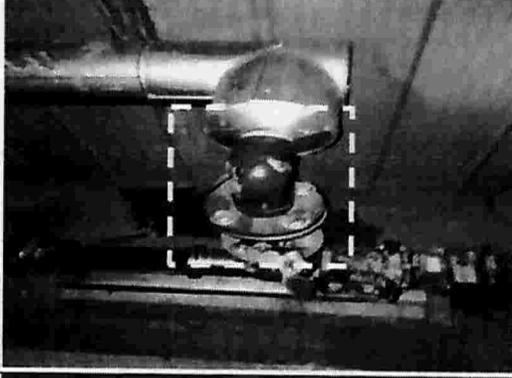
Daño en codo y línea bomba de lodo PU-03 por hielo en interior

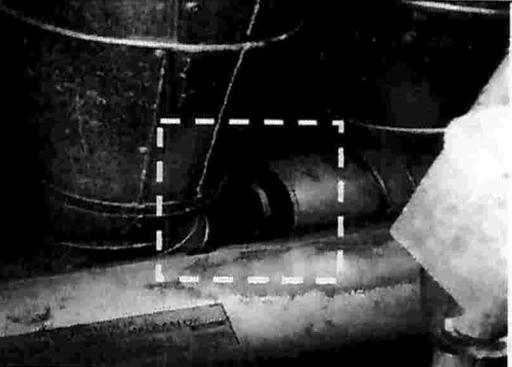
Daño por desplazamiento en interior de línea de filtrado

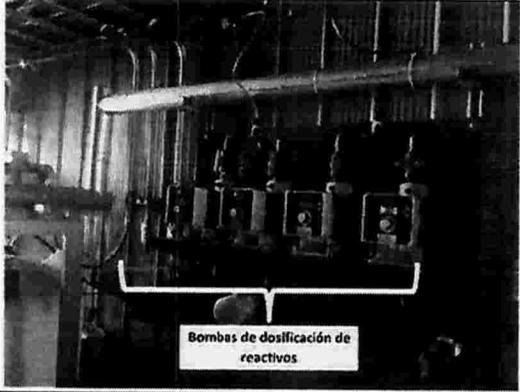
<p data-bbox="435 621 613 667">Bombas de dosificación de reactivos</p>	<p data-bbox="829 464 1338 527">Bombas de dosificación de reactivos no se aprecia daño aparentes desde el exterior</p>

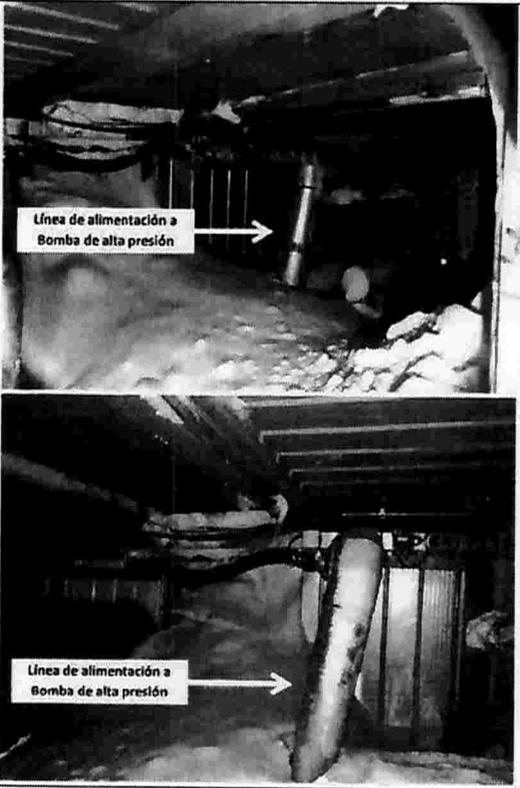
<p data-bbox="277 898 451 940">Línea de alimentación a Bomba de alta presión</p> <p data-bbox="277 1350 451 1392">Línea de alimentación a Bomba de alta presión</p>	<p data-bbox="829 1056 1317 1119">Línea de alimentación a Bomba de alta presión a alimentación a membranas se aprecia doblada</p>

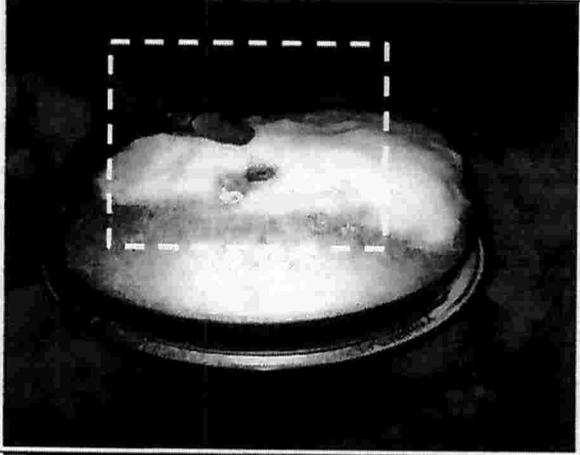
<p>Daño en válvula liberación de presión en carcasa de micro filtros</p>

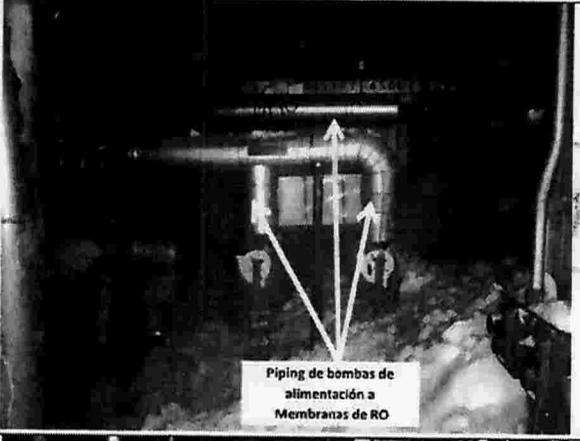
<p>Piping de bombas de alimentación a membranas de RO no se aprecia daño aparentes desde el exterior</p>

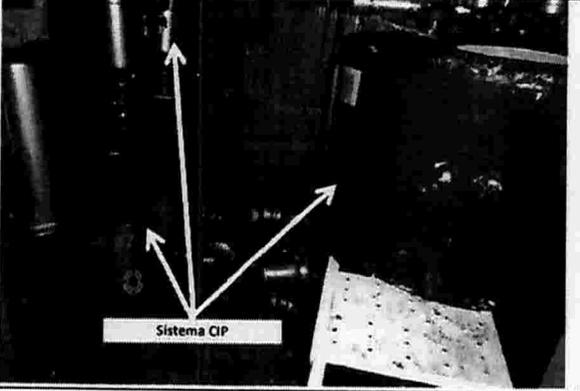
<p>Sistema CIP no se aprecia daño aparentes desde el exterior</p>

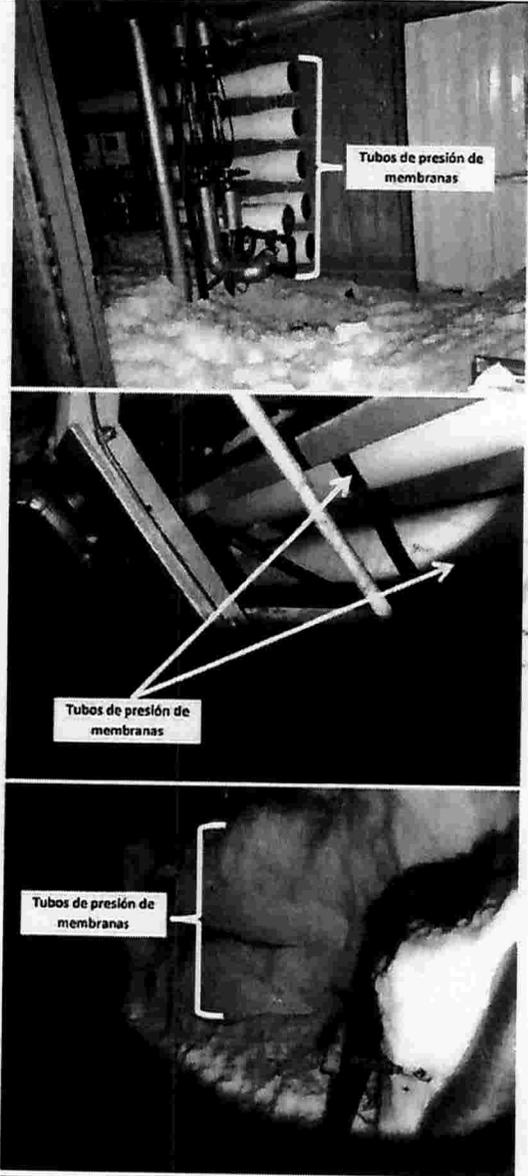
<p>Tubos de presión de membranas</p> <p>Tubos de presión de membranas</p> <p>Tubos de presión de membranas</p>	<ul style="list-style-type: none"><li>• Tubos de presión de membranas no se aprecia daño aparentes desde el exterior</li><li>• Se aprecia bastante nieve que entró por la puerta principal</li></ul>

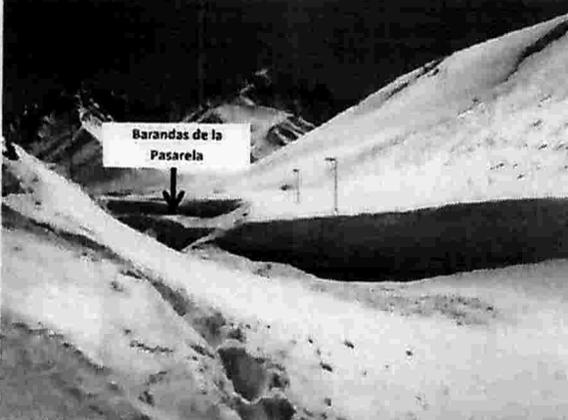
<p>Exterior de la Planta, costado mirando hacia el cerro se aprecia con bastante nieve, por lo que no es posible apreciar daños a estructura.</p> <ul style="list-style-type: none"><li>• Se observa barandas de la pasarela de la planta fuera de su lugar.</li><li>• Se observa parte de una Maxilight arrastrada.</li></ul>

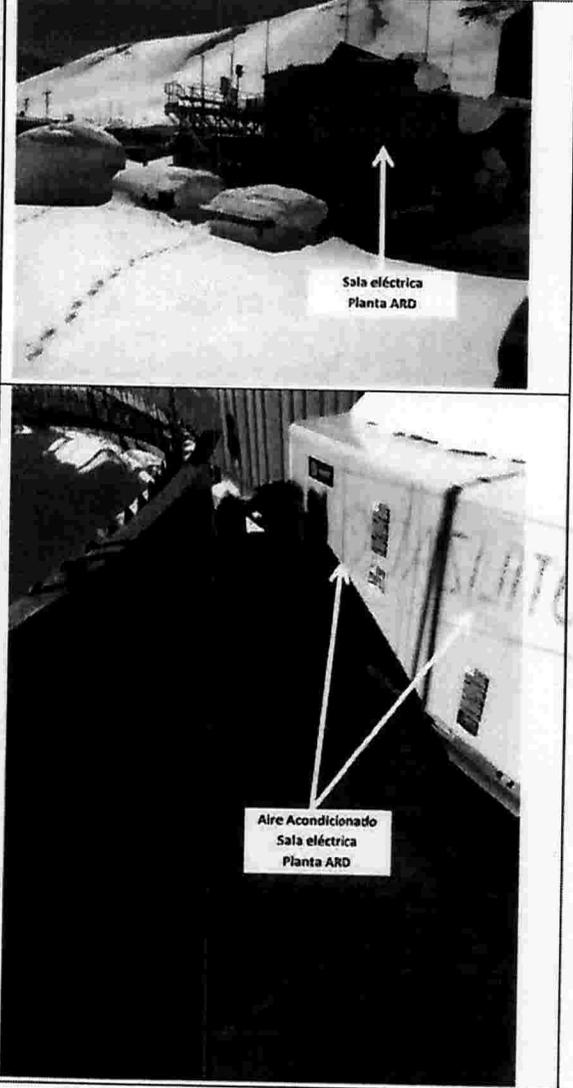
<p data-bbox="560 646 657 688">Sala eléctrica Planta ARD</p> <p data-bbox="462 1186 609 1249">Aire Acondicionado Sala eléctrica Planta ARD</p>	<p data-bbox="803 892 1372 955">Sala eléctrica Planta ARD y aire acondicionado de sala eléctrica no se aprecia daño aparentes desde el exterior</p>

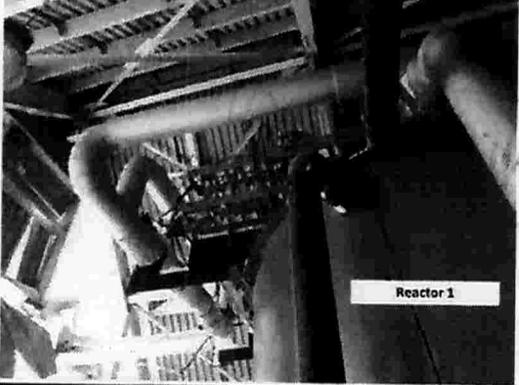
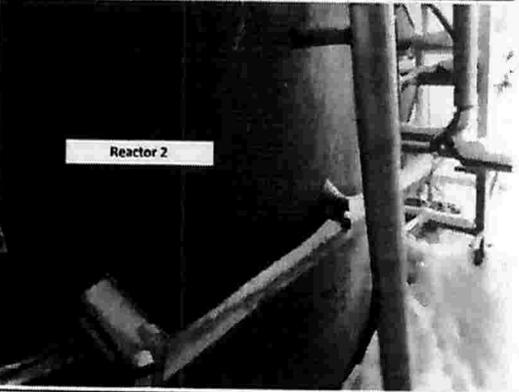
<p>Reactor 1</p>	<p>Reactores 1 y 2 no se aprecian con daño estructurales aparentes desde el exterior. Esto debe ser ratificado una vez culminadas las tareas de despeje.</p>

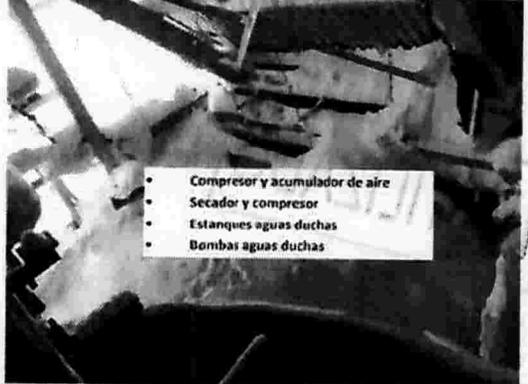
<p>Bajo nieve</p> <ul style="list-style-type: none"><li>• Compresor y acumulador de aire</li><li>• Secador y compresor</li><li>• Estanques aguas duchas</li><li>• Bombas aguas duchas</li></ul> <p>Se deben verificar su estado una vez retirada la nieve.</p>

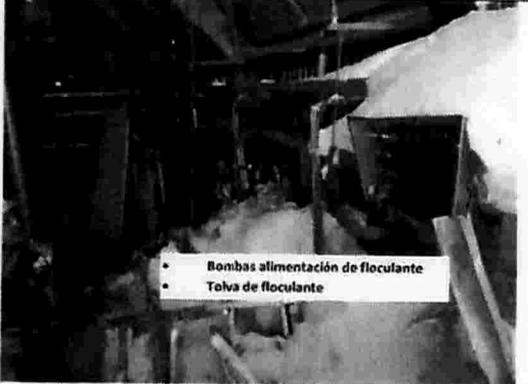
<p>Bajo nieve</p> <ul style="list-style-type: none"><li>• Bombas alimentación de floculante</li><li>• Tolva de floculante</li></ul>

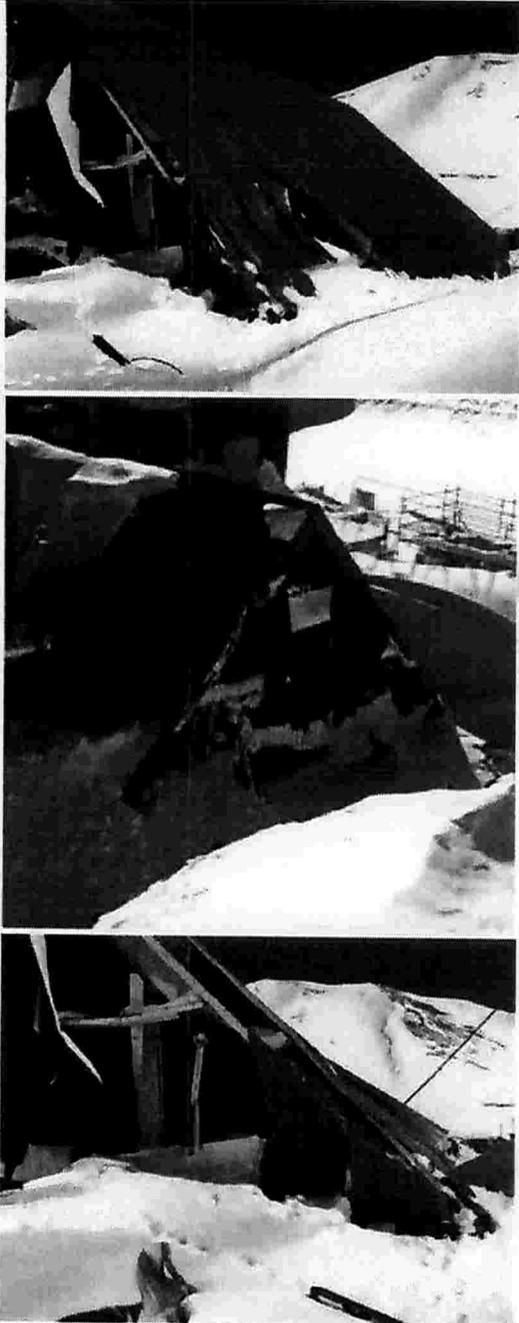
<p data-bbox="808 947 1122 978">Daño en frontis de edificio ARD</p>

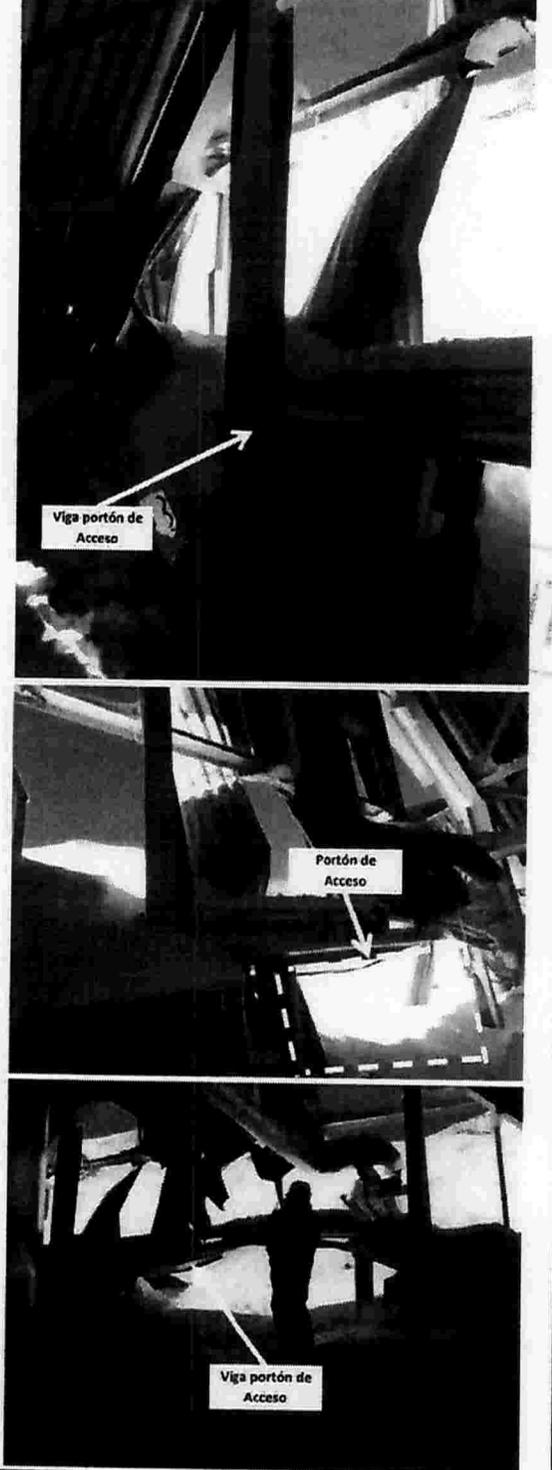
<p>Viga portón de Acceso</p> <p>Portón de Acceso</p> <p>Viga portón de Acceso</p> <p>TUVI</p>	<p>Daños en vigas y portón de acceso</p>

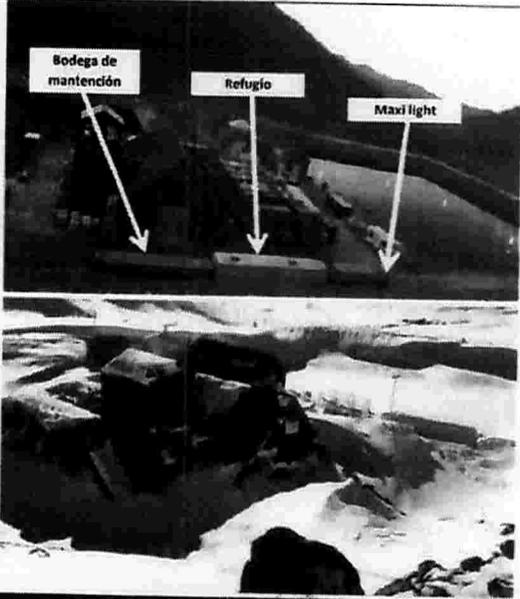
<p>A black and white photograph showing a snowy landscape. Three labels with arrows point to specific areas: 'Bodega de mantención' (maintenance warehouse), 'Refugio' (refuge), and 'Maxi light'. The ground is covered in snow, and there are some dark structures or equipment visible.</p>	<p>Daño en:</p> <ul style="list-style-type: none"><li>• Bodega de mantención</li><li>• Refugio</li><li>• Maxi light</li></ul>

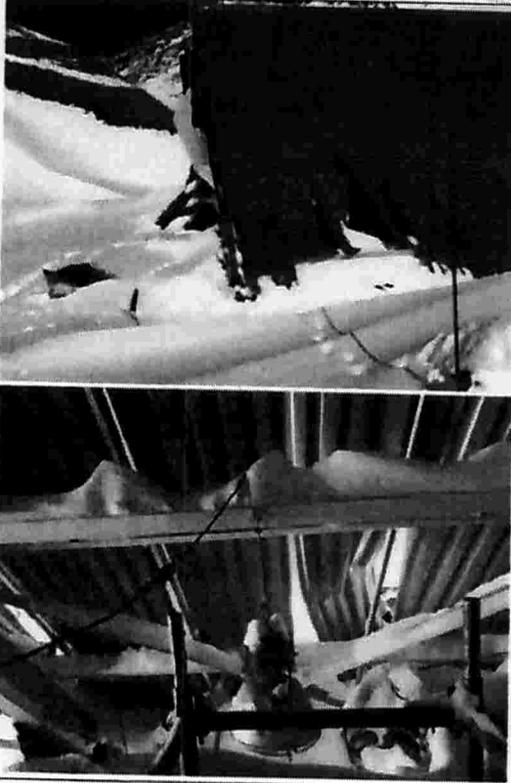
<p>Two black and white photographs showing damage to a building's roof structure. The top photo shows a close-up of a person standing on a snow-covered roof, with a stamp 'UAI' visible. The bottom photo shows a close-up of the roof structure, with snow and debris visible.</p>	<p>Daño en techumbre de edificio</p>
