Ref.: Contrato "Construcción Protección Costera del Fuerte y Plaza de Corral, Región de los Ríos"

Mat.: Remite antecedentes complementarios en el marco de proceso sancionatorio Rol D-067-2017.

**INFORME COMPLEMENTARIO ESTADO ACTUAL
HALLAZGOS NCA-1, NCA-2 Y NCA-3**

**OBRA CONSTRUCCIÓN PROTECCIÓN COSTERA, FUERTE Y
PLAZA CORRAL**

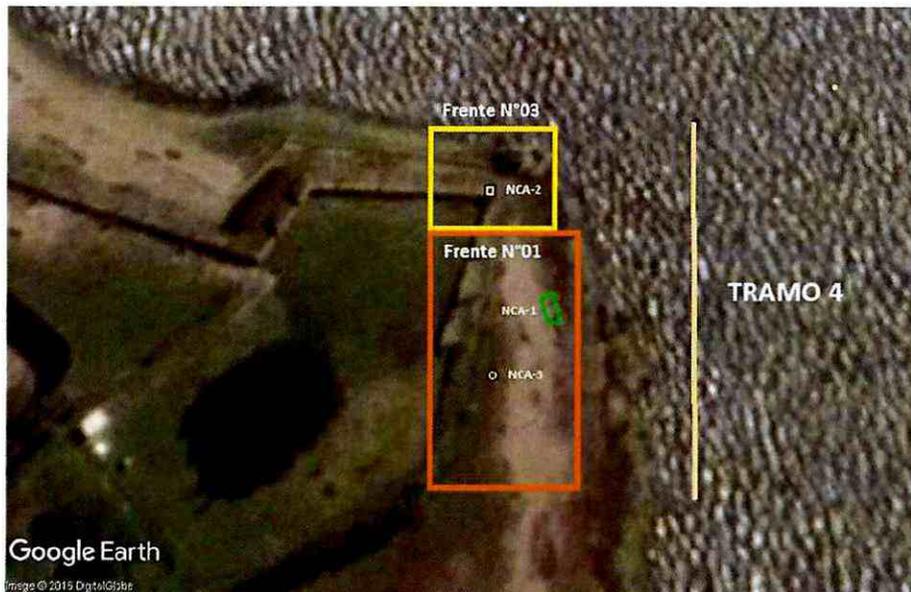
Imagen 1. Ubicación de NCA-1, NCA-2 y NCA-3.

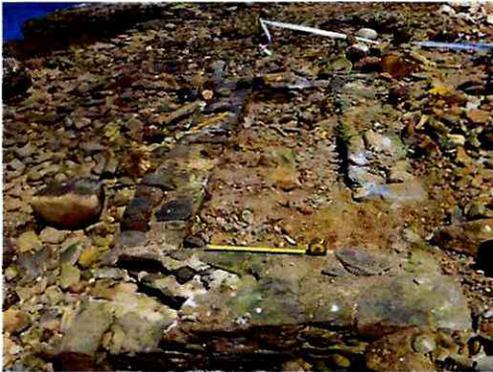
NCA-1: se encuentra en el sector Batería San Juan (UTM 5583386N; 634684E, Datum WGS 84, Meridiano Central 75° W, Zona 18). Comprende una estructura rectangular de piedra laja (Imagen 2) unida con mortero de pega, compuesto de cemento y arena, lo cual permite datarla preliminarmente en la segunda mitad del siglo XX (Imagen 3). Al momento de su hallazgo esta estructura se encontraba semienterrada a metros de la línea de baja marea, presentando encima

Imagen 2. NCA-1 al momento de ser encontrado.

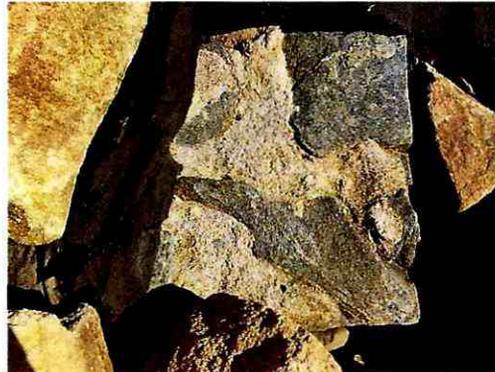
Imagen 3. Estructura NCA-1 manufacturada con piedra laja unida con mortero de pega compuesto de cemento y arena.

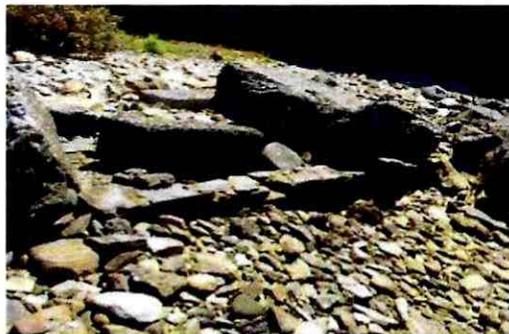
rocas que fueron removidas para permitir su estudio (Imagen 4). Se desconoce su función exacta, aunque se estima que puede corresponder a un anexo de las instalaciones de Altos Hornos que funcionaron en Corral.

Imagen 4. NCA-1 al momento de ser encontrado.

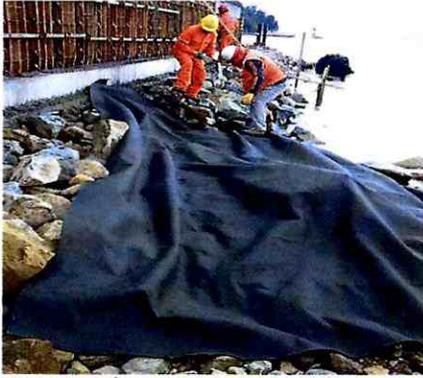
Este hallazgo fue “sellado” colocando sobre él geotextil y depositando, en forma cuidadosa, un enrocado de protección, utilizando un sistema compuesto por una excavadora y cadenas de acero, que permiten la instalación controlada y precisa de la roca (Imágenes 5 y 6). Además, antes de taparla, fue dispuesta bajo el geotextil una ficha que presentaba datos relacionados con las UTM y dimensiones de ésta. Cabe destacar que este procedimiento de sellado no implicó daño a la estructura y que puede ser revertido.

Imagen 5. NCA-1 al momento de ser protegido con geotextil

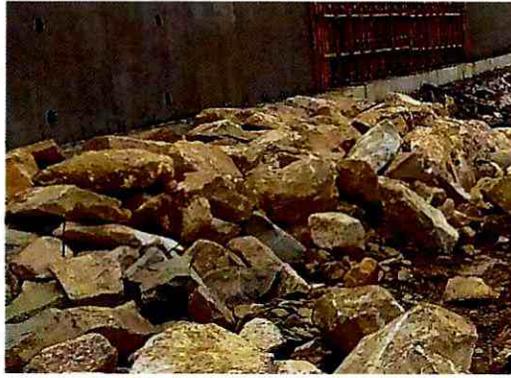
Imagen 6. NCA-1 cubierto con roca.

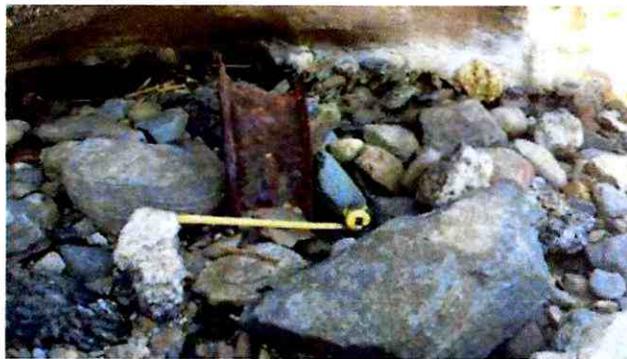
NCA-2: se encuentra al interior de un socavón, al pie del farellón del Fuerte, en el sector Batería San Juan (UTM 5583406N; 634676E, Datum WGS 84, Meridiano Central 75° W, Zona 18). Corresponde a un riel metálico de 48 cm de alto (Imagen 7). Dadas las características de este hallazgo, es muy probable que corresponda a los restos del sistema de la vía férrea que usaba la siderúrgica Los Altos Hornos de Corral y las empresas que la sucedieron, para su infraestructura portuaria (Imágenes 8 y 9). Altos Hornos habilitó un ferrocarril que recorría desde el muelle atravesando la playa para llegar a sus instalaciones industriales en La Aguada. Esta fábrica, como las empresas que la siguieron en la explotación del hierro, funcionó en el lugar durante la primera mitad del siglo XX.

Imagen 7. NCA-2 al momento de ser encontrado.

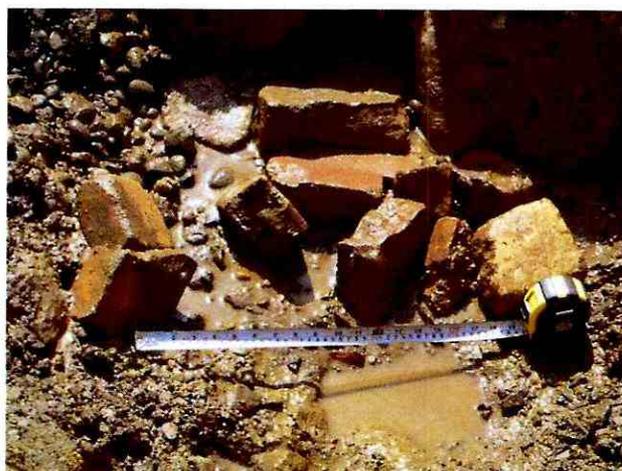
NCA-3: se encontró en el frente N°1 del Tramo 4, en el sector Batería San Juan (UTM 5583374N; 634676E, Datum WGS 84, Meridiano Central 75° W, Zona 18). Corresponde a un conjunto de ladrillos que se evidenció durante el movimiento de tierra (Imagen 10). Este hallazgo se cubrió con geotextil, y sobre éste, fue depositado cuidadosamente un relleno granular (Imágenes 11 y 12).

Imagen 10. NCA-3 al momento de ser encontrado.

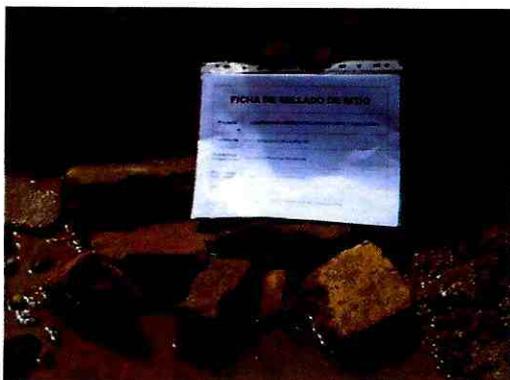
Imagen 11. Ficha de NCA-3

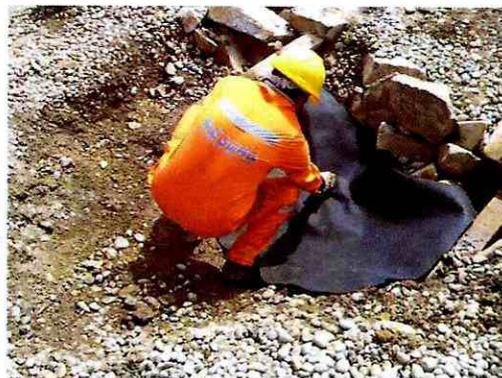
Imagen 12. Protección con geotextil de NCA-3.

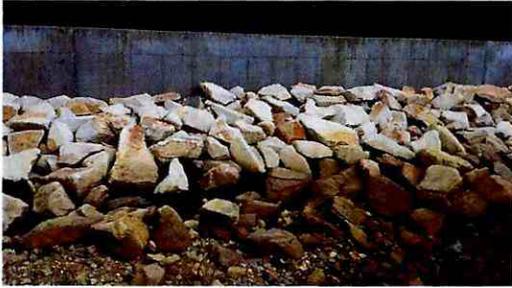
NCA-1: Este hallazgo se encuentra cubierto por rocas y geotextil negro como consta en las Imágenes 13 y 14.

Imagen 13. NCA-1 estado actual.

Los procedimientos de sellado ejecutados sobre estos artefactos históricos, posibilitan su ubicación en superficie, lo cual permite plantear la reversión del sellado implementado y el despeje de los mismos como medida compensatoria, con el fin de desarrollar el registro y documentación exhaustiva de los hallazgos, y el rescate arqueológico adecuado en caso de ser necesario.

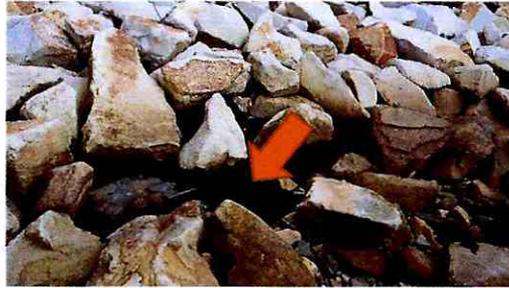
Imagen 14. NCA-1 estado actual

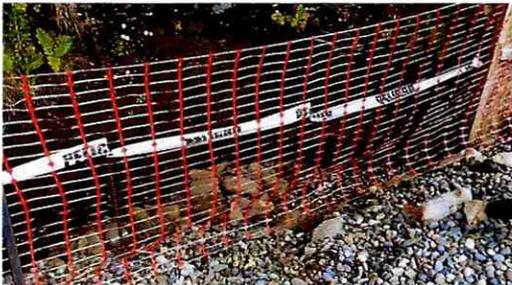
NCA-2: Este hallazgo se encuentra cubierto parcialmente por una sección menor del relleno que se ejecutó para conformar una plataforma para el tránsito de la maquinaria, para tal efecto, se tuvo la precaución de delimitar el área con malla para asegurar que estuviera protegida y ubicada fuera del área de tránsito de personas o maquinaria (Imagen 15). Superficialmente se puede apreciar parte de este riel (Imagen 16).

Imagen 15. NCA-2 estado actual.

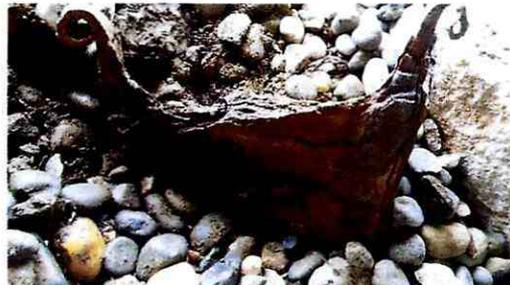
Imagen 16. NCA-2 estado actual.

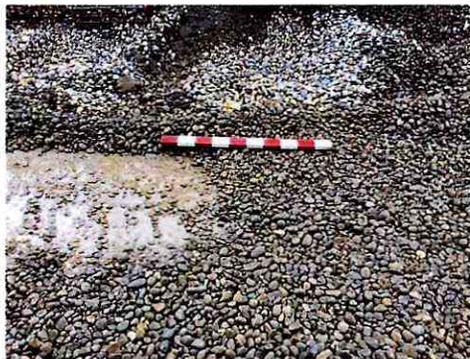
NCA-3: Este hallazgo se encuentra cubierto por un geotextil de protección y sobre éste un relleno granular (Imagen 17).

Imagen 17. NCA-3 estado actual.

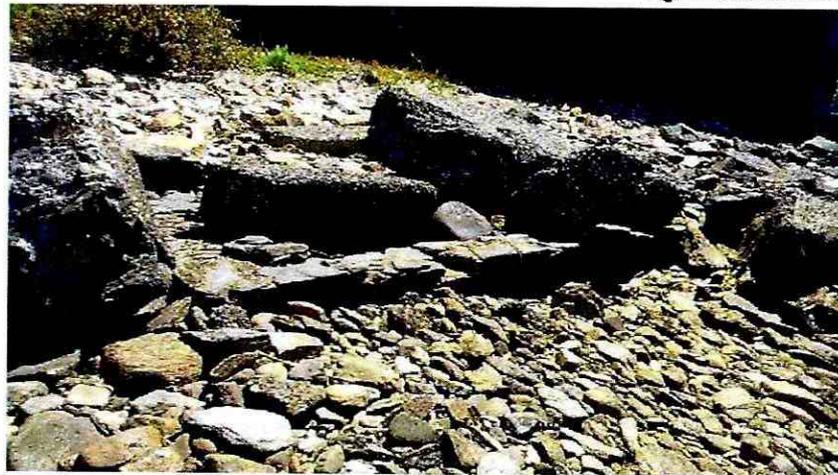
Figura 3: Remoción de rocas de NCA-1

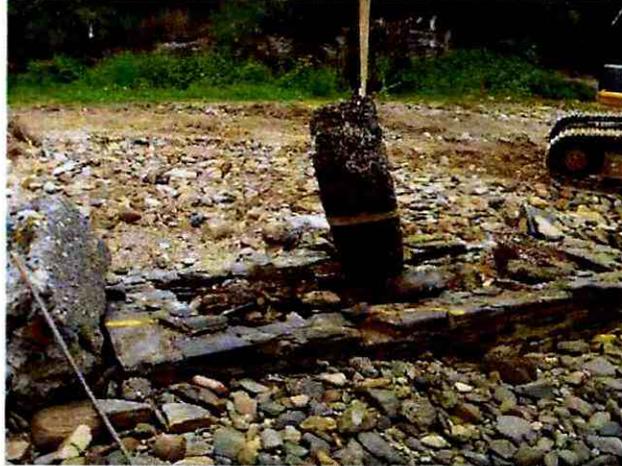
Figura 4: Estado actual de NCA-1

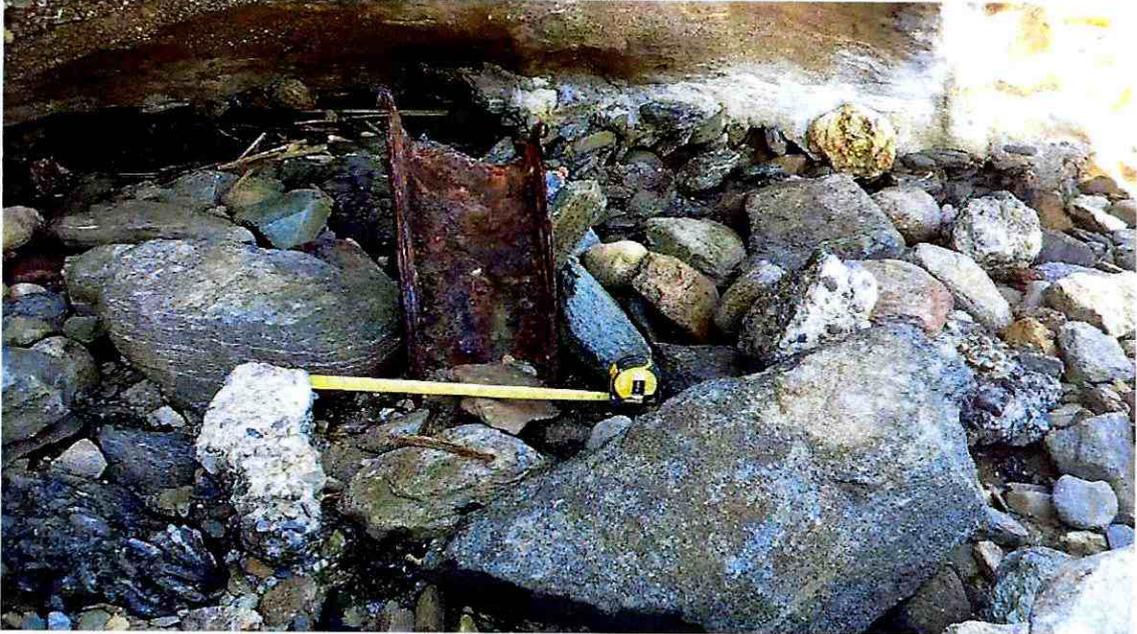
Descripción		
Trozo de viga metálica oxidada ubicado en el borde del socavón existente al pie del talud de la batería de San Juan (Figs. 1 y 2).		
		Fig. 1: NCA-2

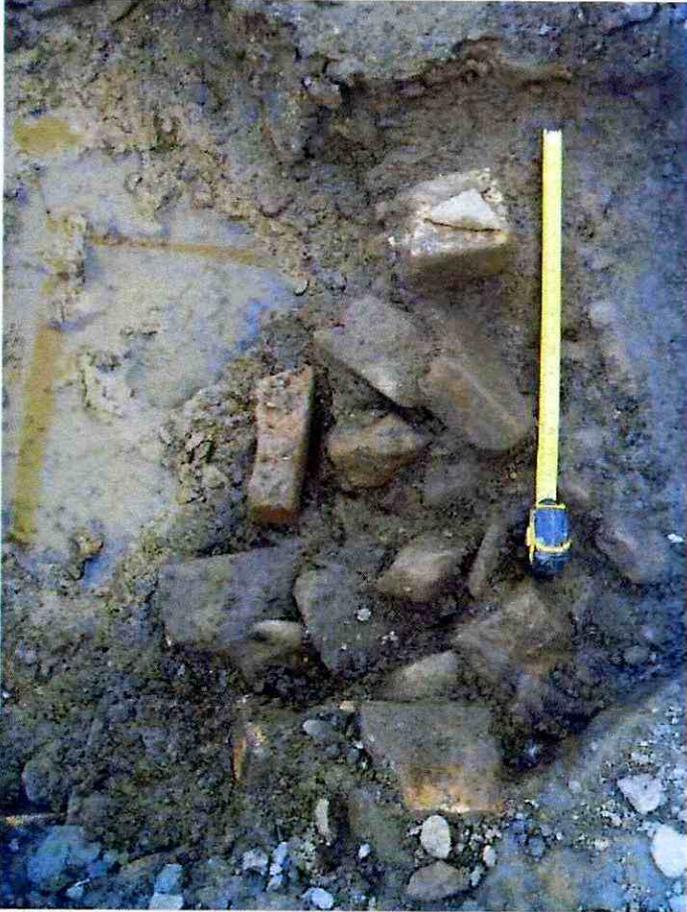
FICHA N°3		
Nombre sitio	Nuevo Contexto Arqueológico-3	
Sigla	NCA-3	
Coordenadas UTM de los vértices (DATUM WGS 84/ HUSO 18)		
NORTE	ESTE	Cota: 1,31 metros
5583374,01	634676,10	
Diámetro: Aproximadamente 50 cm2.		
Descripción		
Acumulación de ladrillos hallada a una profundidad de 1,30 metros. Está enterrada en un sedimento húmedo compuesto principalmente por tierra y clastos (Figs. 1 a 3).		
		Fig. 1: NCA-3

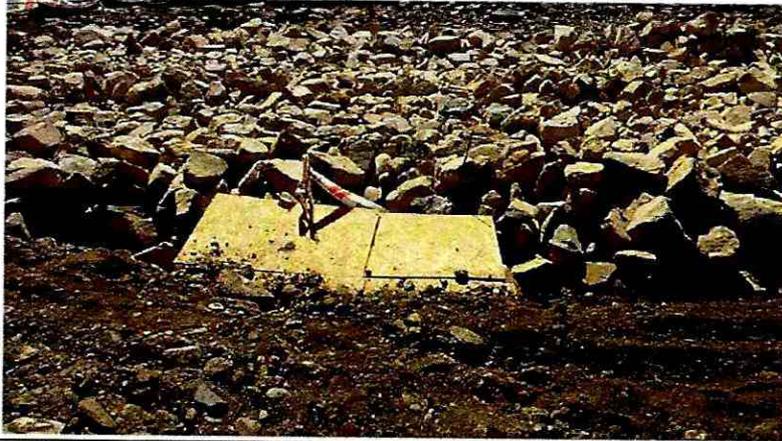
Fig. 3: Situación actual de NCA-3
