## **EVALUACIÓN PLANTACIONES FAJA ARBORIZADA**

### **Plantación Complementaria 2017**

#### **Relleno Sanitario Santiago Poniente**

**Junio 2017**

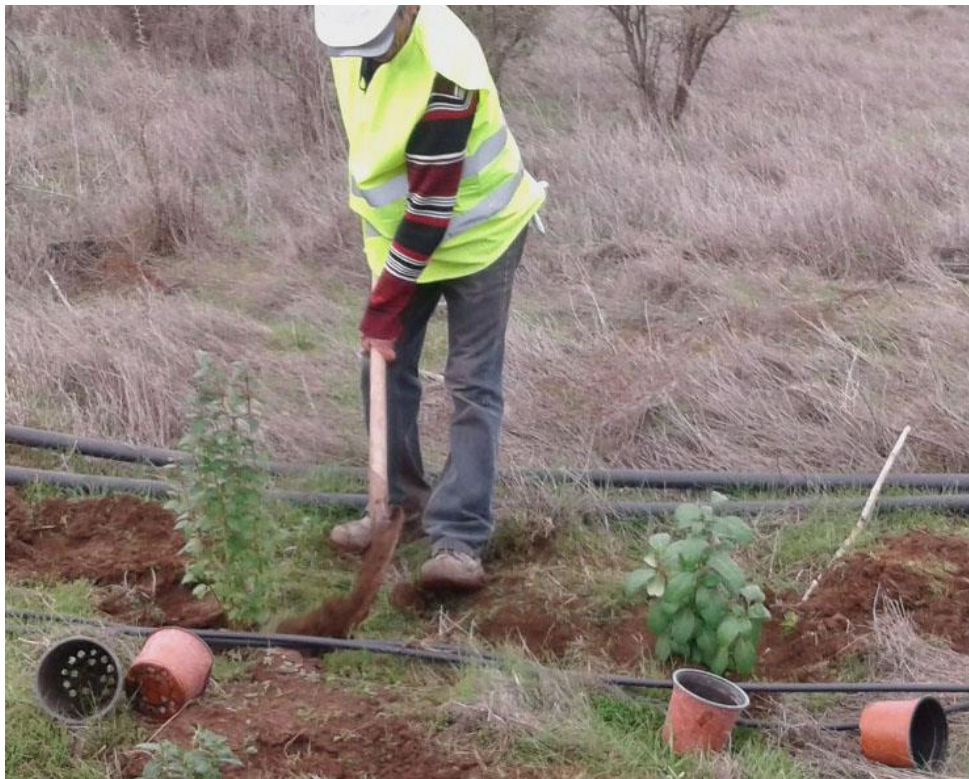
incorporados corresponden a variedades del género, por cuanto la especie nativa no se encontró nuevamente en los viveros. Esta actividad se encuentra en desarrollo en este momento (20 de junio), encontrando un avance de al menos 150m de plantación de las hileras 1 y 2, en el segmento 1.

Fotografía 1: Plantación de Fucsias en Segmento 1 de la faja arborizada.

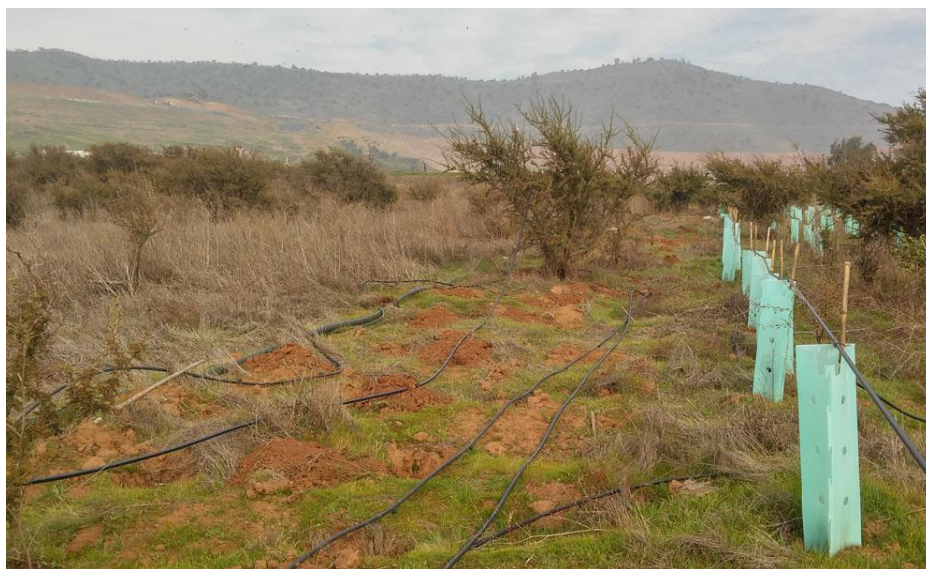
Aparte de la faena de plantación propiamente tal, se ha realizado un repaso en las casillas construidas, extrayendo el material que se derramó al interior de las casillas, producto de las precipitaciones caídas en estos meses. En la imagen siguiente se aprecia el repaso en la construcción de casillas.

Fotografía 2: Se observa la remoción de tierra de las casillas que fueron “repasadas”.

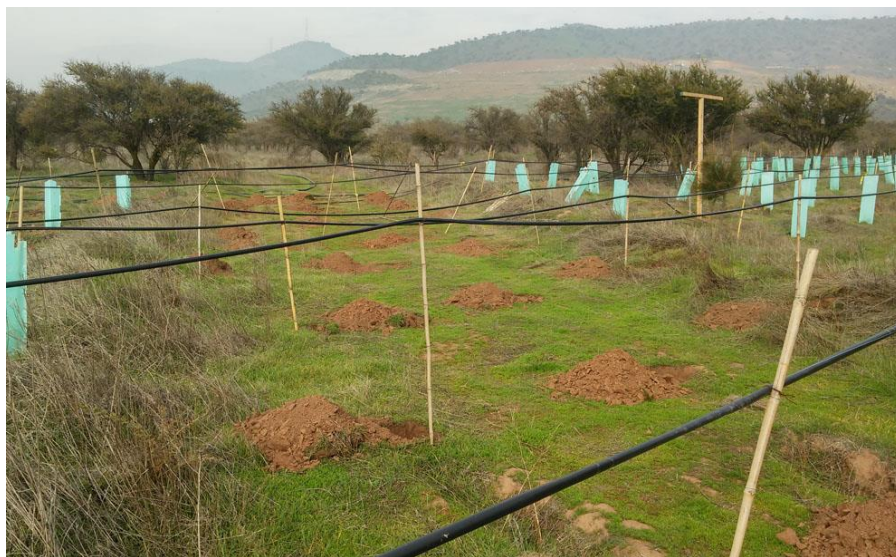
También ya se encuentran construidas las casillas de los caminos que atravesaban a los Segmentos 1, 6 y 4 y frente del pozo de monitoreo (PM 5).

Fotografía 3: Construcción de casillas en espacios que estaban destinados a caminos, actualmente en desuso.

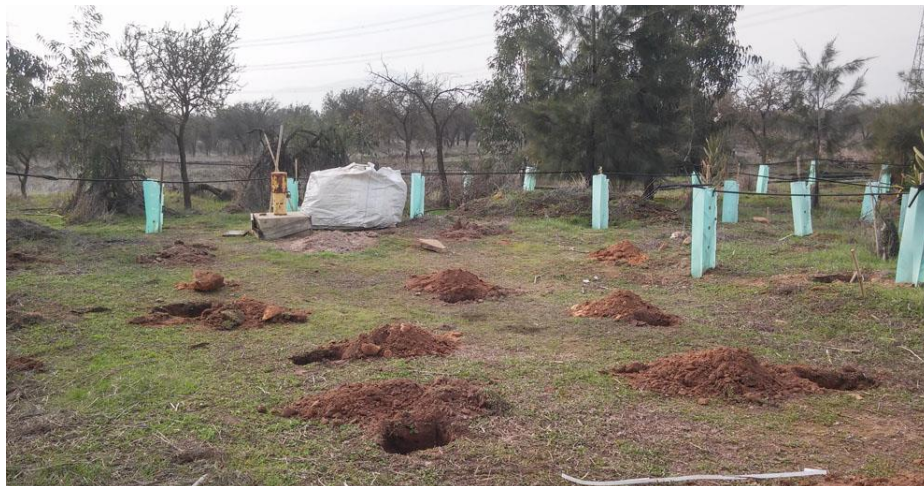
Fotografía 4: Construcción de casillas al frente del Pozo de Monitoreo 5.

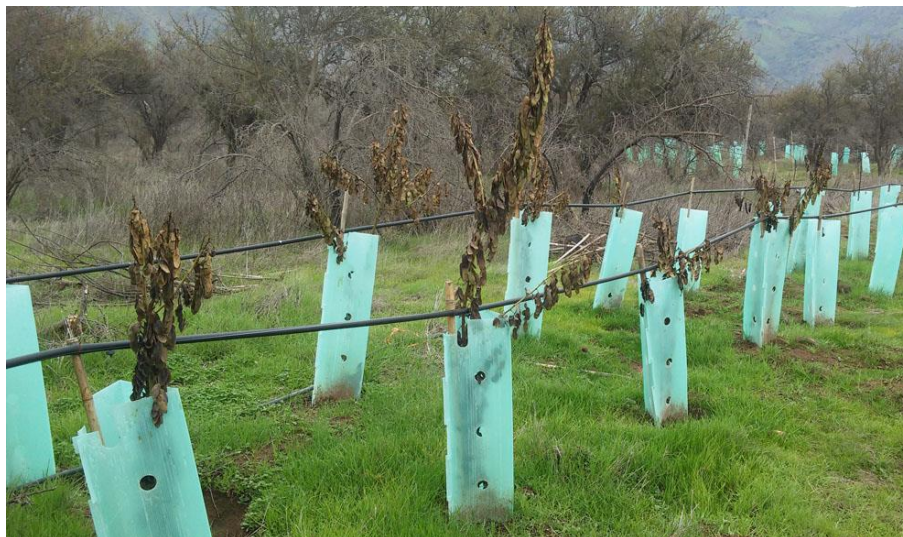
En el recorrido de la faja se pudo observar el daño ocasionado por diversos agentes a las plantaciones. Entre los daños más visibles a las plantas, se encuentra el ocasionado por las heladas ocurridas durante este mes. Una de las especies susceptibles al daño por heladas, es la *Alcaparra*, cuyo follaje y ramillas menos lignificadas se “queman” por efecto de las bajas temperaturas. El follaje (principalmente hojas) se seca y muere. Sin embargo el ejemplar no muere y vuelve a rebrotar al término del invierno. El daño por heladas es grave en ejemplares muy nuevos, cuando se quema el tallo principal de la planta.

Fotografía 5: Daño ocasionado por heladas a individuos de *Alcaparra*.

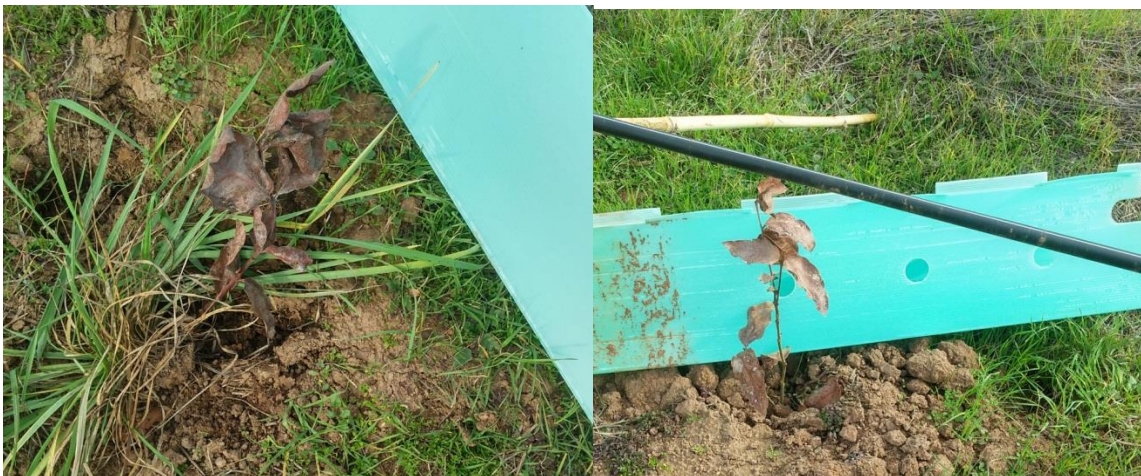
Otra de las especies que ha presentado problemas en el establecimiento, es el *Belloto*. Esta especie a pesar de ser tolerante, no ha logrado establecerse bajo las condiciones ambientales del lugar. Desde la plantación, ha mostrado diversos síntomas que derivan posteriormente en la muerte del ejemplar: manchas en el follaje (ataque de hongos), desecamiento de hojas, pérdida de follaje, etc. Para este caso, se reitera el cambio de especie a las ya establecidas o integrando una nueva especie de hábitat xerofítico, como el *Algarrobo* (*Prosopis chilensis*), *Pimiento* (*Schinus molle*) o *Tara* (*Caesalpine spinosa*).

Fotografías 6 y 7: Ejemplares de Belloto muertos. Especie que ha presentado mayor dificultad en el establecimiento de la plantación y baja sobrevivencia.

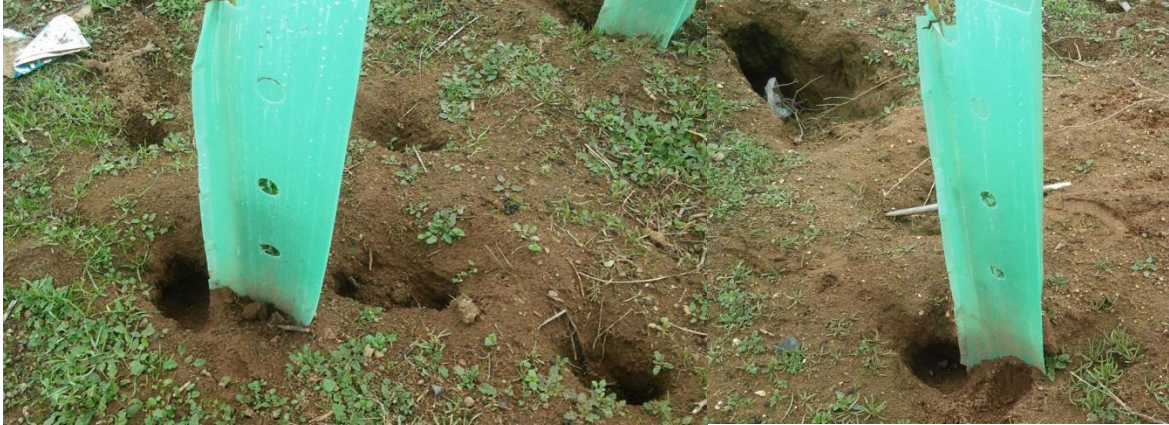
La presencia de conejo es otro factor de daño, que afecta directa o indirectamente a la plantación. Directamente afecta el crecimiento y desarrollo de los ejemplares al cortar el ápice o el tallo a la altura del cuello de los ejemplares más nuevos. La planta comienza a “arrepollarse”, no crece en altura y desarrolla cantidad de nuevos tallos, cada vez que es atacada por los conejos. Algunas plantas logran desarrollarse, pero convertidos en ejemplares globosos, de menor altura a la esperada para la especie afectada (Quillay principalmente).

Afecta indirectamente, a través de la construcción de cuevas o madrigueras alrededor de las plantas, pudiendo generar daños a través de la pérdida de sustrato que sostiene a la planta, o bien propiciar la entrada de agentes patógenos a nivel radicular o, daño mecánico a las raíces.

La presencia de conejos en la zona es bastante generalizada, pero en el caso de la faja arborizada existen focos de mayor presencia, como en los Segmentos 4 y 3.

Fotografía 8 y 9: Presencia de cuevas o madrigueras de conejo, en la base de las plantas.  
(Segmento 4, plantación de *Vautro*).

Al respecto se han realizado esfuerzos por parte de Veolia SU, instalando posaderos para aves rapaces a lo largo de la faja, como medida de control natural para el conejo.
