ORD: N° 6190

MAT: Responde solicitud de pronunciamiento respecto a clasificación de infracción en el proceso sancionatorio Rol D-067-2017 del proyecto "Obras de Protección Costera para el Fuerte Corral y Plaza de Armas", Región de Los Ríos.

SANTIAGO, 27 DIC. 2017

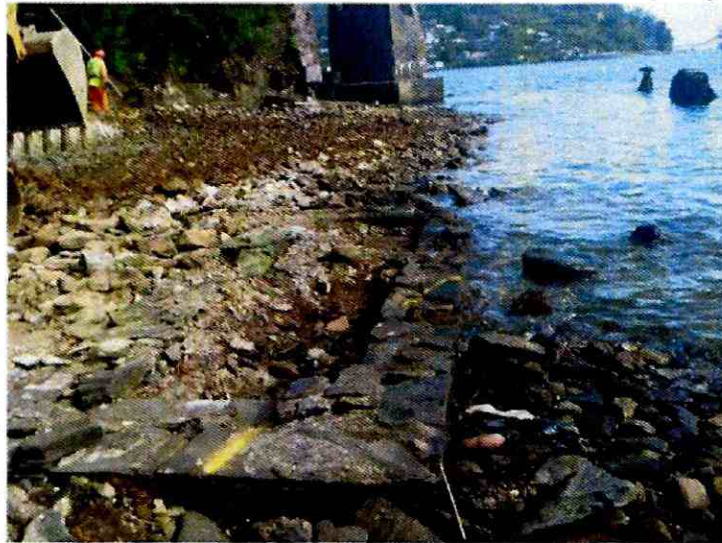
Al respecto, es pertinente señalar que en el caso del denominado Rasgo NCA-1 (Figura 2), el cual corresponde a una estructura de forma rectangular, compuesta de muros de espesor de entre 40 y 60 cm, manufacturados en piedra laja con mortero de pega de composición indeterminada. El análisis efectuado, si bien no permitió adscribir la estructura a un periodo o funcionalidad específica, fue factible descartar su correspondencia a los trabajos de restauración del fuerte realizada por Roberto Montandón en la década del 70' de acuerdo a la documentación, planimetría y registro fotográfico consultado, no se da cuenta de la construcción de este tipo de estructuras, la que por lo demás no coincidiría con los métodos y materiales constructivos empleados. Por su parte también es factible descartar la correspondencia al periodo de la industria siderúrgica que existió en el lugar durante el S. XX, dado que su construcción se efectuó fundamentalmente a partir de concreto y metal, los que no coinciden con las características de la estructura en estudio.

De acuerdo a lo expuesto, y con el antecedente de que la piedra laja ha sido un elemento constructivo de amplio espectro temporal en Valdivia, es factible que esta estructura posea origen tanto en los distintos momentos constructivos del fuerte (1645 – 1767) o bien corresponda a la etapa de ocupación Alemana, a mediados del S. XIX. No obstante de acuerdo a lo señalado por el especialista Simón Urbina, dicha estructura posee características típicas de la arquitectura colonial (com. pers.).

Figura 2: Rasgo Estructural NCA-1.

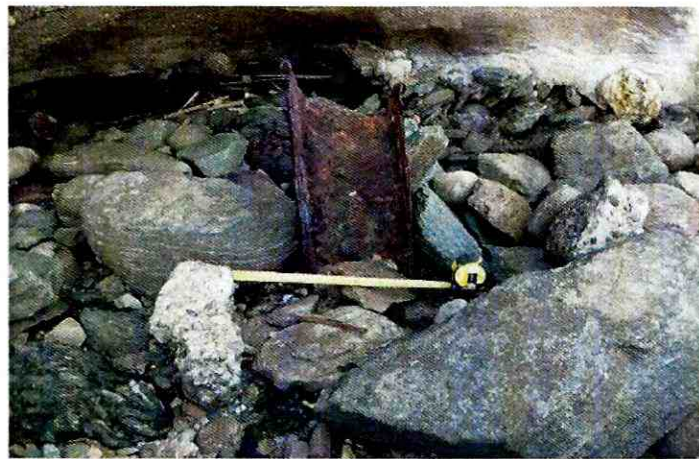
En cuanto al Rasgo NCA-2 (Figura 3), tal como se expresó en párrafos anteriores, coincide con los materiales constructivos empleados por la industria siderúrgica que existió en el lugar durante el S. XX, por lo que es factible suponer su correspondencia a este periodo de ocupación del Monumento Histórico, mientras que el Rasgo NCA-3 (Figura 4), dado lo acotado de su registro y el amplio espectro de uso de ladrillos en el continuo ocupacional del fuerte, no es factible establecer alguna relación temporal.

Figura 3: Rasgo NCA-2

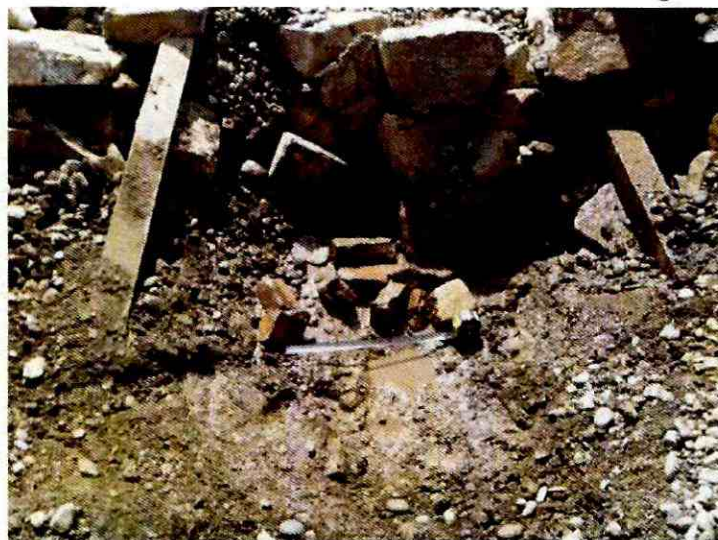
Figura 4: Rasgo NCA-3
