## Informe sobre siniestro a Planta quesera Lácteos Puerto Octay

05-01-2018

**Referencia: Entrega de información sobre siniestro Fábrica de Quesos .**

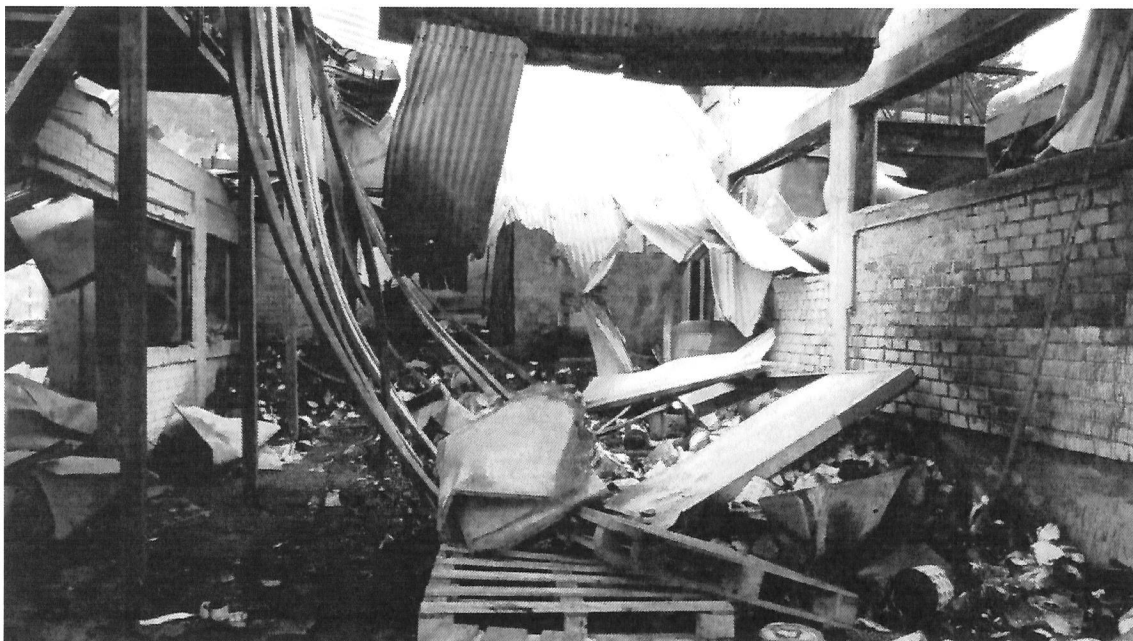
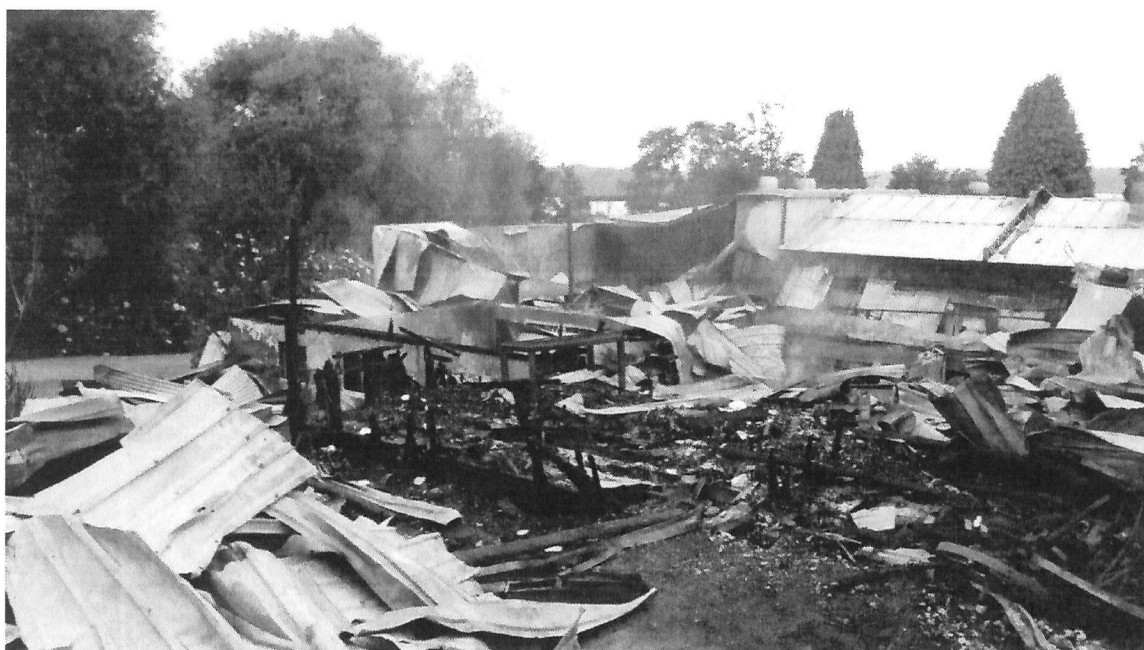
### Condiciones de la fábrica después del incendio

Hacemos entrega del presente informe, para colocar en antecedentes que el día sábado 30 de Diciembre de 2017, la planta de procesos Lácteos Puerto Octay, de propiedad de Rodolfo Harwardt Rabenko. Ubicada en calle Playa Raquel 452, de la ciudad de puerto Octay. Sufrió un incendio dejando el establecimiento en calidad de perdida total. Por causa de los estragos que generó este siniestro la planta no esta en condiciones de volver a producir, hasta que el dueño analice la factibilidad de reconstruir el establecimiento industrial.

Es importante mencionar que la empresa, está realizando trabajos de limpieza y remoción de escombros, a fin de mantener las condiciones sanitarias y orden del lugar donde estaba emplazada la planta de procesos, junto con realizar trabajos para resguardar que no exista derrame de los riles que quedaron en el estanque de acopio, donde se está procediendo a construir una cubierta techada y que evite cualquier tipo de rebalse producto de las lluvias y afecte el entorno.

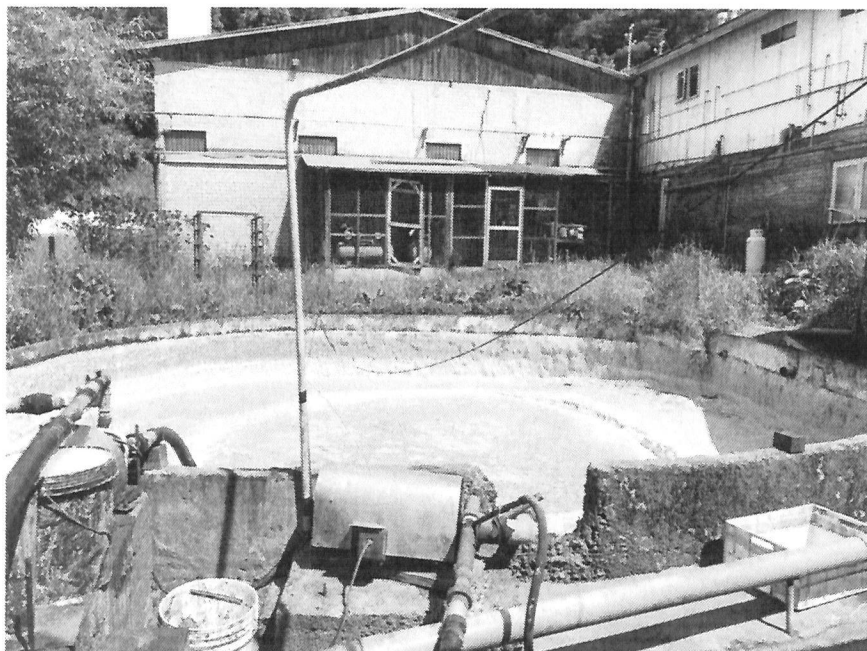
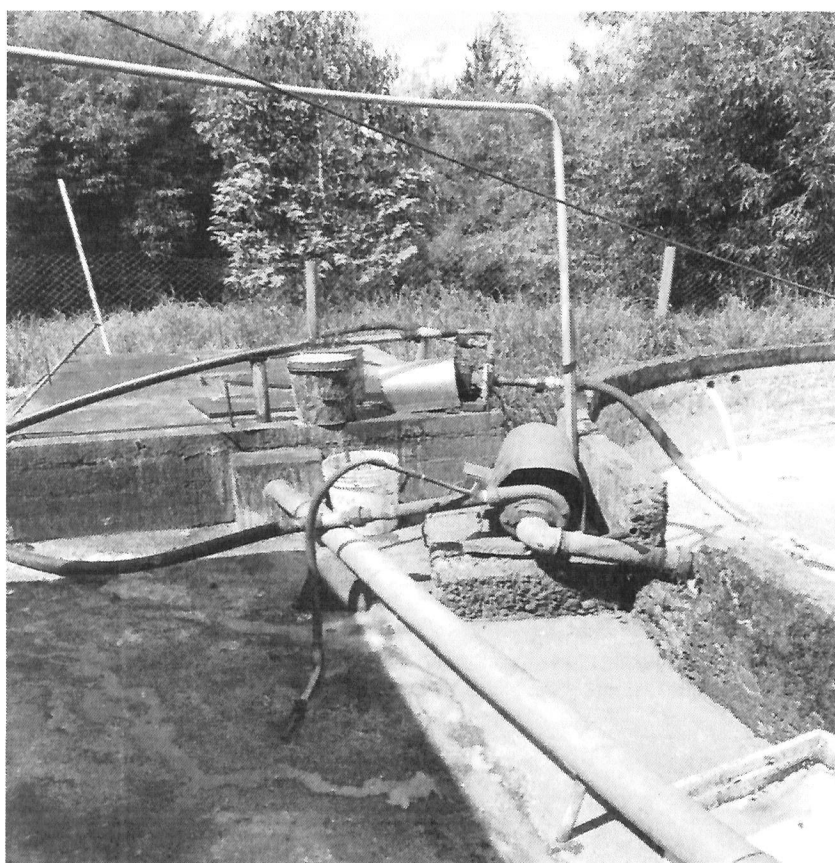
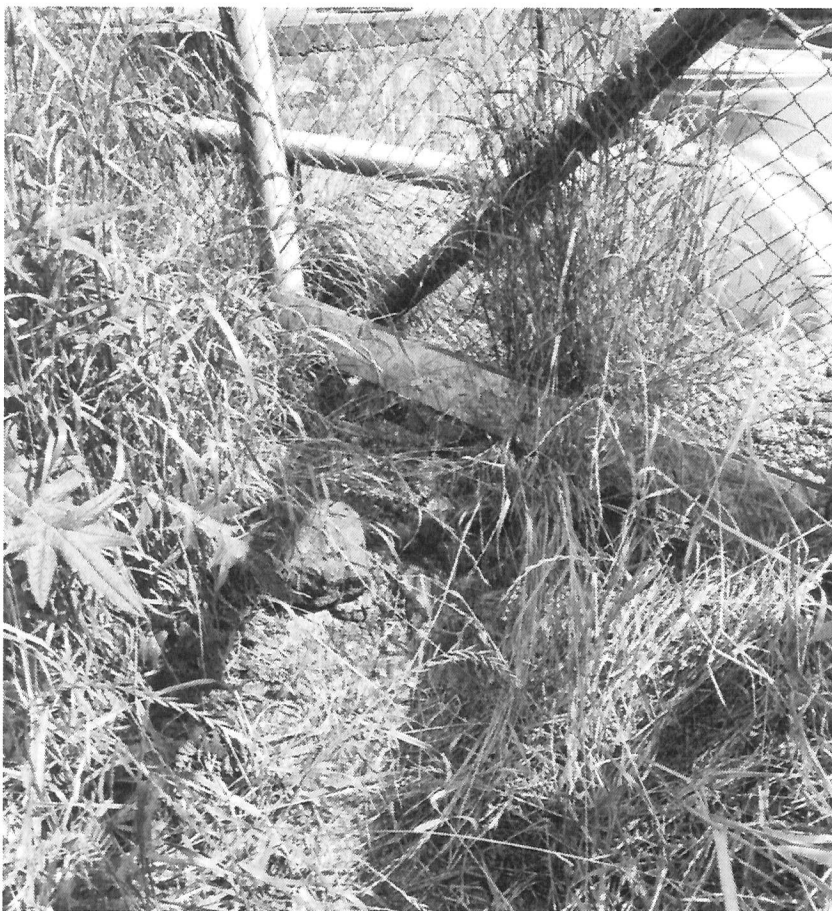
Mejoras realizadas por la empresa al momento del incendio, en el marco de cumplimiento de lo dispuesto en en programa de cumplimiento y Resolución exenta N° 1463. Numeral 1.

- a) Estanque no cuenta con las condiciones per eviten el rebalse cuando aumenta la cantidad de riles descargados desde producción.
- b) Las tuberías que descargan el ril desde planta hasta las cámaras desgrasadoras, presentan filtración, derramando liquido sobre el piso.
- c) El pasto esta largo.
- d) Se evidencia derrame de riles por desborde de estanque hacia el sector aledaño al sistema de tratamiento primario

- a) Se levanto la bomba sobre el nivel anterior y se construyó un anexo al muro de contención del estanque de ecualización, con el objeto de evitar rebalse.
- b) Se cambiaron las tuberías que se filtraban y se comenzó a mejorar la loza que se encontraba contaminada.
- c) Se corto el pasto
- d) Se comenzó a limpiar el sector aledaño al estanque desmalezando y retirando la tierra contaminada.

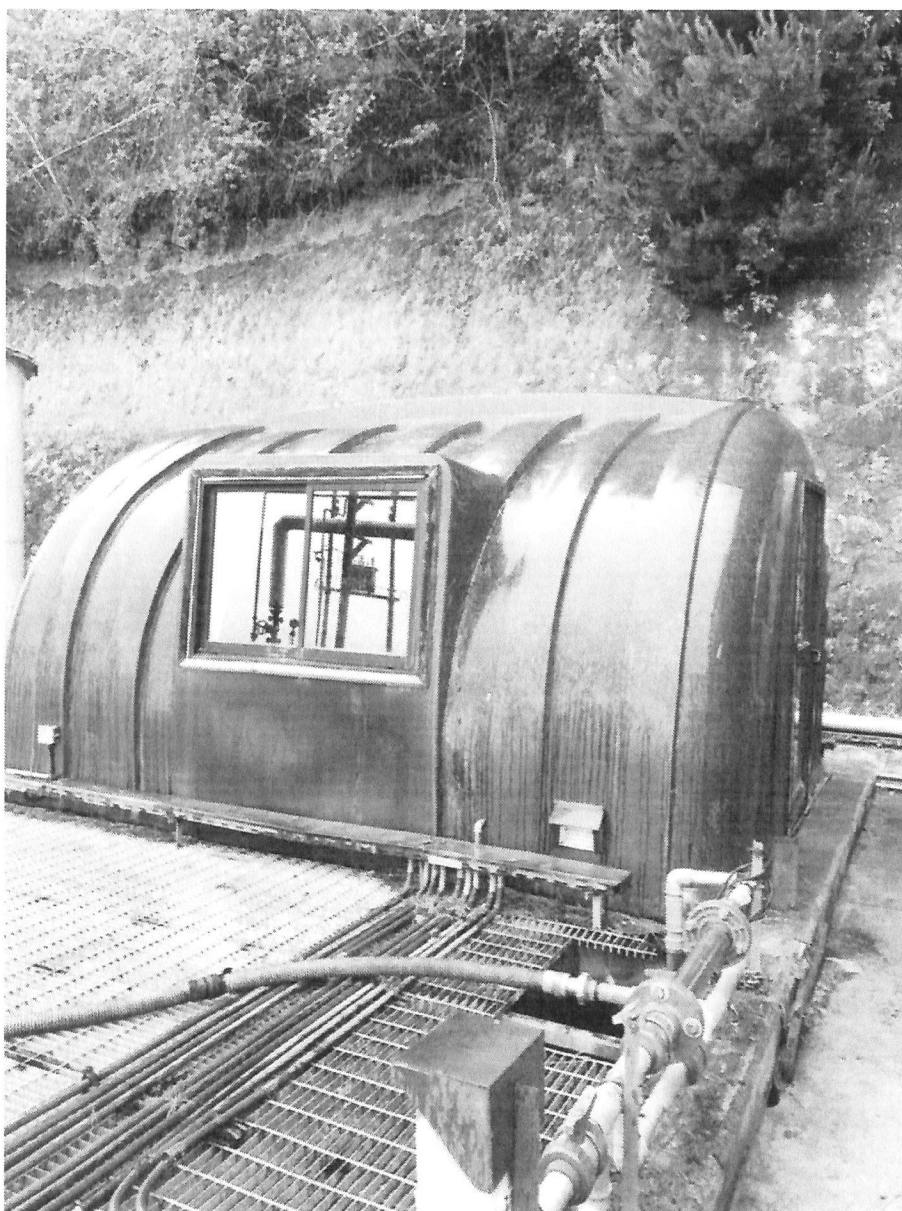
Numeral 9.

El establecimiento industrial no dispone un lugar especialmente habilitado para la toma de muestras del efluente generado por la planta de riles.

Mejora implementada: Caseta para toma y rotulación de muestras. Ubicada en la planta de biogás.
