# Auditoría Enriquecimiento Faja Arborizada

Relleno Sanitario Santiago  
Poniente

Verónica Baeza, Ingeniero Forestal  
Jaime Burón, Ingeniero Forestal

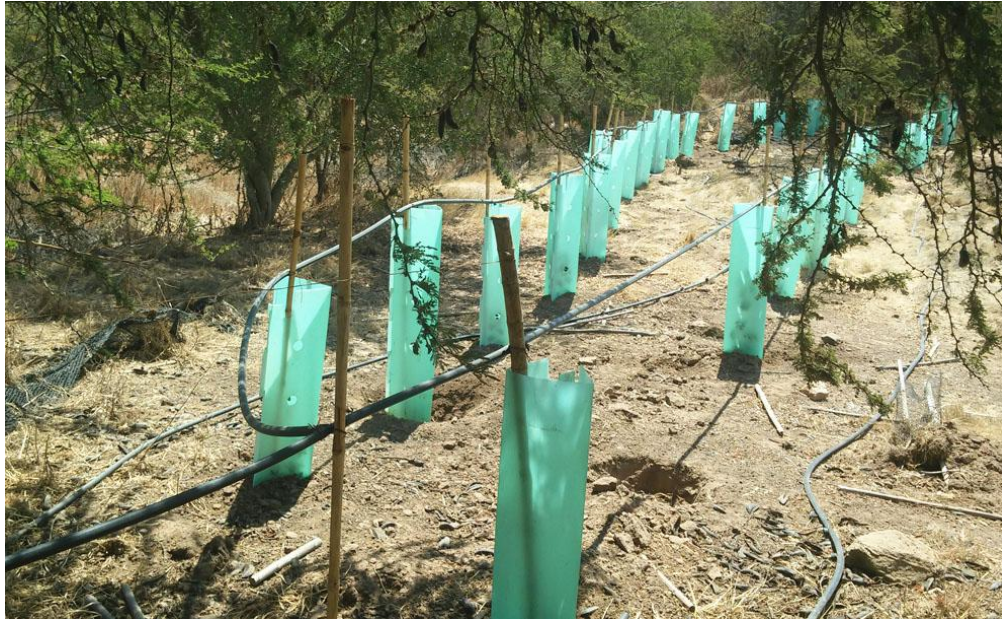
hileras en aproximadamente 20 metros en las hileras 6, 7, 8 y 9, entre los 150 y 200m del Segmento 3. Este tramo del Segmento 3, también se ve afectado por la sinuosidad del terreno, acortando la hilera 1 en 24 m, en este mismo tramo.

**Fotografía 1:** Hilera corta: se acorta el riego empalmando con la línea siguiente.

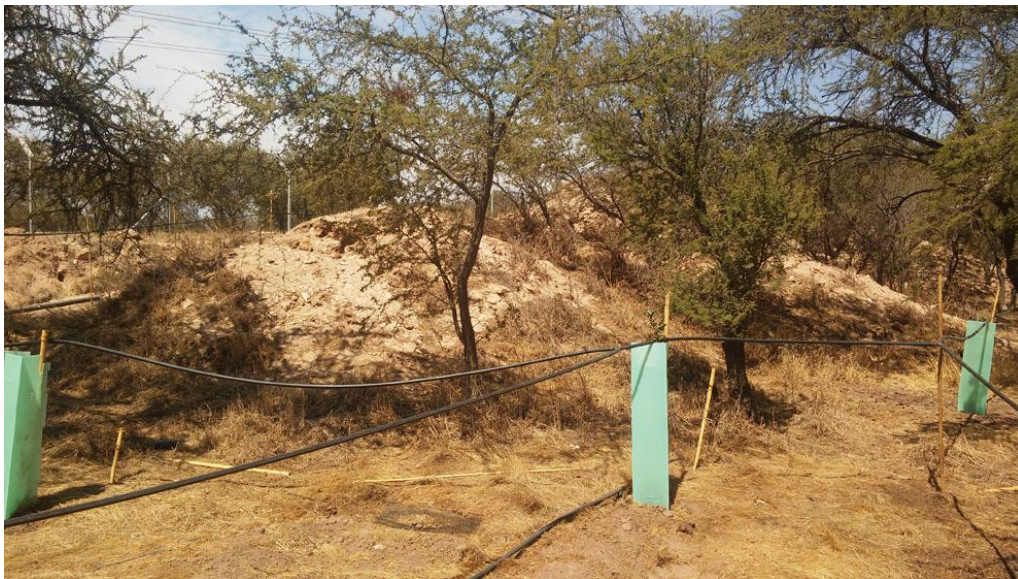
Del mismo modo, en el Segmento 3 se observaron dos morros de depósito del material de excavación, producto de la construcción del foso que va de sur a norte, entre la faja y el cerco del RSSP. Estos accidentes del terreno, no permitieron la plantación total de las

**Fotografía 2:** Presencia de un morro de depósito de material de excavación. No se plantó por tratarse principalmente de material Pumacita.

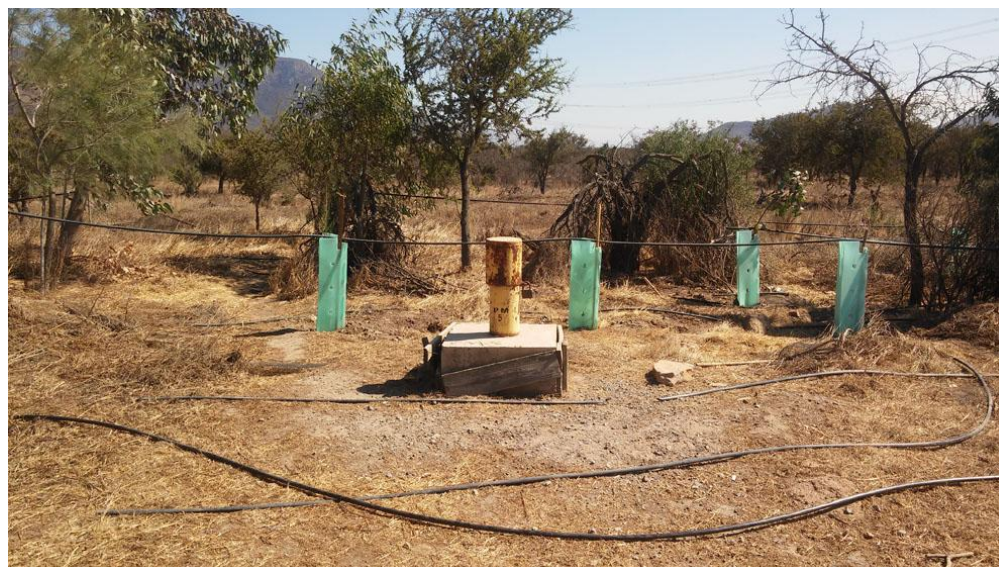
Otro factor que descuenta terreno de plantación lo constituyen algunas construcciones. En el Segmento 4 se encuentra la construcción del PM5, correspondiente a un pozo de monitoreo de aguas subterráneas. Este sector de 7,5 m de longitud, afecta a las hileras de la 1 a 6, en el segmento.

**Fotografía 3:** Construcción de Pozo de monitoreo de aguas subterráneas. Sólo se plantaron las hileras posteriores.

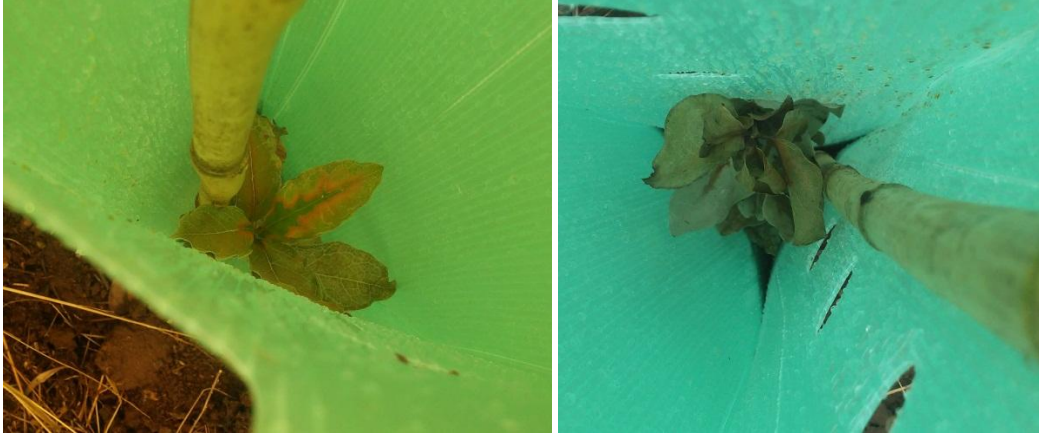
El caso del Belloto es más notorio. Casi el 50% de las plantas han muerto y varias de las vivas ya presentaban signos de enfermedad, debilitamiento, marchitez y muerte parcial del follaje. Si bien es una especie tolerante, crece naturalmente en condiciones de mayor humedad, al igual que el Peumo.

**Fotografía 4 y 5:** Ejemplar de Belloto vivo, con quemadura por el sol y ejemplar marchito.

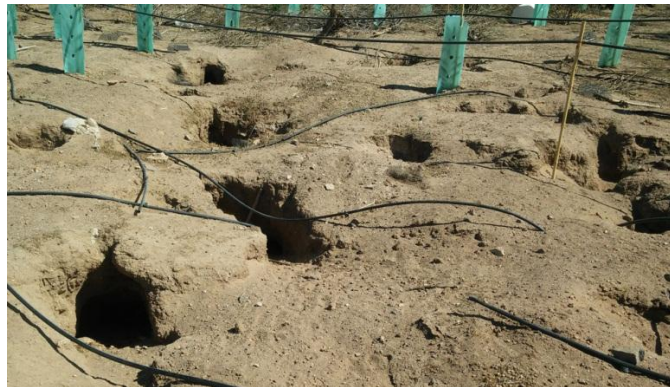
La continuidad de plantación de las hileras también se ve interrumpida por la presencia de lagomorfos. Si bien en toda el área se manifiesta la presencia de conejos (fecas y madrigueras dispersas), existen algunos sectores en donde proliferan y aparecen madrigueras concentradas en espacios reducidos, pero que afectan la directamente el área de plantación.

**Fotografía 4:** Sector con presencia de madrigueras que afectan las hileras de plantación
