Anexo 11

**Análisis y estimación de efectos ambientales
Cargo N°11 Resolución Exenta N°1/Rol D-095-2017**

**COMPAÑÍA MINERA DOÑA INÉS DE COLLAHUASI
S.C.M.**

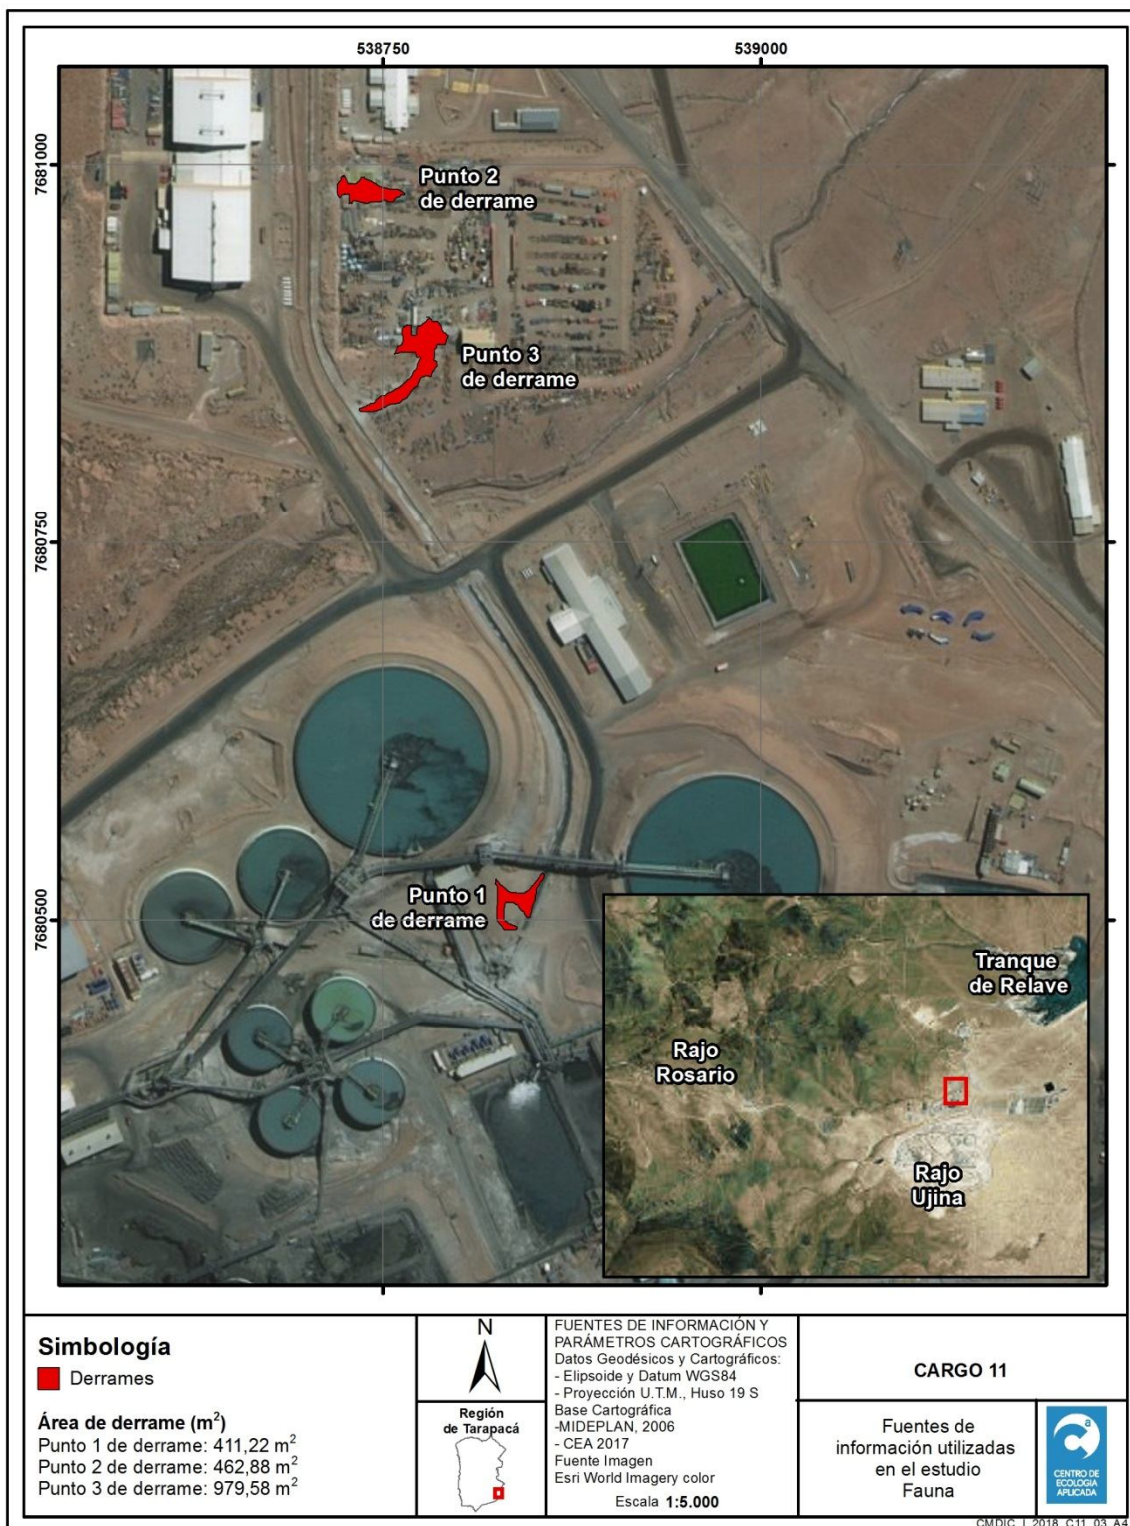
El área de afectación por el derrame considera tres sectores, denominados para efectos de este documento como Punto de Derrame 1, Punto de Derrame 2 y Punto de Derrame 3 en total se considera un área afectada de 1.853,68 m².

Figura 1. Disposición de áreas de derrame. Fuente: CEA, 2018

Cabe señalar, que la evaluación mediante fotointerpretación de imágenes satelitales recientes indica que el área de los derrames fue de 1.853,68 m², y esta área se encuentran íntegramente dentro del área industrial (**Figura 1**), esta información fue validada durante las campañas de terreno realizadas desde el 2014 al 2017.

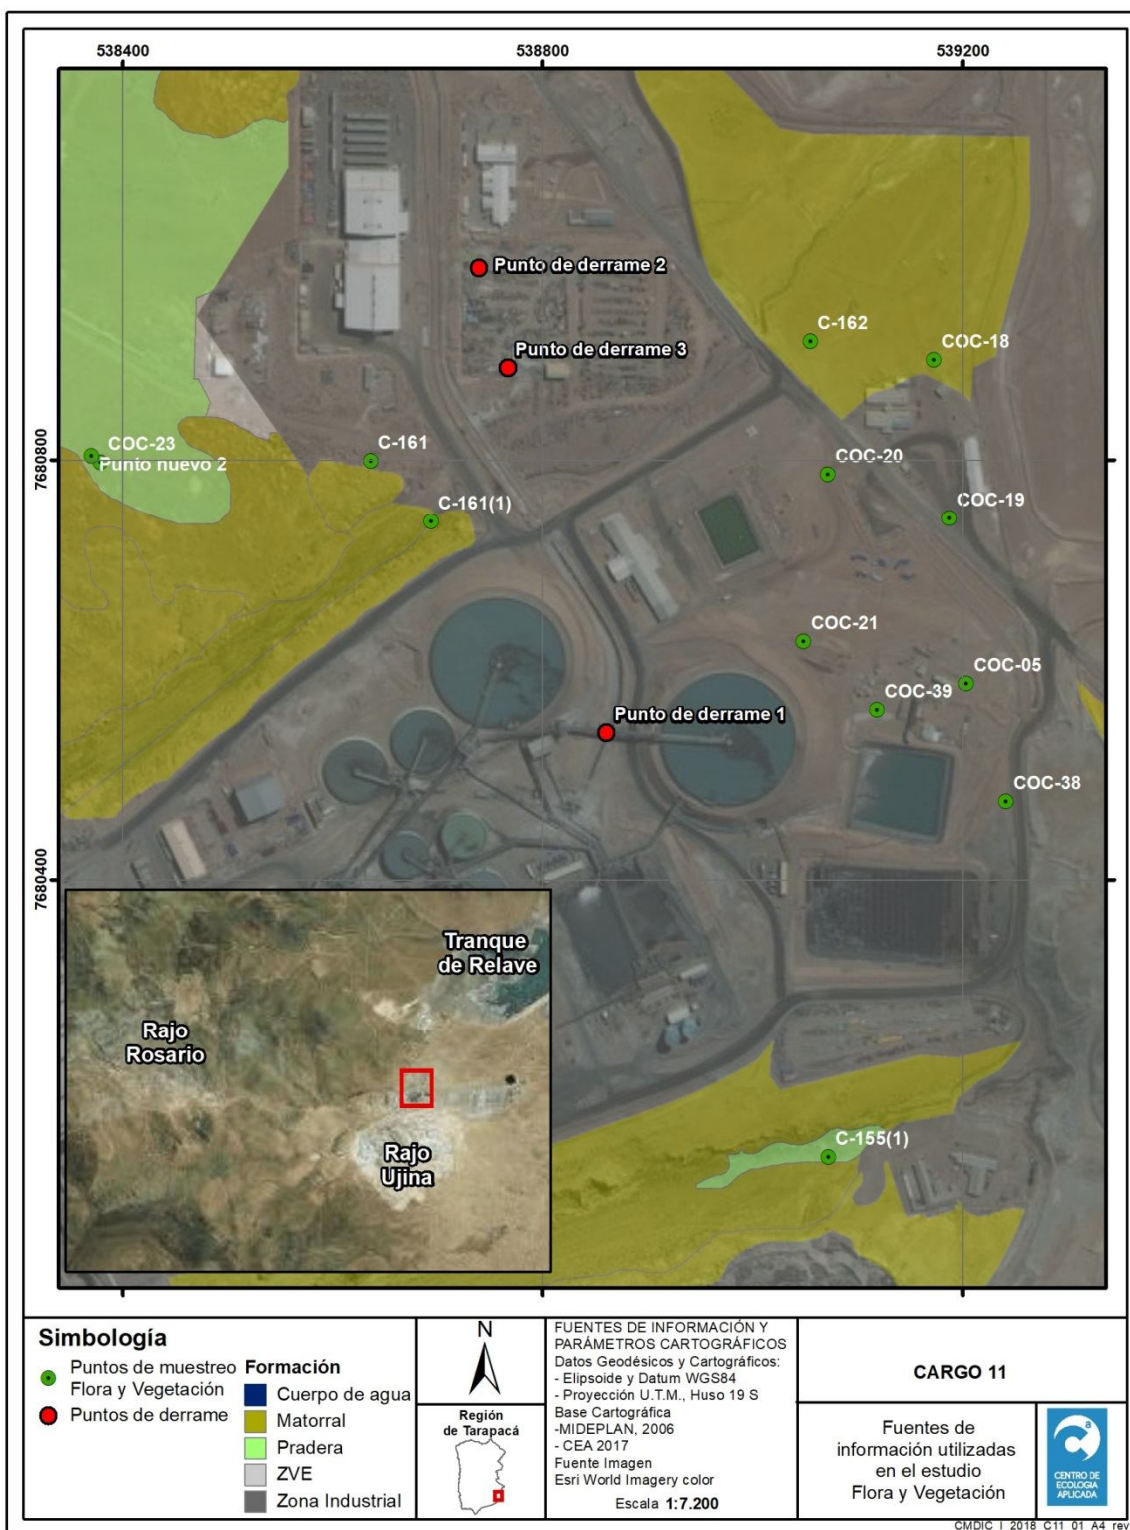
En la **Figura 2** se indican los puntos de muestreo para flora vascular y la Carta de Ocupación de Tierras (COT) en las inmediaciones de donde ocurrió el derrame. Para esta área existe información previa al derrame (1 campaña) y posterior al derrame (5 campañas, Tabla 2).

Al comparar la riqueza de especies en el entorno del área del derrame (fuera del área industrial), previo y posterior a dicho evento (Tabla 2), se observa que la riqueza total cambio de 11 a 14 especies después del derrame. También se pueden observar cambios en la composición de especies, que pueden ser explicados más bien por la secuencia anual de los muestreos y las estrategias de vida de las plantas vasculares y no por los efectos directos e indirectos del derrame (Tabla 2).

Figura 2. Disposición de las unidades muestrales para la flora en el sector donde del derrame. Fuente: CEA, 2018

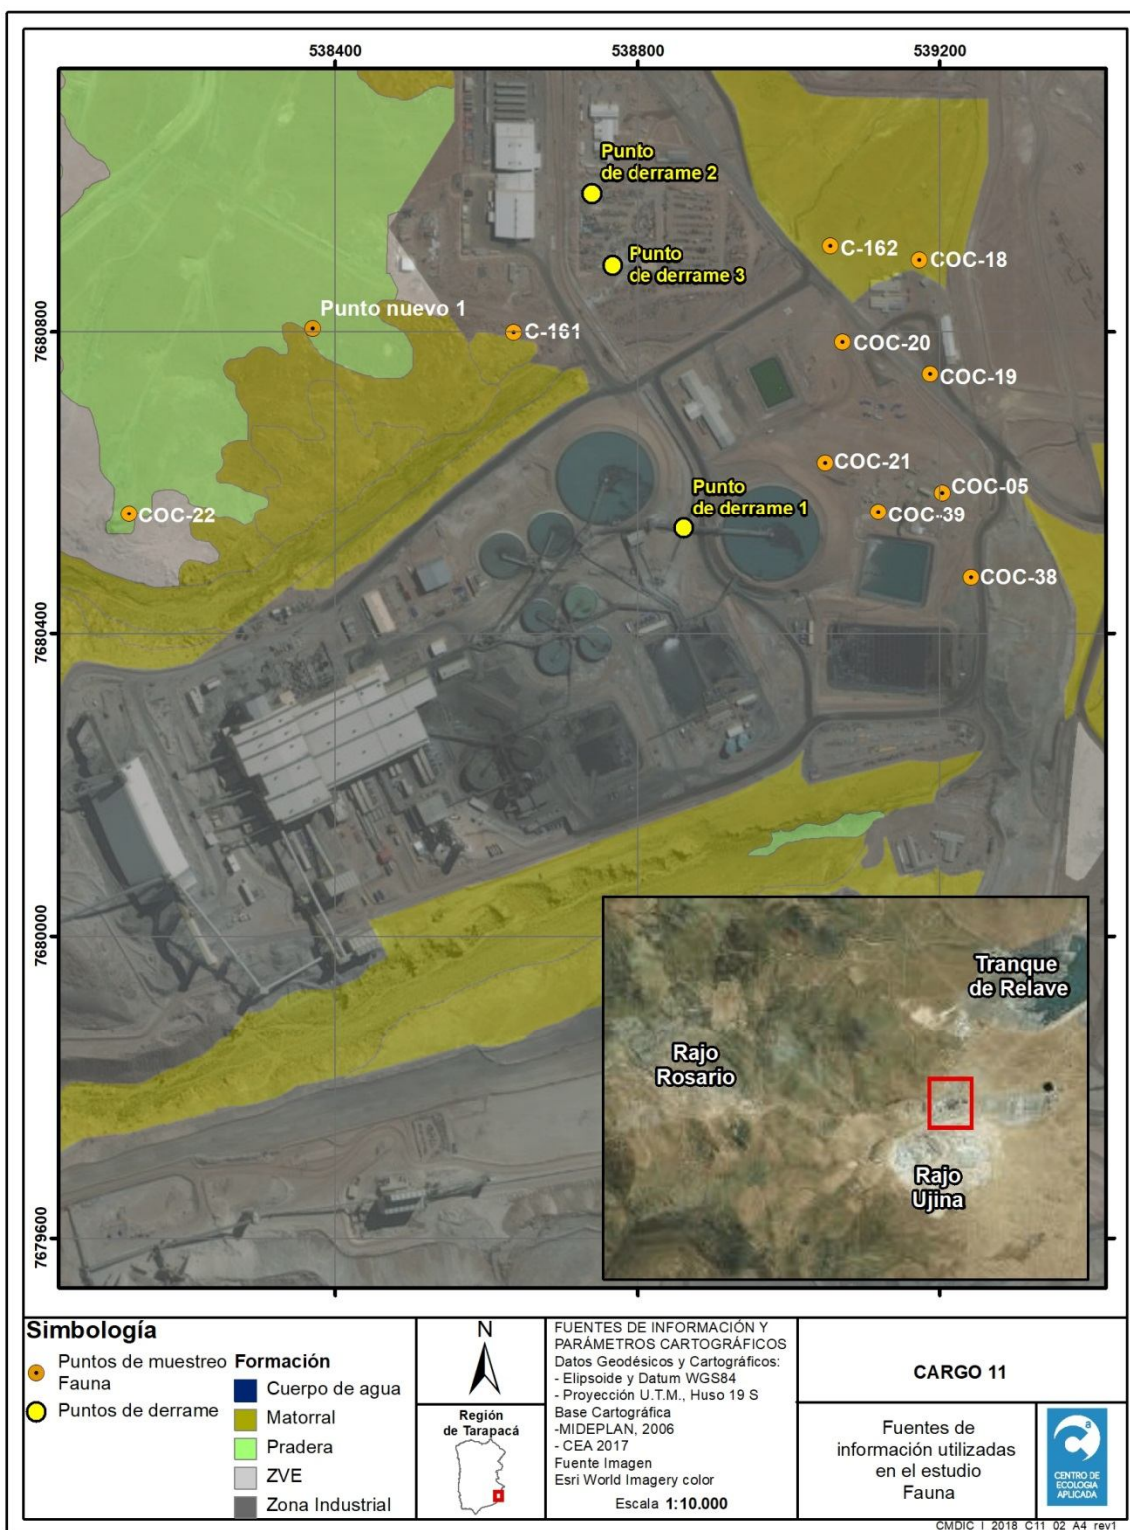
En la **Figura 3** se indican los puntos de muestreo para fauna terrestre en la zona industrial, donde ocurrió el derrame. Para esta área existe información previa al derrame (6 campañas) y posterior al derrame (2 campañas, Tabla 3).

Al comparar la riqueza de especies en el entorno del área del derrame (fuera del área industrial), previo y posterior a dicho evento (Tabla 5), se observa que la riqueza total cambió de 9 a 6 especies después del derrame. En general, se encontraron diferentes especies de mamíferos y aves de media a alta movilidad. También se pueden observar cambios en la composición de especies, que pueden ser explicados más bien por la secuencia anual de los muestreos y las capacidades de desplazamientos de las especies de fauna. Esto significaría que el hábitat en el área no afectado por el derrame ha mantenido características apropiadas para las distintas especies de la fauna.

Figura 3. Disposición de las unidades muestrales para la fauna en el sector donde del derrame. Fuente: CEA, 2018
