Anexo 12

**Análisis y estimación de efectos ambientales
Cargo N°12**

**COMPAÑÍA MINERA DOÑA INÉS DE COLLAHUASI
S.C.M.**

26 de enero de 2018

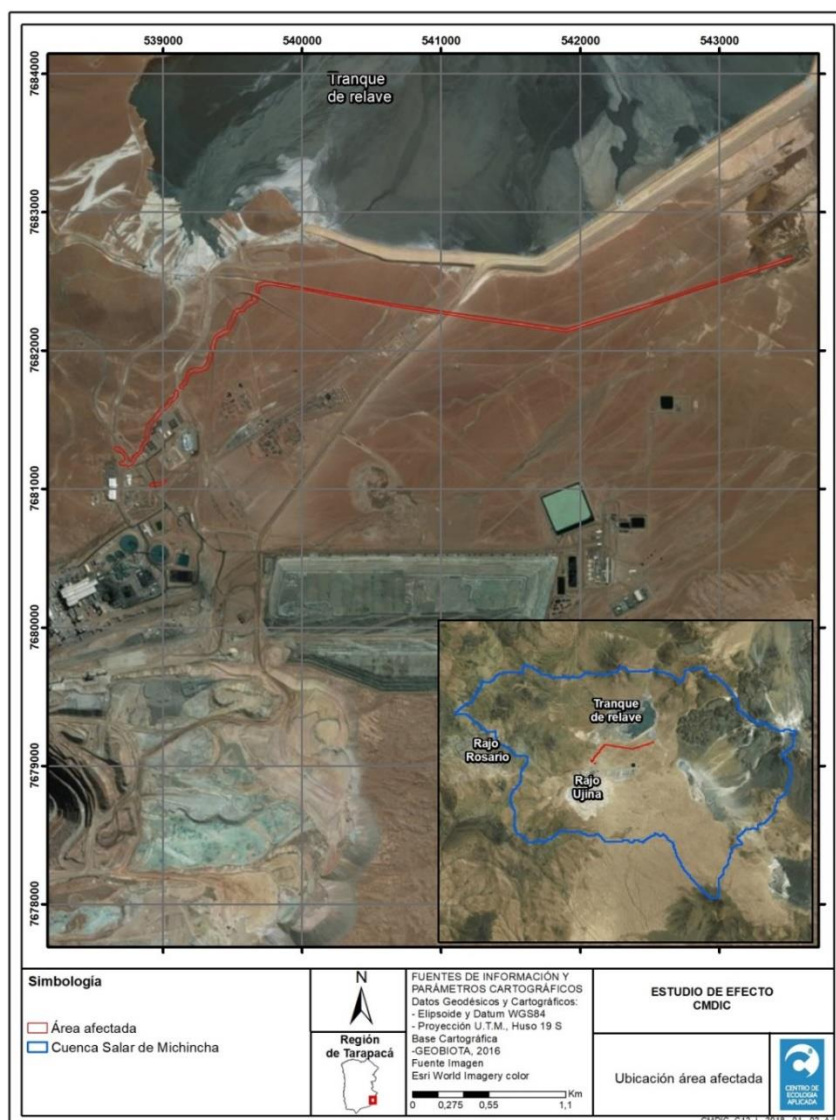
Figura 5.1 Ubicación de área afectada, Sector Ujina.

Los resultados cuantitativos del área afectada por el derrame de relave, muestran que este accidente afectó dos sectores complementarios cubriendo una superficie total de 25,06 ha aproximadamente (Figura 5.1). Esta área, representa un 0,009% del total de la superficie de la cuenca de Michincha.

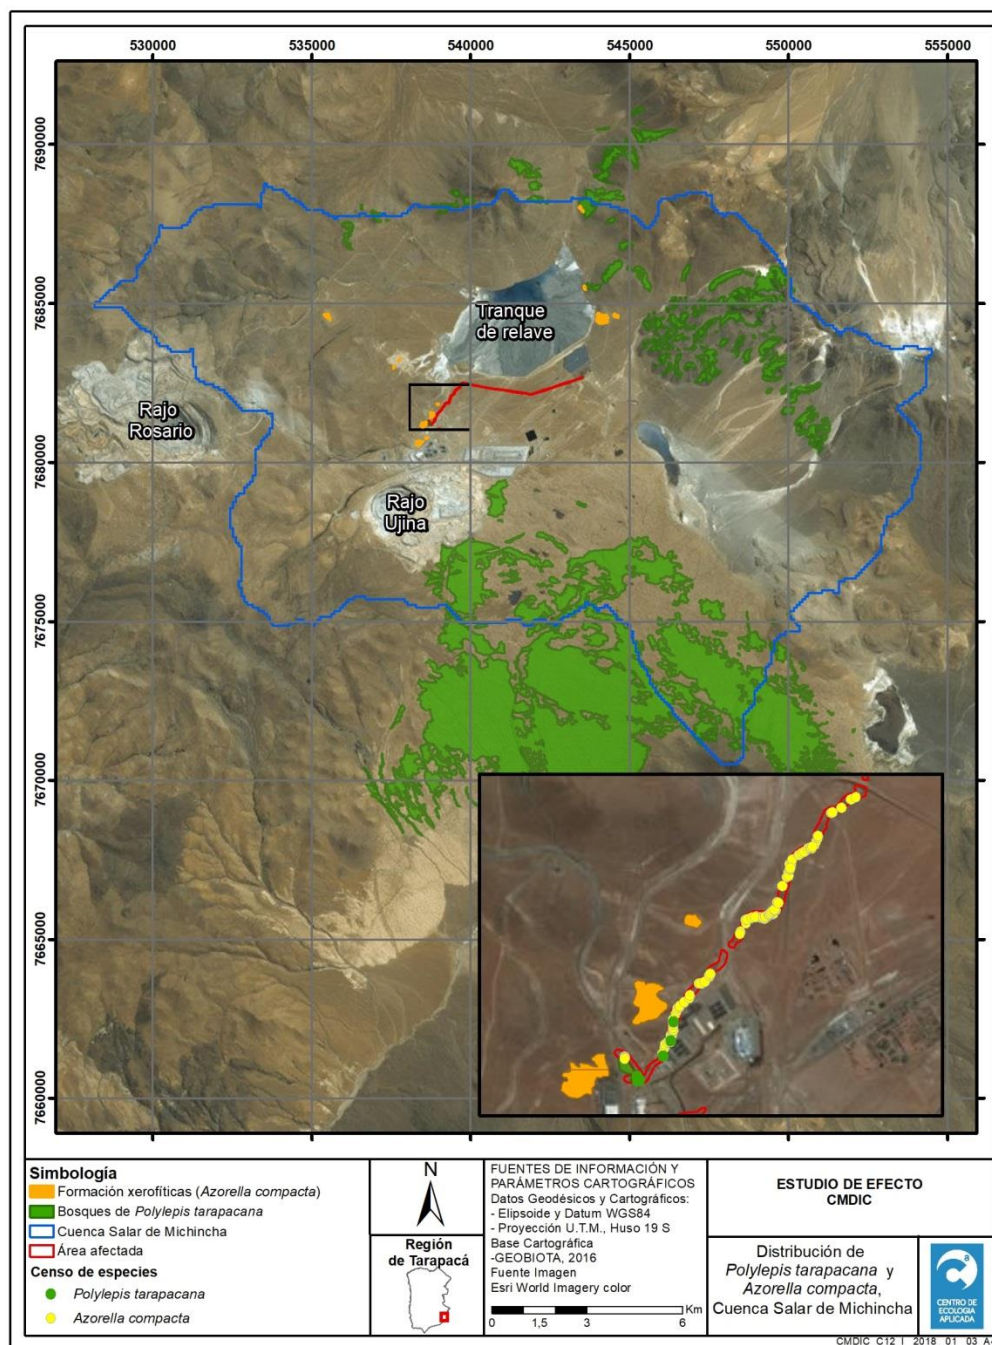
Figura 5.2 Distribución espacial de las especies en categoría de conservación, *Polylepis tarapacana* y *Azorella compacta*.

Además en la Figura 5.2, es posible observar la distribución espacial de la población de *Polylepis tarapacana* y *Azorella compacta*, las cuales se concentran principalmente en la zona de carcanal y zonas montañosas, sin embargo, se identifican zonas con menor densidad de población en aquellas

áreas cercanas al derrame. Dado esto, la pérdida de individuos de ambas especies respecto a la población total de la cuenca del salar de Michincha, es densidad baja.

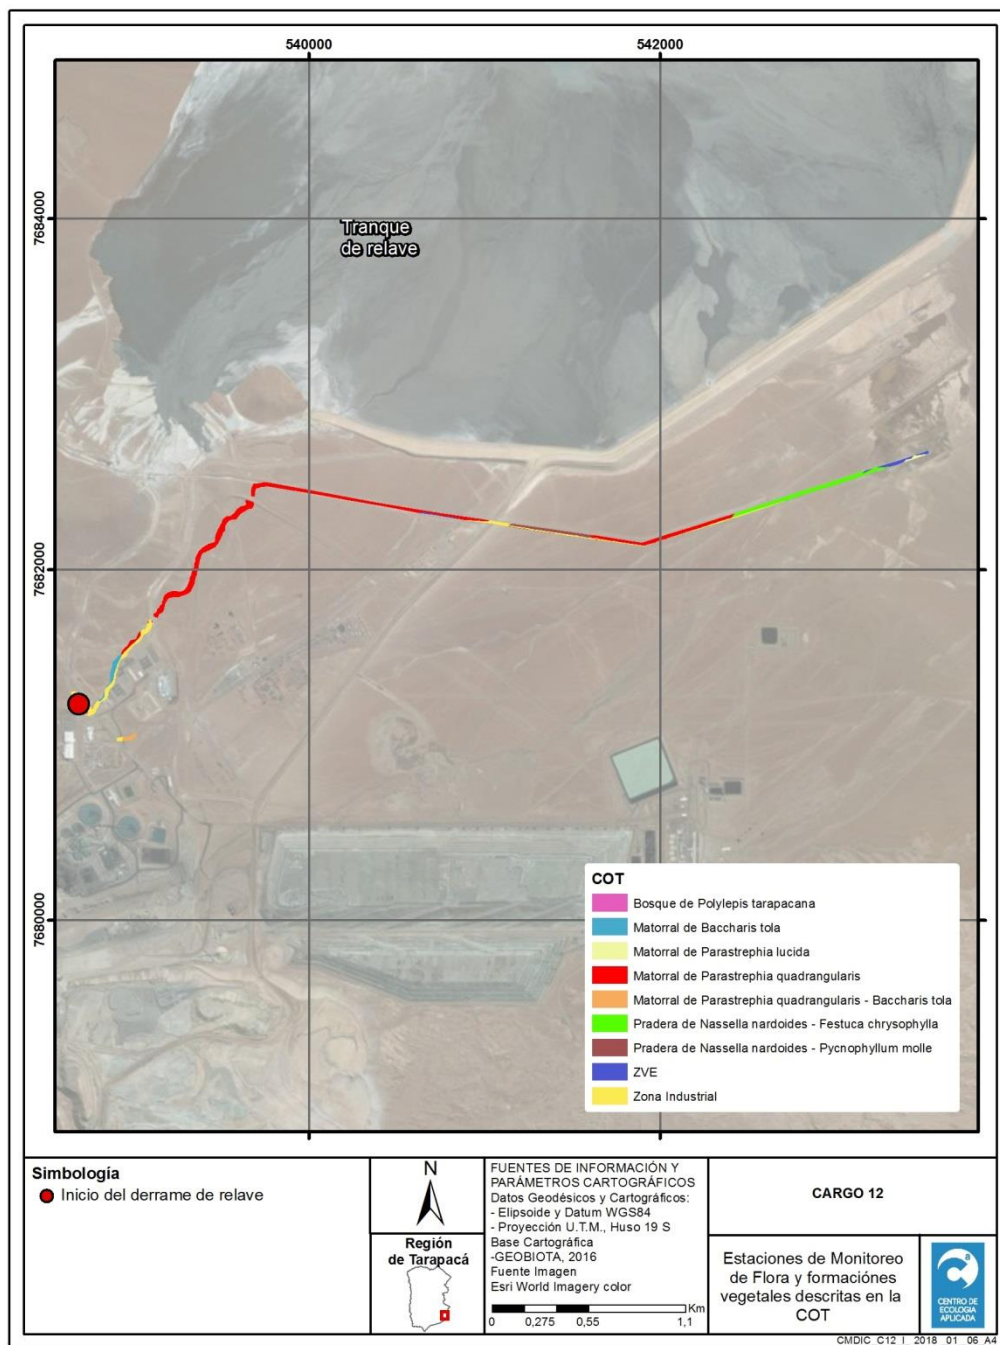
Figura 5.3 Distribución espacial de las formaciones vegetacionales afectadas por el derrame de relave.

Como se observa en la Figura 5.3 los matorrales de *Parastrephia quadrangularis* se localizan en gran parte por el canal de escurrimiento desde el punto de inicio del derrame, en tanto que hacia la sección oriental las zonas más afectadas están constituidas por praderas *Nassella nardoides* y *Festuca chrysophylla*. El resto de las formaciones están constituidas por áreas de menor tamaño localizadas hacia los extremos de la zona afectada.
