## 4974 ASESORÍA ESTRATÉGICA MODELACIÓN HIDROGEOLÓGICA Y ACTIVIDADES DE TERRENO DE RECURSOS HÍDRICOS. GTAM 1702

CÓDIGO ARCADIS: 4974-0000-RH-INF-003

### ANÁLISIS Y ESTIMACIÓN DE EFECTOS AMBIENTALES CARGO N°13A RES. EX. N°1/ROL D-095-2017

### **Análisis y estimación de efectos ambientales Cargo N°13a Resolución Exenta N°1/Rol D-095-2017**

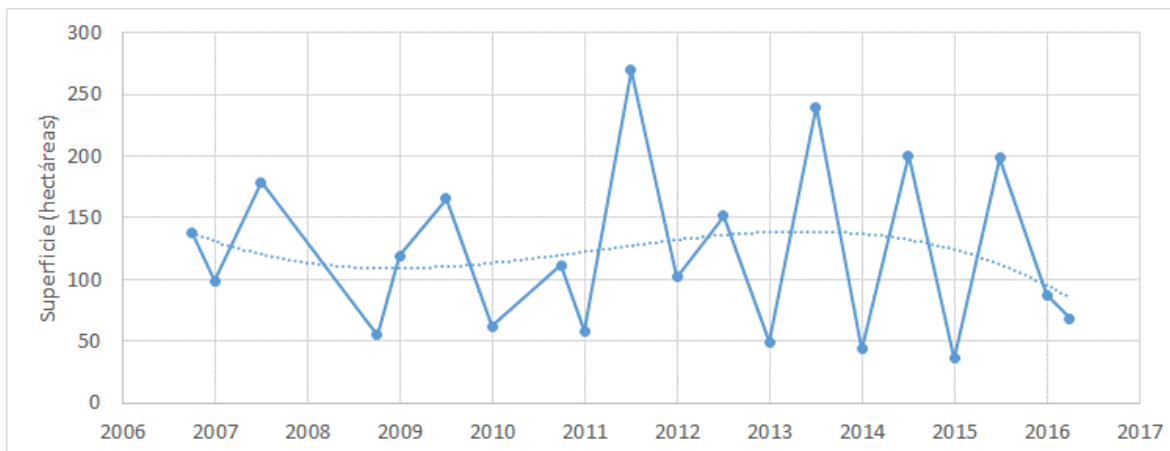
Figura 5-2: Mediciones de la superficie lacustre de la laguna Jachucoposa. La línea punteada corresponde a la tendencia de largo plazo.

El mínimo valor registrado es de 36 hectáreas en el verano de 2015, mientras que el máximo se midió en invierno de 2011 y alcanzó 269 hectáreas. En general, se observa una estacionalidad en las mediciones, con máximos en invierno y mínimos en verano, de manera concordante con la estacionalidad de la evaporación.

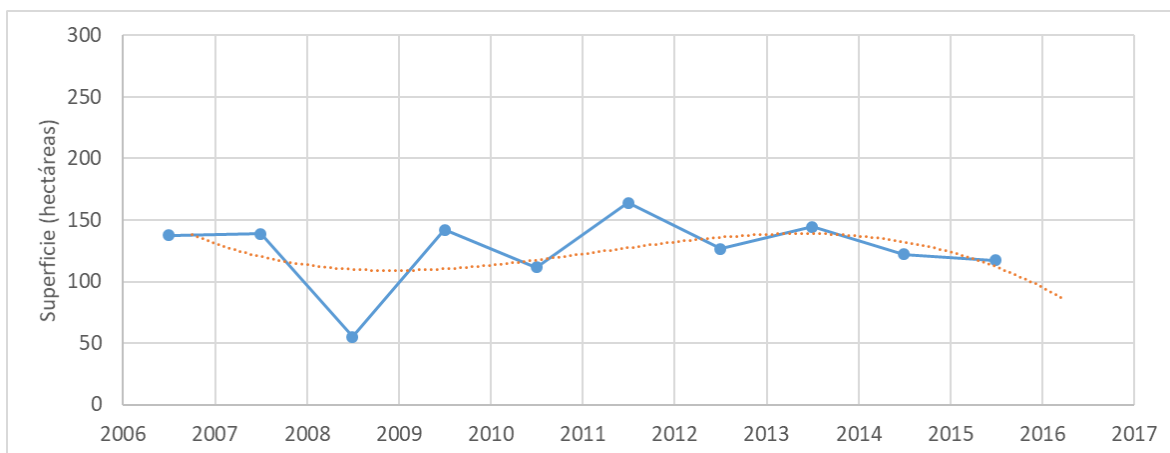
Figura 5-3: Superficie anual representativa de la superficie lacustre de Jachucoposa. La línea punteada corresponde a la tendencia de largo plazo.

Para eliminar esta estacionalidad del análisis, se consideró como valor representativo para un año en particular el promedio de la medición de invierno y de verano. En aquellos años en que se cuenta con medición de primavera, se utilizó este valor como el representativo del año. De esta forma se obtuvo los valores presentados en la última columna de Tabla 5-1 y graficados en Figura 5-3.

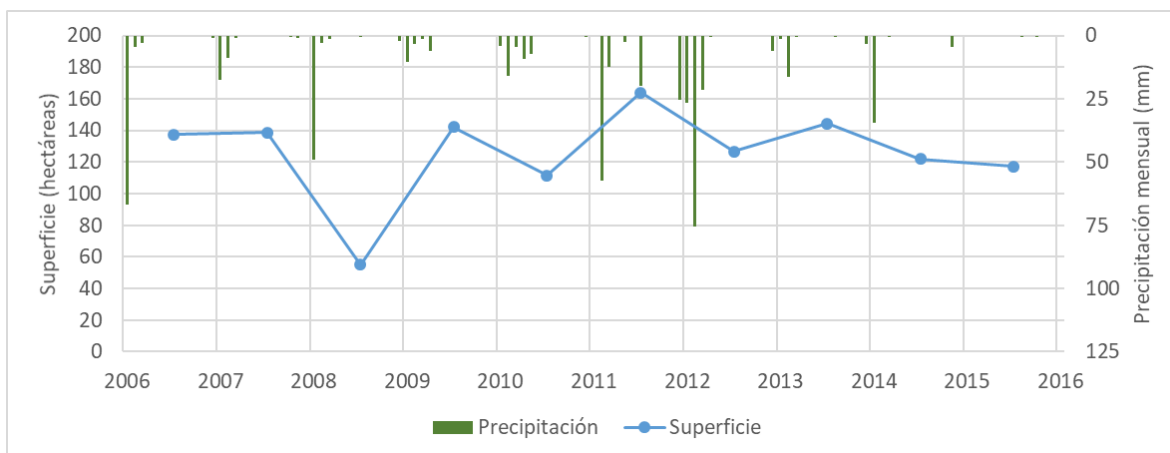
Figura 5-5: Relación entre la superficie lacustre de Jachucoposa anualizada y los registros mensuales de precipitación en la estación Salar Coposa.

Sin embargo, se observan ciertos valores en la superficie lacustre que se alejan de la tendencia de los niveles del agua subterránea. Para evaluar estas desviaciones, en la Figura 5-5 se graficó la superficie lacustre con las precipitaciones mensuales en la estación Salar Coposa ubicada en el entorno de la laguna (ver Figura 5-1). En ella se puede observar la respuesta de la superficie lacustre luego de la temporada de precipitaciones estivales de 2011/2012 con un valor medio anual superior a la tendencia (siendo incluso el valor mayor registrado), mientras que el descenso observado a partir del año 2013 se corresponde con una disminución en la precipitación registrada en la zona.

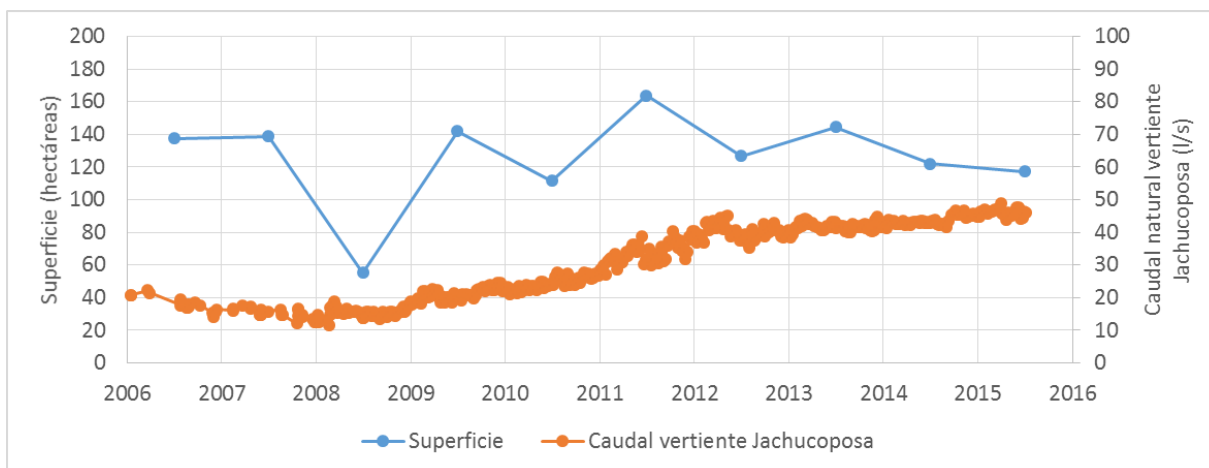
Figura 5-6: Relación entre la superficie lacustre de Jachucoposa anualizada y el caudal natural de la vertiente Jachucoposa.

Por último, resta por vincular la superficie lacustre con el caudal superficial natural de la vertiente Jachucoposa. Para ello se graficó ambas variables en la Figura 5-6, donde se observa que el caudal mínimo de la vertiente coincide con el valor estimado para la superficie lacustre al año 2008, y donde ambas variables presentan una recuperación decreciente desde entonces.

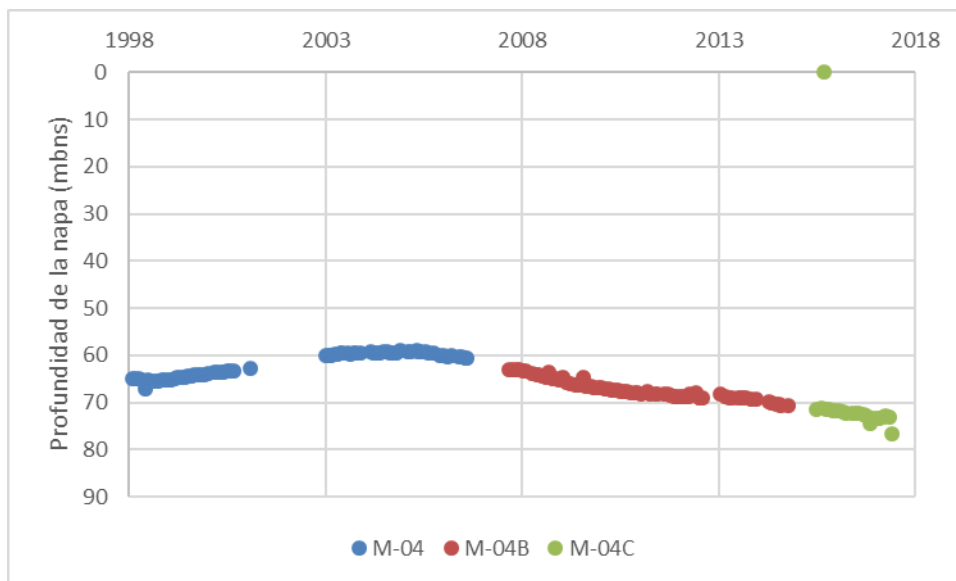
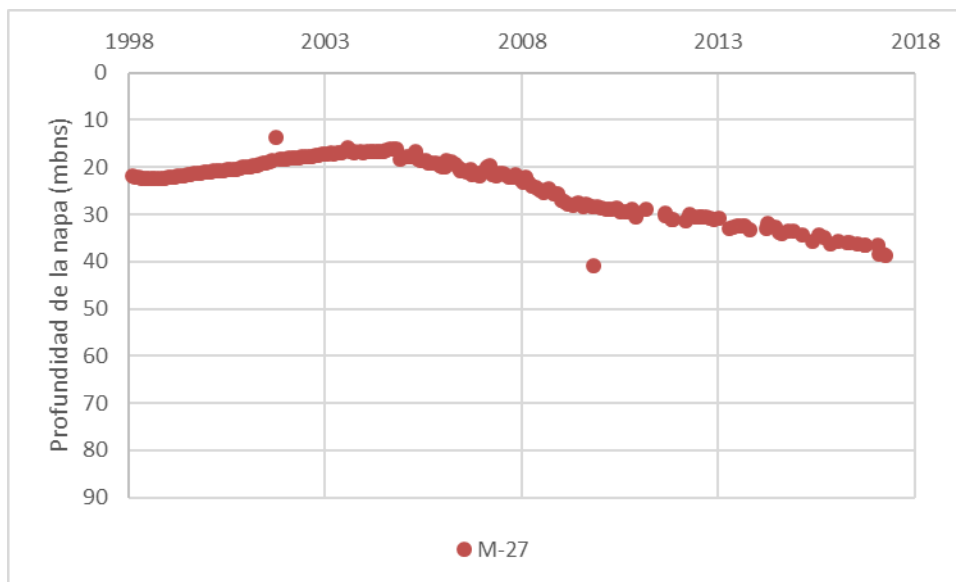
Respecto de los puntos M-4 y M-27, en la Figura 5-9 y Figura 5-10 se muestra la evolución del nivel de la napa en los pozos M-04/M-04B/M-04C y M-27, respectivamente, mientras que en la Figura 5-11 y Figura 5-12 se aprecia la evolución de conductividad eléctrica y pH, respectivamente para los mismos pozos.

Se presentan los pozos M-04, M-04B y M-04C juntos pues los últimos 2 han debido ser contruidos a lo largo del tiempo en la medida que sus predecesores han ido presentando problemas por obstrucción o daño. En todo caso, estos 3 pozos han sido contruidos en la misma plataforma de perforación, lo que asegura la continuidad de los registros.

En las figuras de niveles se observa que ambos pozos muestran el mismo comportamiento, sólo que el pozo M-04 se encuentra a una profundidad mayor que el pozo M-27.

En definitiva, los niveles en la zona del salar de Michincha han tendido a la recuperación luego de los traslados de puntos de captación realizados con el fin de recuperar el afloramiento natural de la vertiente homónima, mientras que la calidad del agua en la zona, caracterizada mediante la conductividad eléctrica ha permanecido estable.

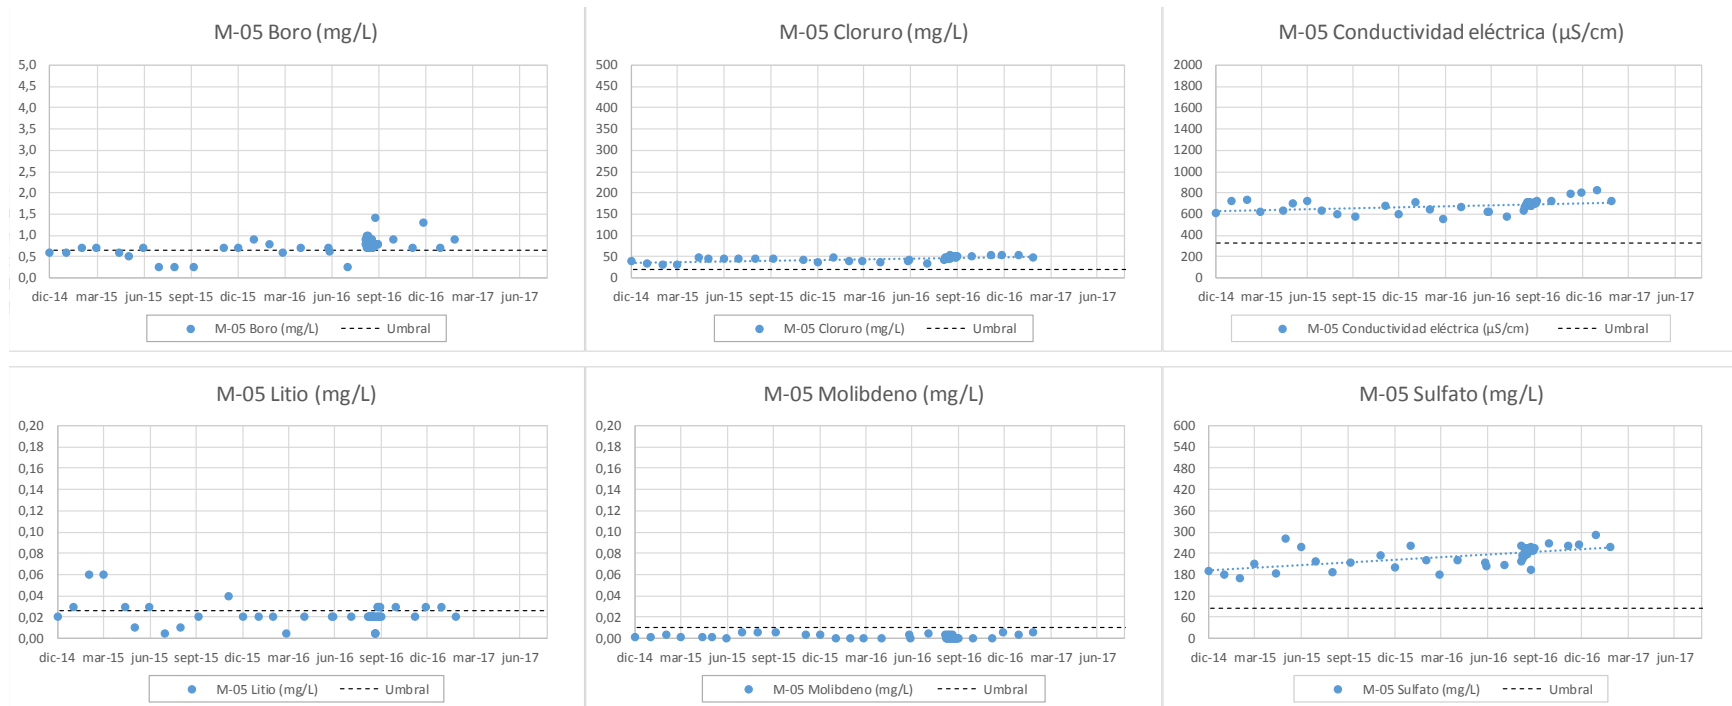
Figura 5-17: Evolución de la calidad del agua en pozo M-05 respecto de los umbrales establecidos.

Según este criterio, no existiría efecto de las infiltraciones del depósito de relaves sobre la calidad del agua del acuífero, toda vez que la concentración de boro y litio en aquellos pozos que cuentan con umbrales comprometidos, y en particular en el caso del pozo M-05, se ha mantenido dentro de los rangos históricos observados.

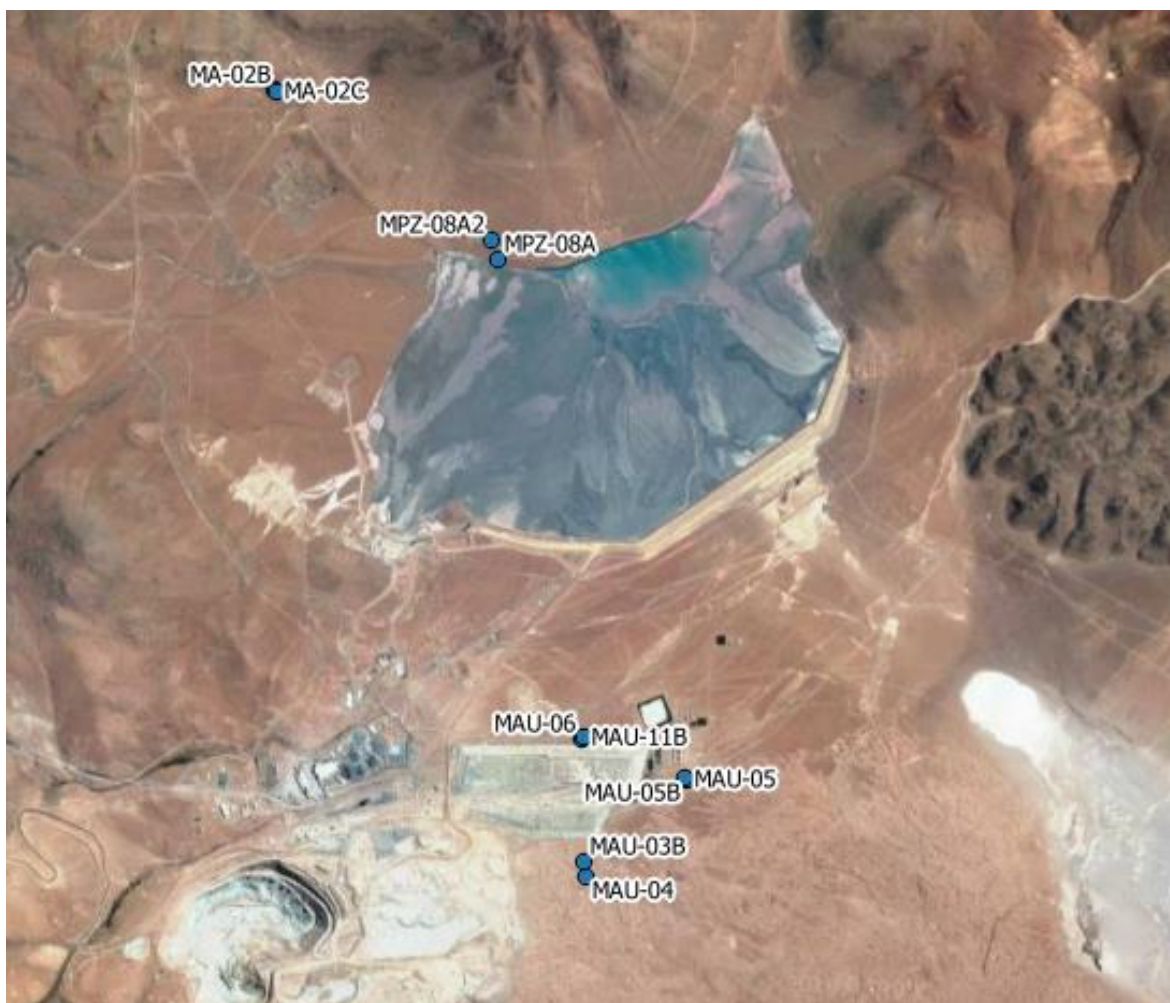
Figura 5-24: Ubicación de pozos de reemplazo, sector depósito de relaves.

Respecto de los pozos MAU-04, MAU-05 y MAU-06, éstos no se encuentran operativos por problemas de obstrucción o bien porque han quedado secos. Los pozos de reemplazo considerados para ellos se muestran en la Figura 5-24, donde se puede apreciar que su ubicación es muy cercana a los pozos no operativos.

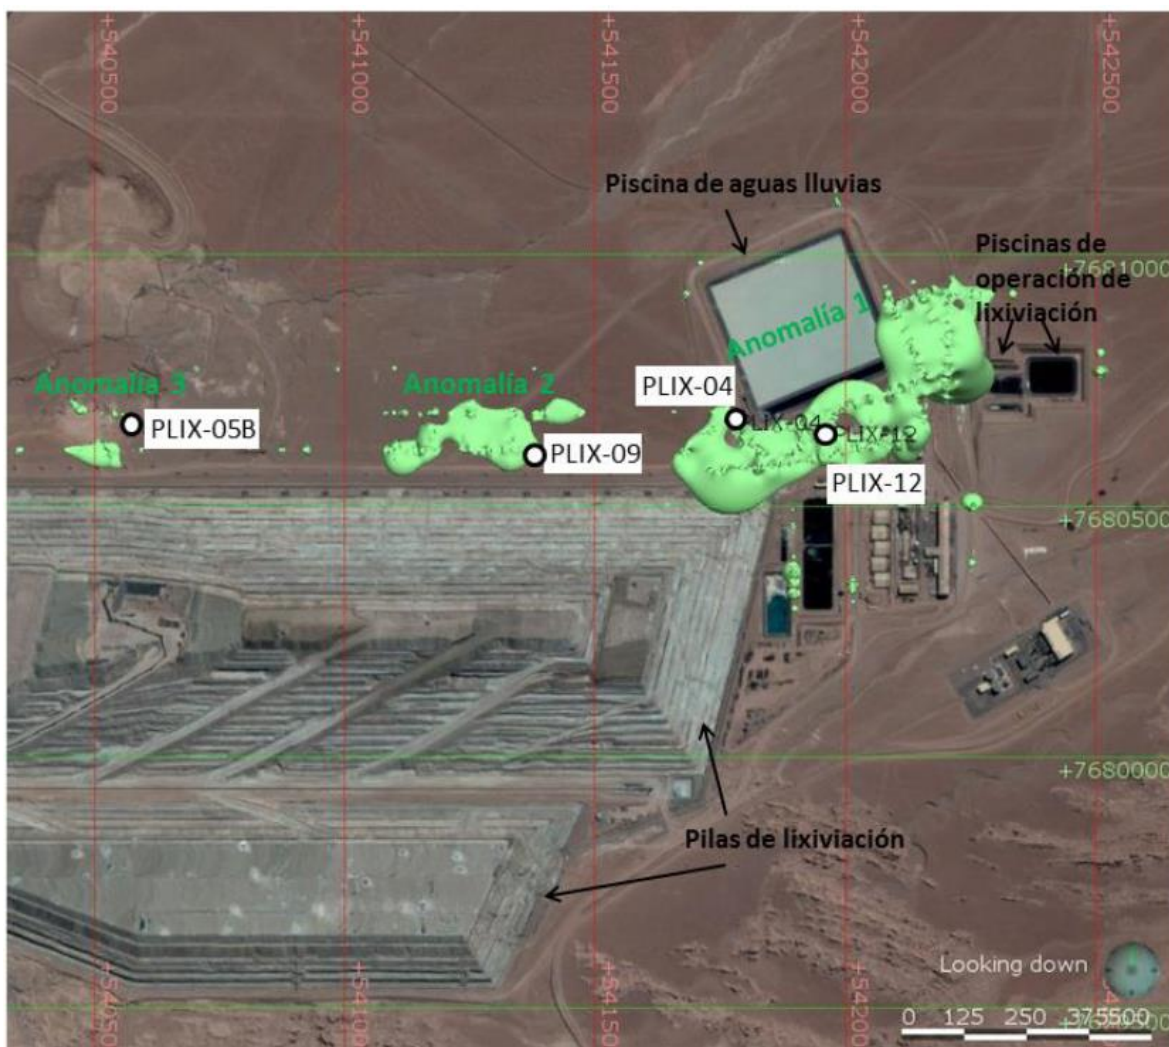
Figura 5-25: Anomalías geofísicas asociadas a cuerpos de agua en la zona no saturada en el sector de lixiviación.

Los puntos de monitoreo de la serie PLIX tienen como objetivo observar la presencia de cuerpos de agua colgados, ubicados en la zona no saturada del suelo en torno a las pilas de lixiviación, mediante el registro de nivel de agua y la toma de muestras de agua en caso de existir. Estos cuerpos de agua, reconocidos en la DIA Aumento Capacidad PAD 1, fueron identificados a partir de una campaña geofísica y mostrados según se observa en la Figura 5-25.

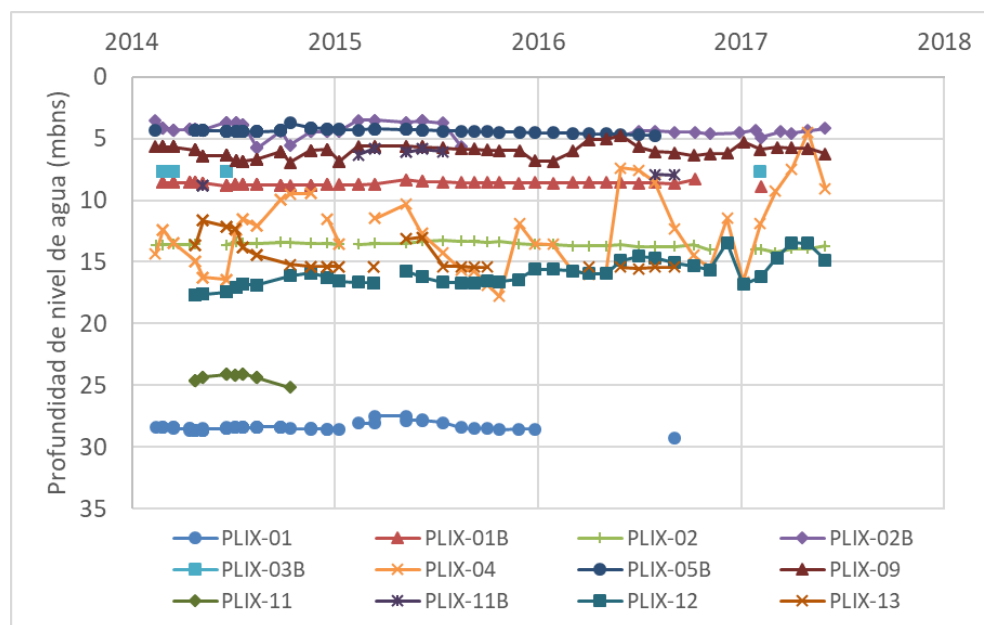
Figura 5-26: Nivel de agua registrado en las punteras PLIX en torno a las pilas de lixiviación.

Respecto de la evolución, se observan valores estables en la mayoría de las punteras, salvo en PLIX-04 y PLIX-09, las que se ubican en la esquina noreste del PAD 1, en la misma zona donde se identificaron anomalías geofísicas reportadas en la DIA Aumento Capacidad PAD 1.

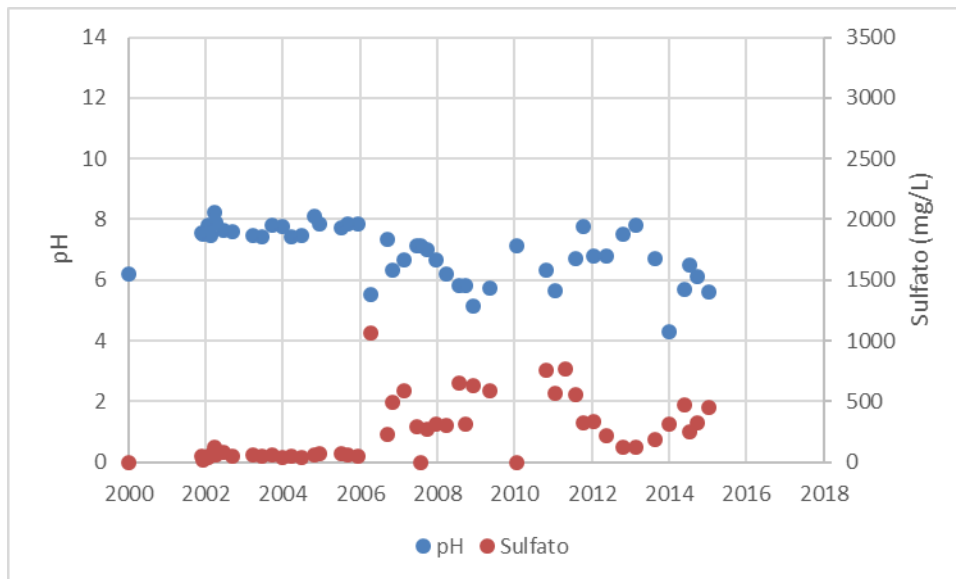
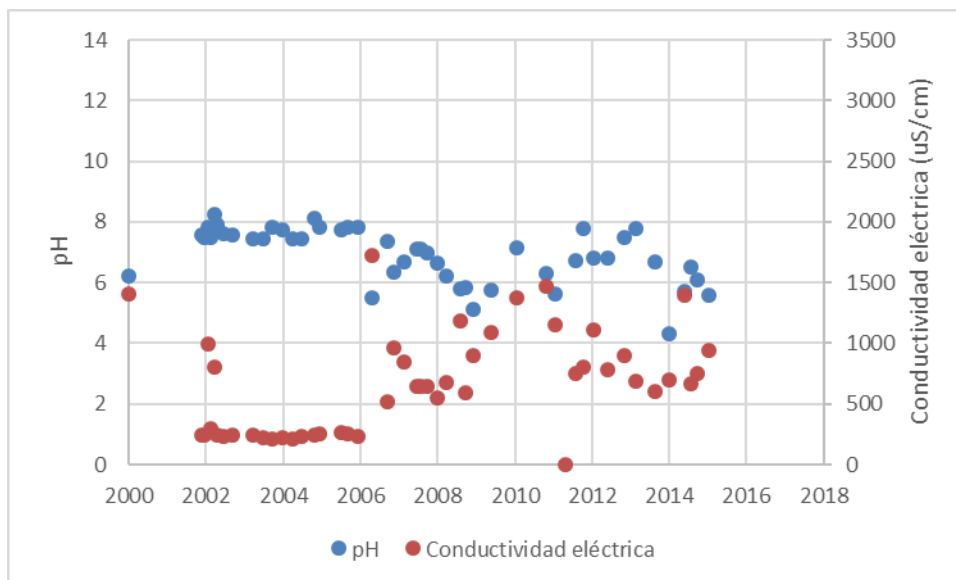
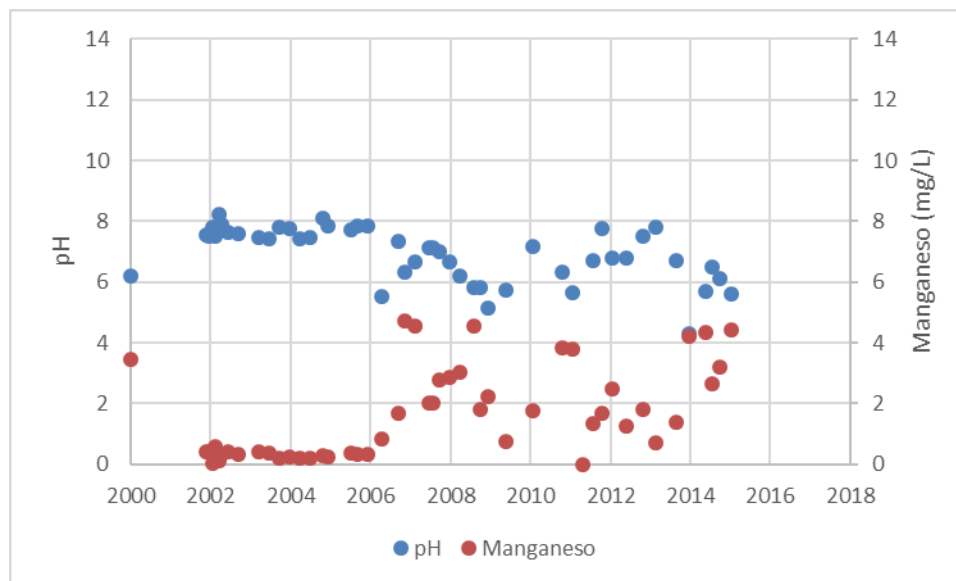
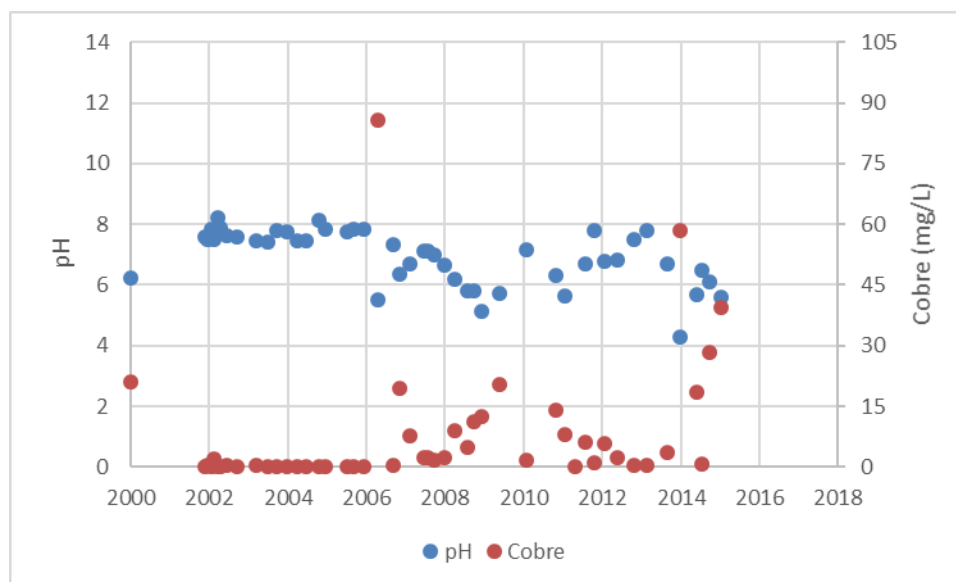
Respecto del punto PD-003, éste se ubica al fondo del rajo Ujina y tiene como objetivo monitorear la calidad de agua de fondo de mina de este rajo. De la Figura 5-33 a la Figura 5-36 se muestran los registros disponibles para pH, sulfato, conductividad eléctrica, cobre y molibdeno. En ellos se evidencia que a partir del año 2006 se inició un proceso de acidificación de las aguas alumbradas en el fondo de la mina, producto de la presencia de materiales con el potencial de generación de ácido, tales como pirita. Esta situación es esperable y normal en la mayoría de los rajos y, gracias al efecto sumidero que el mismo rajo impone sobre el acuífero, esta condición se mantiene acotada a las aguas de fondo de mina, sin extenderse al resto del acuífero de Michincha.

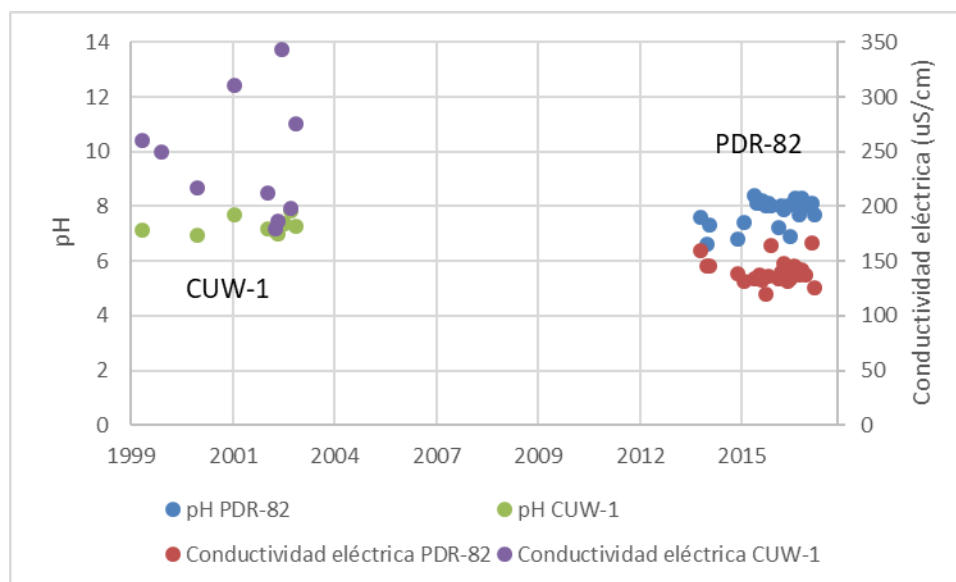
Figura 5-39: Calidad del agua en pozos CUW-1 y PDR-82.

Respecto del punto CUW-1, éste fue reemplazado por un pozo ubicado en el margen del rajo Rosario, en particular por el pozo PDR-82. La calidad de agua de este pozo en términos de pH y conductividad eléctrica se muestra en la Figura 5-39.
