# INGENIERÍA DE DETALLE DE ESTACIONES LÍNEA 3 METRO DE SANTIAGO

CONTRATO N° PL3 - 0703 - 03 - 13

# ANÁLISIS DE ASENTAMIENTOS Y DISTORSIÓN ANGULAR DE EDIFICIOS PROTEGIDOS POR EL CONSEJO DE MONUMENTOS NACIONALES

B	15-02-18	PARA APROBACIÓN	CH/MR/ WM	JPF	VCP	CMC		
A	13-02-18	REVISIÓN INTERNA	CH/MR/ WM	JPF	VCP	CMC		
REV.	FECHA	EMITIDO PARA	PREP	REV	J.P	D.P	D. PROY.	METRO
							APROBÓ	
PROYECTO N° 13335			N° DOCUMENTO		PL3-ID-0332-INF-000-TU-01001			REV. B
			Página 1 de 194

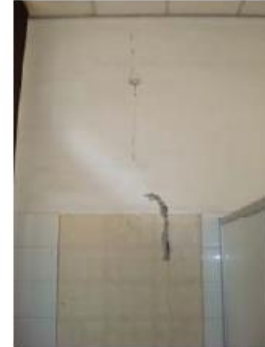
Daño estructural desde baño 2º piso a baño 1º piso.

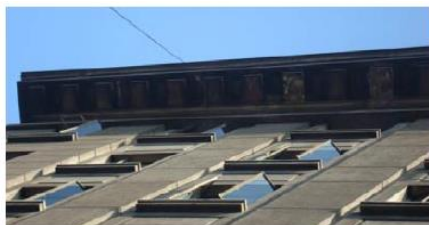
En la fachada sur presenta daño de humedad en la parte inferior del alero.

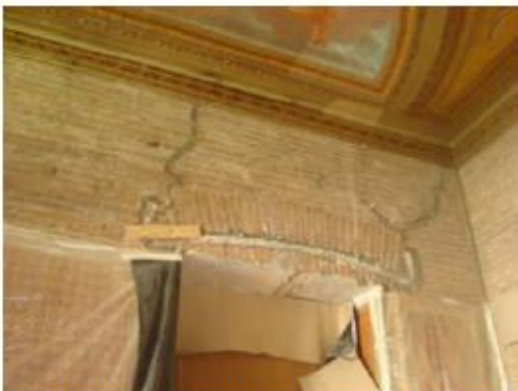
2° Piso, muros en nave poniente (capilla), Incorporación de estructura de acero (1895) en dintel de ladrillo, relleno de cemento en grietas.

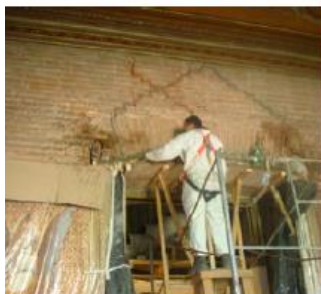
Recintos cuerpo poniente del edificio. Grietas estructurales en reparación.

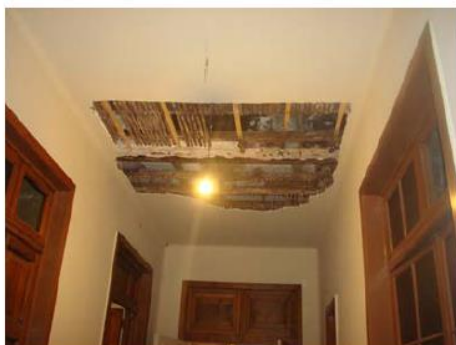
Pasillo en tercer piso, sector servicios con daños en cielo falso.

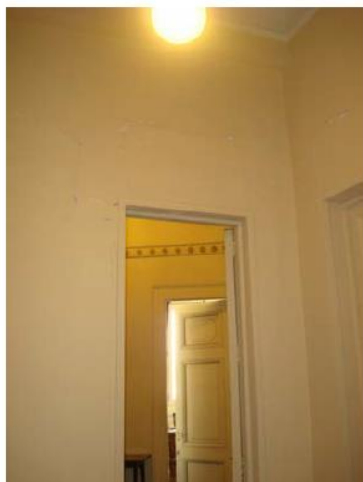
Daño superficial. Fisuras de estucos. En tercer piso, sector servicios.

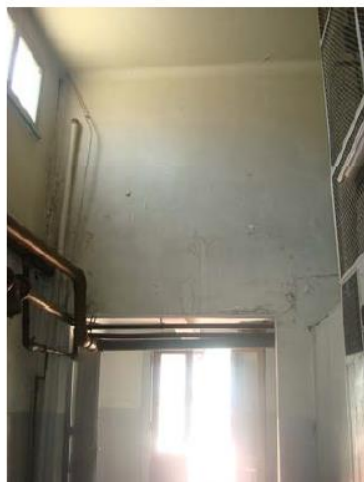
Humedad superficial

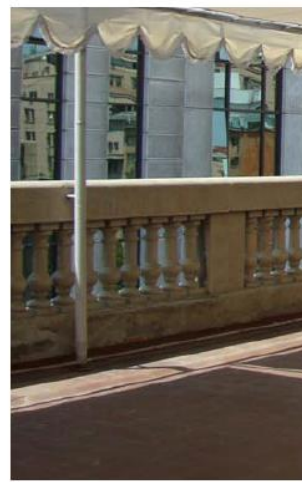
Daños de estucos en parte inferior de antepecho.

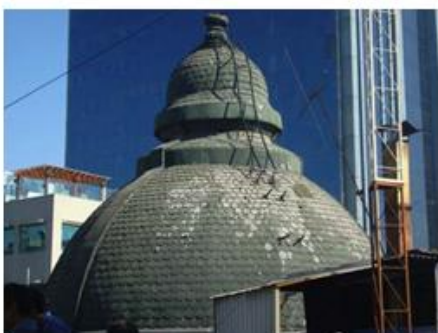
Daños superficiales en cúpula.  
Craquelamiento de pintura.

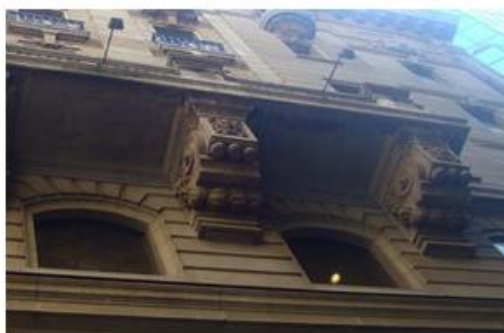
Daños de humedad en parte inferior de balcón por calle La Bolsa.

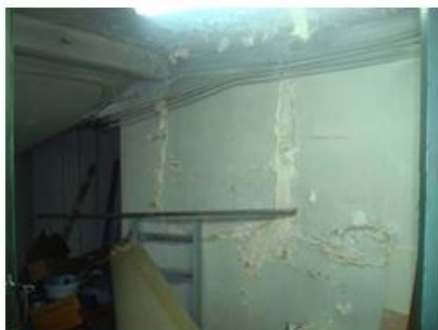
Los daños son superficiales, como fisuras y daños por humedades debido a fallas en canalización de aguas lluvias.

Humedad en subterráneo, por capilaridad desde calle La Bolsa.

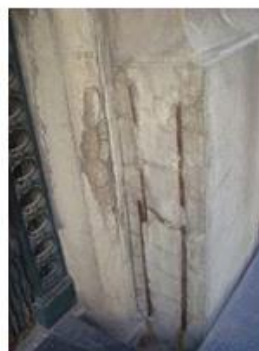
Daños en estucos de acceso calle La Bolsa. Se observa enfierradura.

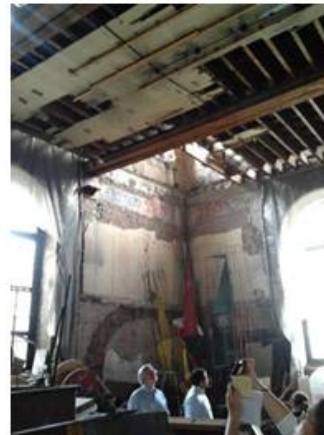
El edificio presentó daños post terremoto de 1985 que fueron subsanados en estructura pero no en terminaciones.

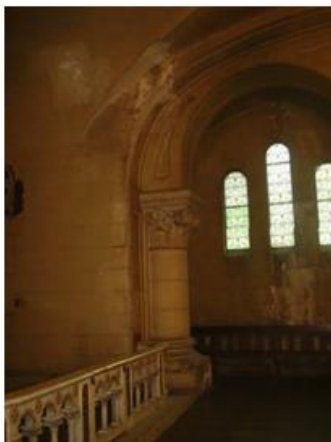
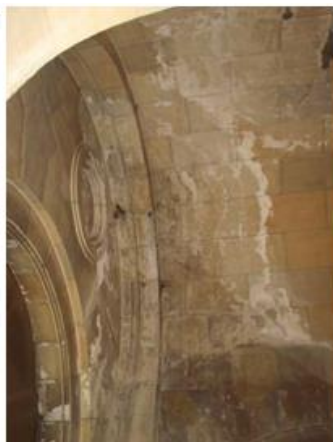
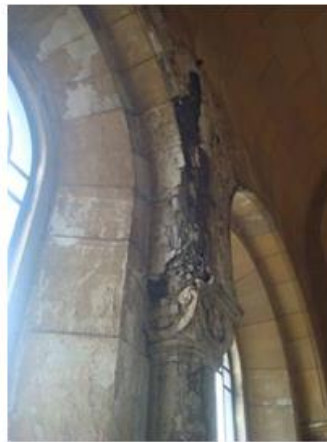
a estructura del edificio se encuentra en regular estado de conservación debido principalmente al deterioro de las armaduras producto del ingreso de humedad desde el exterior o por capilaridad en el caso de los muros del sector de la cripta, lo que también ha reventado algunos hormigones.

Imágenes de daños por humedad. 1º en capilla, 2º y 3º en triforio.

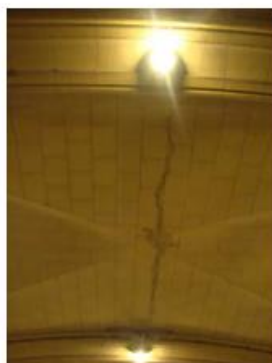
Grieta de estuco en capilla, se desarrolla por nave central, desde el altar a acceso, cortando en parte central los arcos de crucería. Sin análisis más específicos no es posible precisar si el daño afecta estructura de hormigón armado.

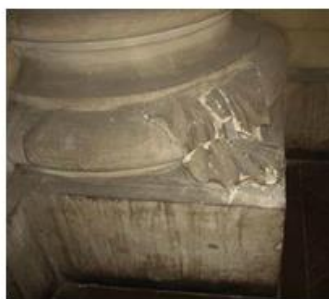
Desprendimientos de material. 1º de ornamento en base de pilar de primer piso y 2º pérdida de hormigón en esquina, enfierradura a la vista.
