## **ANEXO 1. Oficio ORD. CM N°6190**

**OBRA CONSTRUCCIÓN PROTECCIÓN COSTERA, FUERTE Y PLAZA CORRAL**

ORD: N° 6190

**MAT:** Responde solicitud de pronunciamiento respecto a clasificación de infracción en el proceso sancionatorio Rol D-067-2017 del proyecto "Obras de Protección Costera para el Fuerte Corral y Plaza de Armas", Región de Los Ríos.

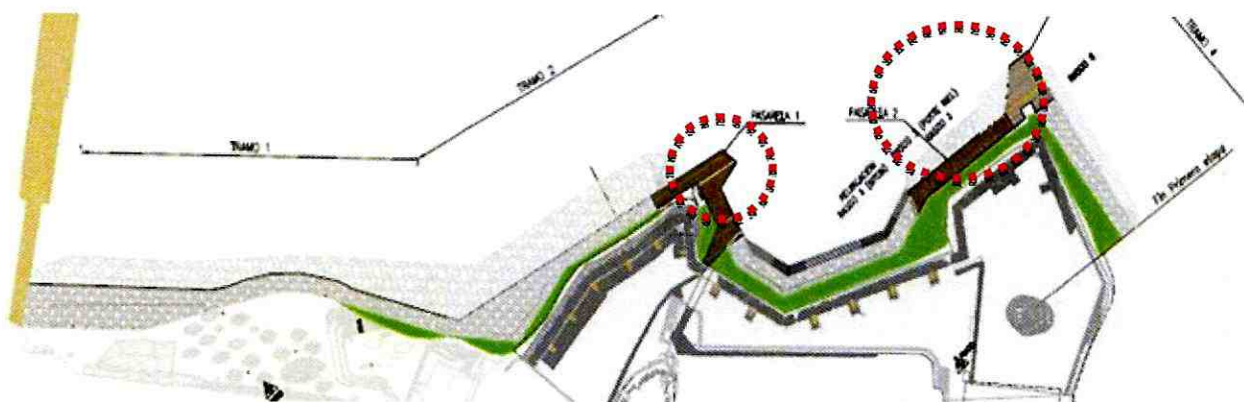
Al respecto, es factible observar que de los restos arqueológicos intervenidos, un total de 108 materiales arqueológicos recolectados junto a los rasgos estructurales NCA 1 y 3, proceden del Tramo 4 del proyecto y 178 elementos de las obras del Tramo 2, en ambos casos de sectores acotados, por lo que se puede inferir la existencia de una relación espacial y posiblemente contextual entre los distintos conjuntos (Figura 1), mientras que de los 13 elementos restantes, se desconoce su procedencia.

Figura 1: Sectores de proveniencia de los restos arqueológicos afectados por recolección y/o sellado.

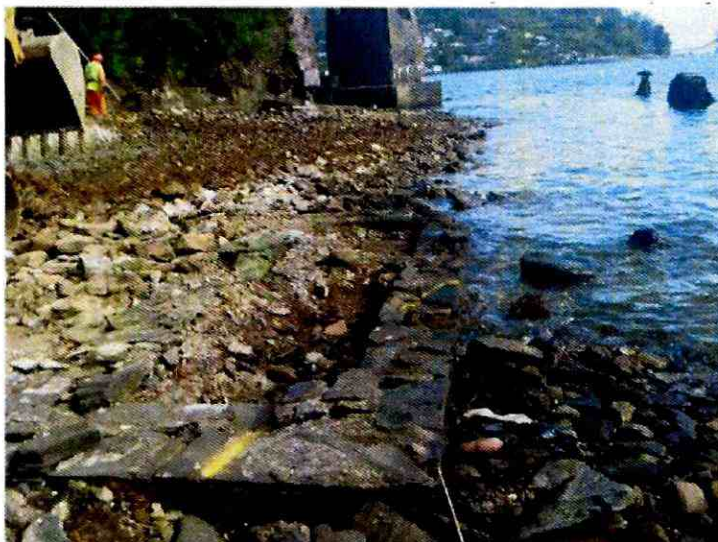
Al respecto, es pertinente señalar que en el caso del denominado Rasgo NCA-1 (Figura 2), el cual corresponde a una estructura de forma rectangular, compuesta de muros de espesor de entre 40 y 60 cm, manufacturados en piedra laja con mortero de pega de composición indeterminada. El análisis efectuado, si bien no permitió adscribir la estructura a un periodo o funcionalidad específica, fue factible descartar su correspondencia a los trabajos de restauración del fuerte realizada por Roberto Montandón en la década del 70' de acuerdo a la documentación, planimetría y registro fotográfico consultado, no se da cuenta de la construcción de este tipo de estructuras, la que por lo demás no coincidiría con los métodos y materiales constructivos empleados. Por su parte también es factible descartar la correspondencia al periodo de la industria siderúrgica que existió en el lugar durante el S. XX, dado que su construcción se efectuó fundamentalmente a partir de concreto y metal, los que no coinciden con las características de la estructura en estudio.

De acuerdo a lo expuesto, y con el antecedente de que la piedra laja ha sido un elemento constructivo de amplio espectro temporal en Valdivia, es factible que esta estructura posea origen tanto en los distintos momentos constructivos del fuerte (1645 – 1767) o bien corresponda a la etapa de ocupación Alemana, a mediados del S. XIX. No obstante de acuerdo a lo señalado por el especialista Simón Urbina, dicha estructura posee características típicas de la arquitectura colonial (com. pers.).

Figura 2: Rasgo Estructural NCA-1.

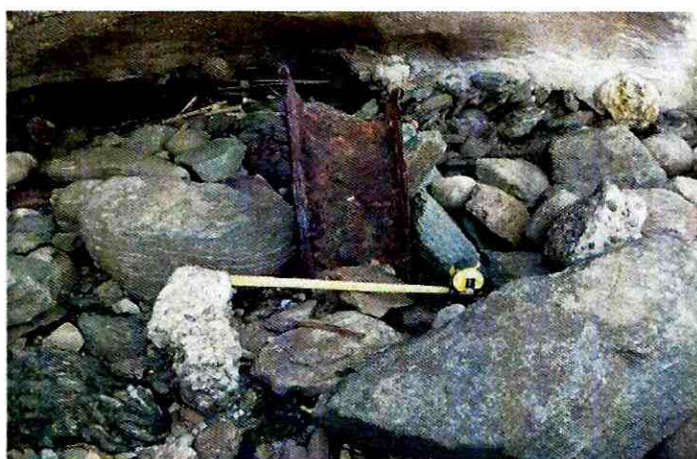
En cuanto al Rasgo NCA-2 (Figura 3), tal como se expresó en párrafos anteriores, coincide con los materiales constructivos empleados por la industria siderúrgica que existió en el lugar durante el S. XX, por lo que es factible suponer su correspondencia a este periodo de ocupación del Monumento Histórico, mientras que el Rasgo NCA-3 (Figura 4), dado lo acotado de su registro y el amplio espectro de uso de ladrillos en el continuo ocupacional del fuerte, no es factible establecer alguna relación temporal.

Figura 3: Rasgo NCA-2

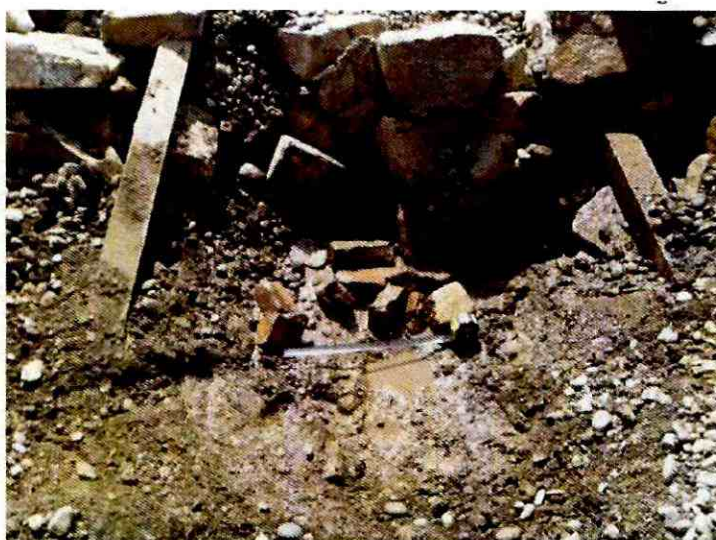
En el informe se constata la intervención de dichos hallazgos, correspondientes al "sellado" de los rasgos NCA-1 y NCA-3, acciones que no fueron autorizadas por este organismo.

Figura 4: Rasgo NCA-3
