SUPERINTENDENCIA DE MEDIO AMBIENTE

- Estudio Sísmico de la Casa Central de la Universidad de Chile, elaborado por el Consorcio Arcadis-WorleyParsons, de fecha 21 de marzo de 2018.
- Estudio Sísmico del Edificio del Club de la Unión, elaborado por el Consorcio Arcadis-WorleyParsons, de fecha 23 de marzo de 2018.

INGENIERÍA DE DETALLE DE ESTACIONES LÍNEA 3
METRO DE SANTIAGO

**ESTUDIO SISMICO
DE LA CASA CENTRAL DE LA UNIVERSIDAD DE
CHILE**

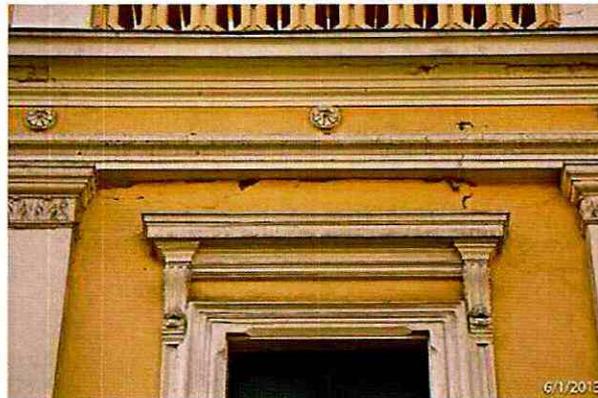
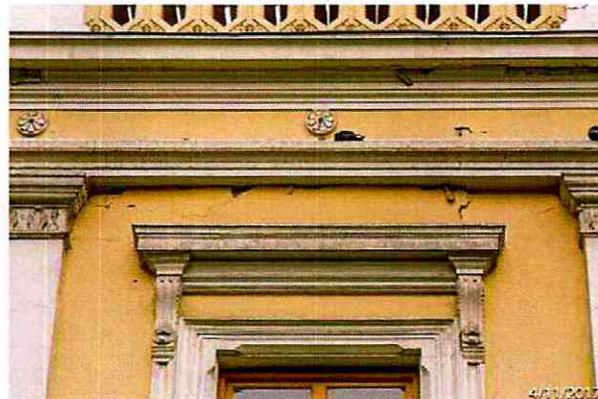
Foto 9 2013

de la Universidad de Chile (Ref. 13 y Ref. 14), se aprecia que las estructuras mantienen los hallazgos observados antes de iniciar los trabajos de la Línea 3 del Metro de Santiago, es decir: descaramiento de la pintura en varias zonas, fisuras menores en dinteles, cornisas, muros, antepechos y desprendimiento del estuco en sectores locales. Por lo que no se aprecia que las obras de Metro hayan provocado efectos nuevos en la edificación.

En general, se puede observar un buen estado de conservación del edificio, llama especialmente la atención que el pasillo de baldosas en el primer piso no acusa ningún tipo de deformación local. Asimismo los muros estructurales de las dos fachadas inspeccionadas no acusan grietas de corte. Algunos dinteles en el sector del primer piso de la librería muestran fisuras por el lado interior de la librería, fisuras que no se observan por el lado sur del muro interior norte. Cabe indicar que en esta zona del edificio los asentamientos debido a la construcción de la Línea 3 del Metro están en un rango entre 0.5 mm y 2 mm.

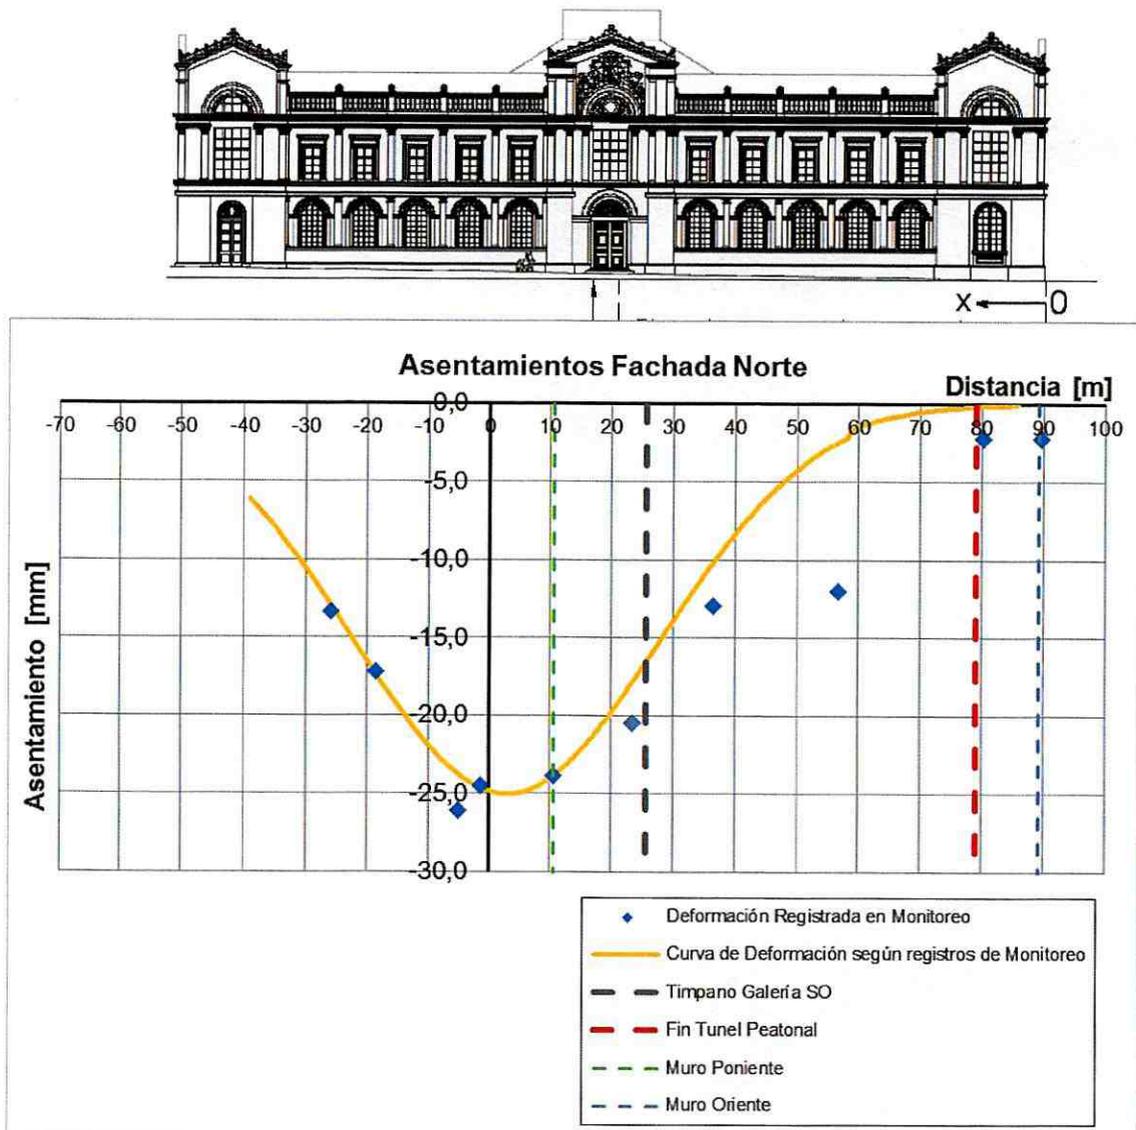
Figura 8.2: Asentamientos en eje Norte-Exterior (tomado de la Ref.[1])

Los resultados para el eje resistente Norte-Exterior se muestran en las tablas de la Figura 8.5. Se puede observar que el corte máximo obtenido es de 1.46 kgf/cm², que corresponde a un muro del primer piso. Debido a que el esfuerzo máximo de corte es 1.46 kgf/cm² en el elemento más crítico del eje Norte-Exterior, existiría aproximadamente un 61% de margen para alcanzar el valor de corte de agrietamiento de 3.75 kgf/cm² debido a fuerzas de origen distinto a los asentamientos.

Ningún elemento supera el corte admisible de 3 kgf/cm² debido a los asentamientos inducidos por la construcción de la Línea 3 del Metro de Santiago. Esta conclusión se vió refrendada por el nulo agrietamiento o aumento de las grietas existentes observado en los muros de estos ejes después de la construcción de la Línea 3, lo que constituye una validación del valor estimado para la tensión de agrietamiento de la albañilería de este edificio.

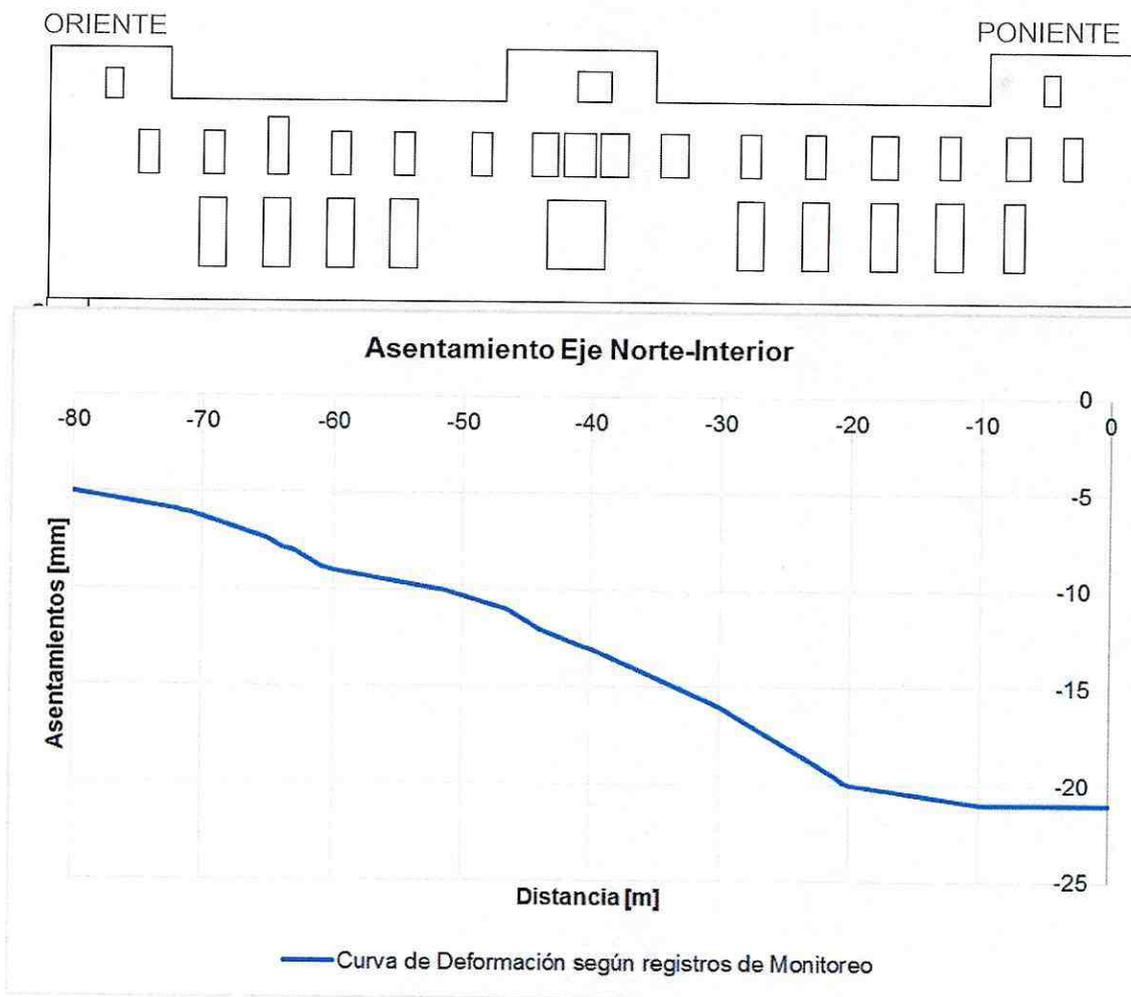
Figura 8.4: Asentamientos en eje Norte-Interior

Los resultados para el eje resistente Norte-Interior se muestran en las tablas de la Figura 8.6. Se puede observar que el corte máximo obtenido es de 1.08 kgf/cm². Debido a que el esfuerzo máximo de corte es 1.08 kgf/cm² en el elemento más crítico del eje Norte-Interior, existiría aproximadamente un 71% de margen para alcanzar el valor de corte de agrietamiento de 3.75 kgf/cm² debido a fuerzas de origen distinto a los asentamientos.

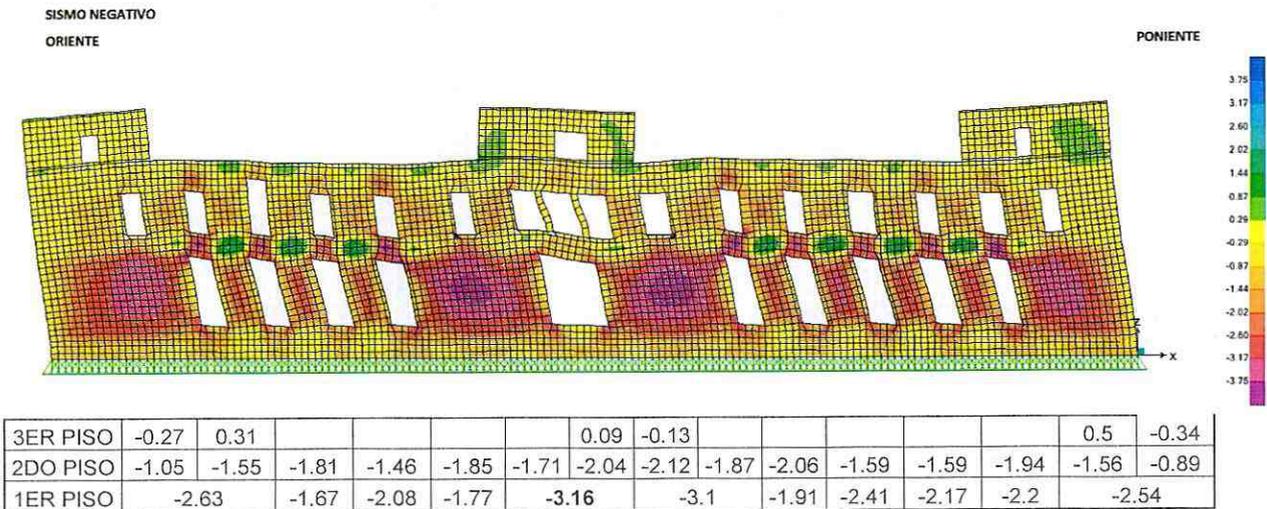
Figura B.1.0.12: Esfuerzos de corte en muros debido a las fuerzas sísmicas dirección poniente-oriente asociadas a evento 27.02.2010 en eje resistente Norte-Interior

Los resultados para las tensiones de corte de los ejes analizados validan la tensión de corte de agrietamiento usada en este estudio de comportamiento, ya que en ningún muro se supera el corte de agrietamiento de 3.75 kgf/cm^2 . Esta afirmación se condice con los antecedentes que se tienen para el sismo del 2010 en el edificio de la Casa Central de la Universidad de Chile, donde no se conoce catastro post evento que indique agrietamiento en muros en estas dos fachadas.
