## INFORME AMBIENTAL

### OBSERVACIONES EN TERRENO DEL PROYECTO SALARES NORTE

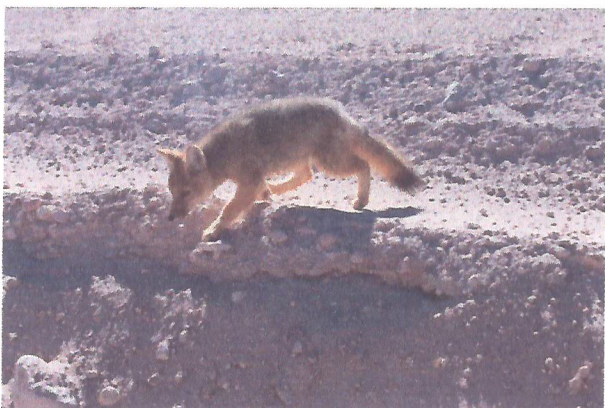
Primera fotografía zorro en camino de acceso al proyecto salares norte evidentemente siendo alimentado, por su gran cercanía con nuestro vehículo.

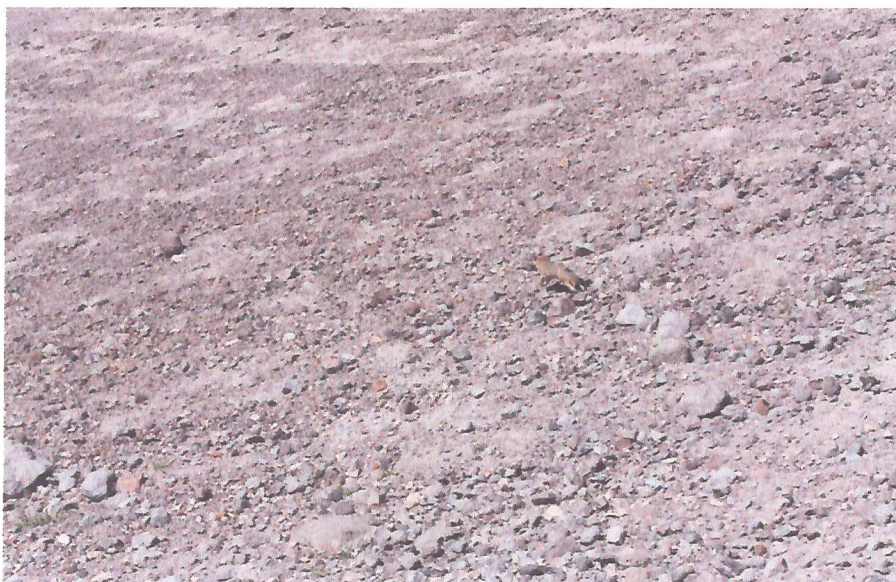
En la segunda fotografía se evidencia un zorro en estado natural el cual al ver que nos bajamos de la camioneta corrió a un lugar seguro lejos de nosotros.

Se observa también el camino de acceso de no más de 4,5 metros de ancho, en buen estado, sin humectación, ya que el tránsito de estos camiones genera una polución que contamina la flora aledaña al camino provocando que la fauna (guanacos y vicuñas) deban emigrar buscando nuevos sectores de pastoreo, la polución se extiende por varios metros desde el camino hacia los laterales, dependiendo del viento.

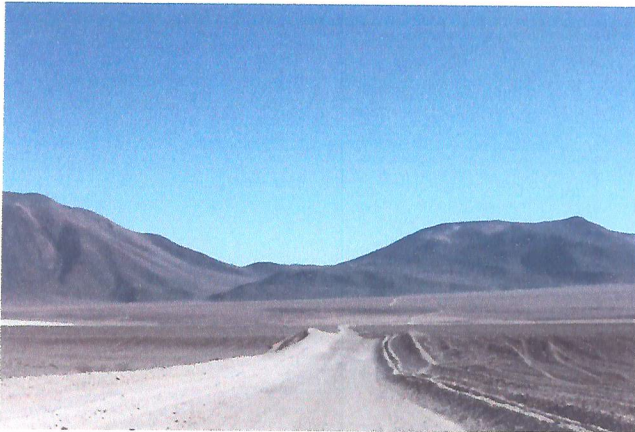
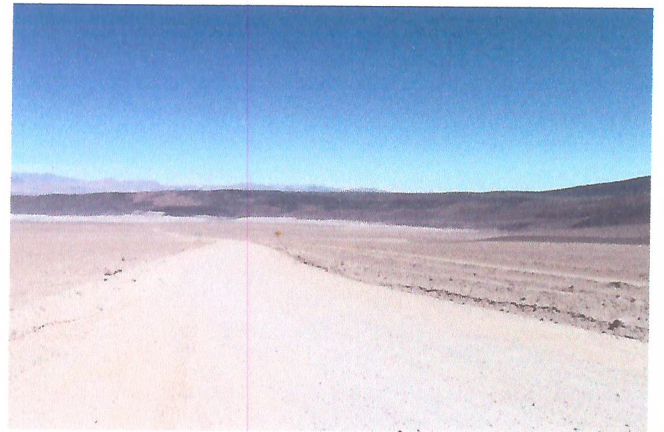
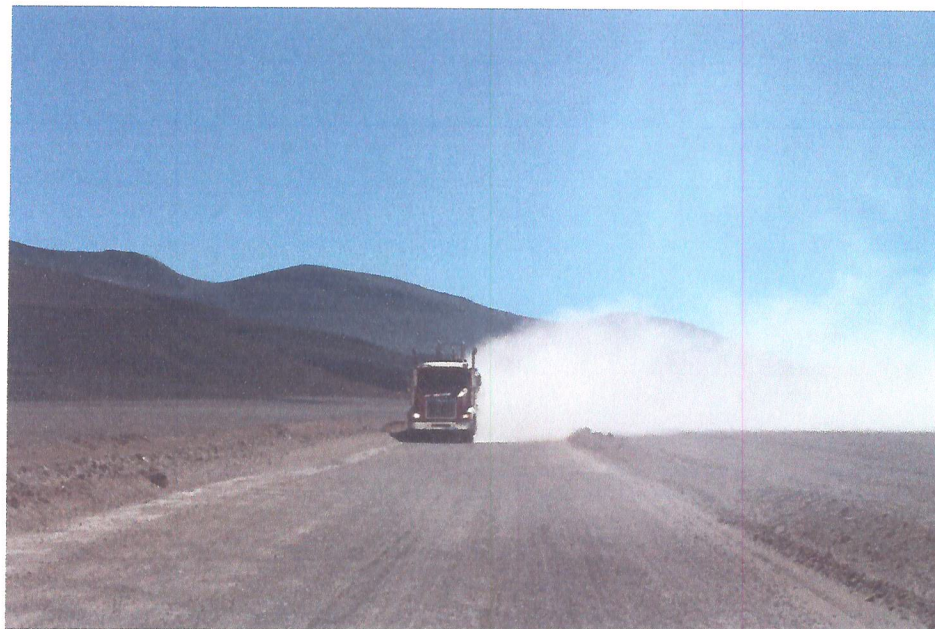
Fotografías de acceso al proyecto salares norte.

Fotografía de camión aljibe de 30.000 lts. Transitando por el camino generando un alto grado de polución.

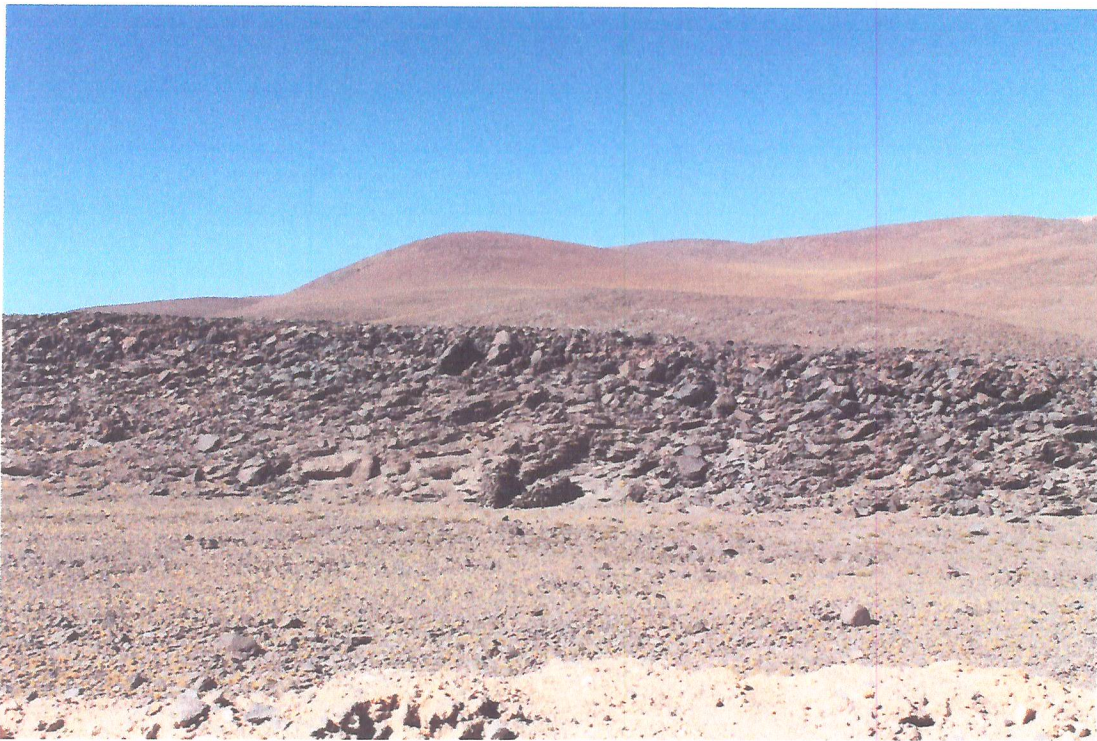
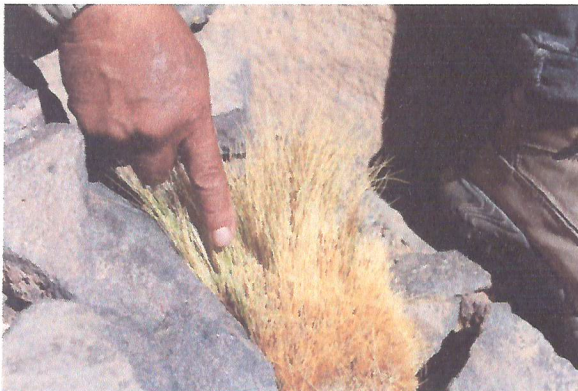
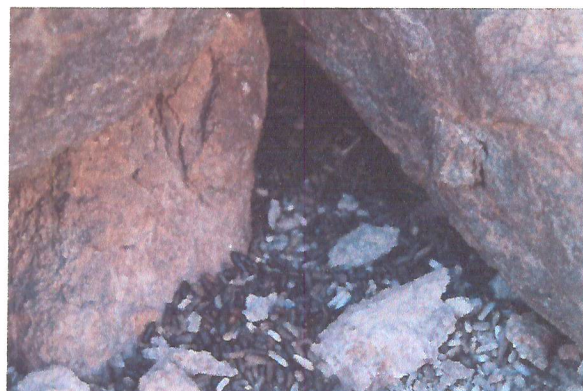
Fotografía se observa el pajonal, alimento primordial de las chinchillas, guano fresco de chinchilla, un cordón de criadero de los que ya no se ven muy a menudo y se debiera proteger.

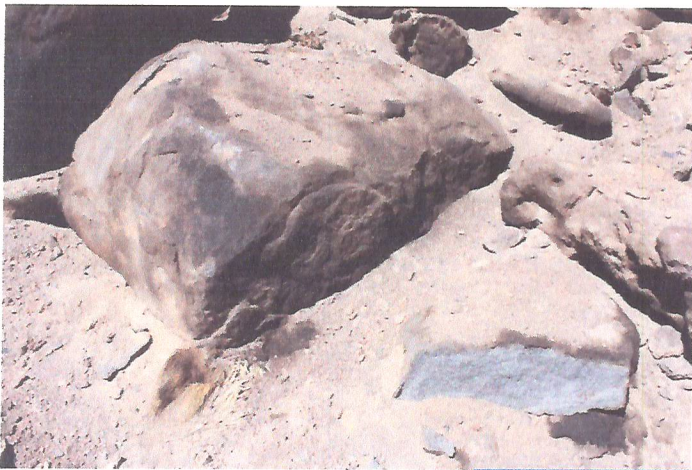
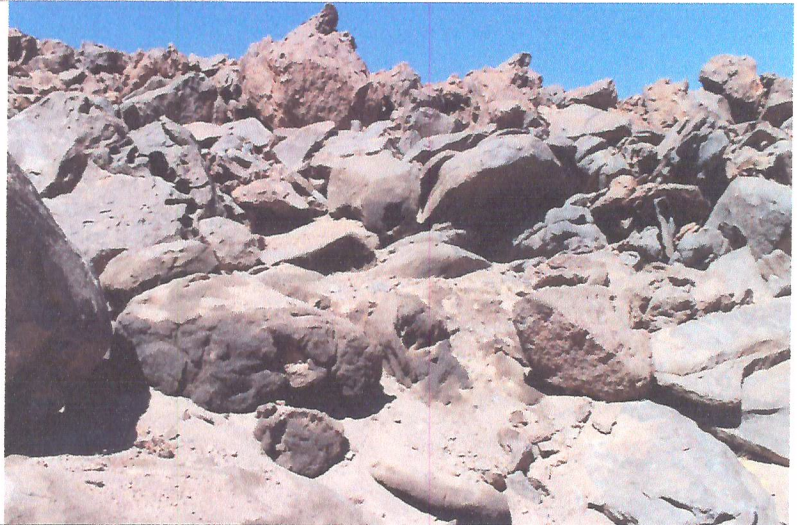
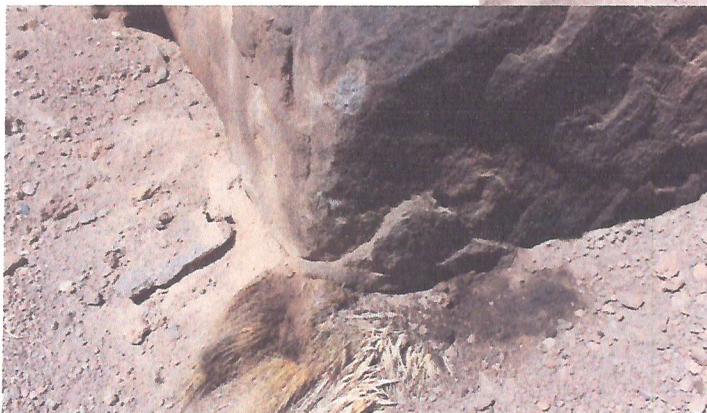
En la misma barda o cordón montañoso del criadero de chinchillas se evidencia en la primera salida que ocurrió un incidente con alguna maquinaria, ya que encontramos roca y flora contaminada con aceite de motor, se consulta a la minera de lo ocurrido, lo que nos responden que no hay documentación alguna de hecho ocurrido en campañas anteriores.

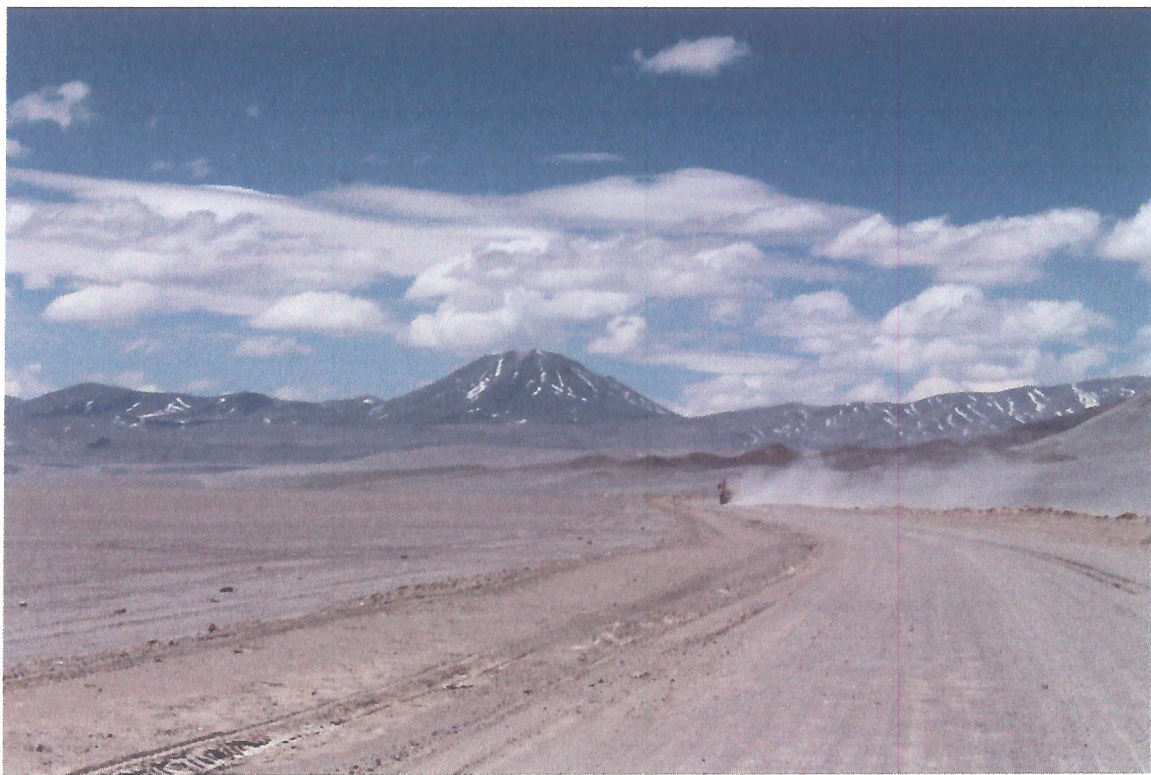
En la fotografía se ve un transito mas expedito, un camino ancho superior a 4,5 mts. Claramente sin humectación.

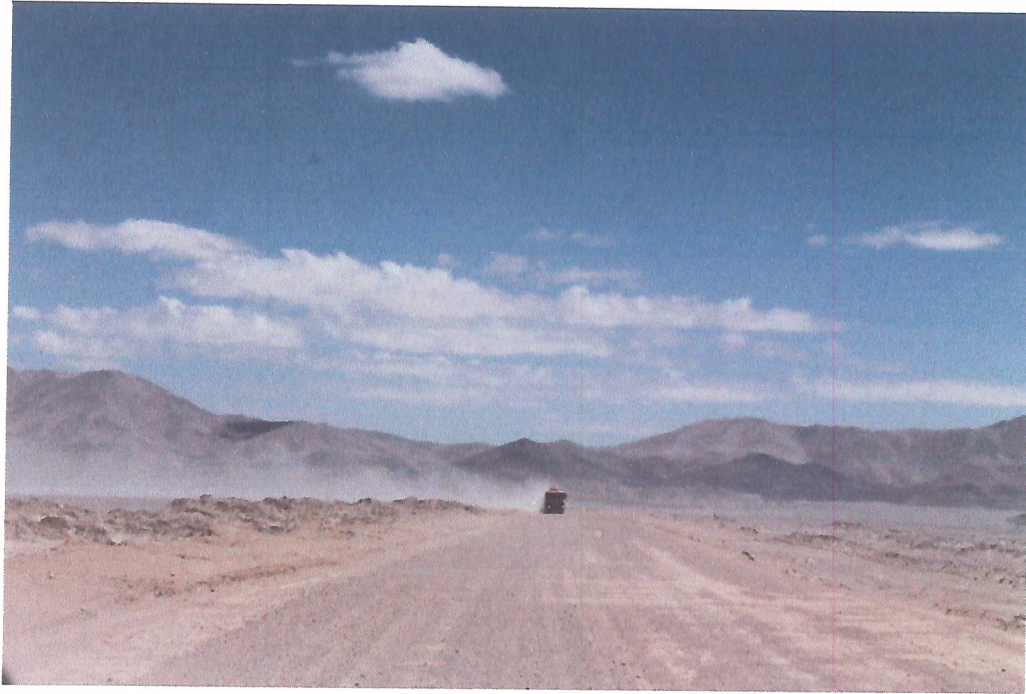
Durante el trayecto, No se observa señalética de ubicación del proyecto ni limites de velocidad.

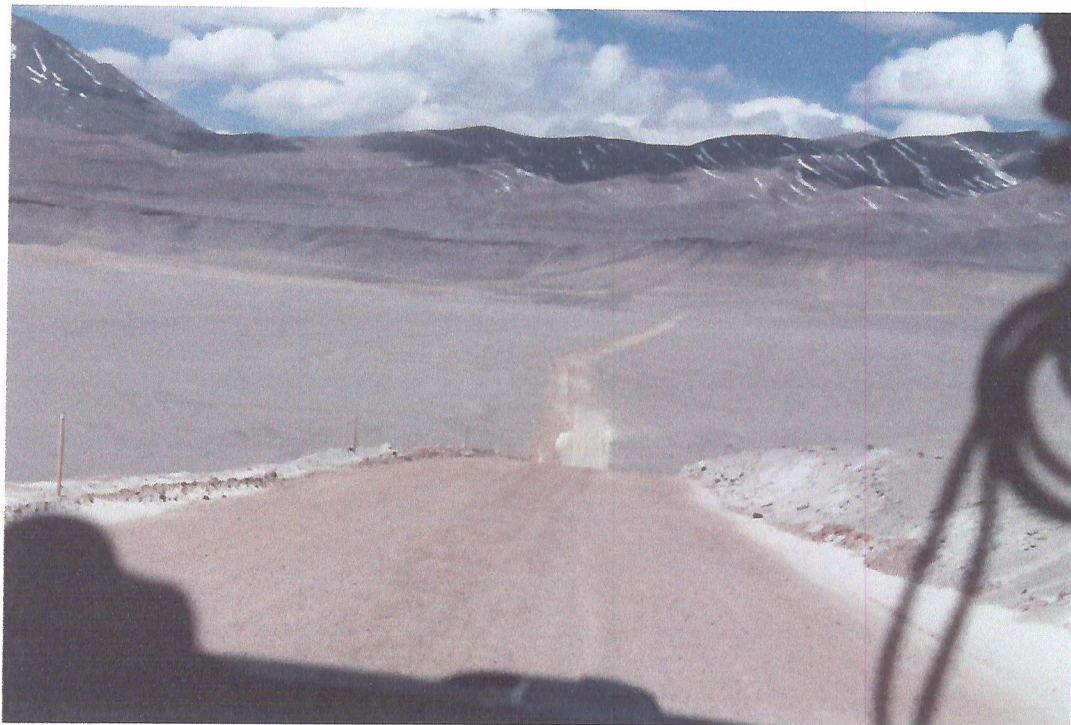
En esta fotografía se observa que el camino a cambiado considerablemente y esta mucho mas ancho que de lo normal.

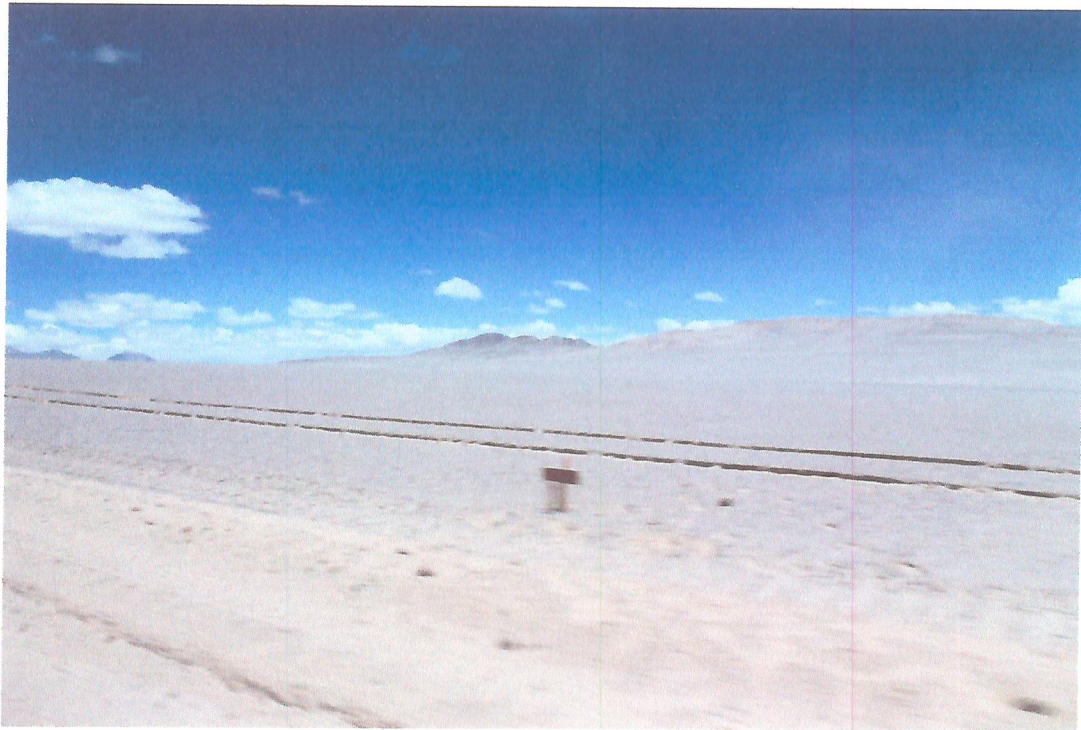
Movimiento de maquinaria pesada por afuera del camino generando un impacto mas aparte del camino.

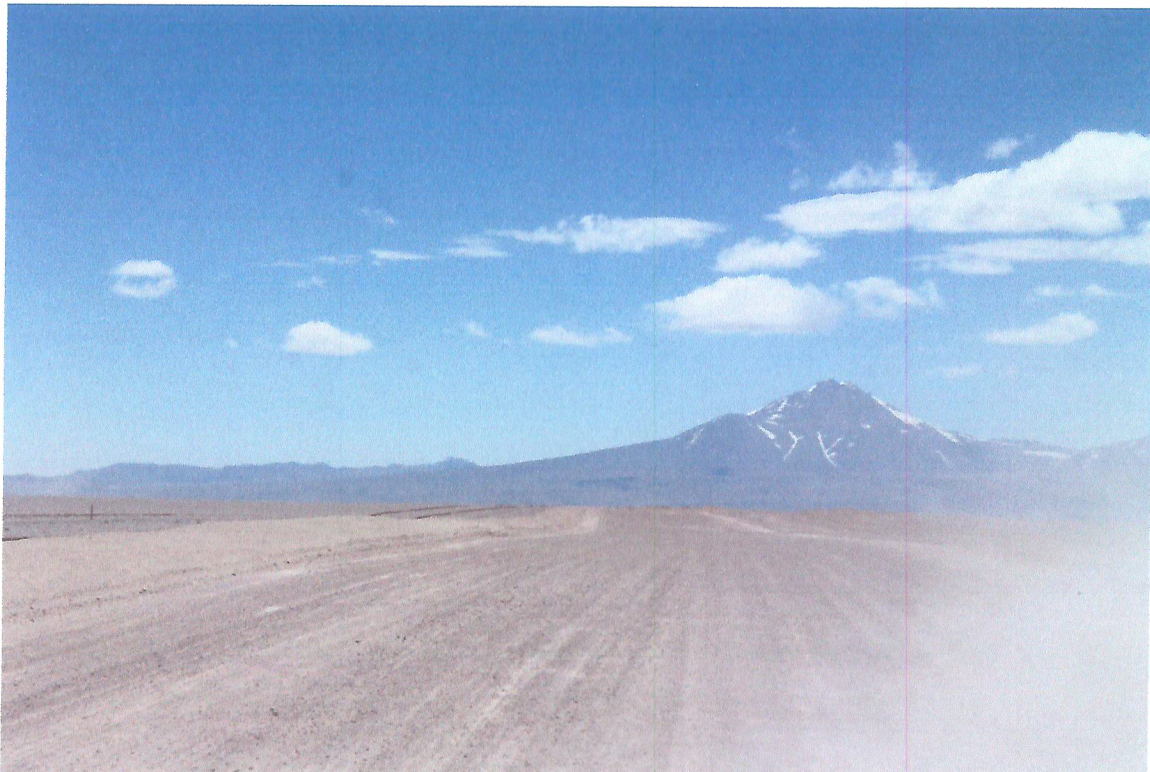
Camino excesivamente ancho y no hidratado.

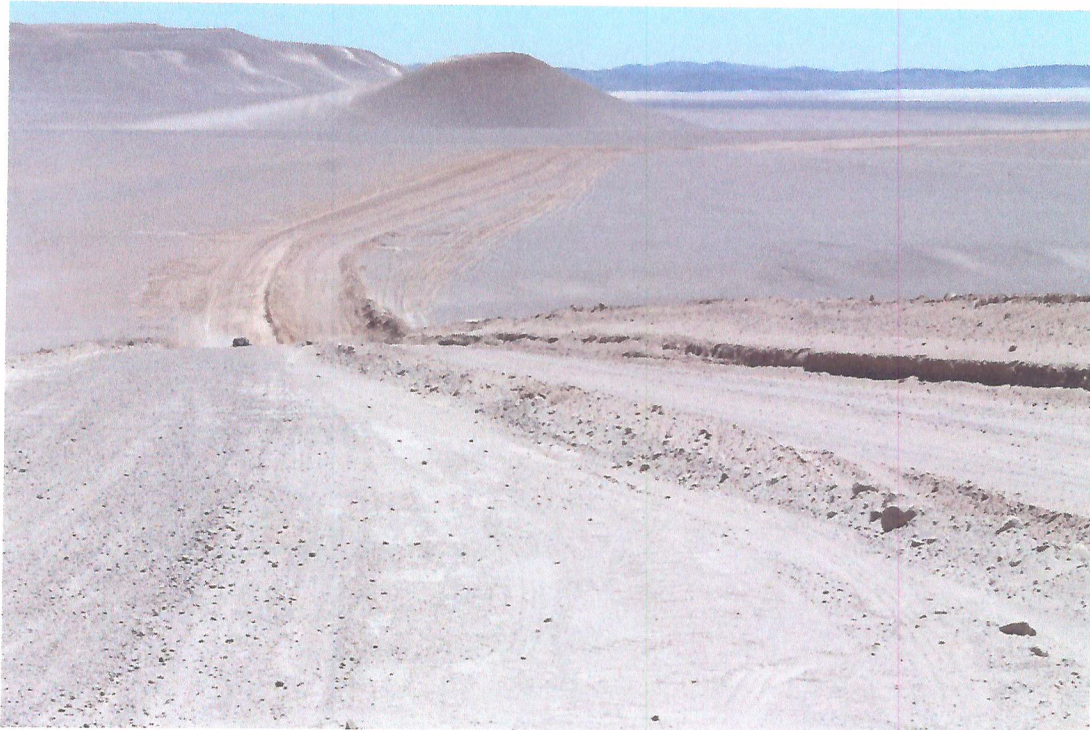
Modificación de camino, transito de maquinaria por fuera del camino de servicio.

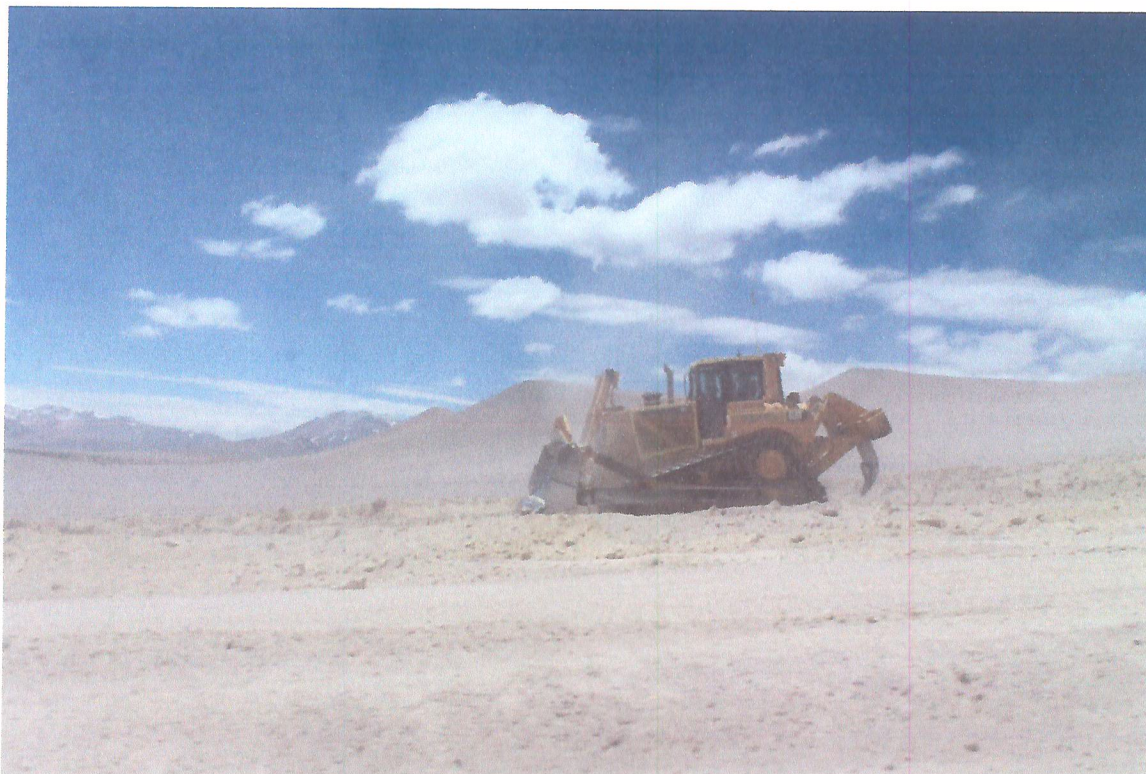
Buldozer trabajando, sin humectación modificando el trazado del camino principal.

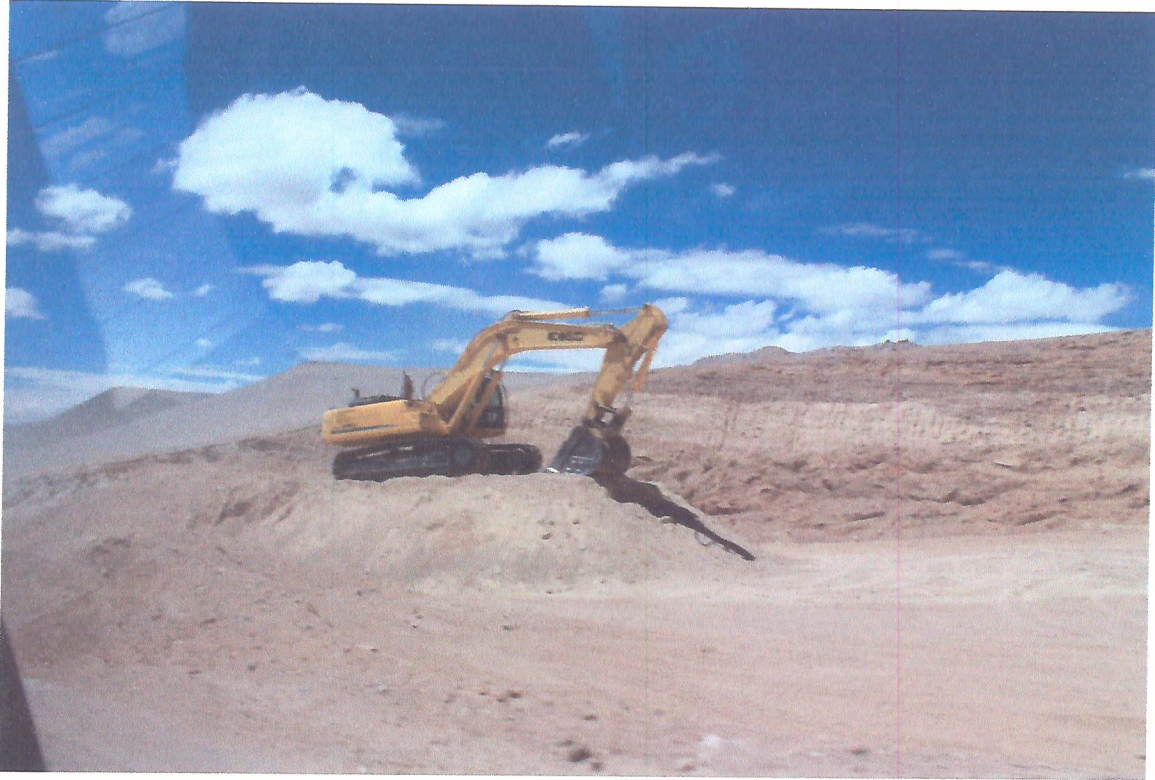
Excavadora en descanso, labor realizada en el lugar, corte de cerro por donde pasara el nuevo camino (modificación del trazado)

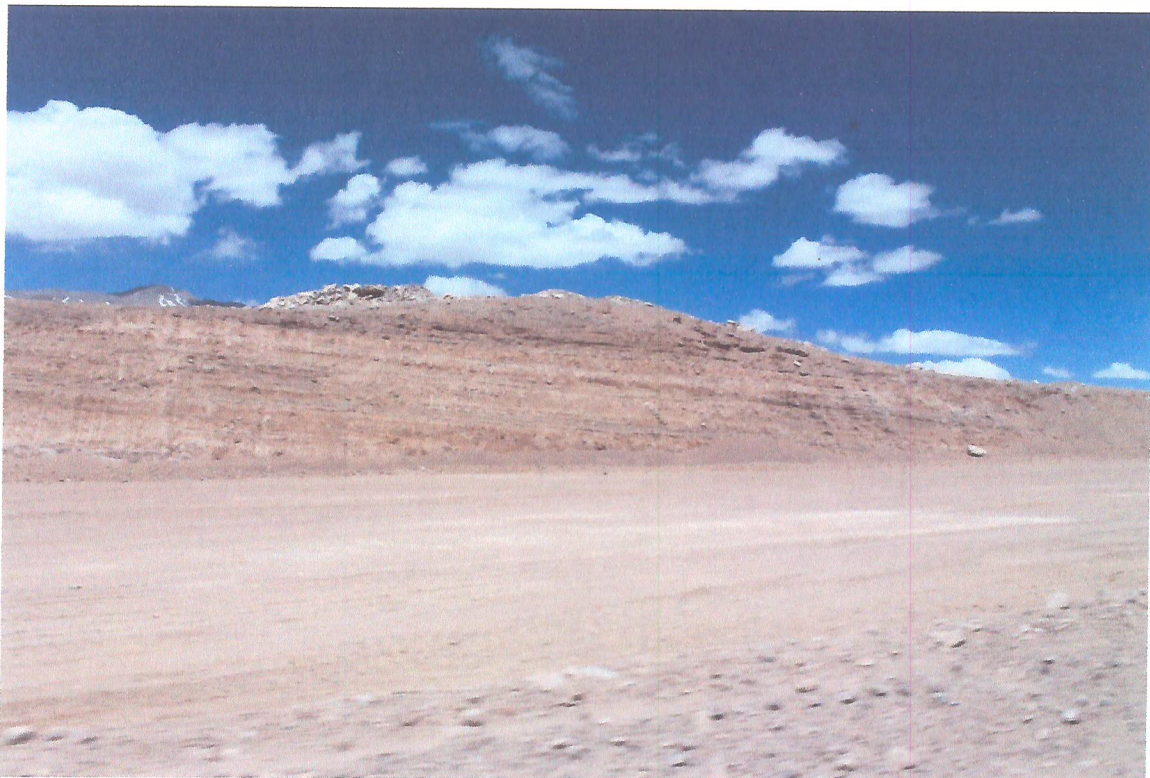
El corte del cerro se extiende por al menos 50 metros.

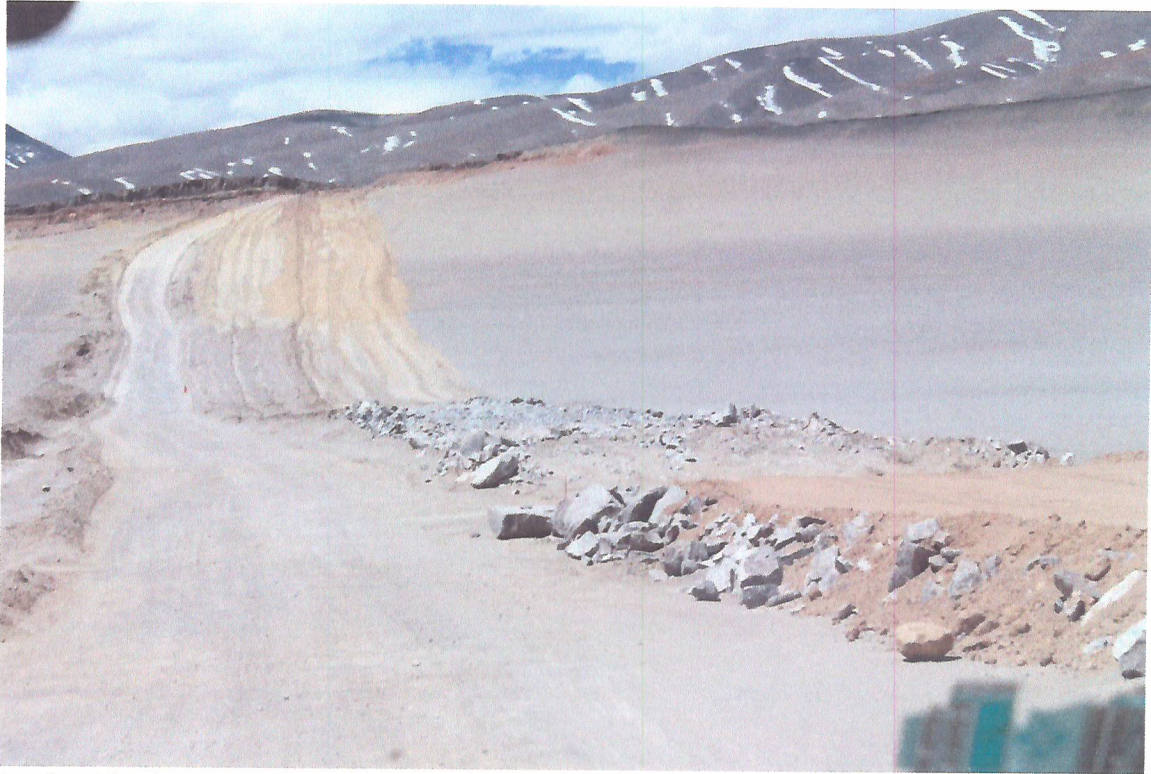
Confección de nuevo camino, con empréstito y relleno con rocas.

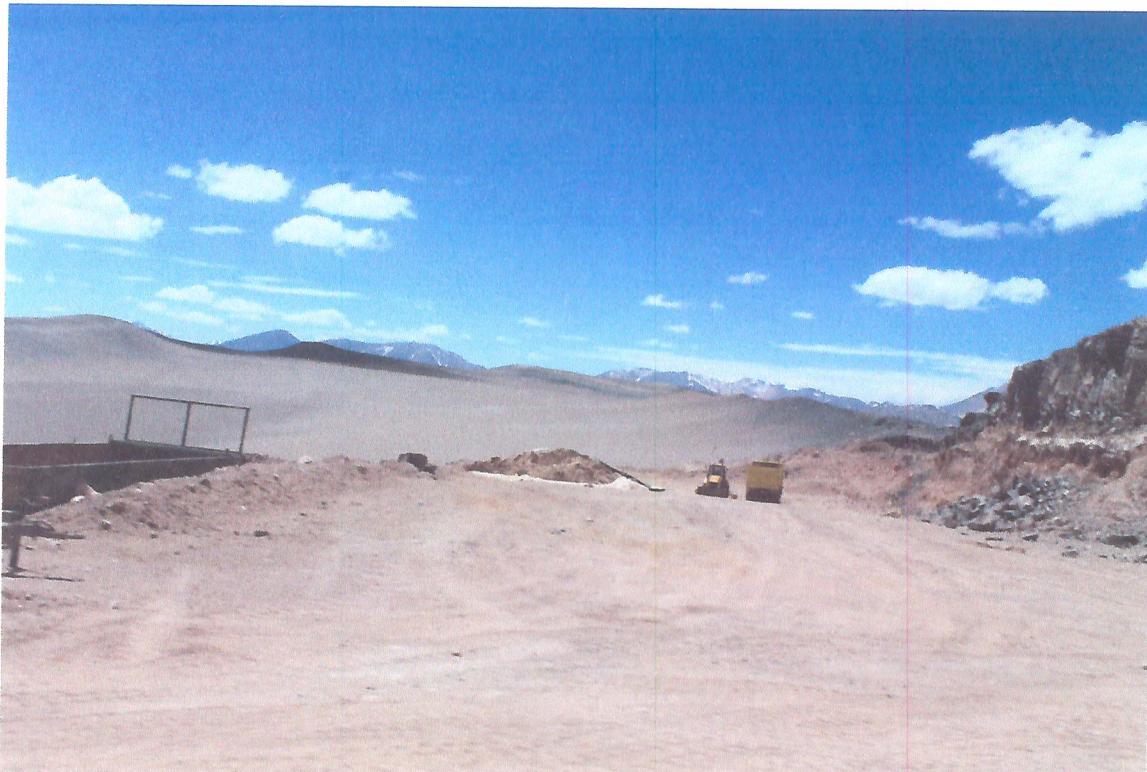
Realización de corte de cerro para generar cancha para guardar maquinaria entre esas maquinarias se observa un compresor de aire, eventualmente para perforar roca y realizar tronaduras. (lo que contempla un camino nuevo)

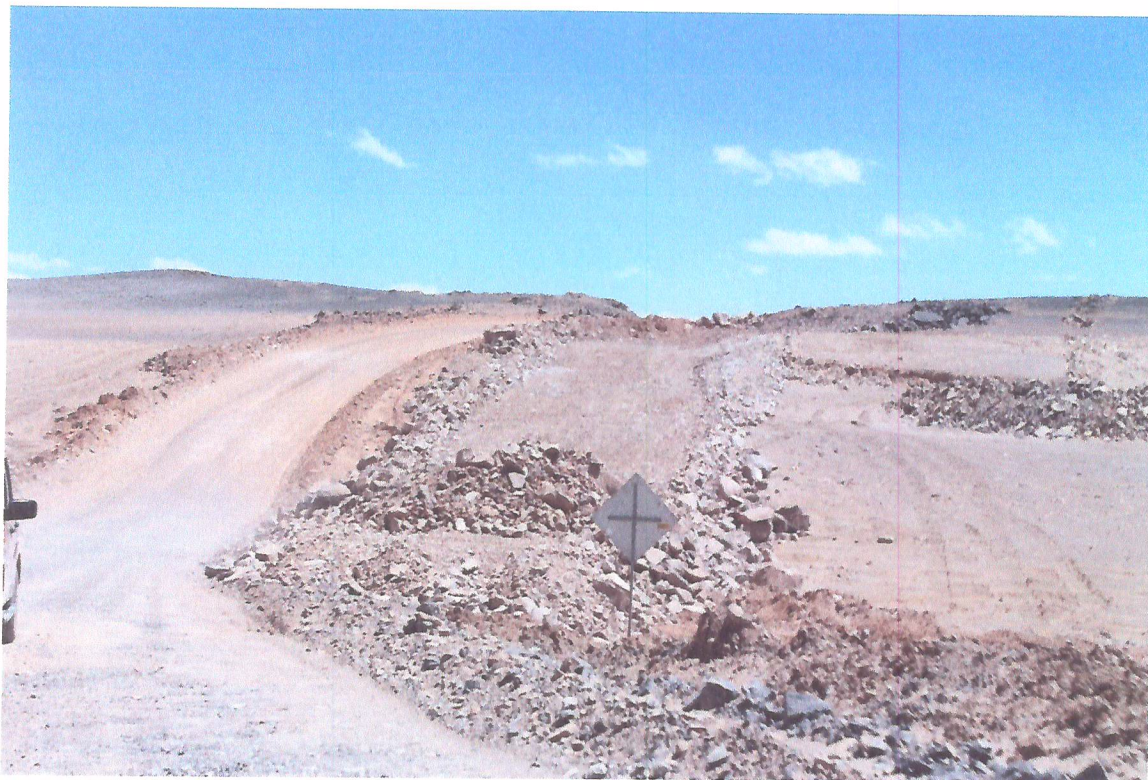
Relleno de nuevo camino con material grueso.

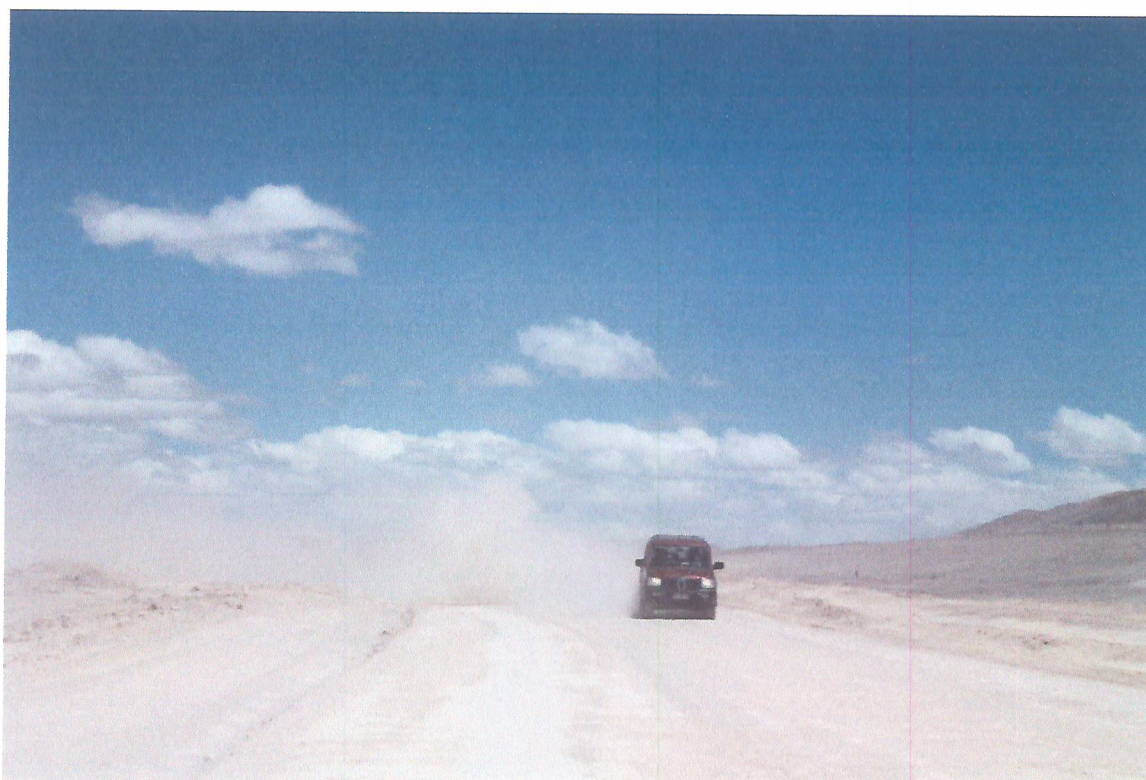
En todo el trayecto el camino es ancho y con poca humectación.

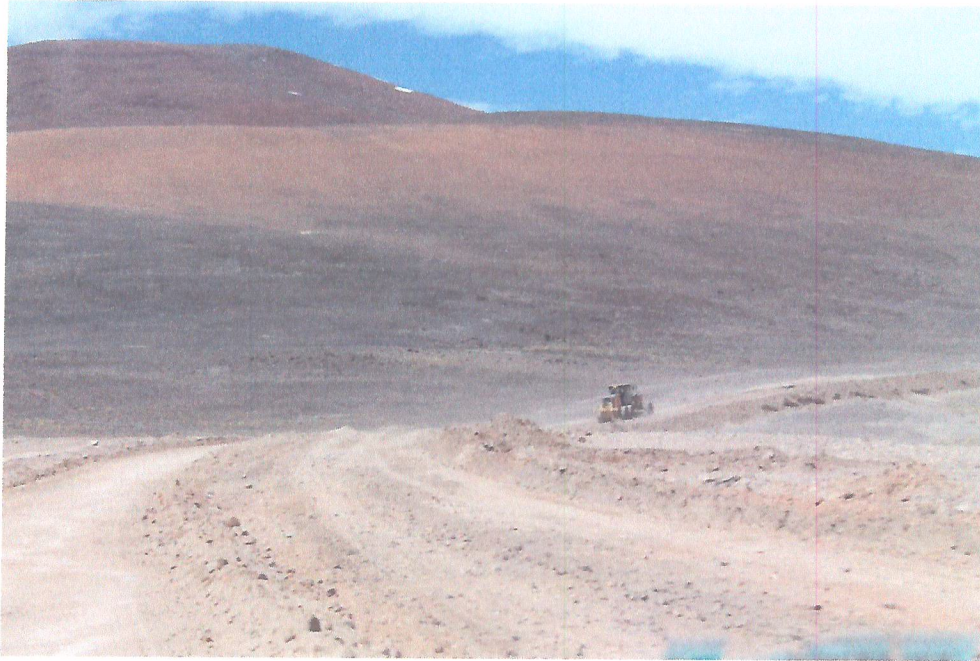
Camino a proyecto con maquinaria trabajando anchando el camino, cabe señalar que el camino revisado en la primera visita era solo de dos carriles para vehículos livianos ahora es mucho más ancho.

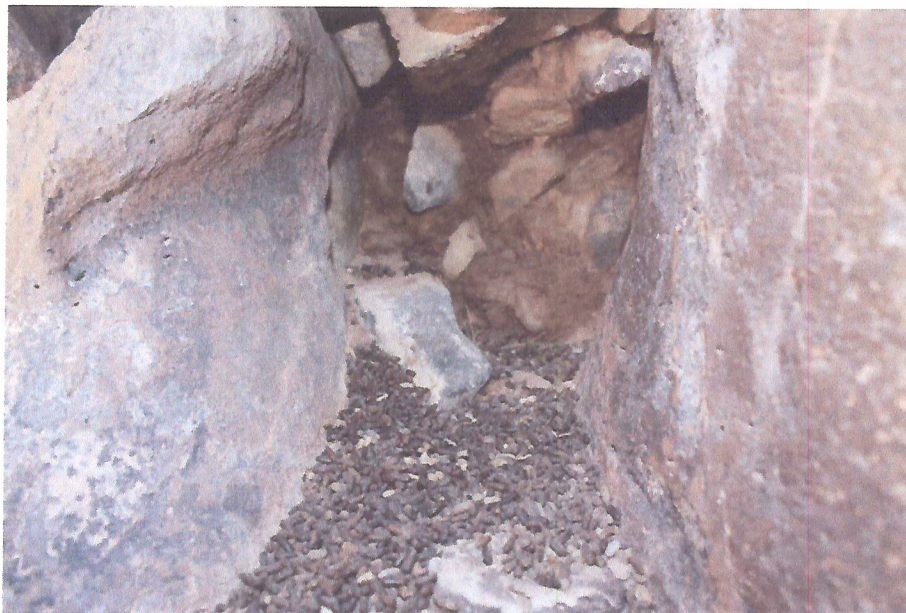
Ya no se evidencia guano de chinchilla fresco, los pajonales aledaños al cordón negro señalado en la primera salida a terreno se encuentran con bastante polución lo cual hace que este no sea comestible para la chinchilla, lo que provoca esto es una exterminación y una reubicación forzada por la intervención de las máquinas y el libre tránsito de vehículos que generan gran polución.

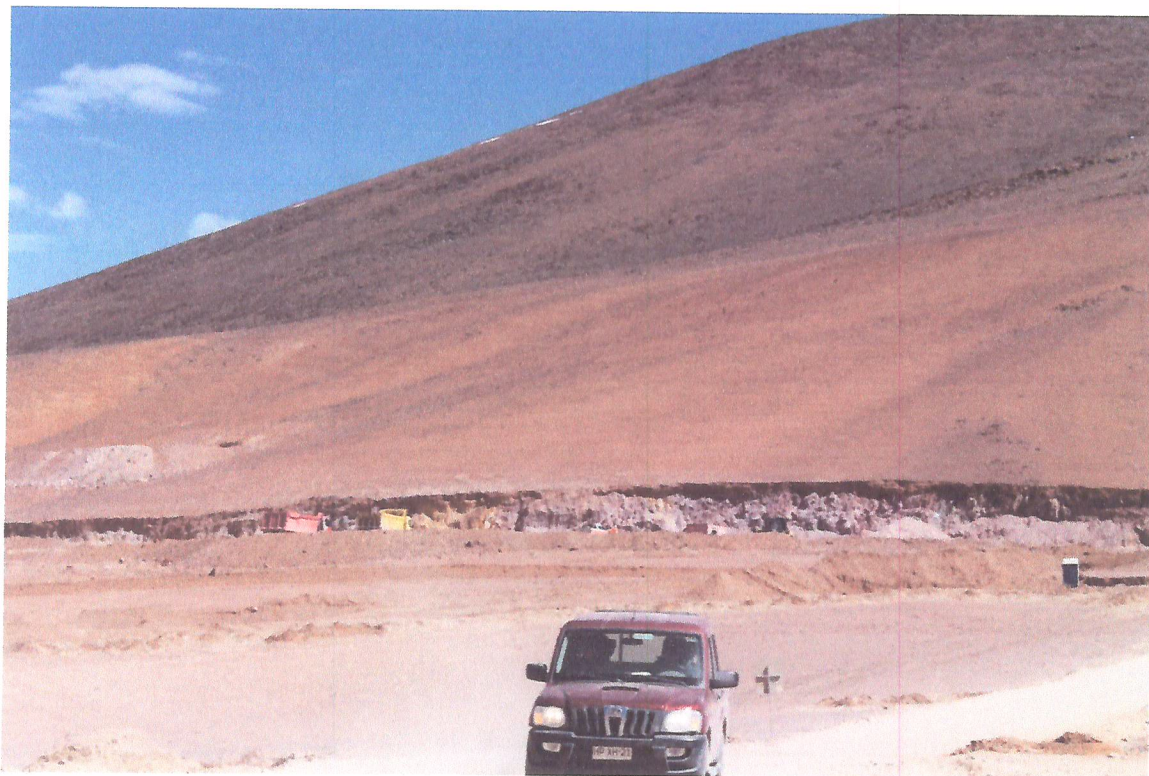
En el área de proyecto se observan plataformas de sondaje y terraplenes para guardar maquinaria, pero no obstante hay un movimiento de tierra importante en el centro de este.

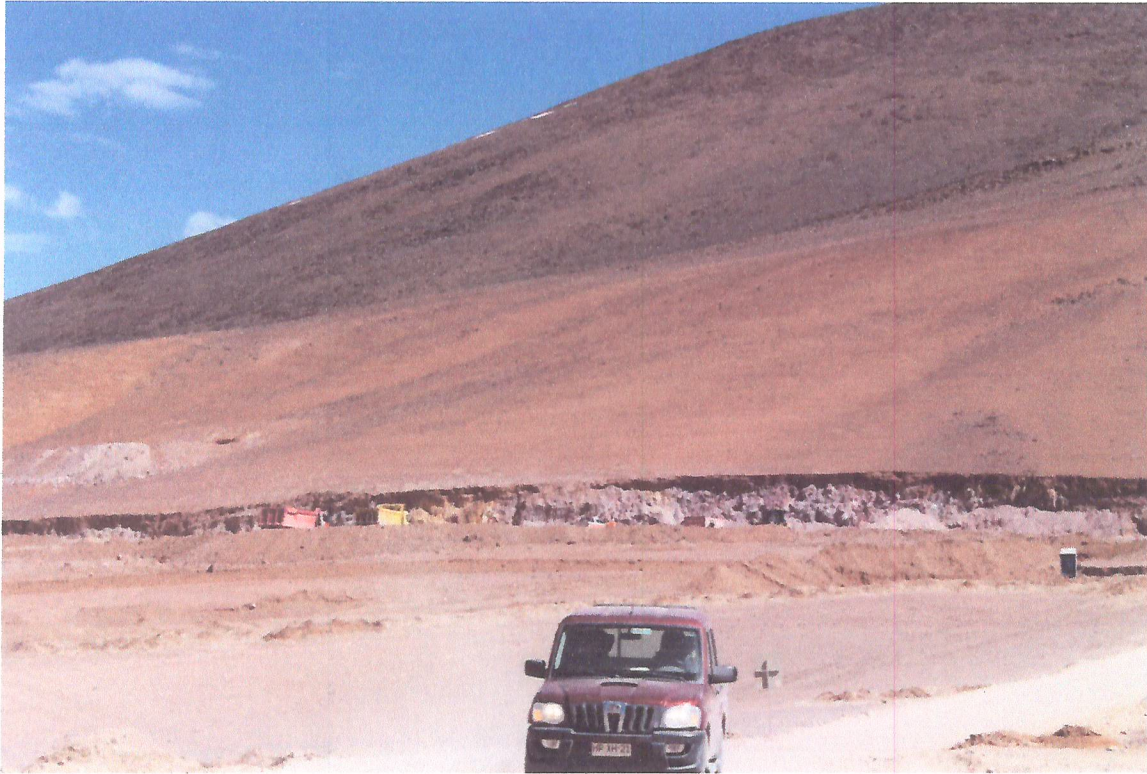
En el área de proyecto se observan plataformas de sondaje y terraplenes para guardar maquinaria, pero no obstante hay un movimiento de tierra importante en el centro de este.
