GG-016-18

**MAT.:** Informa afectación sectores de reforestación comprometidos en Programa de Cumplimiento, ROL N° D-074-2015, por incendio del 25 de diciembre de 2017 y propone nuevo cronograma de reforestación.

# INFORME DE CONTROL DE DAÑOS INCENDIO FORESTAL SECTOR PUENTE MACAL, CAMINO Y FRANJA DE EUCALIPTUS

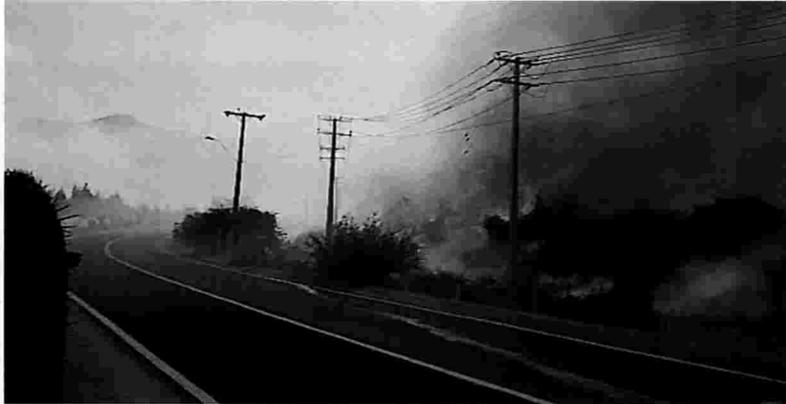
**Fotografía 1: Foco de incendio, sector norte Camino El Asiento Ruta G-692.**

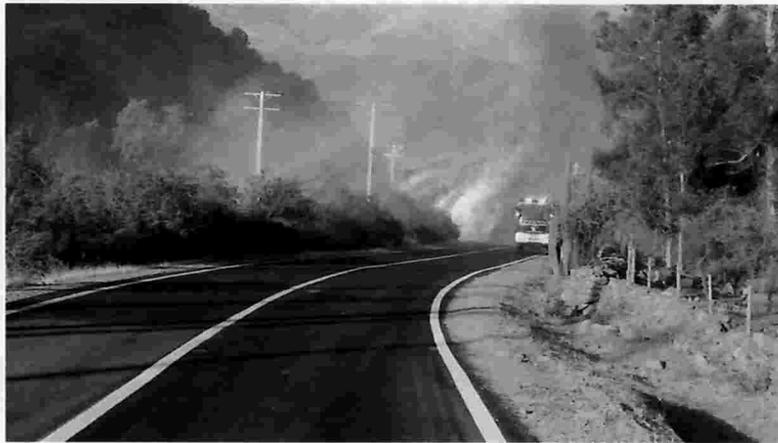
**Fotografía 2: Foco de incendio, sector norte Camino El Asiento Ruta G-692.**

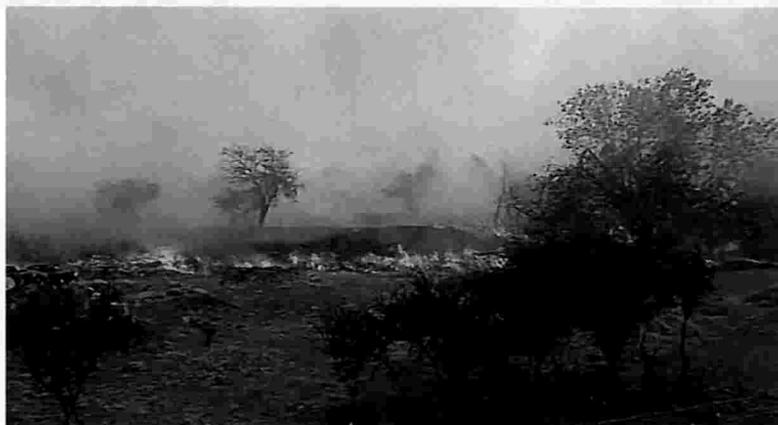
**Fotografía 3: Foco de incendio, sector sur Camino El Asiento Ruta G-692. Interior faena minera, sector reforestación.**

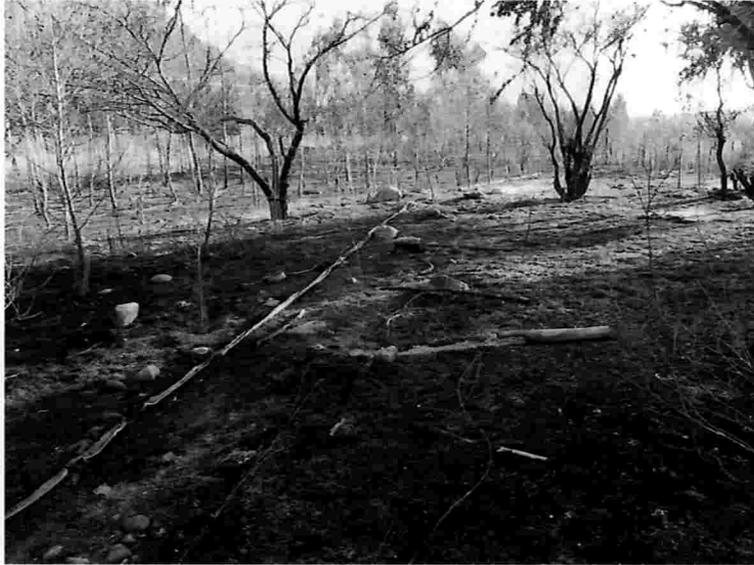
**Fotografía 7: Vista sector de reforestación y riego afectado.**

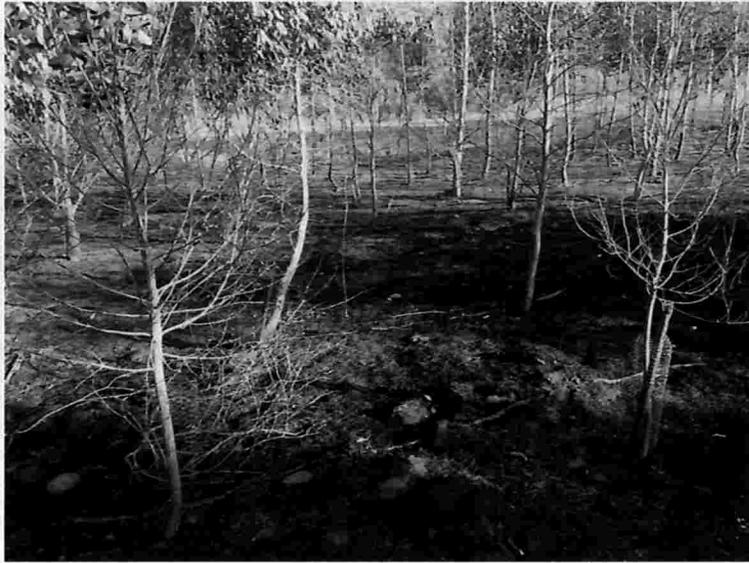
Fotografía 8: Vista sector de reforestación afectados.

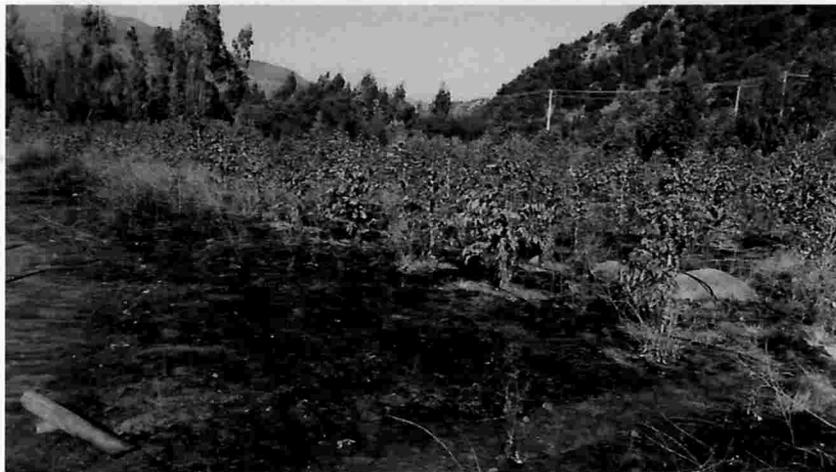
Fotografía 9: Vista sector de reforestación afectado.

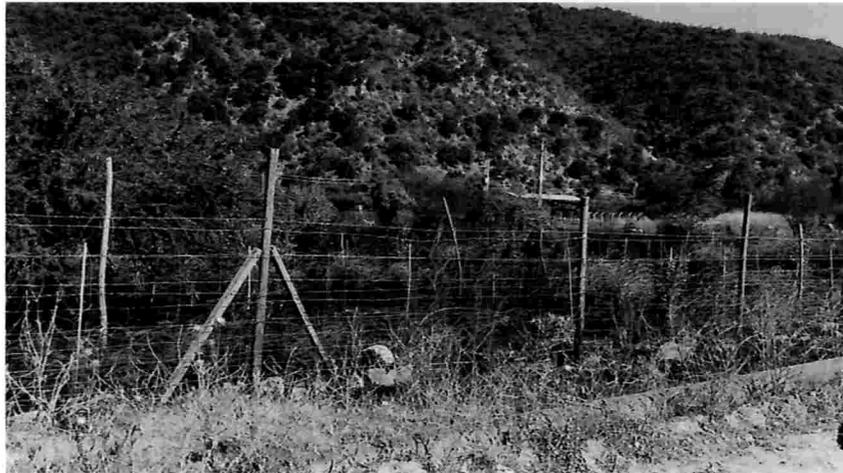
Fotografía 10: Vista hacia el norte de reforestación y cerco afectado.

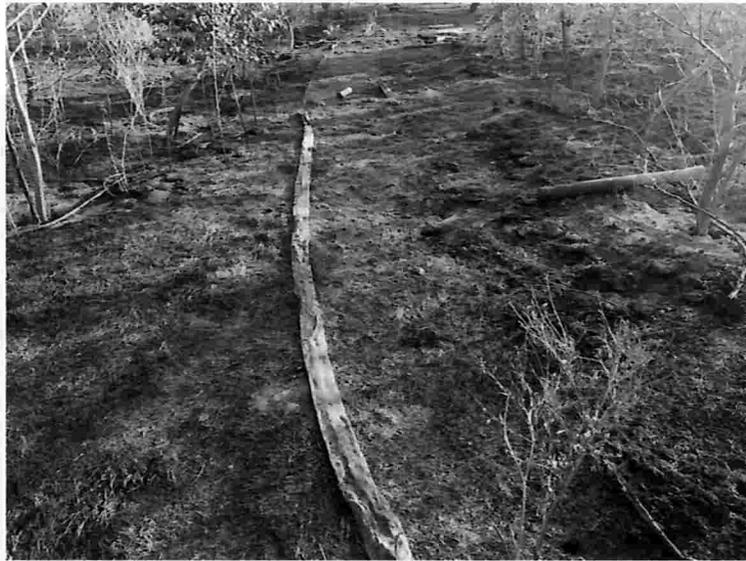
Fotografía 11: Sistema de riego de un área de reforestación quemado.

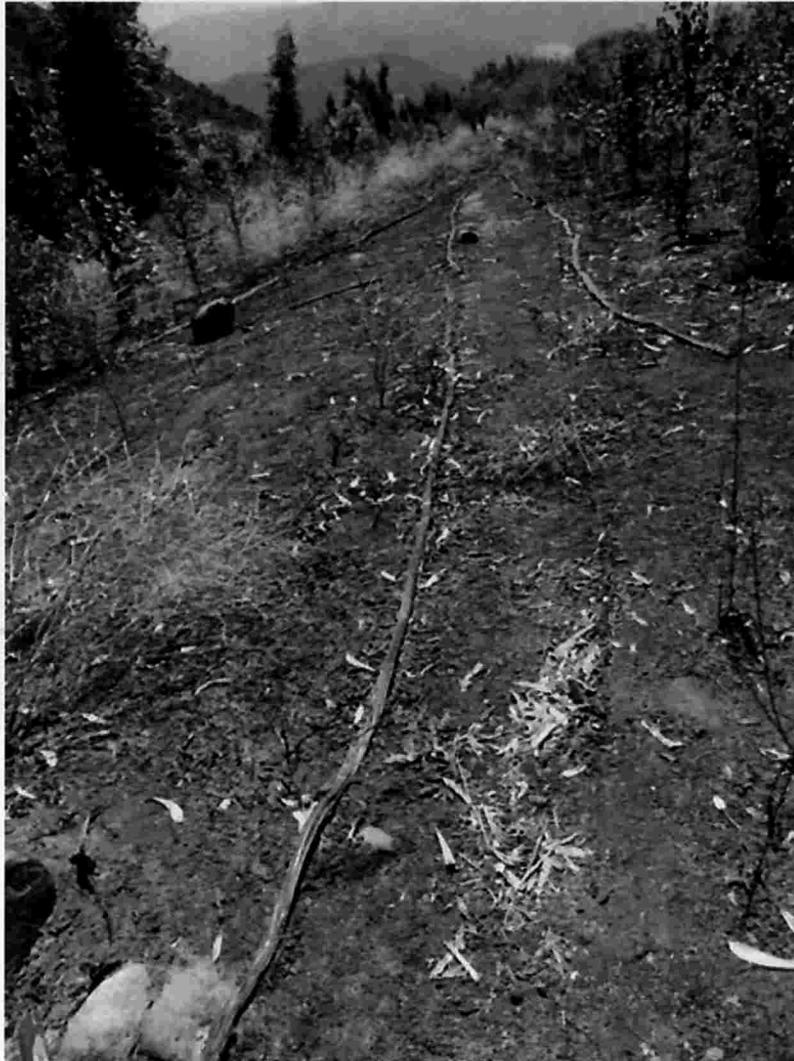
**Daño Verificado:** Se constata la presencia de vegetación quemada en el sector Puente Macal, en un área de 2,1 hectáreas correspondiente al 84% de la superficie total del sector. Mayoritariamente el fuego afectó la parte aérea de los individuos plantados, siendo necesaria la implementación de riego para permitir la sobrevivencia de los individuos menos afectados. Se verifican daños en parte del cercado y la totalidad del sistema de riego por goteo. En las ilustraciones 2, 3 y 4 se presentan las fotografías que evidencian el daño al sistema de riego, a las reforestaciones y al cerco perimetral.

Ilustración 2: Sistema de riego dañado

- i. Retiro de residuos de sistema de riego, protecciones contra lagomorfos dañadas y residuos orgánicos.
- ii. Adquisición de especies a replantar en el sector calculando el número de individuos, considerando la sobrevivencia de los individuos en cada sector, mediante un monitoreo de prendimiento y realización de poda fitosanitaria, en caso de ser necesario.

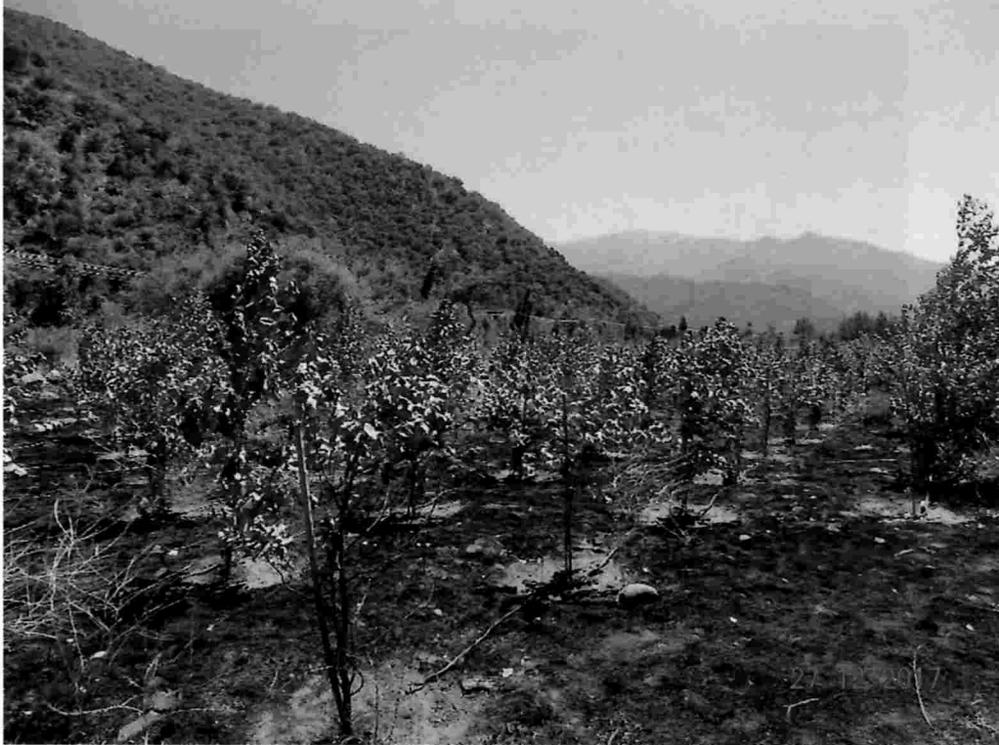
Ilustración 3: Individuos con parte aérea quemada

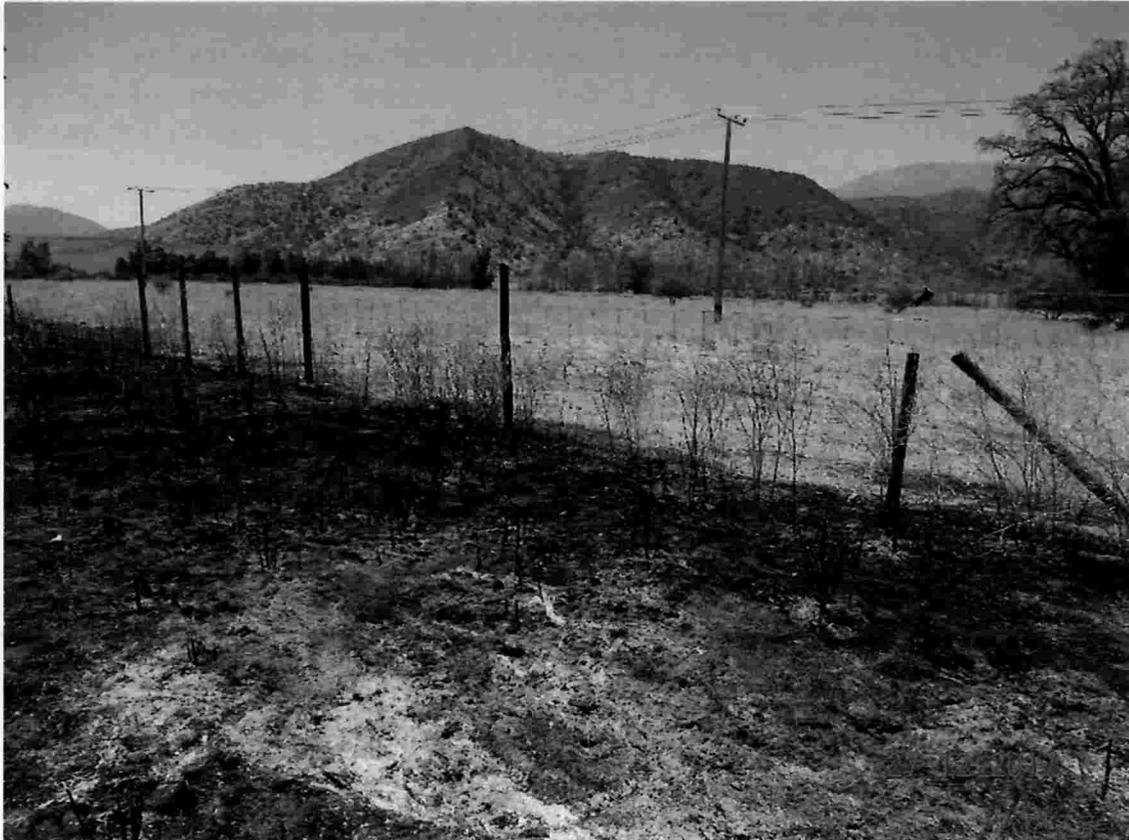
Ilustración 4: Cerco dañado

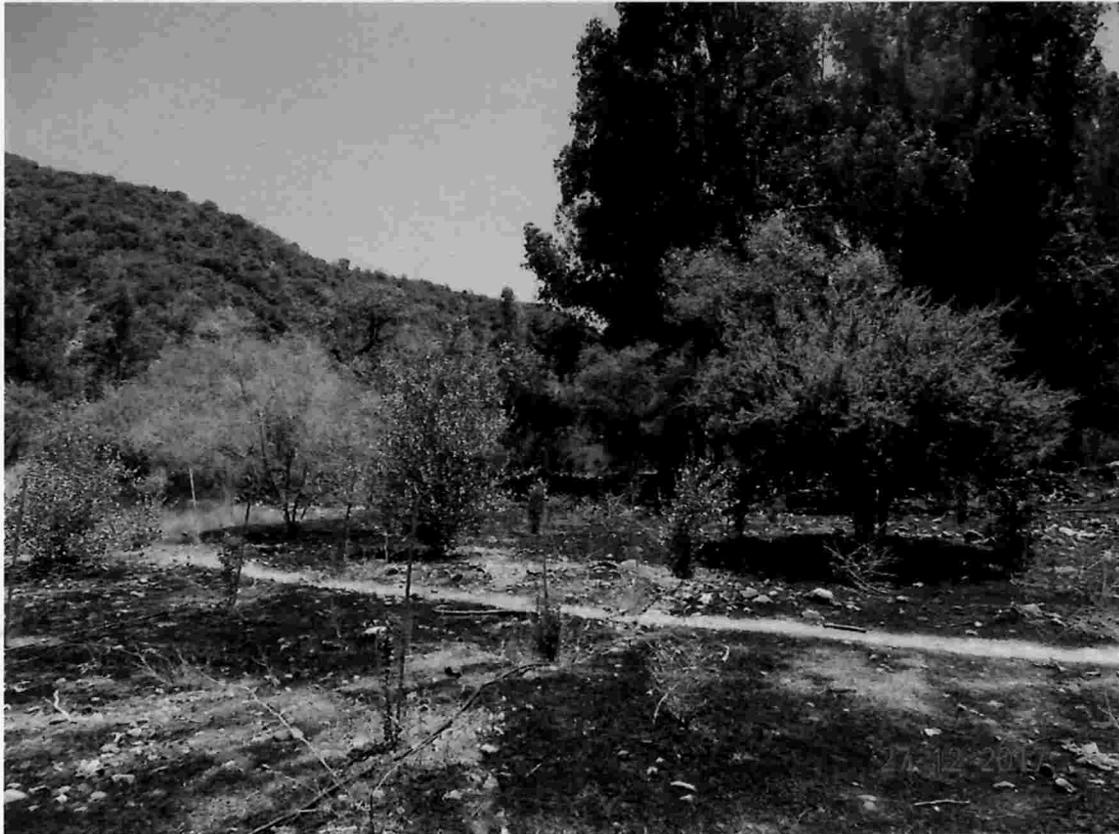
**Daño Verificado:** Se constata la presencia de vegetación quemada en el sector Camino, verificada en la parte aérea y fuste de los individuos. El área afectada por el fuego alcanzó el 71% del total del sector correspondiente a 2,51 hectáreas. Además, se quemó el sistema de riego por goteo y protecciones contra lagomorfos. En las ilustraciones 5, 6 y 7 se evidencia el daño producido a las especies y al sistema de riego del sector.

Ilustración 5: Individuos de peumo, palma chilena y quillay afectados

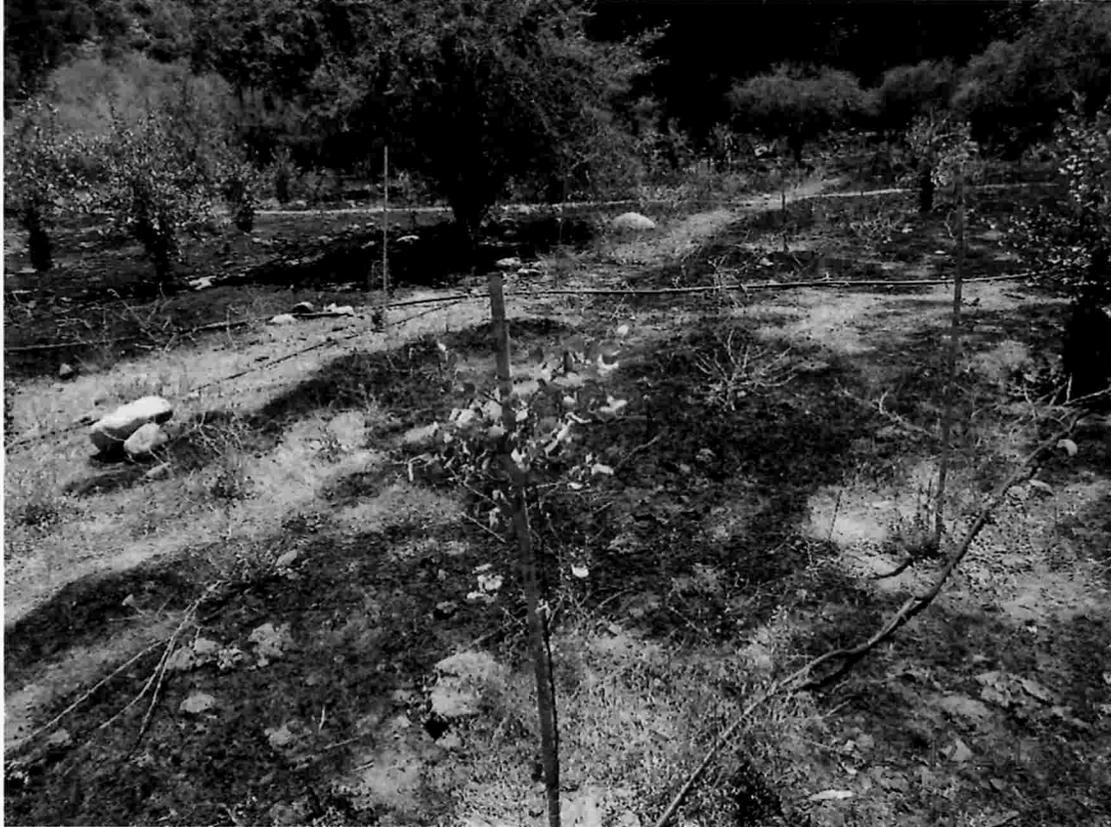
Ilustración 6 Sistema de riego dañado

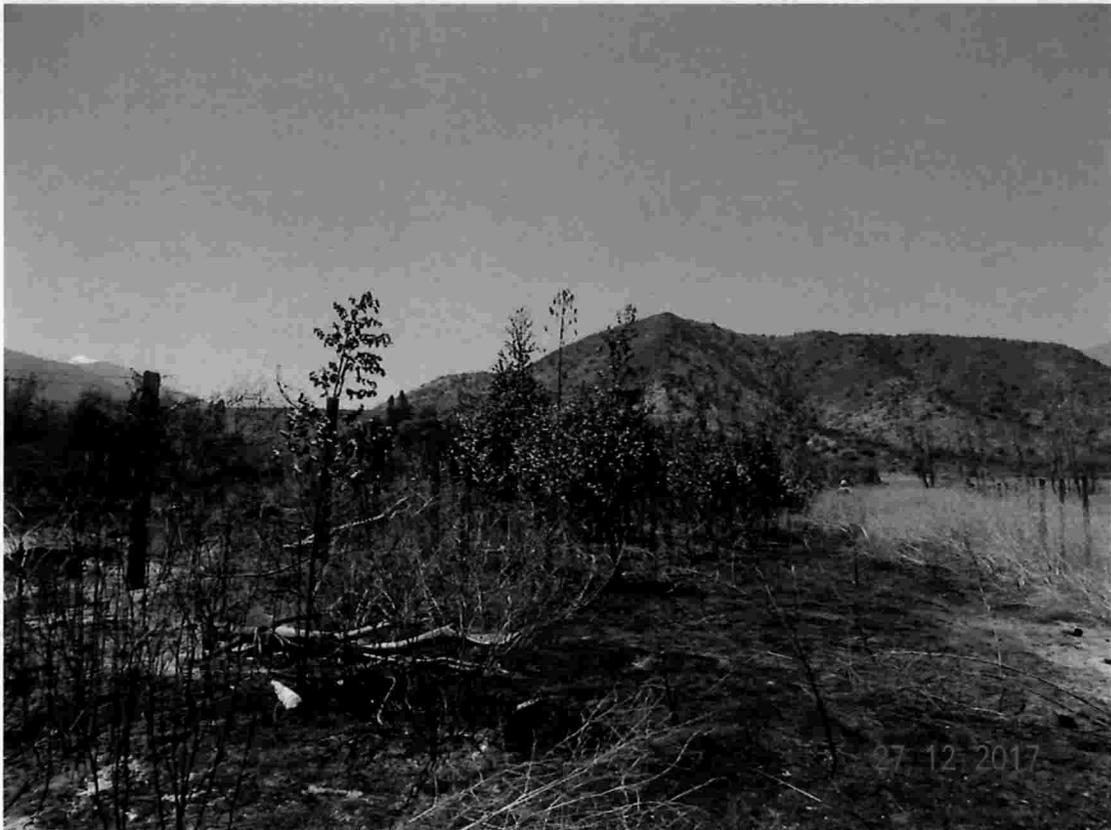
**Daño Verificado:** Se constató la presencia del 100% de los individuos plantados afectados por el fuego en el sector Franja de Eucaliptus, mayoritariamente con daños en la parte aérea de los individuos, lo que hace necesaria la implementación de riego para permitir la sobrevivencia de algunos individuos menos afectados. Se quemó además el sistema de riego por goteo y protecciones contra lagomorfos. En las ilustraciones 8, 9 y 10 se evidencia el daño producido a las especies y al sistema de riego del sector.

Ilustración 8: Sector Franja de Eucaliptus

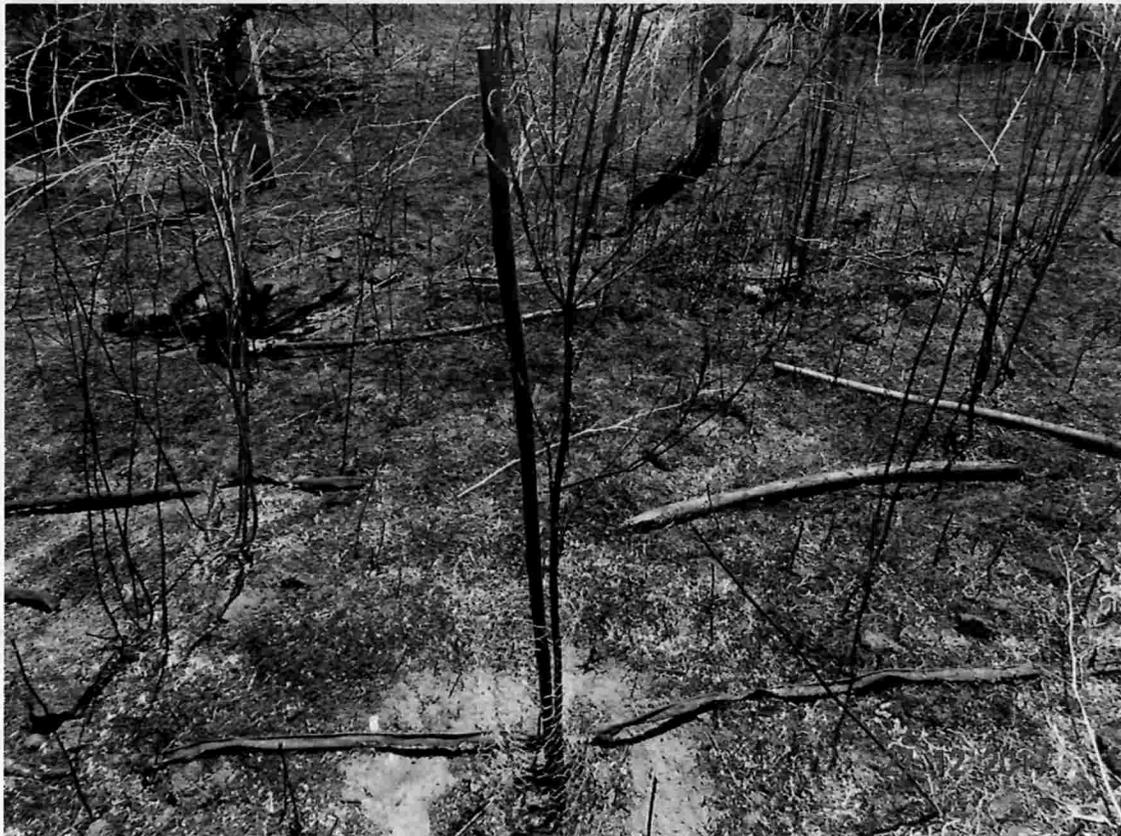
Ilustración 10: Sistema de riego dañado
