Informe de evaluación de potenciales efectos en suelo y cuerpos
de agua producidos por descargas de percolados en sector de
acopio, Hotel Torres del Paine (Hecho N°3)

Elaborado por Manuel Bugueño

Abril 2018

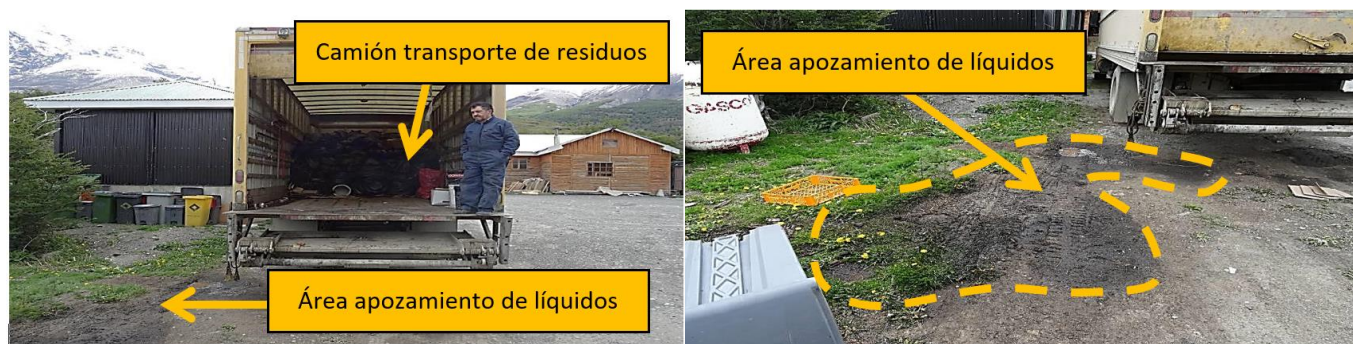
El hecho fue constatado en el sector de Acopio. El inspector constato la existencia de escurrimientos de líquidos desde el interior de la camada del camión hacia el exterior, generándose un apozamiento de aproximadamente 9,25 m² sobre el suelo descubierto, conforme a mediciones efectuadas in situ con huincha métrica, en un sector de coordenadas UTM 4.351.003 N y 649.460 E, referidas al Datum WGS 84, Huso 18.

Figura 1. Fotografías tomadas por el fiscalizador de la SMA. Izquierda: vista general del apozamiento en el suelo en sector de Acopio y derecha: Vista en detalle de zona del apozamiento que el inspector constato. Nótese la presencia de vegetación en el mismo lugar del hecho constatado a orilla del camino.

En primer lugar, es importante destacar que el suelo del sector de Acopio en el cual se estaciona el camión para almacenamiento y posterior transporte de los residuos sólidos esta intervenido y compactado, producto del continuo tránsito de los empleados. No obstante, como se puede apreciar en las fotografías tomadas por la autoridad competente, hay presencia de vegetación en el mismo lugar del hecho constatado. Este aspecto es importante, ya que permitiría confirmar que el apozamiento o fue de tipo puntual y/o no correspondería a un líquido perjudicial para la proliferación de vegetación. Es común que cuando ocurren vertimientos de sustancias químicas tóxicas en suelos con vegetación, el primer efecto visual es la destrucción de la cubierta vegetal, generándose una destrucción de la vegetación coincidente con el área del derrame. En este caso no se observa un proceso de este tipo, se aprecia vegetación en la orilla del camino en la que hubo apozamiento. Por otra parte, la nula vegetación en el área de apozamiento en el camino de acceso es debido a la compactación por el tránsito vehicular.

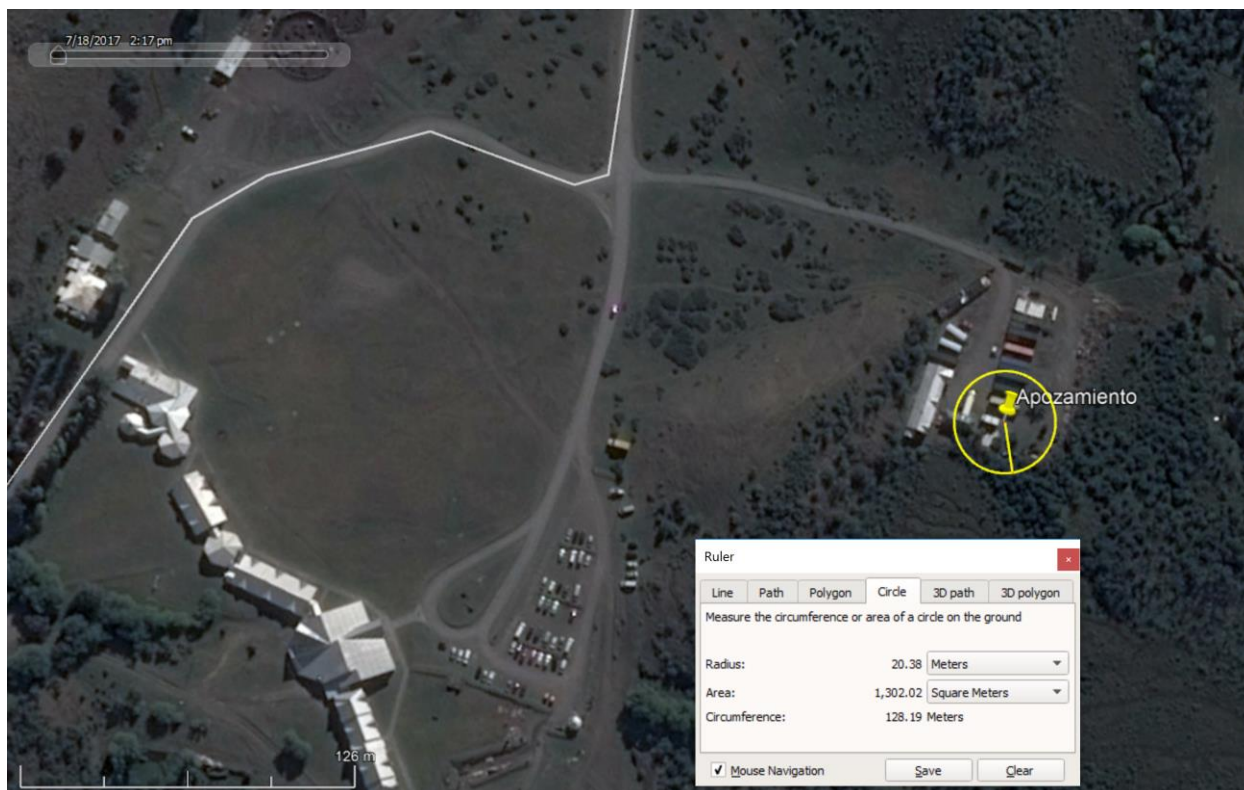
Otro aspecto a considerar es la evaluación del eventual contacto del percolado constatado con cuerpos de agua. La imagen satelital mostrada a continuación muestra el sector de Acopio junto con las instalaciones del Hotel, el círculo en amarillo corresponde al radio mínimo con cuerpos de agua naturales, siendo en este caso la orilla de un humedal correspondiente a la zona con vegetación en la parte inferior derecha de la imagen.

Figura 4. Imagen satelital de Google Earth en la que muestra el lugar en que se constató el apozamiento en el sector de Acopio.

El lugar donde se constató el percolado estaría a aproximadamente unos 20 m del humedal. También, la distancia en línea recta desde el hecho constatado con el hotel es más de 250 m en línea recta.

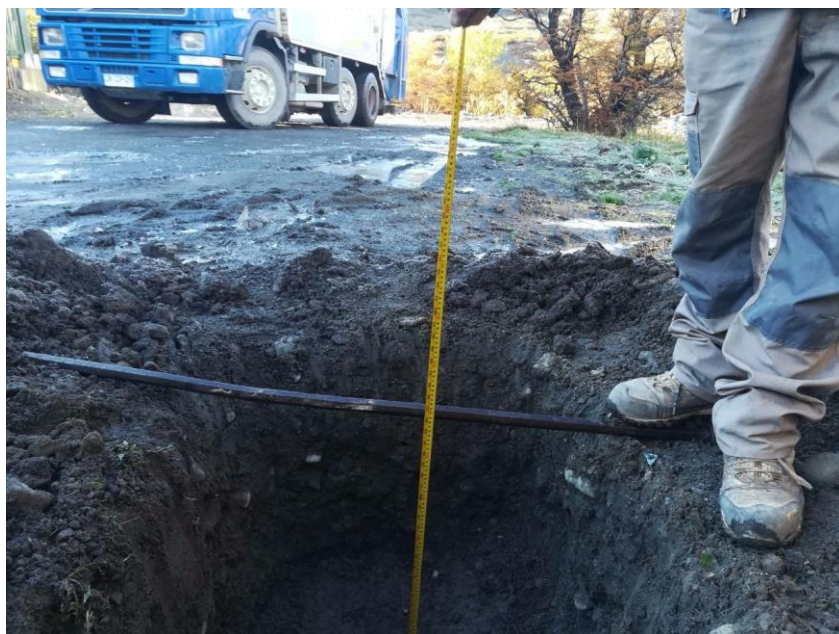
Figura 5. Calicata de 1 m aprox. En sitio adyacente al hecho constatado N°3. No se evidencio presencia de napa subterránea. El examen visual indicaría alto contenido de arenas, lo cual es consistente con los resultados de laboratorio efectuados por la empresa Terra Lab. El suelo se tanto de la calicata como del camino está húmedo producto de las lluvias ocurridas en el los días previos de realizar la calicata.
