Comentarios sobre la posible afectación de la flora y la fauna a causa de vertimiento localizado de aguas presumiblemente provenientes de residuos domésticos detectadas en una visita de inspección a Hotel las Torres por parte de la Superintendencia del Medio Ambiente en la Estancia Cerro Paine.

Por: Bsc. Nelson Bahamonde Aguilar.

30 de abril de 2018.

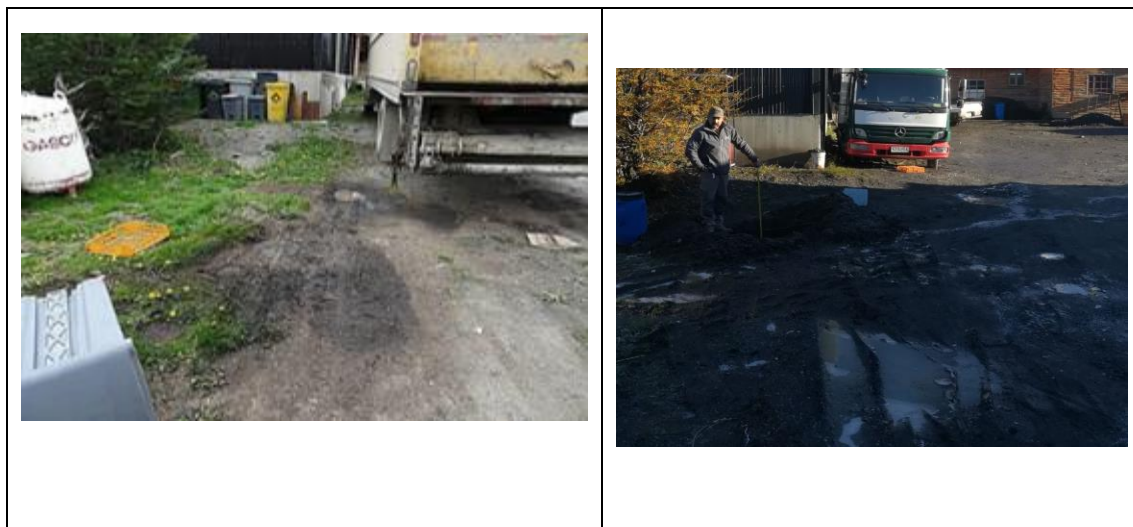
El área respectiva a la observación de la inspección corresponde a un lugar destinado al bodegaje y almacenamiento de materiales de distinta índole administrado por Estancia Cerro Paine, donde actualmente se ha cavado una calicata para efectos de evaluación ambiental de Declaraciones de Impacto Ambiental en curso (Imagen 5 derecha). El área de la superficie en cuestión corresponde a aproximadamente a 9 m², no presenta indicios de desarrollo de formaciones vegetales de una cobertura mayor a un 5% y se encuentra cercana a áreas de prospecciones botánicas y de fauna realizadas recientemente. El sector interior del área correspondiente al acopio no fue prospectado o incluido en la línea de base de flora por ser un área de tránsito, libre de vegetación y animales debido a la actividad propia de las empresas (Imagen 5), no así el entorno.

Actualmente el área objeto de la observación está desprovista de vegetación y no es posible observar la proliferación de plantas que probablemente no se desarrollan por el tránsito de vehículos en el sector, la construcción de la calicata o simplemente porque naturalmente muchas pierden parte de sus estructuras al entrar en época invernal sobre todo cuando no se dan las condiciones para la mantención de sus hojas (uso del suelo para transitar). Sin embargo, cerca del punto existe la presencia de ejemplares de plantas que actualmente se mantienen en el lugar (Imagen 6).

Imagen 5: Izquierda, situación observada durante la inspección y a la derecha, imagen tomada al día 29 de abril de 2018.

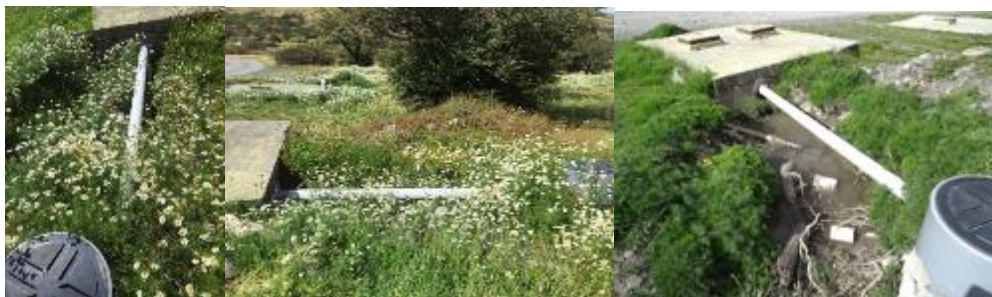
La acumulación de líquidos residuales provenientes de la conexión del tubo y de otro origen y la fosa que recibe los residuos líquidos domiciliarios ocupa a un área de 3,84 m² que se encuentran dentro del área prospectada para evaluación de flora y fauna para Hotel las Torres. La imagen 2 muestra que la acumulación se produce en una depresión del relieve que se convierte en un punto de acumulación de líquidos. Es posible de observar que alrededor de dicha superficie existe una gran proliferación de *Tripleurospermum perforatum*, especie exótica presente en el resto del área, en Torres del Paine y la región de Magallanes.

Imagen: Izquierda y centro, situación de la cámara al 29 de abril de 2018. Derecha, situación que dio origen a las observaciones de la inspección del SMA.

Al observar la situación actual, es posible constatar que la cobertura herbácea cubrió casi en su totalidad el área anegada, que además cumple las características de una depresión que, aunque pequeña, pueda acumular y mantener niveles de humedad mayores que el entorno independientemente de los resultados de posibles anegamientos eventuales que se produzcan y que en la mayoría de los casos podrían deberse a precipitaciones de agua lluvia o nieve. El microambiente generado por la depresión observada es propicio para la proliferación de plantas y poco adecuado para el establecimiento de animales, por la intensidad de uso de la cámara principalmente. Es importante mencionar que la cámara es constantemente revisada y vaciada por un camión que retira los desechos que en ella se acumulan.
