INFORME FINAL DE CUMPLIMIENTO DEL PROGRAMA

Informe para acreditar la realización de las acciones comprometidas en Programa de Cumplimiento aprobado según Res.Ex.Nº2/Rol N° D-040-2015

Marzo, 2016

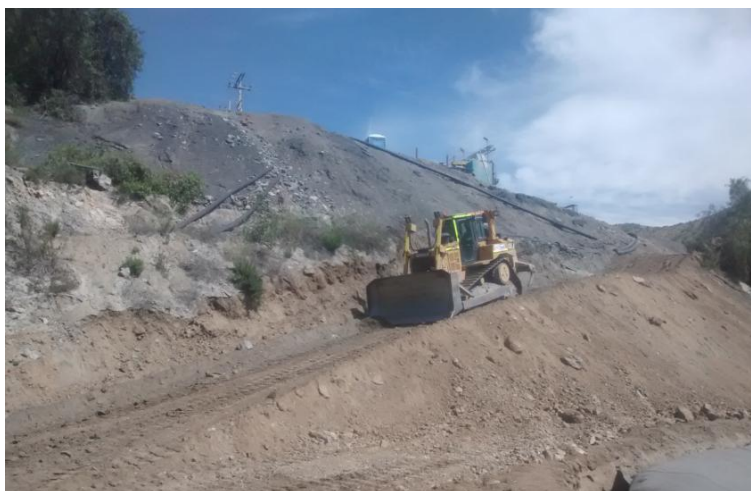
Figura 1: Inicio de trazado de tuberías

Las obras de construcción, comenzaron con el establecimiento del trazado de las tuberías, realizando movimiento de tierra y nivelaciones. (Ver Figura 1).

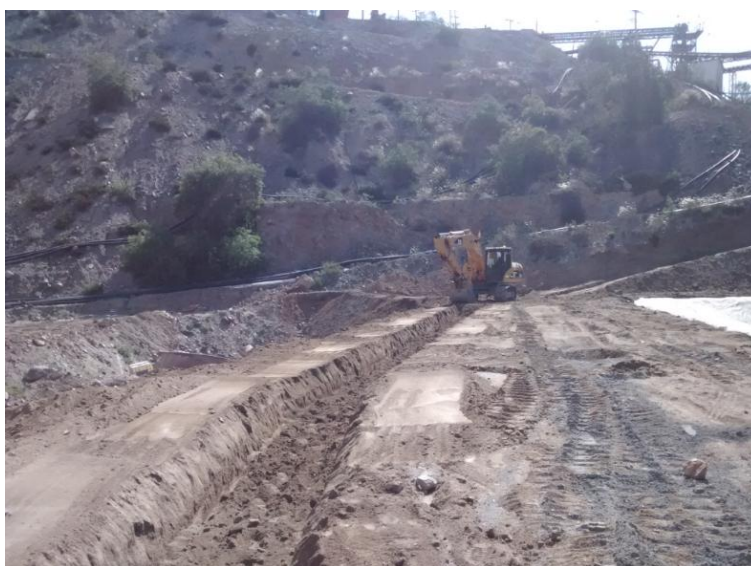
Figura 2: Zanja desde planta de beneficio

Luego de realizar las nivelaciones, se comienza con la excavación de una zanja, desde planta de beneficio hasta Tranque de Relaves III, en una longitud aproximada de 450 m, con un ancho aproximado de 1 m

Las siguientes fotografías (Figura 2, 3, y 4), muestran la zanja desde la planta de beneficio, hasta el Tranque de Relaves III.

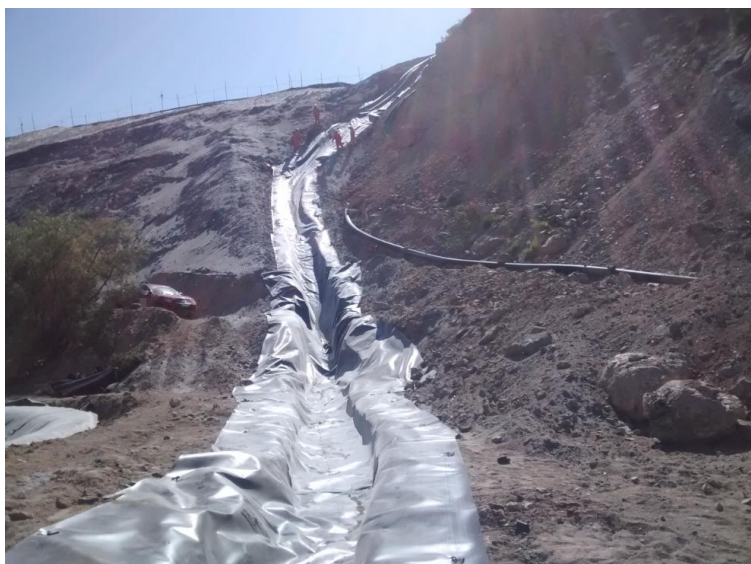
Figura 5: Zanja revestida en HDPE en Tranque III

Una vez terminados los trabajos de excavación y movimiento de tierra, se comienza con el revestimiento de la zanja con geomembrana de HDPE de 1 mm de espesor, anclada con estacas en sus extremos. Para el sellado del HDPE, se utilizó el método de termo fusión. (Ver Figura 5 y Figura 6).

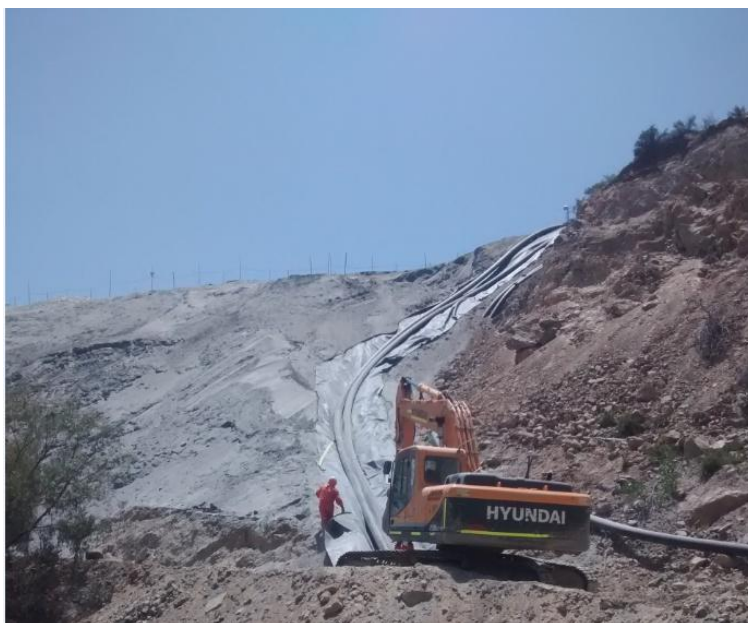
Figura 7: instalación de tubería HDPE en dirección hacia tranque III.

Una vez que el tramo fue revestido, se procedió a la instalación de las tuberías de HDPE, conectándose estas a la planta de beneficio, utilizando el tiempo disponible proporcionado por una mantención general.

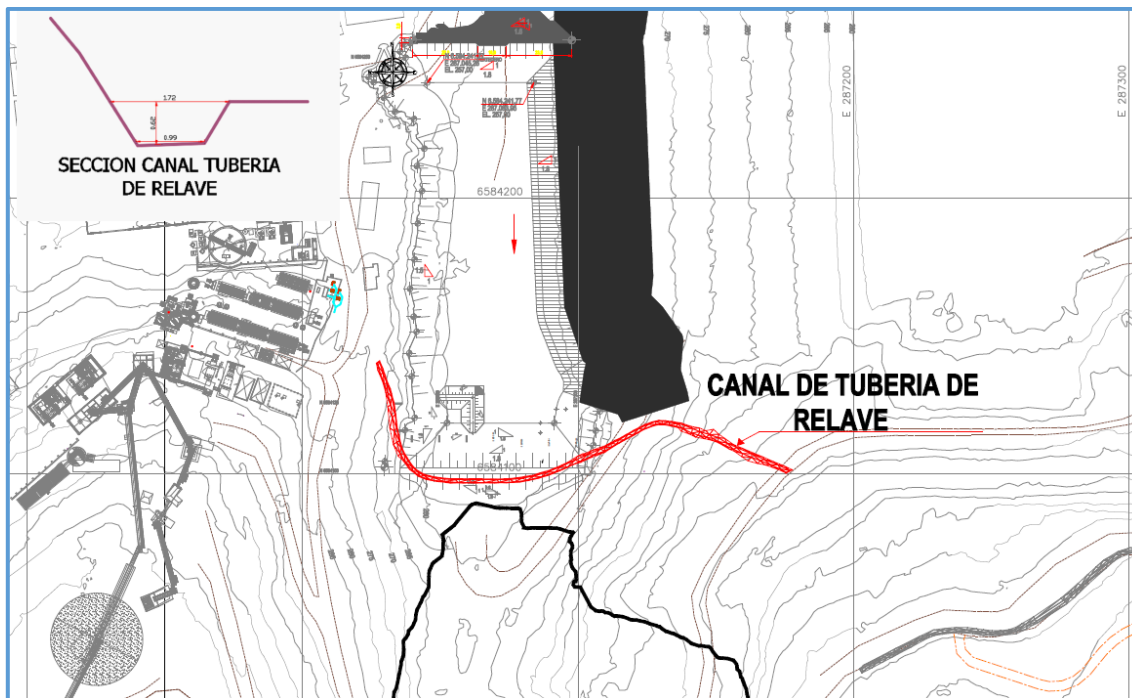
Figura 8: ubicación y topografía tramo impermeabilizado

A continuación se presenta un esquema topográfico del trabajo realizado, en el Anexo N° 1 se adjunta el plano completo de dicho levantamiento.

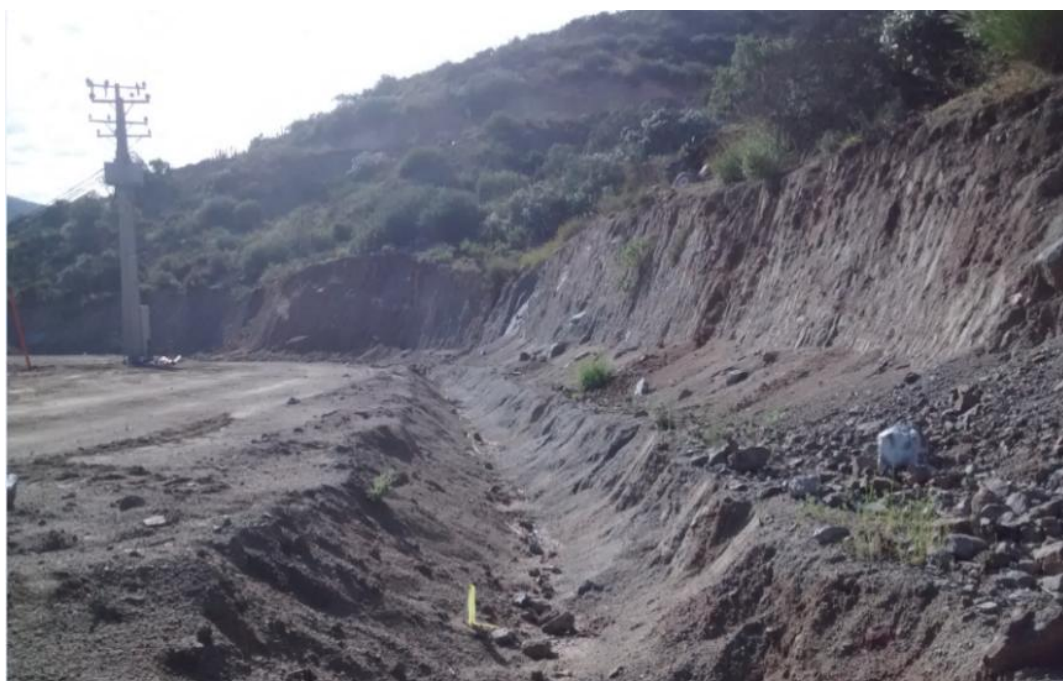
Figura 9: Estacas instaladas por topografía

En primer lugar, se tomaron medidas topográficas en terreno para la correcta ejecución de las acciones.

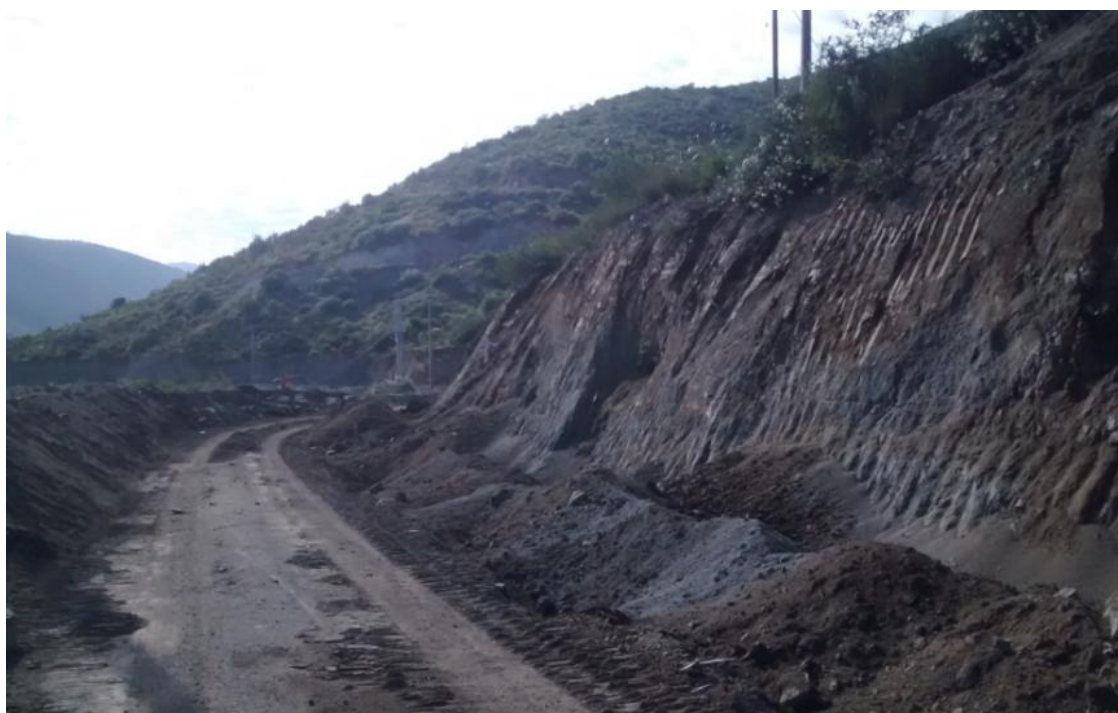
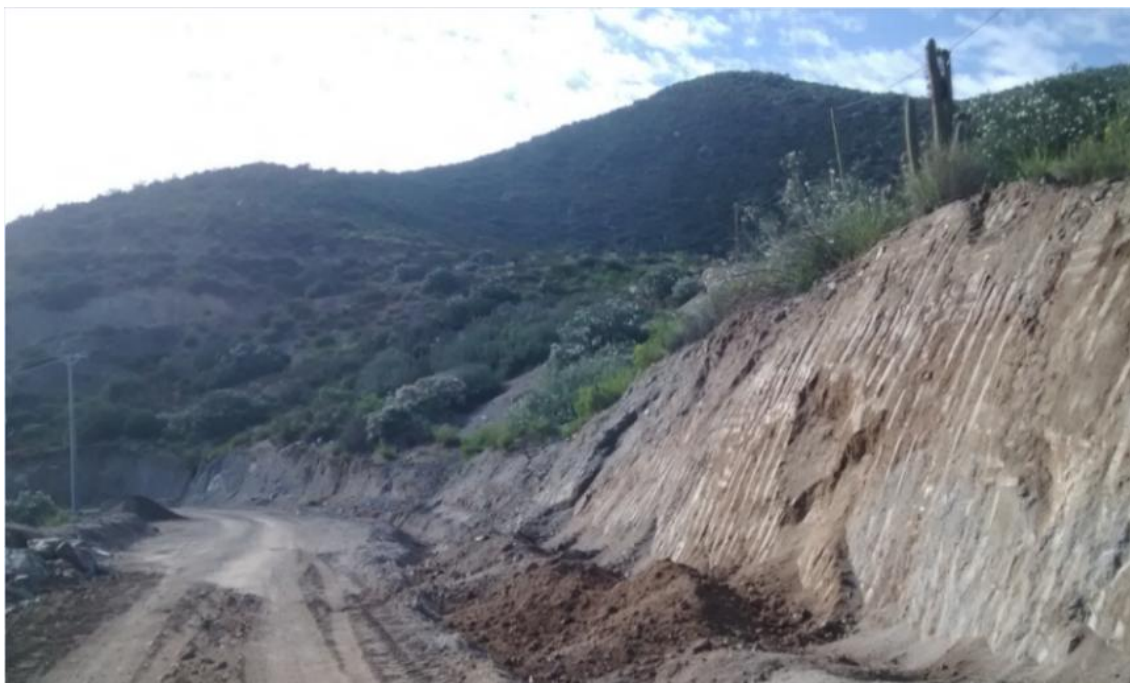
Se corrigieron los taludes para evitar la caída de material al interior del canal.

Figura 10: Rectificación del talud

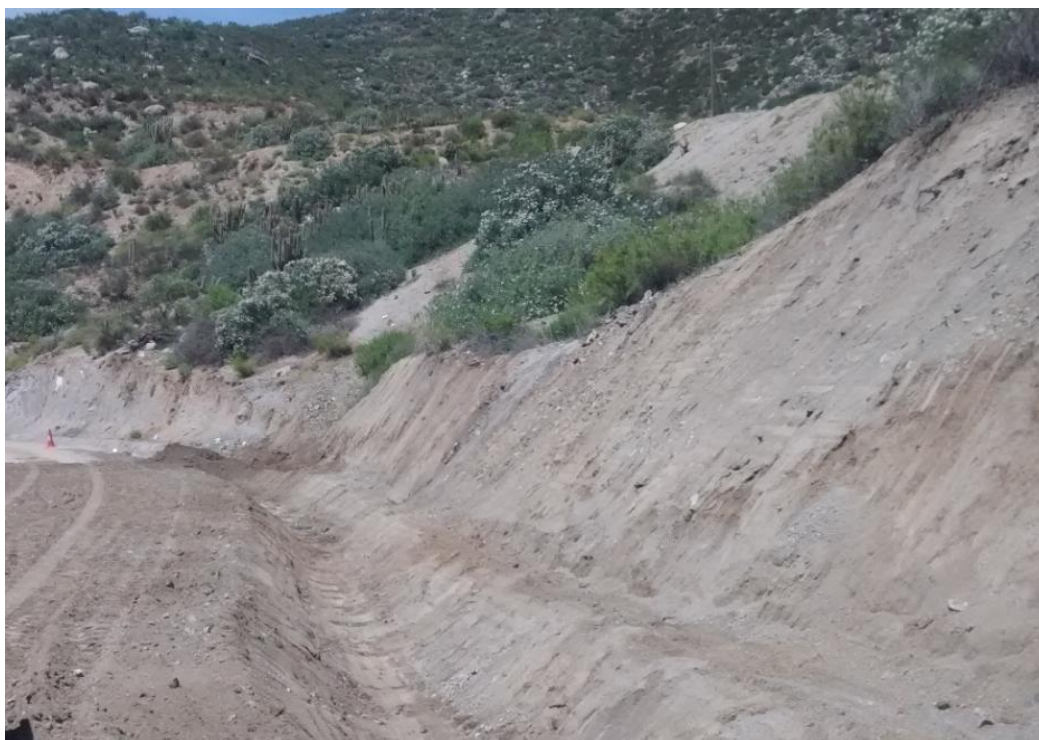
Figura 12: Sección canal de contorno tramo tranque III

Una vez mejorados los taludes, se corrige ancho y profundidad del canal de contorno, estableciendo su medida, de acuerdo a lo establecido en la RCA N° 214/2007 y en el Programa de Cumplimiento. En el último tramo, de 224 metros, se fusiona al canal de contorno del proyecto “Depósito de Espesados” (RCA 152/2014), por lo que allí las dimensiones del canal quedaron mayores a las planteadas en la RCA 214/2007, 0.86 m de profundidad y 1.34 m de ancho basal.

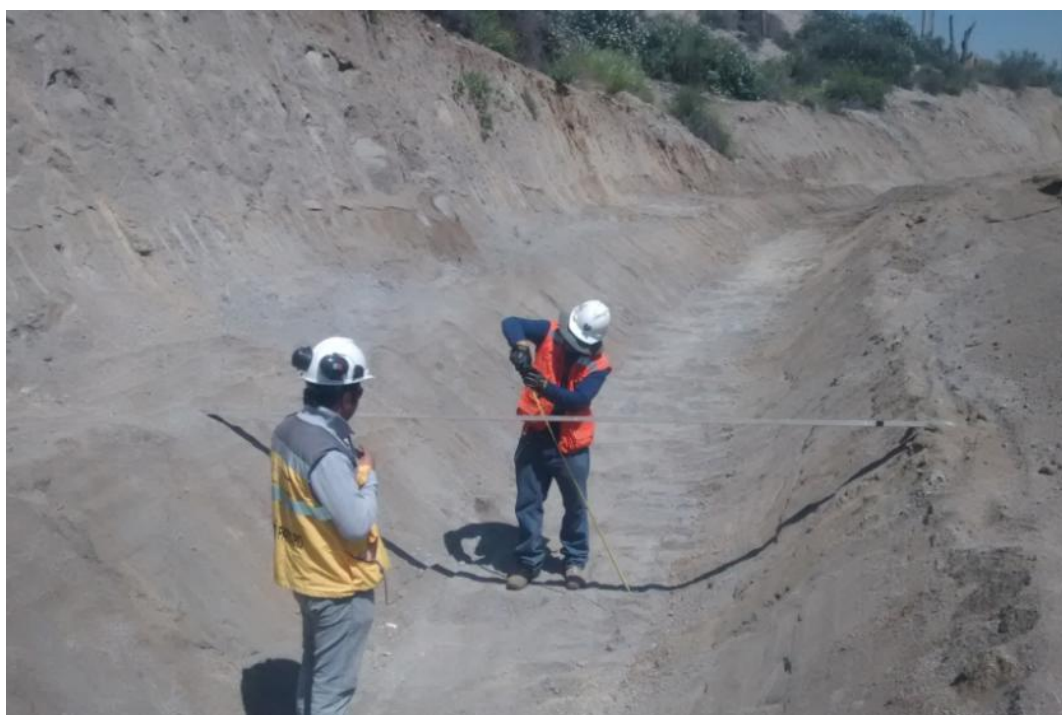
Figura 13: Chequeo sección canal de contorno tramo tranque III

En la Figura 14 se muestra el chequeo de las medidas para terminar con excavación en los sectores que corresponda.

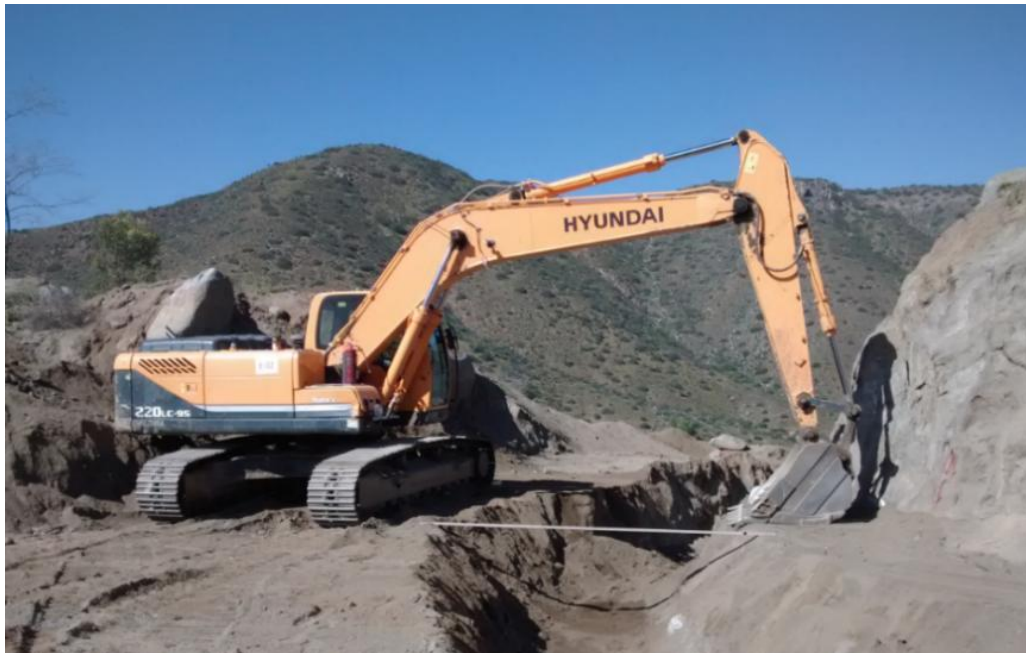
Figura 14: Último sector canal de contorno

Las medidas finales adoptadas por el canal de contorno son 0,65 m de profundidad y 0,7 m de ancho basal.

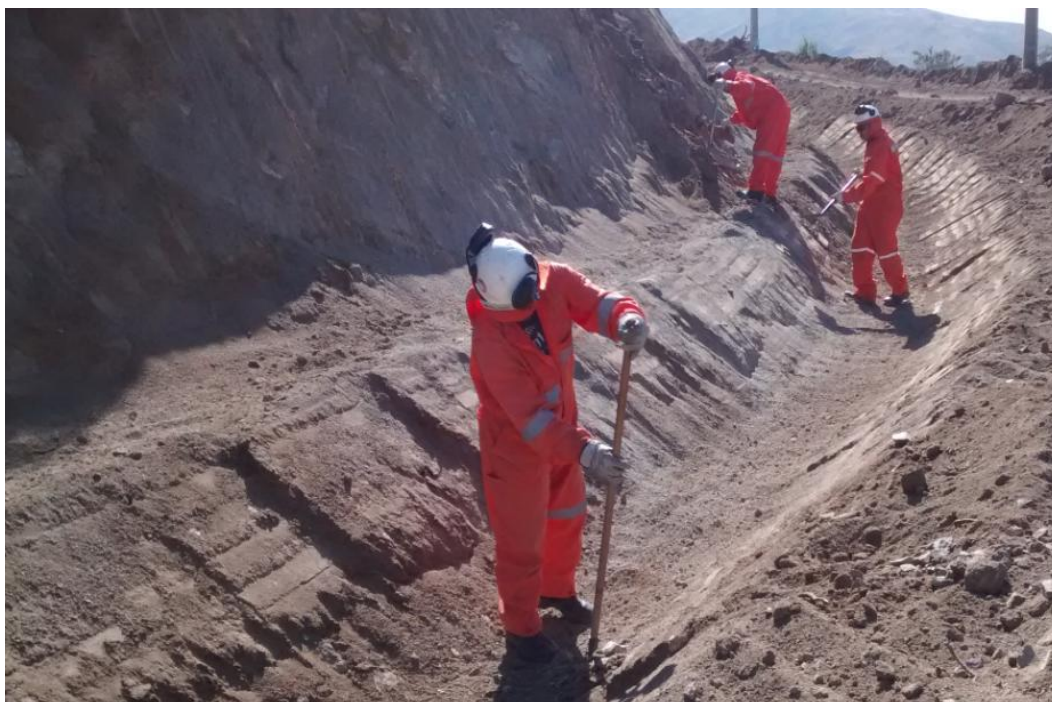
Figura 15: Limpieza y acomodo del canal, para instalación de geomembrana

Para la instalación de la geomembrana de HDPE, primero se realizó una limpieza y ajuste manual del terreno, para evitar roturas retirando elementos extraños y sobre tamaño.

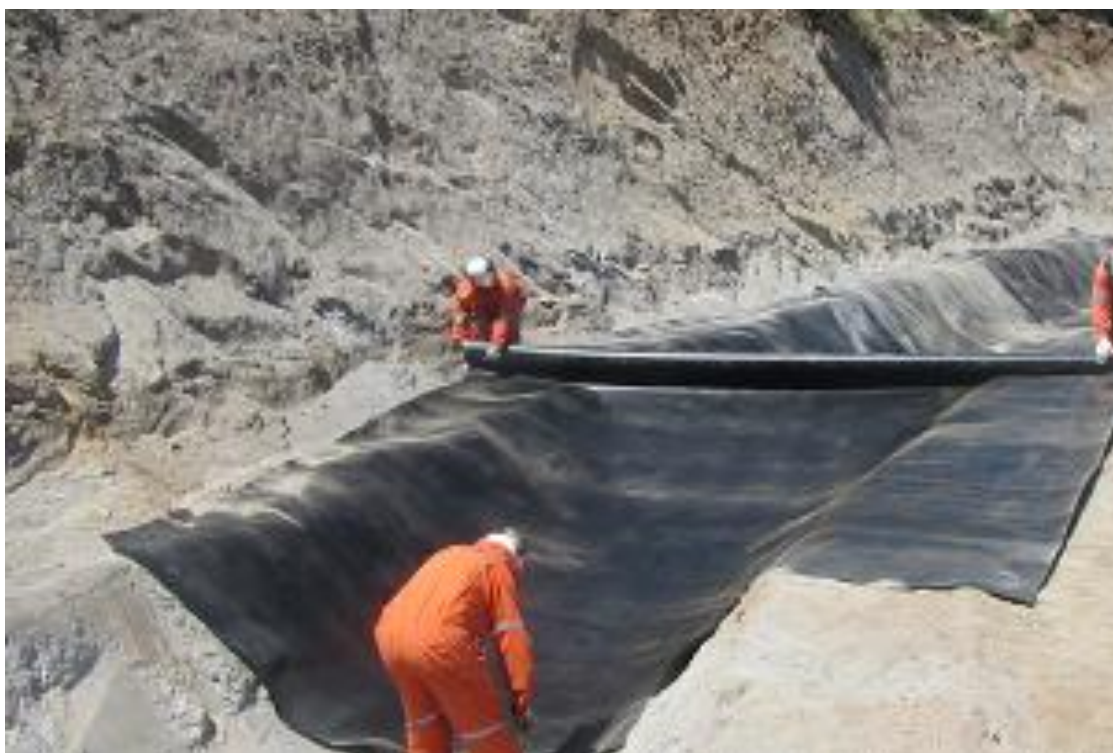
Figura 16: Trabajos de revestimiento

Se recubrió todo el canal con geomembrana de HDPE de 1 mm de espesor, el cual se fue sellando con el método de termo fusión y anclando con estacas.

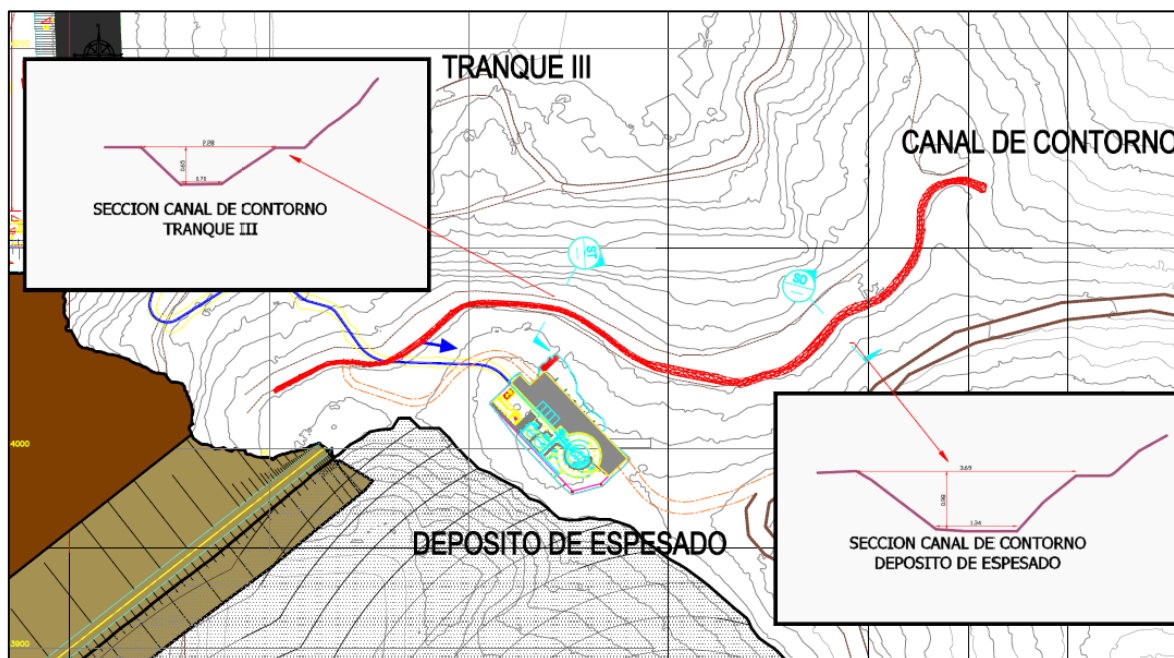
Figura 18: ubicación y topografía de canal de contorno impermeabilizado

Para finalizar la acción comprometida, se realizó un levantamiento topográfico de la obra ejecutada, a partir de la cual se confeccionó un plano que se adjunta en el Anexo N° 2. A continuación se presenta un esquema topográfico del trabajo realizado.

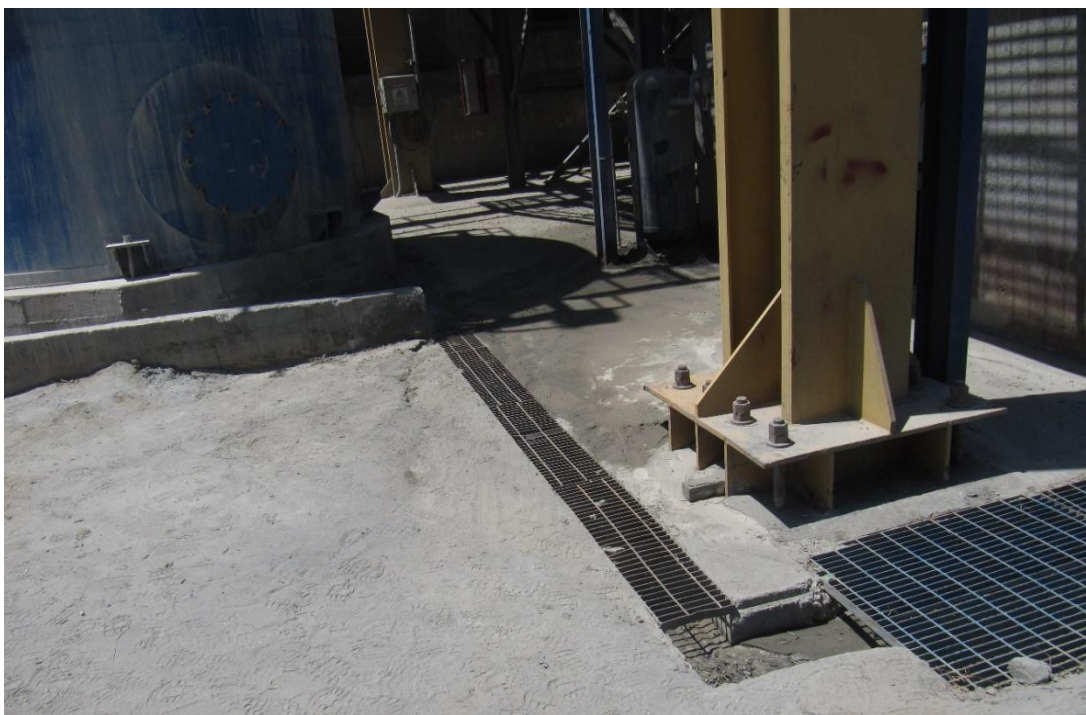
Figura 19: Canales interiores, área de flotación

Planta Los Mantos, desde su etapa de flotación (proceso húmedo), está construido sobre losas con pretil de hormigón, la cuales por diferencia de nivel y redes de canales interiores y perimetrales, reciben y conducen los derrames (agua industrial, pulpa o relave), hacia el sector este de la planta.

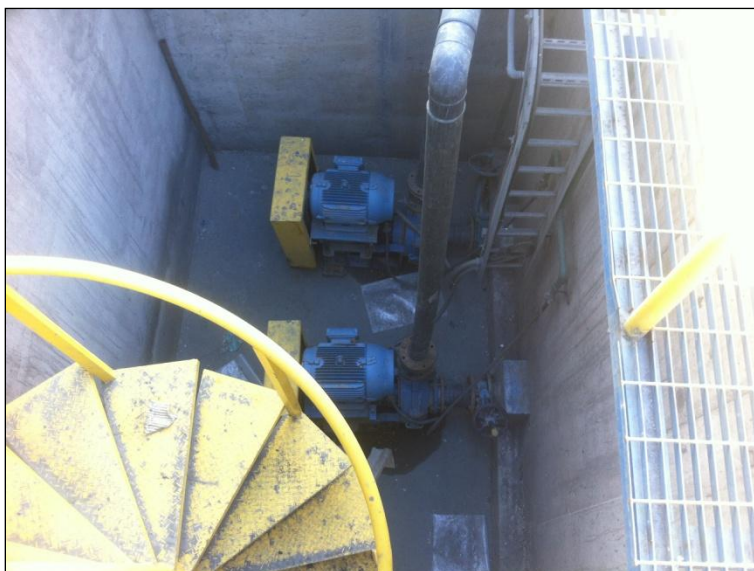
Figura 25: Caja y bombas de recirculación

En dicha piscina existen dos bombas (ver Figura 25), en una caja adyacente (caja de bombas) a la piscina.

Cuando la energía eléctrica vuelve, estas bombas recirculan el derrame, mediante dos tuberías de HDPE de 4", hasta una cámara (N° 3) y desde allí, hasta el circuito de flotación. Cada una de estas bombas es capaz de recircular 57,6 m³/hora, por lo tanto, las dos funcionando en conjunto pueden recircular el total de la capacidad de la piscina en 4,3 horas.

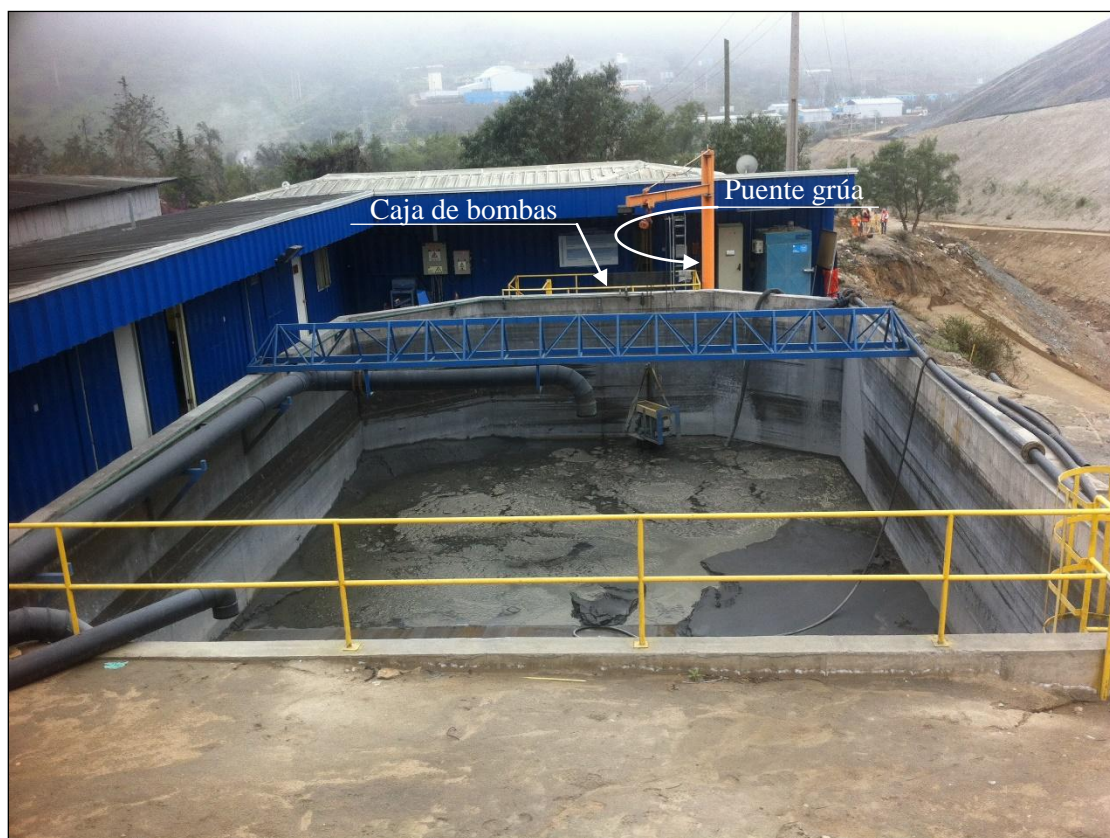
Figura 26: Fotografía, Piscina de contingencia 500m³ y bomba a piso

La piscina de contingencias (ver Figura 264), es punto final del sistema de conducción de derrames.

Esta tiene un volumen de 500 m³, con una profundidad mínima y máxima de 2 y 4 metros respectivamente, en un área aproximada de 140 m².

Adicional a estas, se encuentra a través de un brazo móvil, una bomba a piso, la cual adiciona caudal a recircular desde la piscina al proceso.

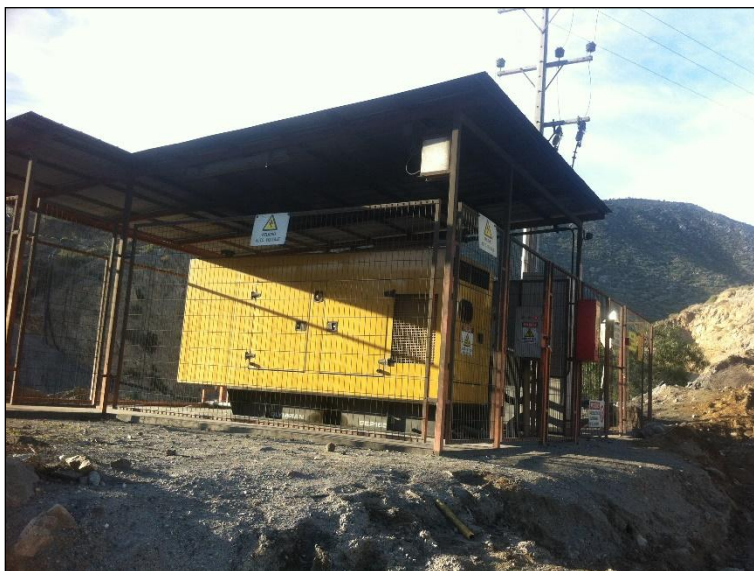
Figura 30: Fotografía a generador 150 KVA

Cuando la planta se encuentra frente a un corte de energía eléctrico no previsto, entra en funcionamiento un generador de 150 KVA, que se utiliza como respaldo a la operación.

Este generador (ver Figura 30), posee una autonomía de 4 horas con todo el sistema conectado y de 8 horas solo con los compresores de la red de aire de flotación.
