PROYECTO "OBRAS DE PROTECCIÓN COSTERA DEL FUERTE CORRAL Y PLAZA DE ARMAS"

**INFORME PRELIMINAR DE CARACTERIZACIÓN ARQUEOLÓGICA
PLAYA LA ARGOLLA, PROYECTO PROTECCIÓN COSTERA DEL FUERTE Y
PLAZA DE CORRAL, COMUNA DE CORRAL, REGIÓN DE LOS RÍOS**

NOVIEMBRE 2017

REF. INF14/2017

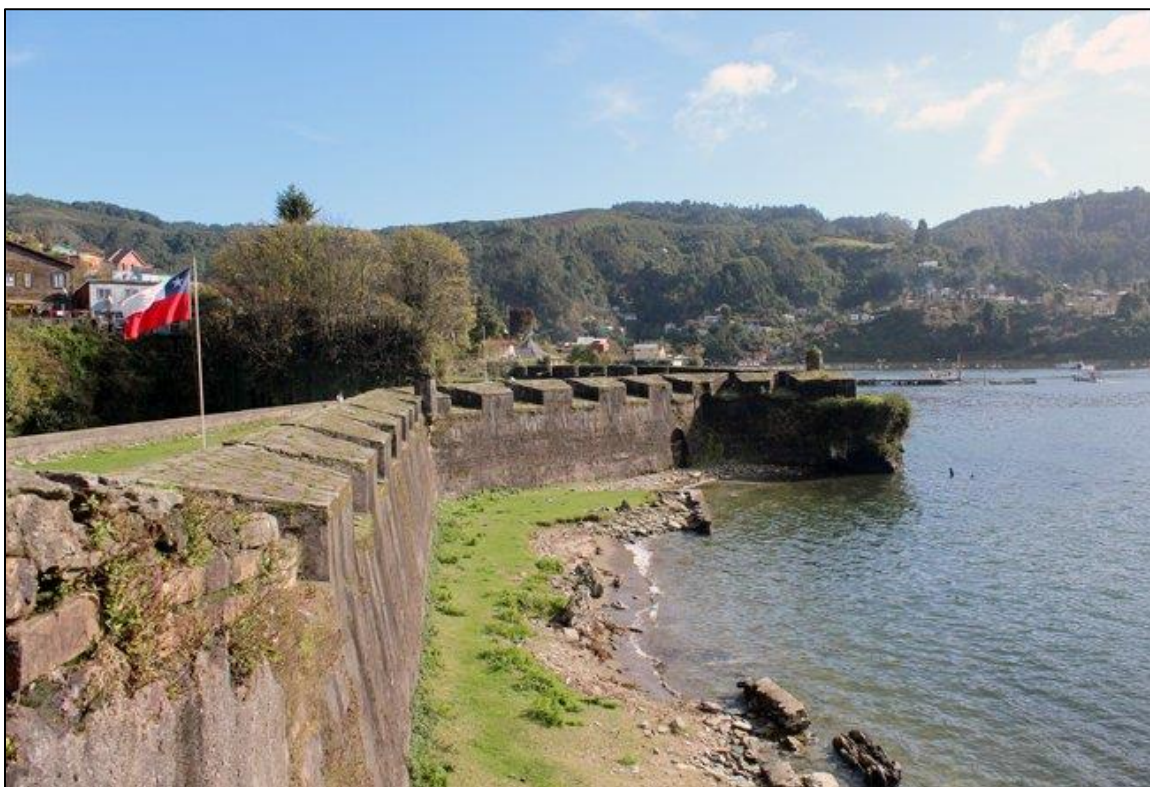
Figura 1-3. Perspectiva de Playa La Argolla desde la batería oriental, con marea alta. Nótase la erosión marina producida por la acción del oleaje. [Fuente: <http://museosregiondelosrios.cl>]

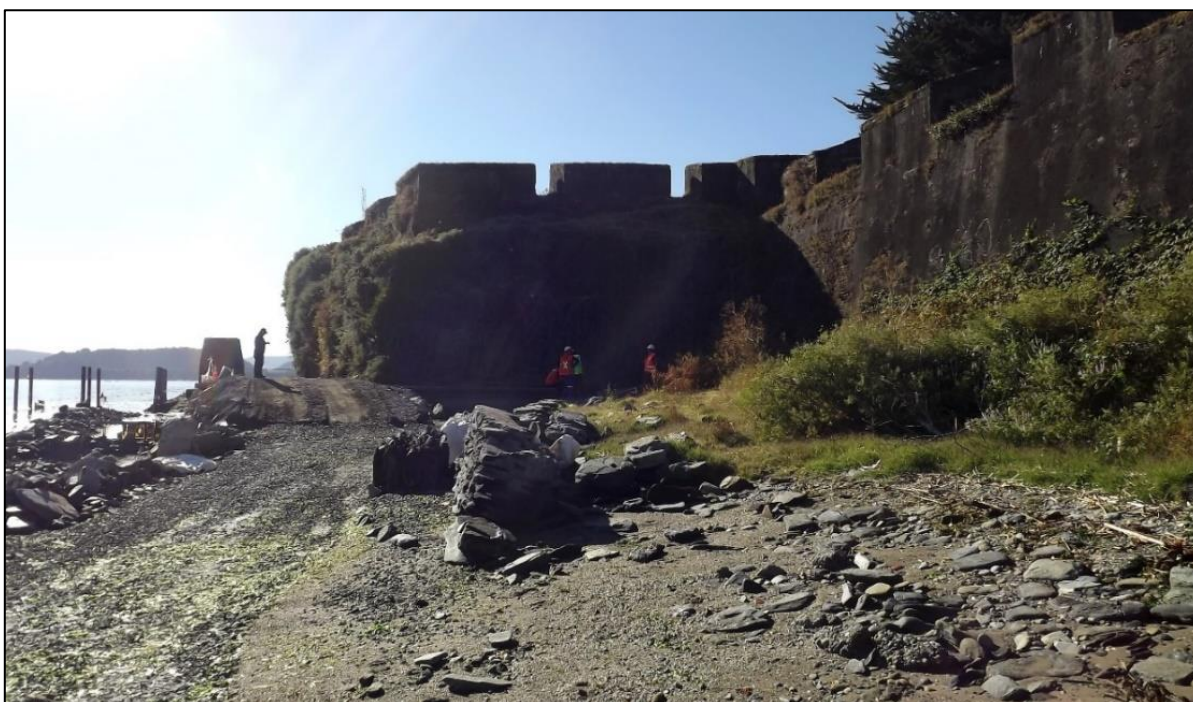
4.1.3 La acción del oleaje en La Argolla se proyecta prácticamente hasta alcanzar la base de la cortina en el extremo de la batería occidental y el túnel. La zona supramareal se advierte erosionada y con un micro-acantilado en el sector central, con presencia de material proyectado por los frecuentes eventos de marejada que han caracterizado el año 2016 [Figura 4-1].

Figura 4-1. Vista de Playa La Argolla en dirección a la batería oriental. Se advierte la zona intermareal con acumulación de material en el límite de la berma de playa por eventos de mal tiempo. Inmediatamente más a tierra, se observa la zona supramareal recubierta por una cubierta vegetal.

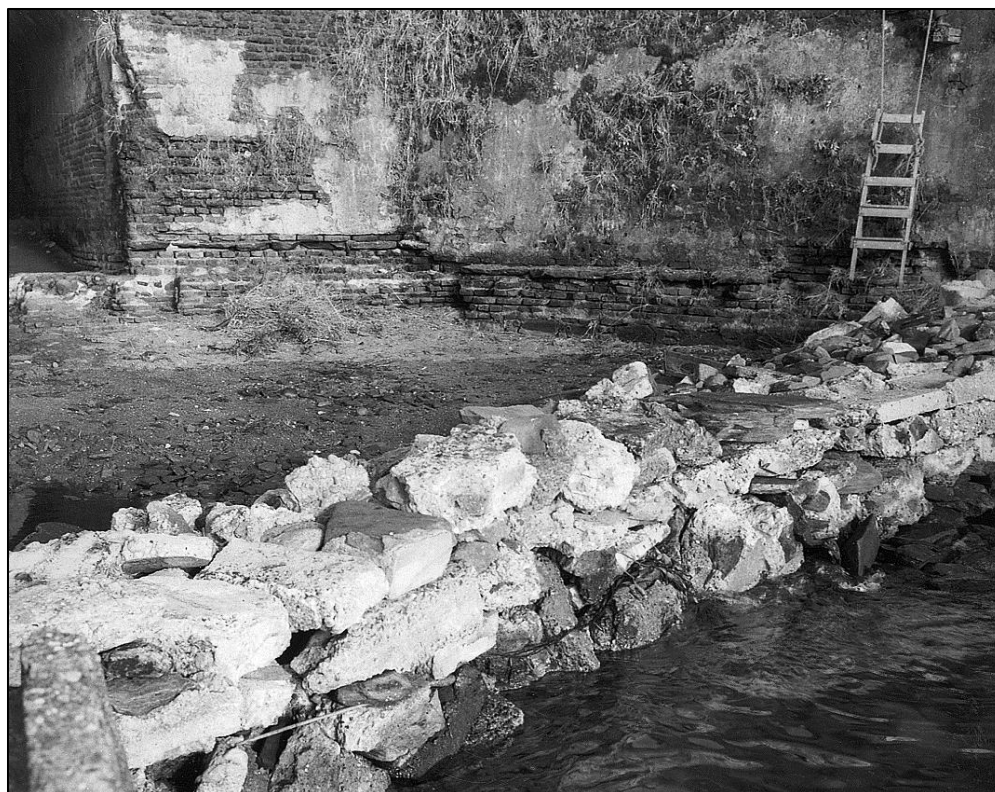
Figura 4-4. Muro de contención del oleaje durante la marea alta hacia 1970, durante los trabajos de Montandón. Nótese un nivel de suelo más bajo que el actual. [Fuente: Montandón 2001, Tomo I: Foto 46]

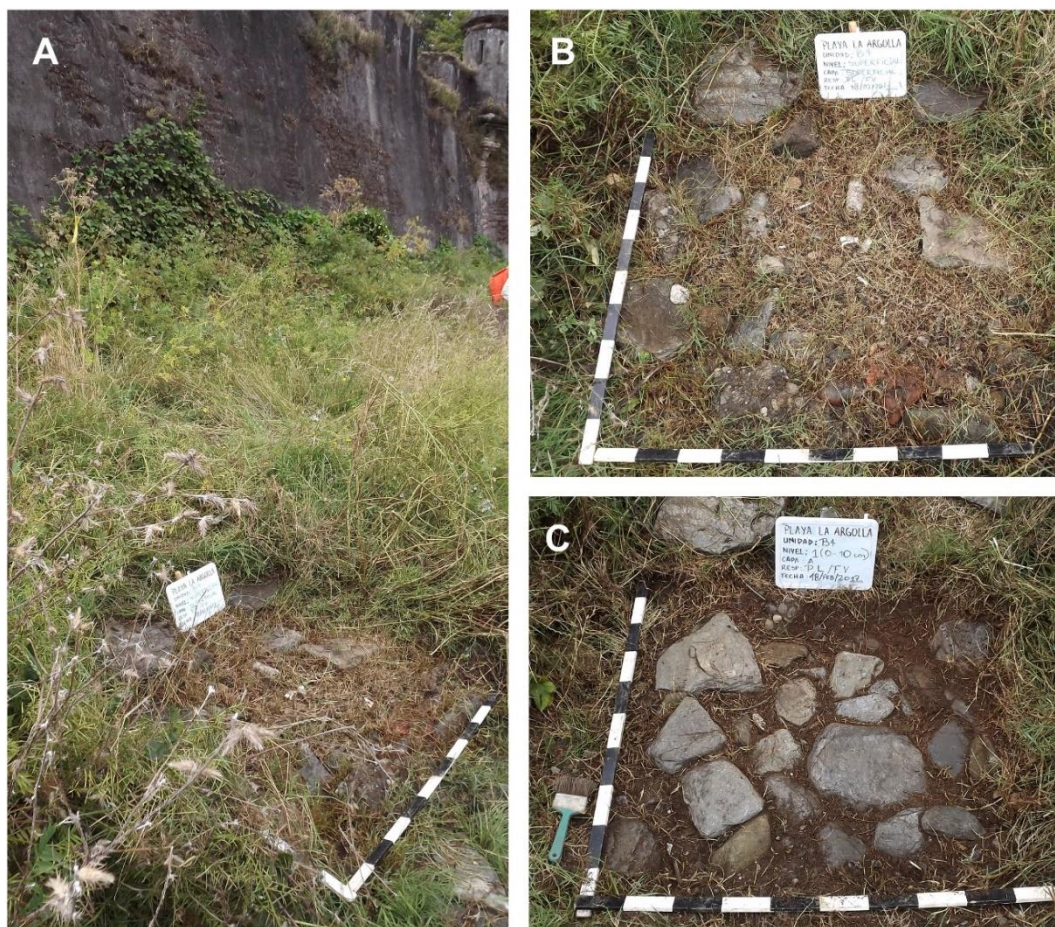
La unidad B4 fue posible de excavar hasta el Nivel 1 (0-10 cm) debido a la presencia de los bloques del muro de contención del oleaje descrito anteriormente [Figuras 4-32 y 4-33].

Figura 4-32. Vistas de la unidad de excavación B4. A. Vista general del emplazamiento, B. inicio y C. cierre de excavación de la unidad.

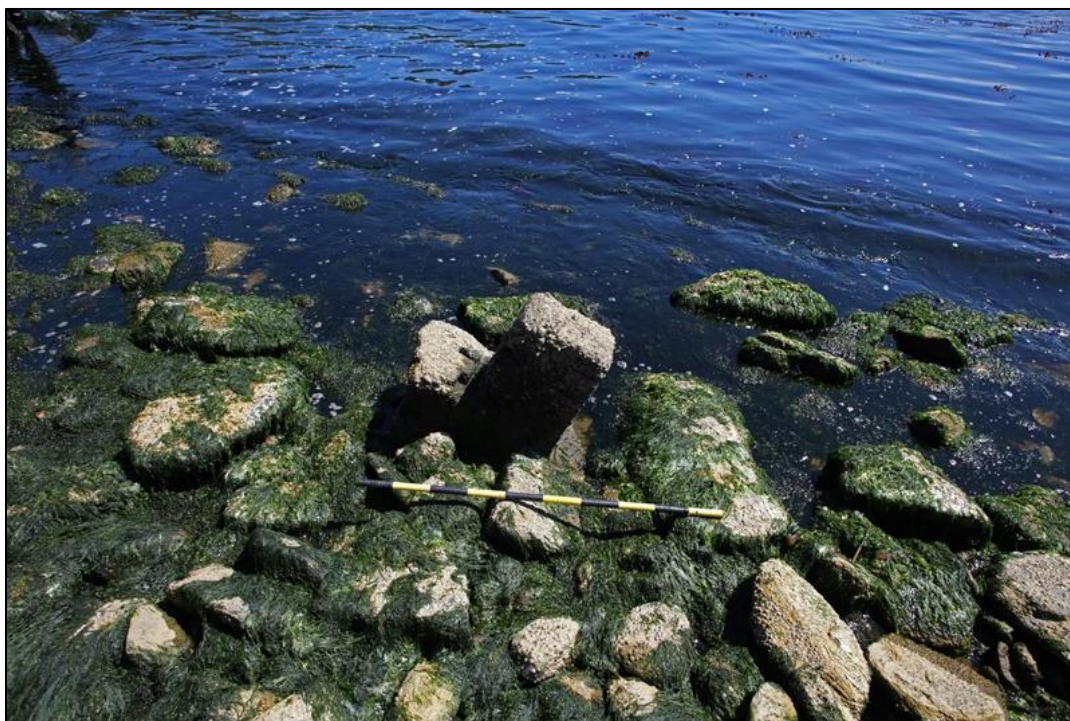
Figura 4-2. Estado del Rasgo 4 documentado durante la temporada de campo de diciembre de 2016.

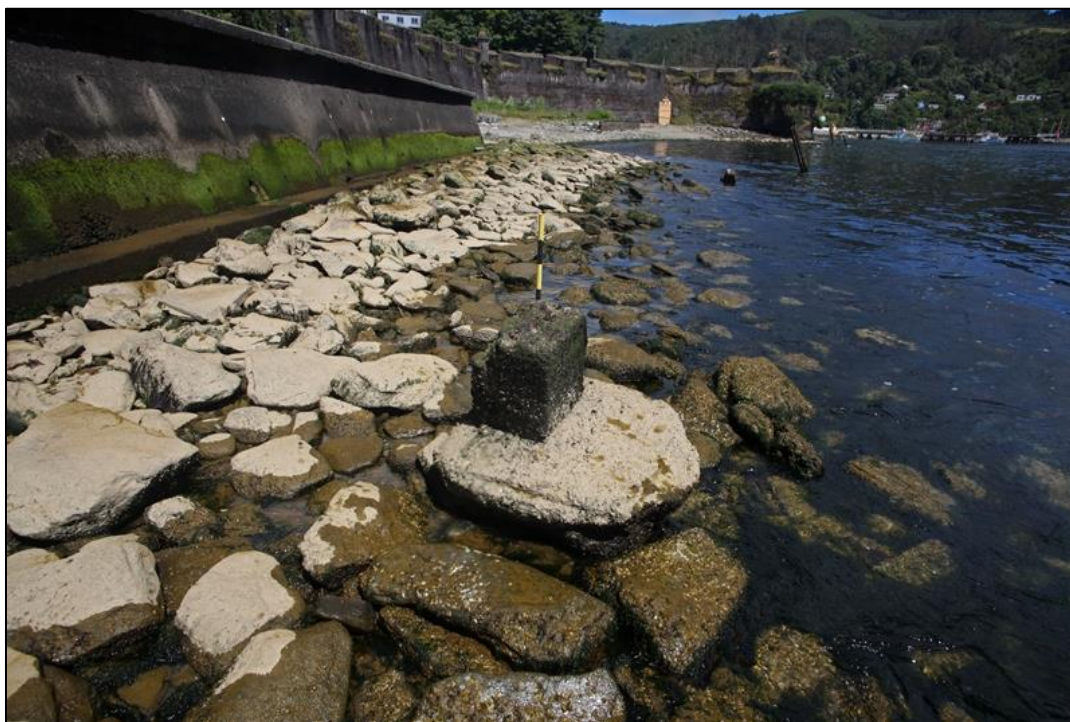
Figura 4-5. Nuevo hallazgo registrado durante la temporada de campo de diciembre de 2016, designado Rasgo 7. Corresponde a un bloque rectangular labrado en roca canchagua, con parte de su base. Se localizó en la zona intermareal a ~25 m de distancia al este del Rasgo 4, el que se alcanza a divisar de fondo.

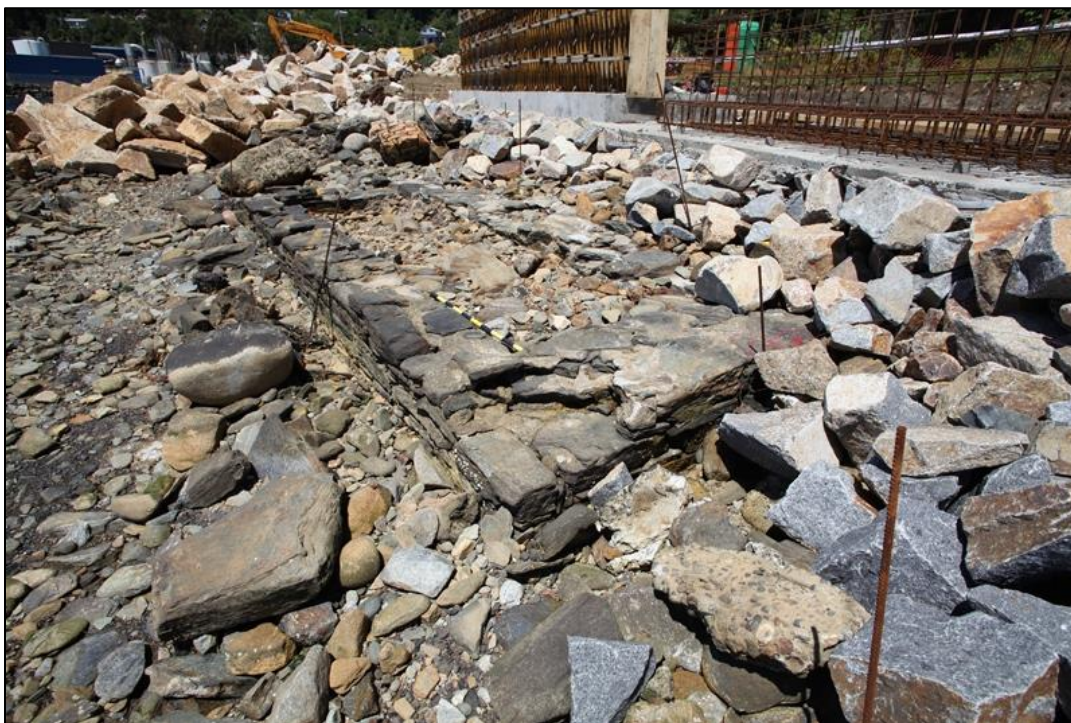
Figura 4-6. Nuevo hallazgo, denominado NCA-1, durante la temporada de campo de diciembre de 2016. Considerando su posición en la zona intermareal, fue documentado con los mismos estándares de los otros rasgos arqueológicos ya identificados y designado Rasgo 8.

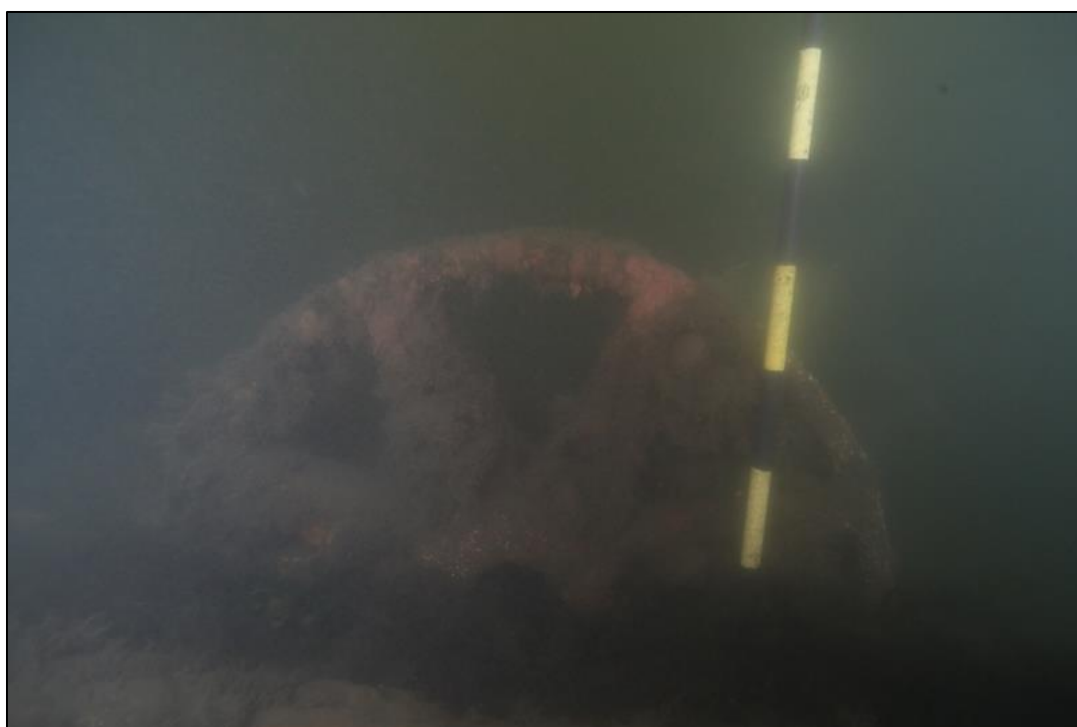
Figura 4-11. Probable mecanismo de un huinche asociado a los restos del Muelle Francés.

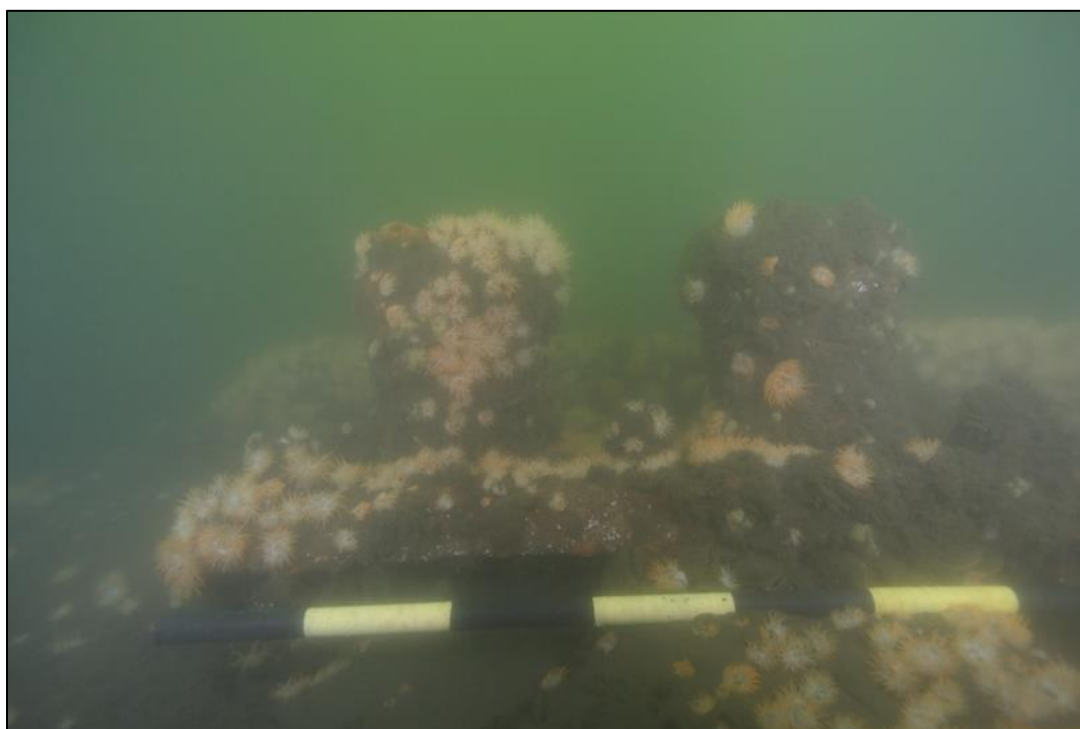
Figura 4-12. Bitas de amarre colapsadas asociadas a los restos del Muelle Francés.

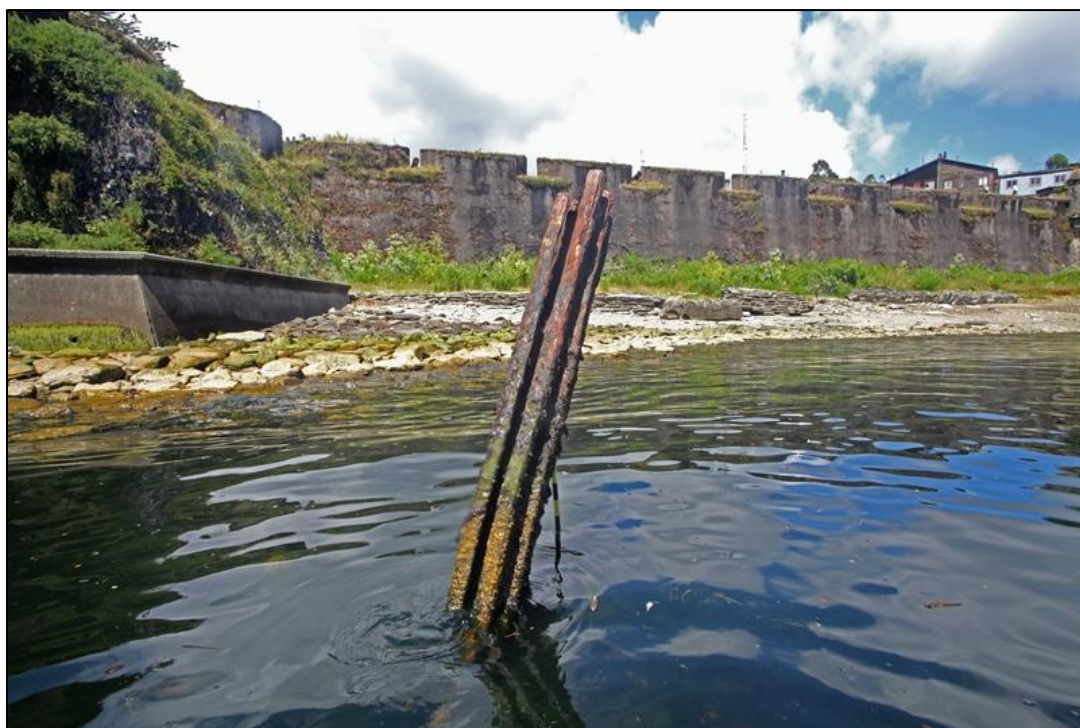
Figura 4-13. Estado del Riel 3 durante la temporada de campo de diciembre de 2016. Este elemento fue asignado tentativamente al Componente 2. Podría corresponder a los restos de un segundo muelle también afectado por el *tsunami* de 1960.

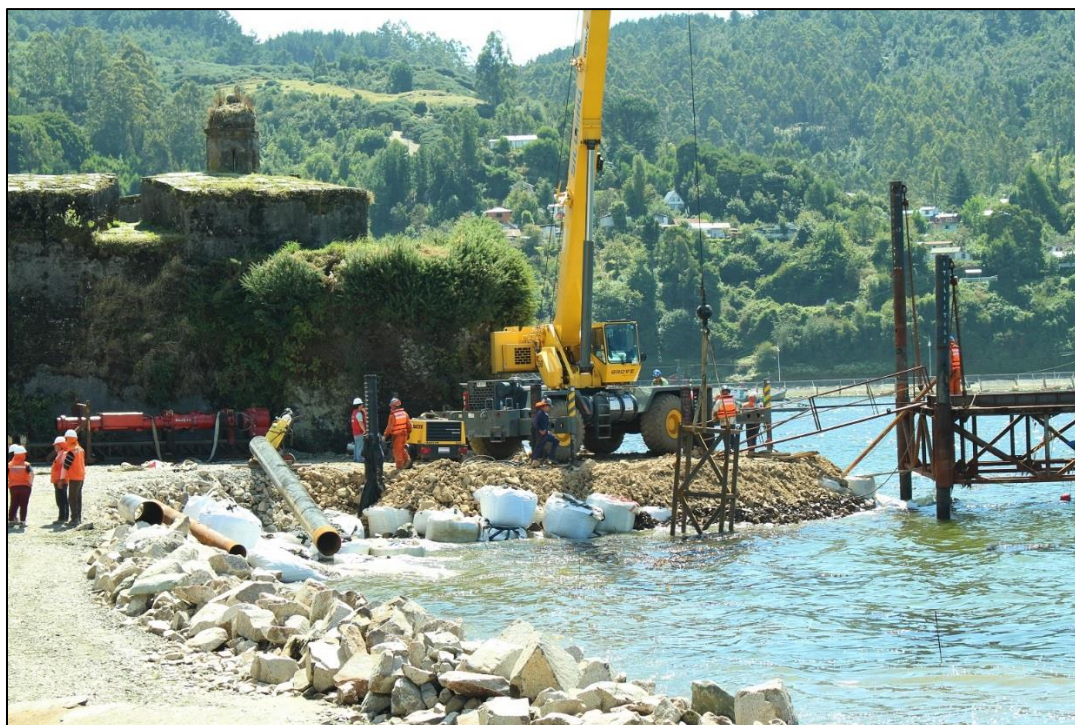
- 4.4.1 La falta de aplicación rigurosa del Plan ISIMAR aprobado y una Supervisión Arqueológica deficiente de las obras resultó evidente con la ejecución de acciones y actividades del Proyecto que generaron alteración de algunos de los elementos de PCS conocidos en el área del Proyecto. Por ejemplo, ya en febrero de 2017 durante la ejecución de los sondeos de caracterización de Playa La Argolla se procedió a sepultar con material de relleno el sector donde se localizaba el Rasgo 5 y los Rieles 1 y 2 ubicados bajo la Garita del Surgidero con el objetivo de facilitar el ingreso de maquinaria al Frente N°3 del Proyecto [Figura 4-19].

Figura 4-19. Trabajos en el Frente N°3 el 23 de febrero de 2017. El Rasgo 5 habría sido recubierto con sacas, previo al relleno del sector para el acceso de maquinaria.
