Informe de Mantención de Sectores de Revegetación MOD-1, MOD-2 y MOD-5

Diciembre de 2017

Informe elaborado por JCS ECOFLORA EIRL

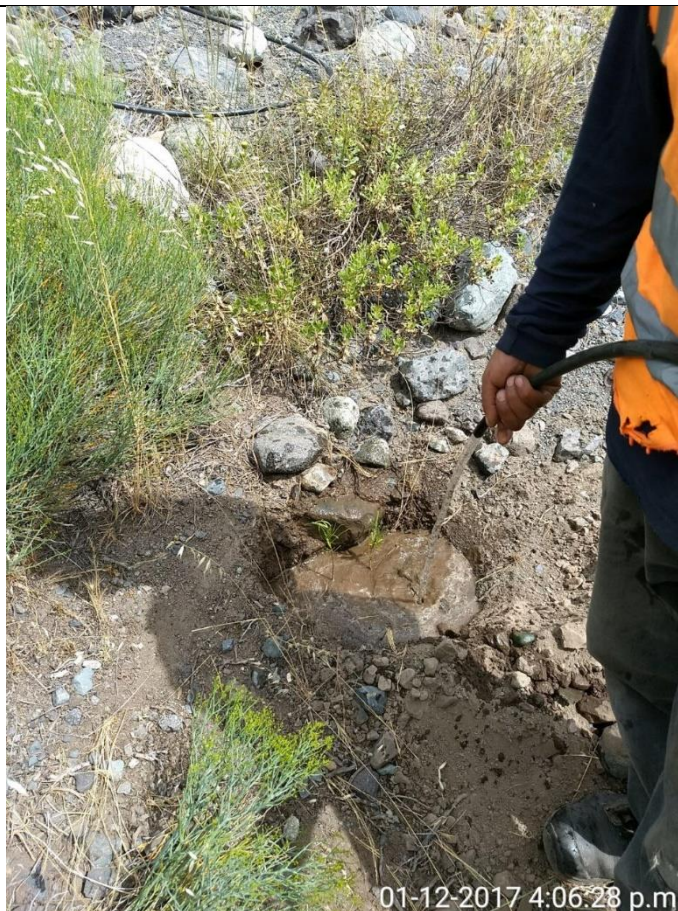
Sector MOD 2.

Detalle: Riego de replantes efectuados durante 2017.

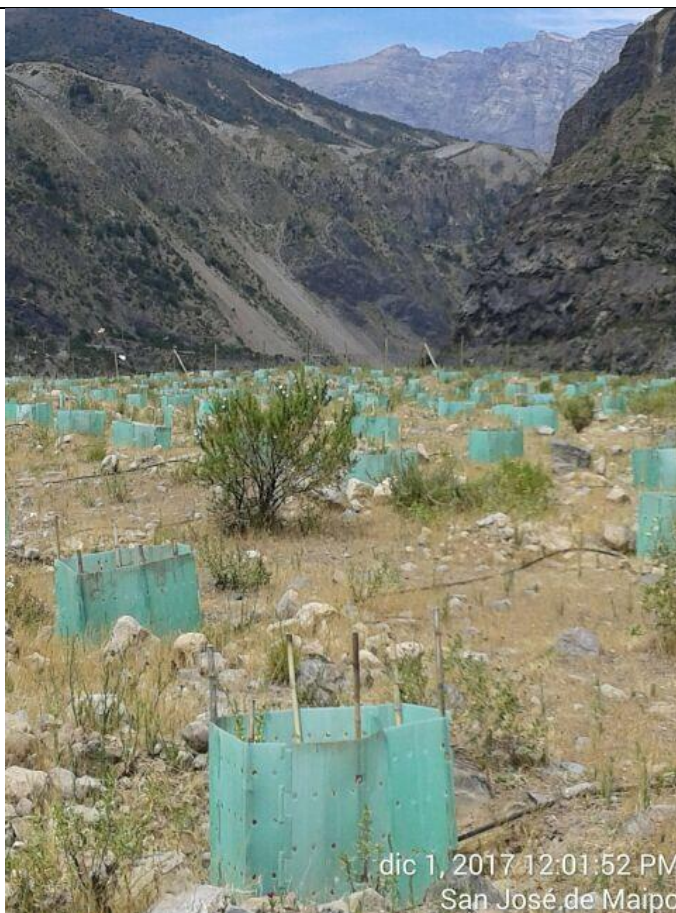
Sector MOD 2.

Detalle: Reposicionamiento de Shelters.

Tal como se venía haciendo se prosiguió con el reposicionamiento de shelters pasando de exclusiones individuales a exclusiones grupales de manera de generar mas espacio para el desarrollo de las plantas.

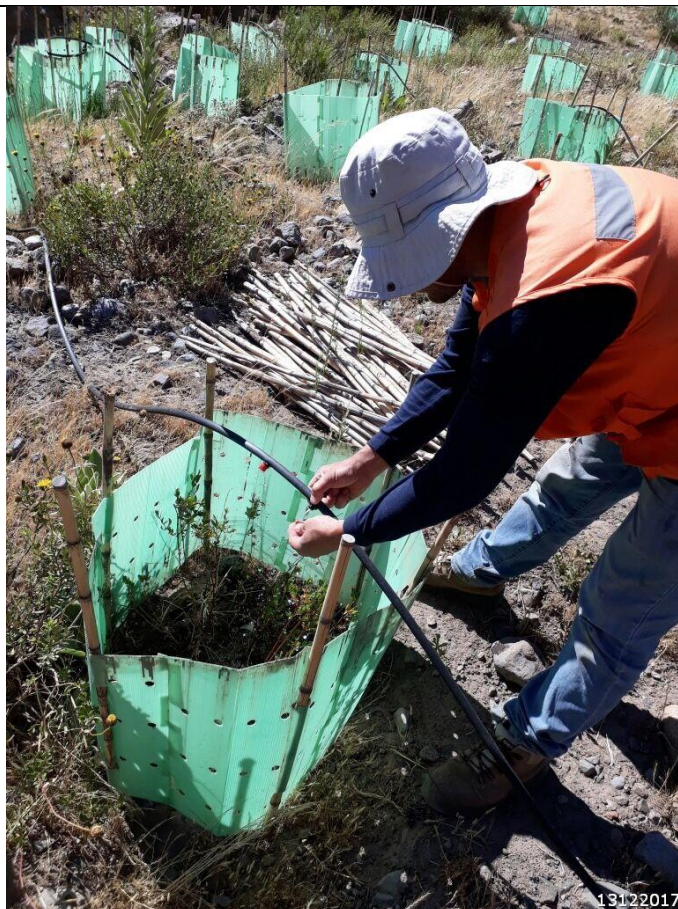
Sector MOD 1

Detalle: Revisión y destape de goteros

que se seguirá con estos ciclos. En lo puntual, se revisa y destapan goteros obstruidos por los sedimentos.

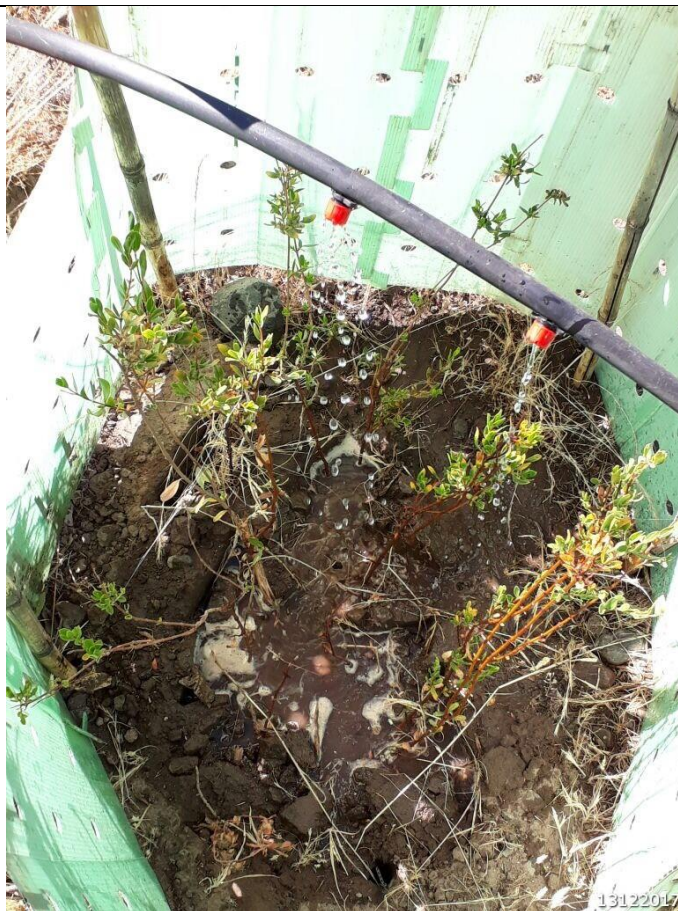
Sector MOD 1

Detalle: Aplicación de riego quincenal en MOD 1

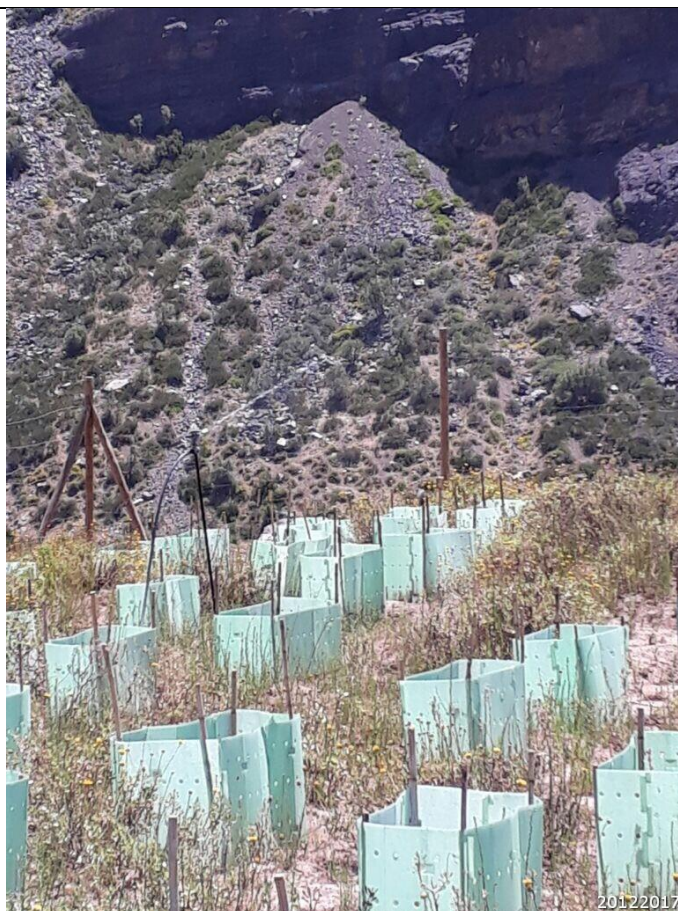
Sector MOD 1.

Detalle: Vista general de la plantación en subsector del MOD 1 con aplicación de riego a través de aspersor.

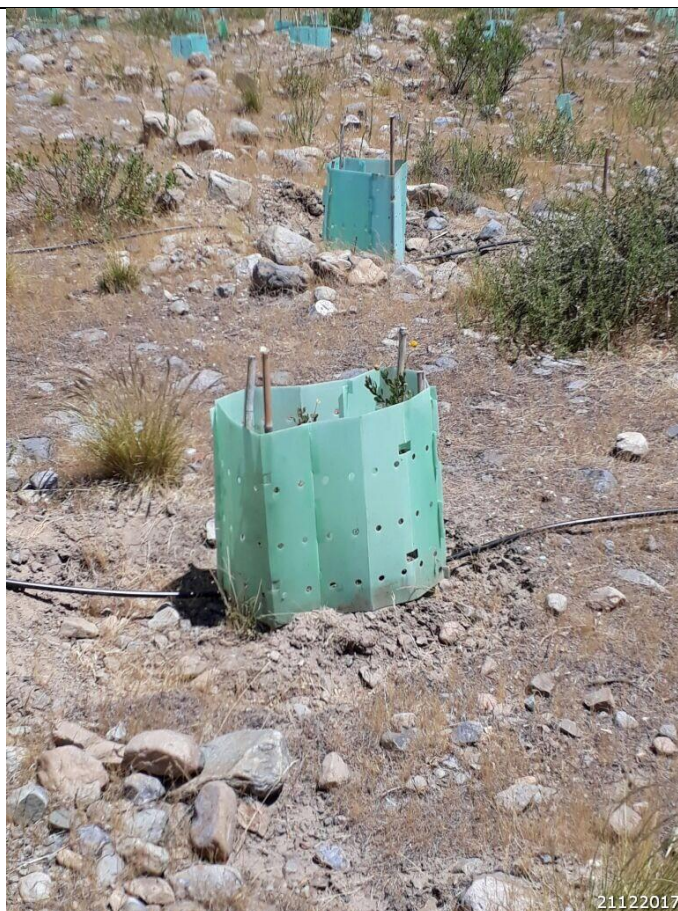
Sector MOD 5.

Detalle: Aplicación de riego en MOD 5.

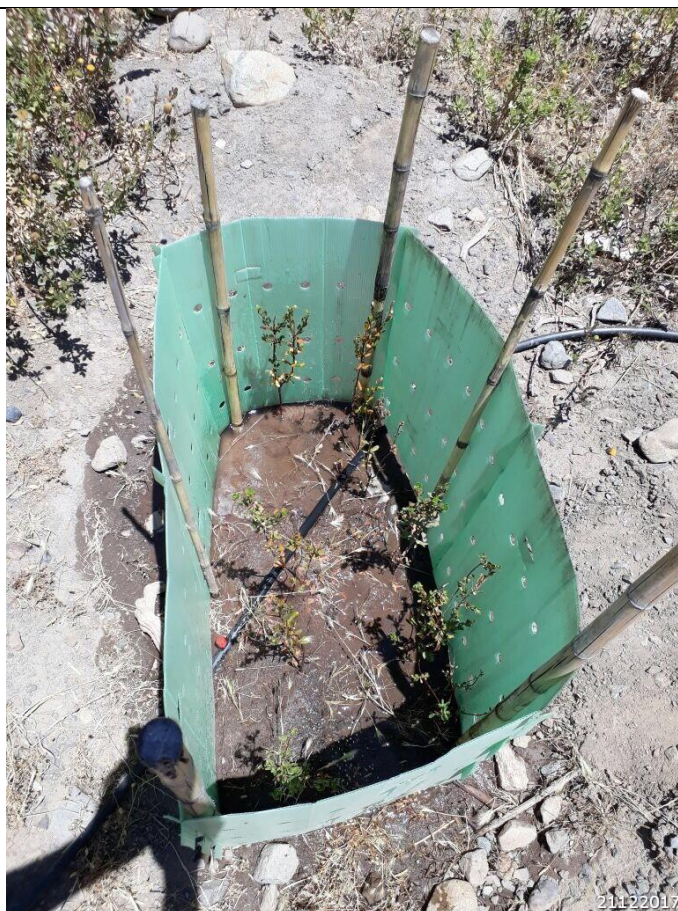
Sector MOD 2.

Detalle: Aplicación de riego en MOD 2.
