PLANTA QUINTA DE TILCOCO	Bitácora actividades de mantenimiento y limpieza instalaciones necesarias para el proceso de sanitización del RIL a descargar.	Fecha de elaboración: 01/03/2016
--------------------------	--	-------------------------------------

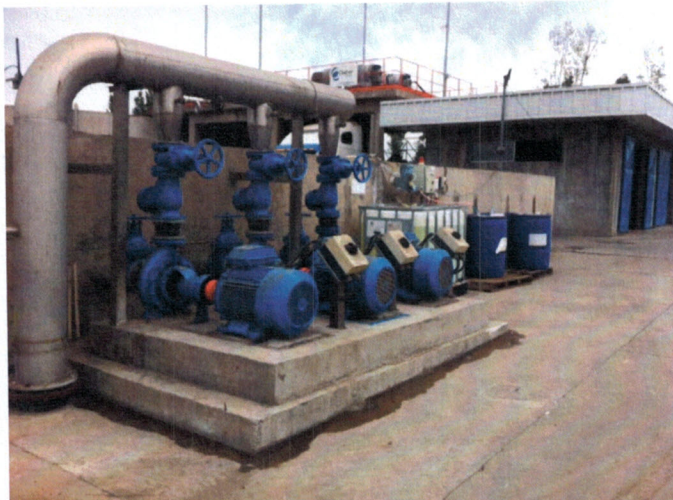
Imagen Nº 1: Estados de las bombas de liberación de ácido Peracético e Hipoclorito de Sodio en óptimas condiciones, además de los motores de recirculación.

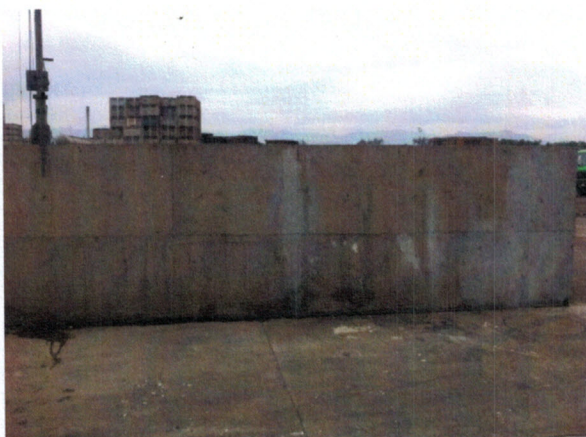
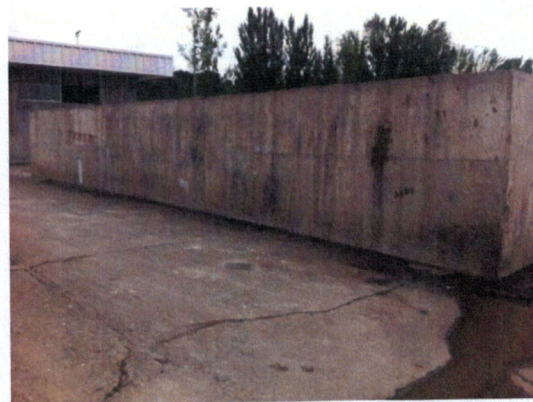
Imagen Nº 2 y Nº 3: Costados de la piscina de sanitización en óptimas condiciones.

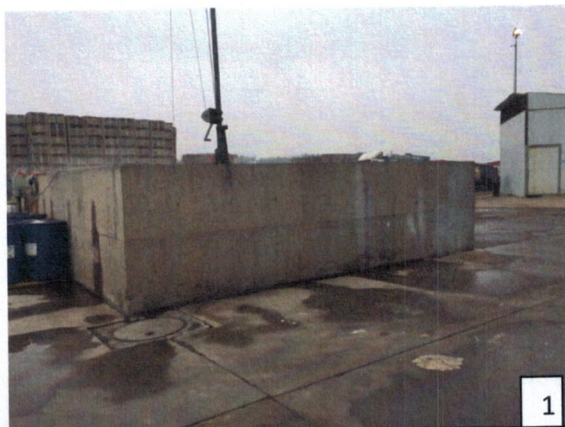
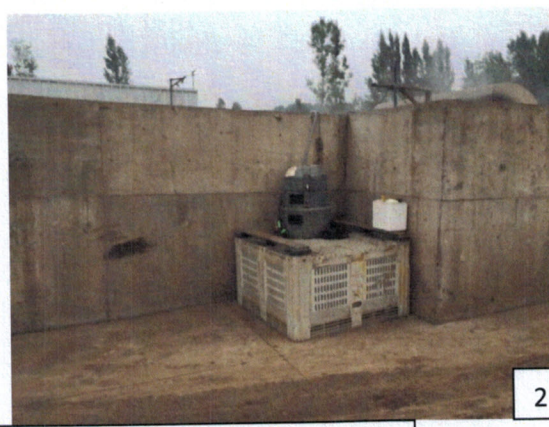
Imagen N° 1 y 2: Se observa que la parte anterior y posterior de la piscina de cloración se encuentra limpia.

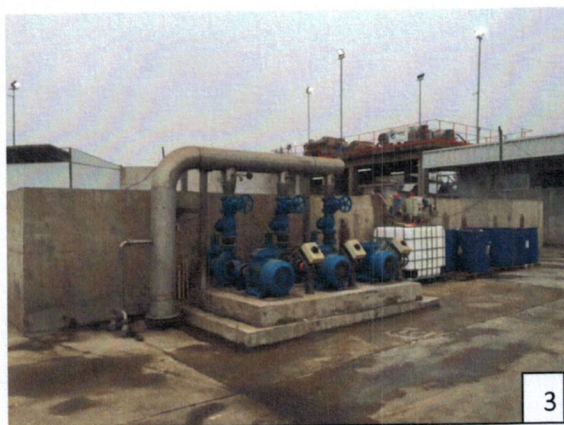
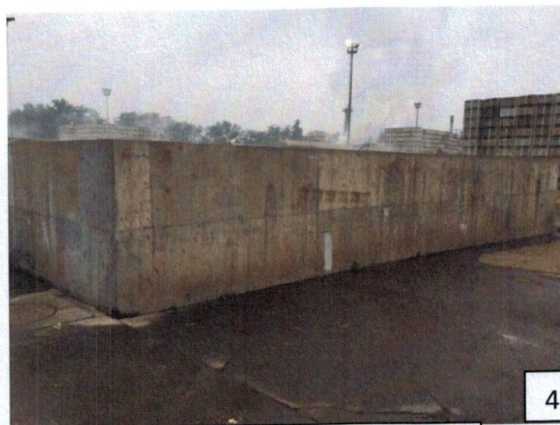
Imagen N° 3 y 4: Se puede evidenciar en estas imágenes que el área se encuentra ordenada y limpia. En la imagen N° 3 se encuentran los equipos para sanitizar el agua tratada, todos estos equipos están funcionando correctamente.

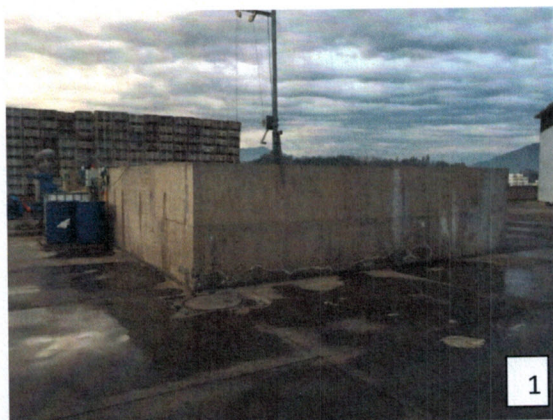
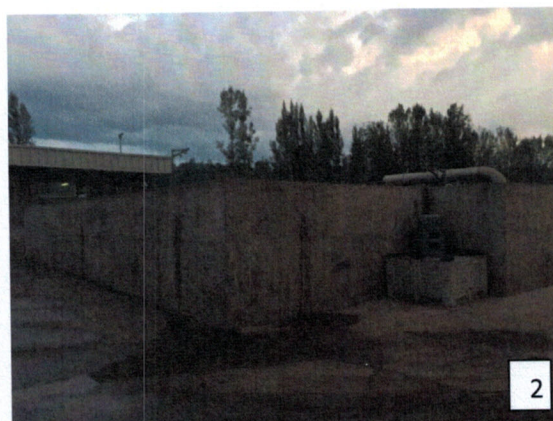
*Imagen Nº 1 y 2: Se observa que la parte anterior y posterior de la piscina de cloración se encuentra totalmente limpia.*

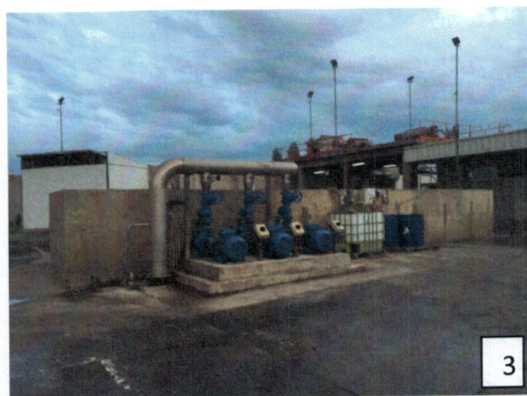
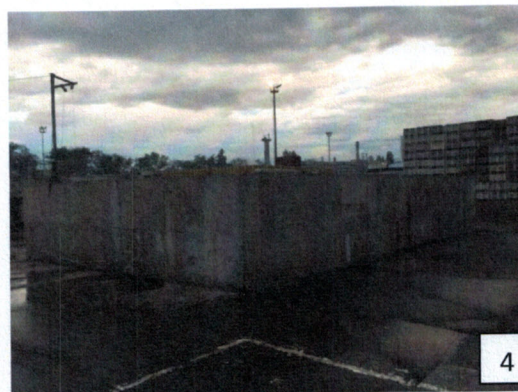
*Imagen Nº 3 y 4: Se puede evidenciar en estas imágenes que el área se encuentra en orden. En la imagen Nº 3, que es donde se encuentran los equipos para sanitizar el agua tratada, todos estos equipos están funcionando correctamente (equipo de cloración y de ácido peracético).*
