Informe de evaluación de potenciales efectos en suelo y cuerpos de agua producidos por descargas de aguas servidas en fosa N°5 de Hotel Torres del Paine (Hecho Infracional N°2, asociadas al procedimiento sancionatorio Rol D-081-2017 seguido ante la Superintendencia del Medio Ambiente)

Elaborado por Manuel Bugeño

Abril 2018

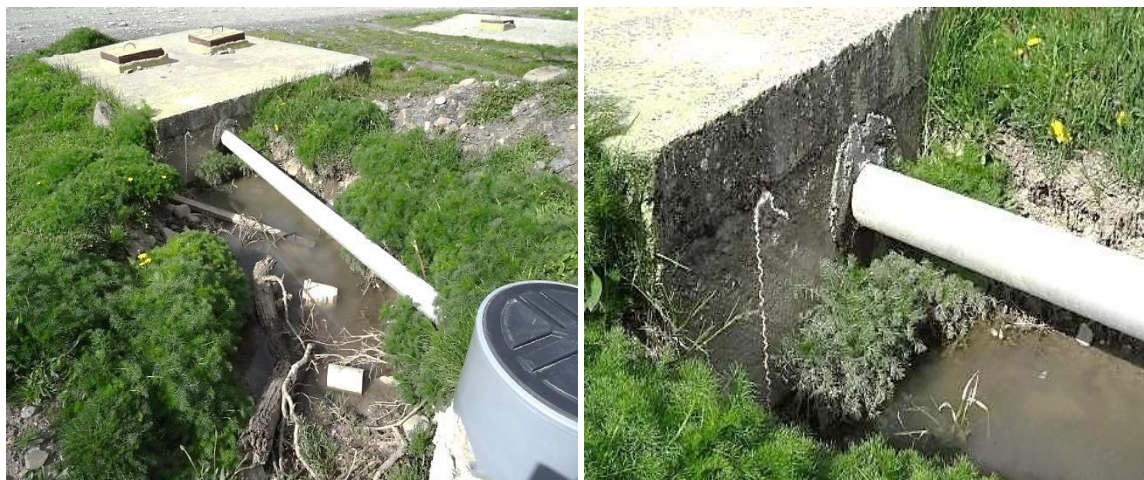
- Se constató que inmediatamente adyacente a una de las paredes de la fosa séptica de la Villa de personal (coordenadas UTM 4.351.344 N y 649.361 E, datum WGS84 Huso 18), y producto de filtraciones en la unión de su ducto de entrada, existía un apozamiento de líquidos con presencia de materia orgánica y papel higiénico, el cual presentaba un olor característico a aguas servidas de intensidad leve, que fue percibido aproximadamente a 2 metros del lugar.

- El área del apozamiento referido en el literal precedente abarcaba un total aproximado de 3,84 m<sup>2</sup>.
- De igual modo, se advierte que al momento de la inspección no se registraron precipitaciones en el área, observándose en los alrededores de la misma una baja humedad del suelo.

- Conforme a lo anterior, resulta posible constatar que la fosa séptica correspondiente al sector de la Villa de personal no es impermeable a los líquidos contenidos. Al respecto, según se infiere, como resultado de dicha condición se generó un apozamiento de aguas servidas directamente sobre el suelo adyacente, con la consiguiente generación de olores desagradables u ofensivos.

Figura 1. Izquierda: vista general de apozamiento de líquidos y derecha: Vista en detalle de zona de filtración de las aguas servidas.

De la figura anterior, se puede observar que es precisamente la tubería que evacua las aguas de la vivienda de personal vivienda de personal 11 la que presento la falla en la unión con la fosa séptica. La

En cuarto lugar, como se constató por el inspector, si bien la cañería no estaba apropiadamente sellada en la junta con la fosa séptica, la cañería estaba conectada con la fosa séptica. Por lo tanto, el escurrimiento constatado no correspondería a una descarga total al medio ambiente, sino que sería una descarga parcial, siendo una fracción descargada en la fosa séptica.

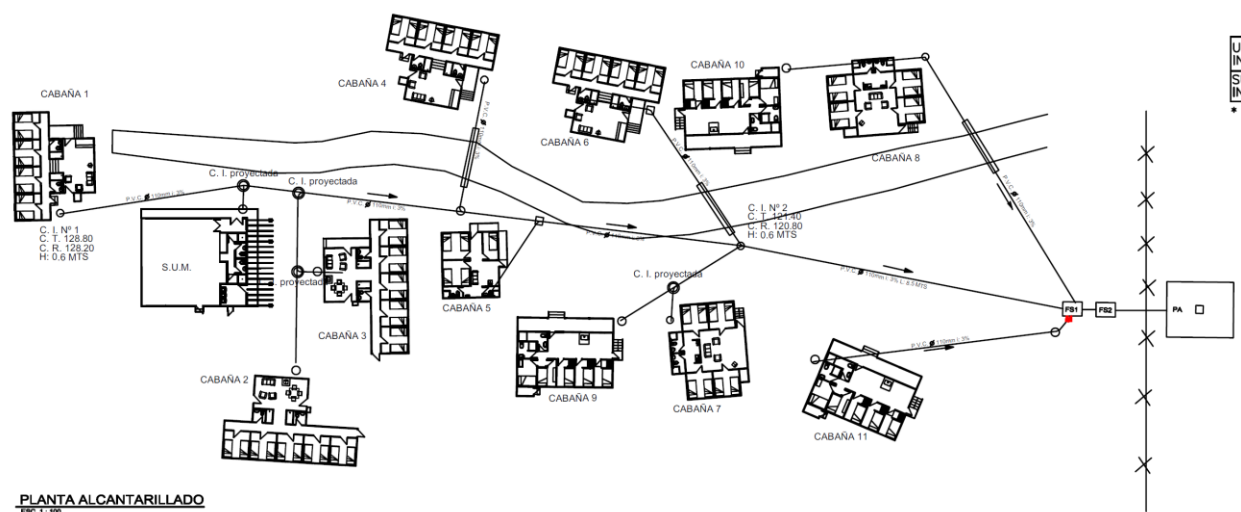
Figura 2. Plano actualizado de la red de alcantarillado que esta regularizo en la RCA 135/2017. El punto en rojo corresponde al punto de la red en que el inspector ambiental constato el Hecho N° 2.

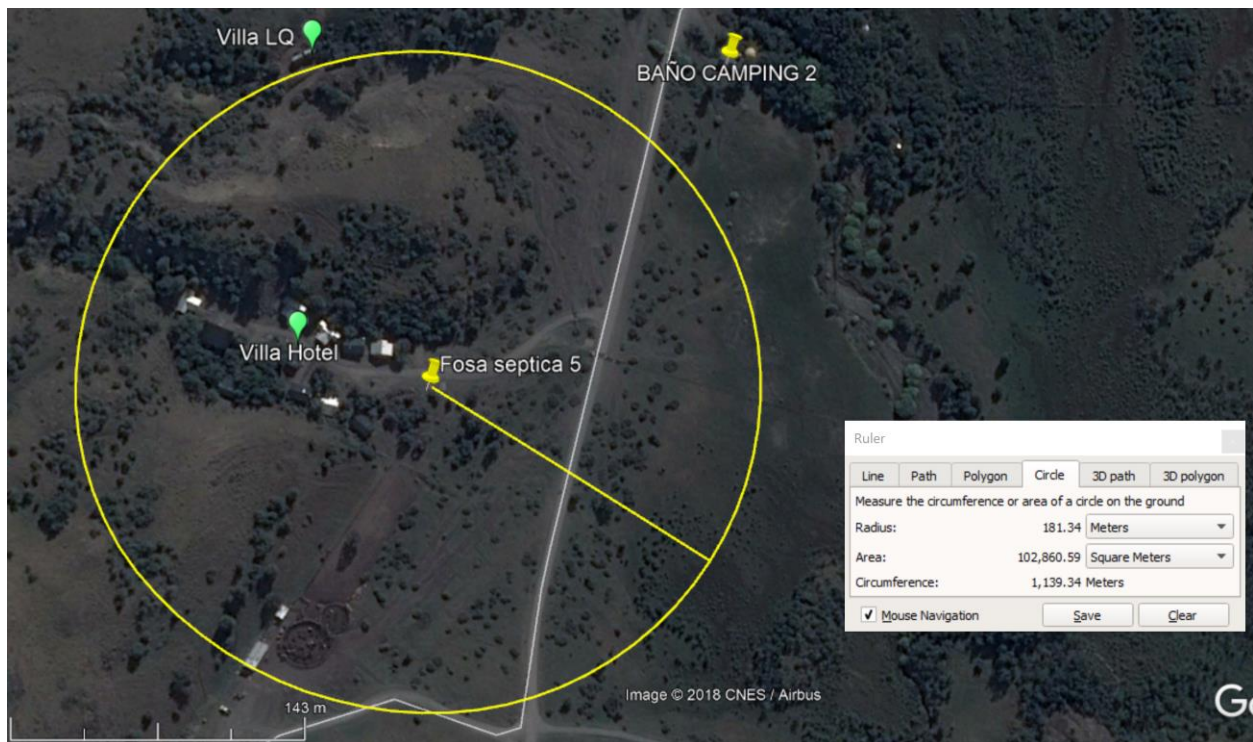
Figura 3. Distancia mínima encontrada con fuentes superficiales. El cuerpo más cercano correspondería al cauce que pasa por la Villa Las Quebradas (Villa LQ), a una distancia de 181 metros en línea recta.

De lo anterior, se concluye que no existen cauces cercanos al lugar donde se constató el hecho del escurrimiento.

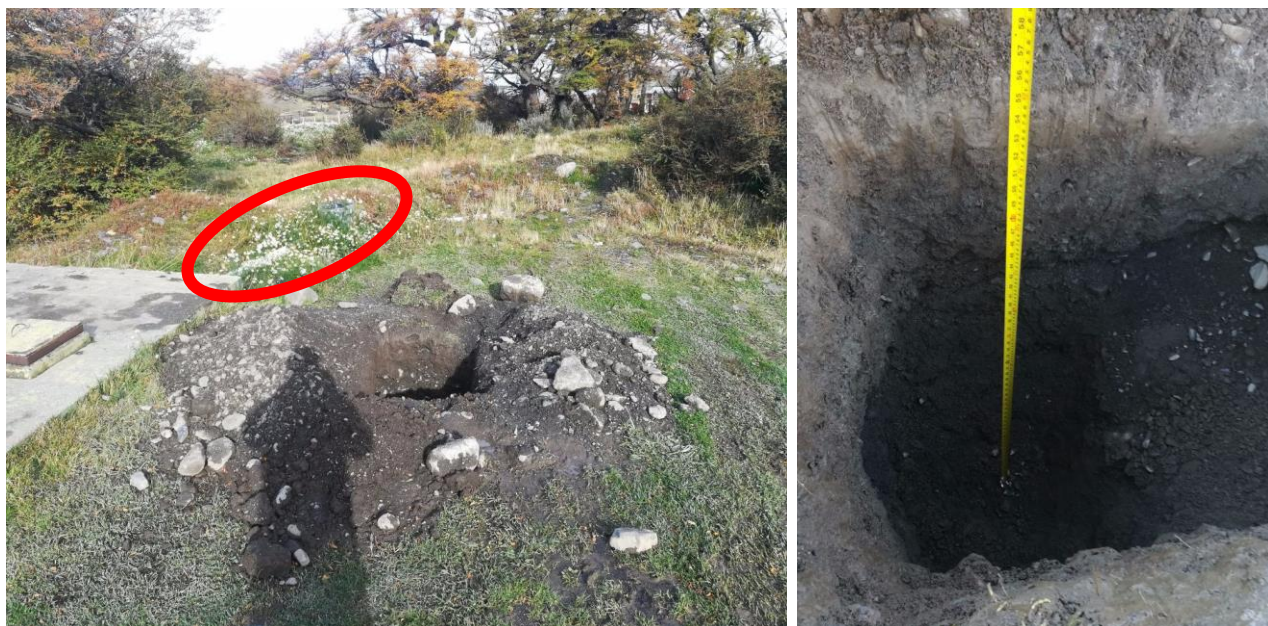
*Figura 4. Izquierda: vista general de la fosa séptica N°5 mostrando la calicata, el círculo en rojo ovalado es la tubería que presento el problema de conexión con la fosa séptica N°5. Calicata de 150 cm de profundidad (si se observa la huincha de medir la parte superior indica un máximo de 58 pulgadas y fracción). Se observa que el fondo del suelo no presenta agua.*

De la observación de campo se determinó que no había presencia de napa en los primeros 1.5 metros, las paredes de la calicata indicaron alto contenido de grava y arena, no se apreciaron indicios de material negro que pudiera estar asociado a la acumulación de material orgánico en descomposición, como tampoco de material oxidado que es común cuando existen fluctuaciones del nivel de napas freáticas.

Es reportado por la literatura que los suelos con alto contenido de arenas y grava poseen una alta conductividad hidráulica. Esto explicaría en parte el hecho de que las aguas detectadas adyacentes a la fosa séptica N°5 estuvieran acotadas a una pequeña superficie.
