Comentarios sobre la posible afectación de la flora y la fauna a causa de vertimiento localizado de aguas presumiblemente provenientes de residuos domésticos detectadas en una visita de inspección a Hotel las Torres por parte de la Superintendencia del Medio Ambiente en la Estancia Cerro Paine.

Por: Bsc. Nelson Bahamonde Aguilar.

30 de abril de 2018.

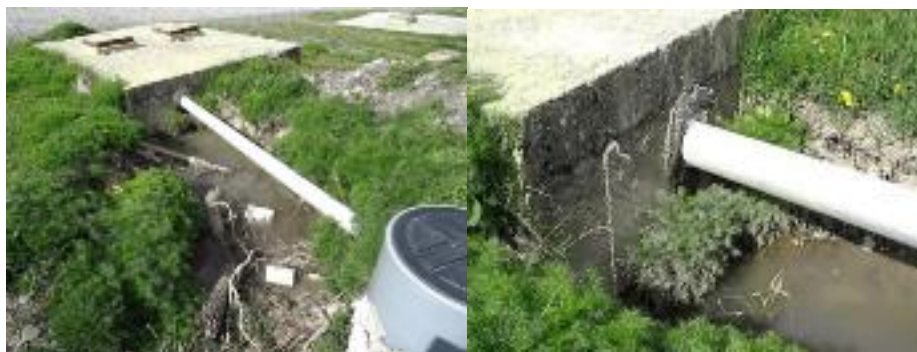
La primera observación que se recoge en la estación E-26 alude a la presencia de una acumulación de líquido en una depresión del terreno bajo una tubería conectada a una fosa, probablemente provenientes de la fuga de una avería en la conexión del tubo de pvc con dicha cámara en la villa de personal, situación circunscrita a una superficie aproximada de 3 m². El diagnostico incluyó la detección de restos de materia orgánica en el agua (no se describe el tipo de materia orgánica observada, pero si se observan restos de ramas y se observan dos envases plásticos), papel higiénico y olores atribuibles a aguas servidas (Imagen 2). No se realiza análisis físico químico de los líquidos.

Se observa una filtración, pero no se mide el volumen de líquidos fugados por unidad de tiempo u otra técnica que permita corroborar que la acumulación corresponde en su totalidad a la filtración. También se hace alusión a la permeabilidad de la cámara la cual no fue evaluada mediante pruebas técnicas de mediciones de permeabilidad de la infraestructura u otra técnica válida que sirva para estos efectos.

Imagen 2: Vista en detalle de zona de filtración de las aguas servidas contenidas en la fosa séptica de la Villa de personal (E-26).

La acumulación de líquidos residuales provenientes de la conexión del tubo y de otro origen y la fosa que recibe los residuos líquidos domiciliarios ocupa a un área de 3,84 m² que se encuentran dentro del área prospectada para evaluación de flora y fauna para Hotel las Torres. La imagen 2 muestra que la acumulación se produce en una depresión del relieve que se convierte en un punto de acumulación de líquidos. Es posible de observar que alrededor de dicha superficie existe una gran proliferación de *Tripleurospermum perforatum*, especie exótica presente en el resto del área, en Torres del Paine y la región de Magallanes.

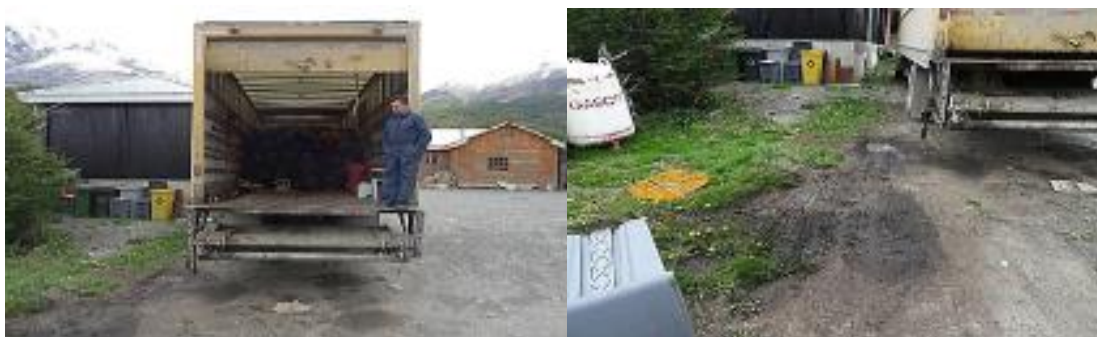
La segunda observación relevante está dada por la detección de varias manchas de tono distinto a la superficie general del suelo en una extensión de 9m² aproximados ubicada en un sector de tránsito peatonal y vehicular en la estación E-10, área que además es utilizada para el estacionamiento de vehículos. Al momento de la inspección en el punto indicado se encontraba un camión de acopio y transporte de residuos domiciliarios a un costado de esta mancha, atribuyéndose como causa del origen de la mancha la fuga de líquidos percolados provenientes del camión (Imagen 3). Se establece mediante observación al interior del camión evidencia de escurrimientos que no son medidos para establecer que el volumen vertido es suficiente para generar un empozamiento de la magnitud en superficie observada, también se hace alusión a la presencia de moscas, aves y olorsimila a residuos domiciliarios, elementos utilizados para reforzar la conclusión del origen de las sustancias que dieron origen a la mancha. No se recogen muestras y/o realizan análisis químicos de los líquidos o componentes de la mancha presente en el suelo.

Imagen 3: Vista general vertido de percolados sobre el suelo descubierto, producto del escurrimiento desde un camión de transporte de residuos domiciliarios (E-10).

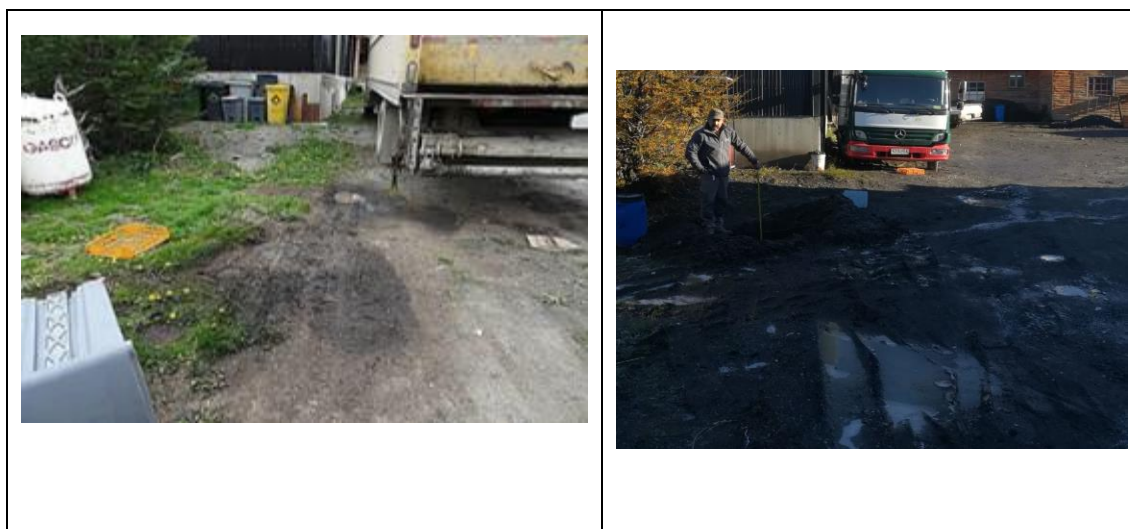
El área respectiva a la observación de la inspección corresponde a un lugar destinado al bodegaje y almacenamiento de materiales de distinta índole administrado por Estancia Cerro Paine, donde actualmente se ha cavado una calicata para efectos de evaluación ambiental de Declaraciones de Impacto Ambiental en curso (Imagen 5 derecha). El área de la superficie en cuestión corresponde a aproximadamente a 9 m², no presenta indicios de desarrollo de formaciones vegetales de una cobertura mayor a un 5% y se encuentra cercana a áreas de prospecciones botánicas y de fauna realizadas recientemente. El sector interior del área correspondiente al acopio no fue prospectado o incluido en la línea de base de flora por ser un área de tránsito, libre de vegetación y animales debido a la actividad propia de las empresas (Imagen 5), no así el entorno.

Actualmente el área objeto de la observación está desprovista de vegetación y no es posible observar la proliferación de plantas que probablemente no se desarrollan por el tránsito de vehículos en el sector, la construcción de la calicata o simplemente porque naturalmente muchas pierden parte de sus estructuras al entrar en época invernal sobre todo cuando no se dan las condiciones para la mantención de sus hojas (uso del suelo para transitar). Sin embargo, cerca del punto existe la presencia de ejemplares de plantas que actualmente se mantienen en el lugar (Imagen 6).

Imagen 5: Izquierda, situación observada durante la inspección y a la derecha, imagen tomada al día 29 de abril de 2018.

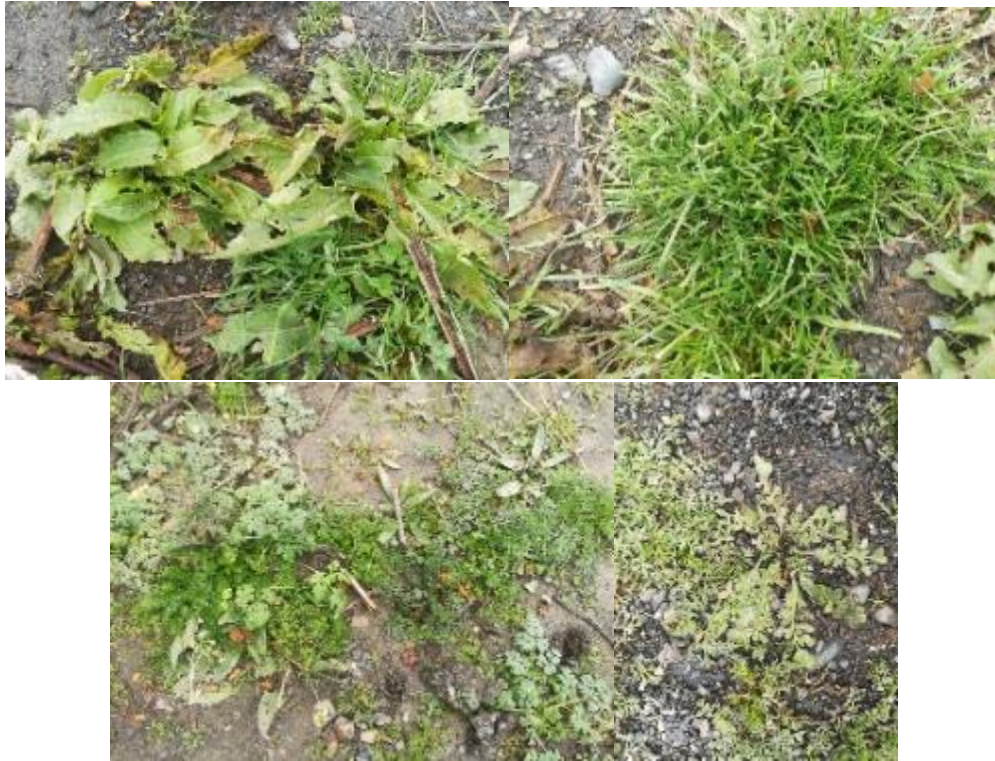
Imagen 6: Plantas posibles de observar en punto objeto de observación por SMA. Fotografía tomada 29 de abril de 2018.

Es importante señalar que; fundamentalmente debido al uso y no respecto al empozamiento de los líquidos observados en la supervisión, la probabilidad de proliferación y prendimiento de especies vegetales debiese ser más bien baja; sin embargo, mediante inspección realizada en el lugar y pese al frecuente tránsito de vehículos en el área, es posible encontrar ejemplares correspondientes a las siguientes especies todas de origen exótico presentes en toda la región de Magallanes (Imagen 6):

1. *Plantago lanceolata*.
2. *Trifolium repens*.
3. *Conium maculatum*.
4. *Taraxacum officinale*.
5. *Capsela bursa-pastoris*.
6. *Rumex acetosella*.
7. *Rumex crispus*.
8. *Tripleurospermum perforatum*.
9. *Holcus lanatus* o *Poa Sp.*

Todas las especies de la nómina son parte del resultado de la introducción de especies ocurrida con el ingreso de la ganadería a la región de Magallanes. Como se indicó la ausencia de plantas por motivos de uso del área y estacionalidad, sin embargo de acuerdo a la nómina de plantas identificada la situación podría cambiar entrando a la primavera y presentar el desarrollo de una cobertura vegetal de muy baja densidad.

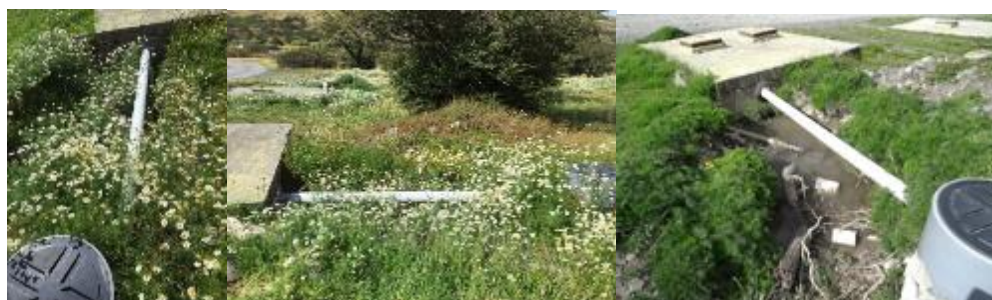
Imagen: Izquierda y centro, situación de la cámara al 29 de abril de 2018. Derecha, situación que dio origen a las observaciones de la inspección del SMA.

Al observar la situación actual, es posible constatar que la cobertura herbácea cubrió casi en su totalidad el área anegada, que además cumple las características de una depresión que, aunque pequeña, pueda acumular y mantener niveles de humedad mayores que el entorno independientemente de los resultados de posibles anegamientos eventuales que se produzcan y que en la mayoría de los casos podrían deberse a precipitaciones de agua lluvia o nieve. El microambiente generado por la depresión observada es propicio para la proliferación de plantas y poco adecuado para el establecimiento de animales, por la intensidad de uso de la cámara principalmente. Es importante mencionar que la cámara es constantemente revisada y vaciada por un camión que retira los desechos que en ella se acumulan.

En cuanto al área de la cámara y su conexión con el tubo de pvc se puede considerar que, por extensión, condición y estructura puede contener y presentar mayores valores de humedad y es altamente susceptible al anegamiento en el caso de agua lluvia, por lo que es un lugar propicio para el desarrollo de vegetación y poco adecuado para el desarrollo de individuos animales, además por la intensidad de su uso.

Se puede determinar a través de las imágenes actuales que la vegetación proliferó y que de no haber anegamientos recurrentes por fugas de aguas servidas o lluvias intensas que incrementen la intensidad y permanencia del anegamiento del lugar la condición se mantendrá de forma similar en lo sucesivo, por lo tanto, se puede estimar que no se produjeron afectos adversos sobre la vegetación presente en el punto específico. De la misma forma ante la baja probabilidad de establecimiento de especies animales es posible estimar que no se produjeron efectos adversos, situación establecida también indirectamente por el desarrollo de la vegetación que puede albergar a animales que puedan presentarse en dicho punto pero con poca probabilidad por el uso de la fosa séptica. Al igual que en el sector de acopio, el entorno de la superficie anegada también presenta formaciones vegetacionales representativas de los ambientes de la región de Magallanes, los que además podrían sustentar fauna que se estaría desarrollando en forma natural.
