Informe de evaluación de potenciales efectos en suelo y cuerpos de agua producidos por descargas de percolados en sector de acopio, Hotel Torres del Paine (Hecho N°3)

Elaborado por Manuel Bugueño

Abril 2018

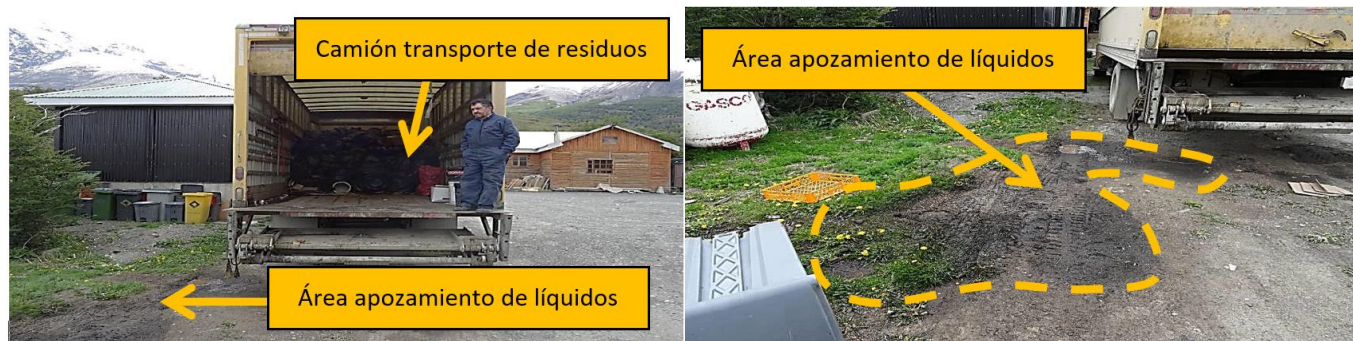
El hecho fue constatado en el sector de Acopio. El inspector constato la existencia de escurrimientos de líquidos desde el interior de la camada del camión hacia el exterior, generándose un apozamiento de aproximadamente 9,25 m² sobre el suelo descubierto, conforme a mediciones efectuadas in situ con huincha métrica, en un sector de coordenadas UTM 4.351.003 N y 649.460 E, referidas al Datum WGS 84, Huso 18.

Figura 1. Fotografías tomadas por el fiscalizador de la SMA. Izquierda: vista general del apozamiento en el suelo en sector de Acopio y derecha: Vista en detalle de zona del apozamiento que el inspector constato. Nótese la presencia de vegetación en el mismo lugar del hecho constatado a orilla del camino.

En primer lugar, es importante destacar que el suelo del sector de Acopio en el cual se estaciona el camión para almacenamiento y posterior transporte de los residuos sólidos esta intervenido y compactado, producto del continuo tránsito de los empleados. No obstante, como se puede apreciar en las fotografías tomadas por la autoridad competente, hay presencia de vegetación en el mismo lugar del hecho constatado. Este aspecto es importante, ya que permitiría confirmar que el apozamiento o fue de tipo puntual y/o no correspondería a un líquido perjudicial para la proliferación de vegetación. Es común que cuando ocurren vertimientos de sustancias químicas tóxicas en suelos con vegetación, el primer efecto visual es la destrucción de la cubierta vegetal, generándose una destrucción de la vegetación coincidente con el área del derrame. En este caso no se observa un proceso de este tipo, se aprecia vegetación en la orilla del camino en la que hubo apozamiento. Por otra parte, la nula vegetación en el área de apozamiento en el camino de acceso es debido a la compactación por el tránsito vehicular.

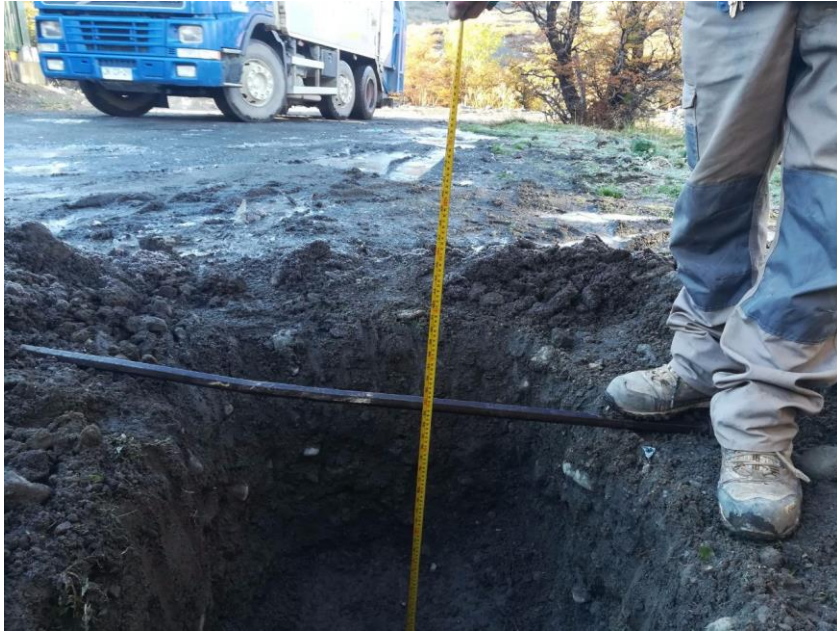
Para evaluar la potencial diseminación de este líquido percolado constatado por el fiscalizador de la SMA que según consta en su reporte tenía una superficie total de 9.25 m², se procedió a realizar una calicata y realizar estudios de suelo, esto último efectuado por la empresa Terra Lab.

Figura 5. Calicata de 1 m aprox. En sitio adyacente al hecho constatado N°3. No se evidencio presencia de napa subterránea. El examen visual indicaría alto contenido de arenas, lo cual es consistente con los resultados de laboratorio efectuados por la empresa Terra Lab. El suelo se tanto de la calicata como del camino está húmedo producto de las lluvias ocurridas en el los días previos de realizar la calicata.
