INFORME FOTOGRÁFICO
LIMPIEZA Y APLICACIÓN PINTURA
ANTIFOULING DUCTO SIFON,
INTAKE Y DUCTO DE CIRCULACIÓN
PRINCIPAL, UNIDAD 1.

NOMBRE DEL CONTRATO	Limpieza y Aplicación de Pintura Antifouling Ducto Sifón, Intake y Ducto de Circulación Principal.
MANDANTE	AES Gener
UBICACIÓN	Tocopilla, Región de Antofagasta.
FECHA DE INICIO	27 de septiembre de 2016
FECHA DE TÉRMINO	20 de octubre de 2016

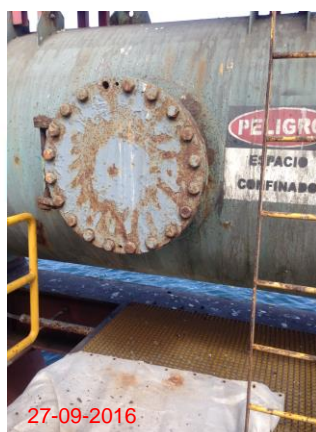
Imagen 1: "Escotillas"

Se realizó, la apertura de escotillas en Ducto Sifón y Ducto Principal de forma manual.

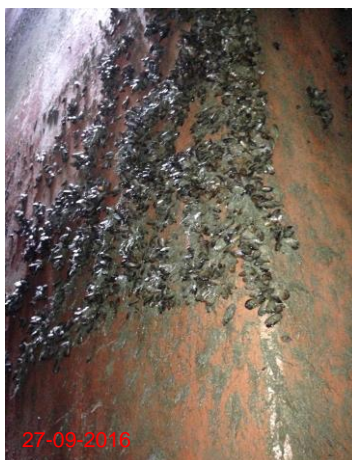
Imagen 2: "pared Intake"

En cuanto a la limpieza y lavado se aplicó para toda la superficie el mismo método de trabajo, manual y mecánica. Se comenzó a retirar todo el material orgánico e inorgánico, para luego utilizar de manera general una hidrolavadora, a continuación se procede a secar la superficie con paños limpios y aire de servicio, para finalizar la limpieza se realiza un esmerilado en las zonas dañadas y así señaladas por el Supervisor.

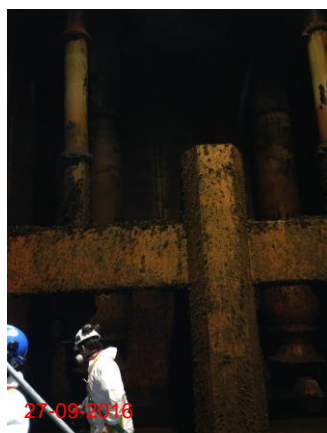
Imagen 5: "Inicio trabajos Limpieza Intake"

Para la limpieza en intake personal de Imas mediante espátulas procede a raspar las paredes, para ello se utilizan rasquetas y espátulas con la finalidad de retirar todo el material orgánico pegado en ellas.

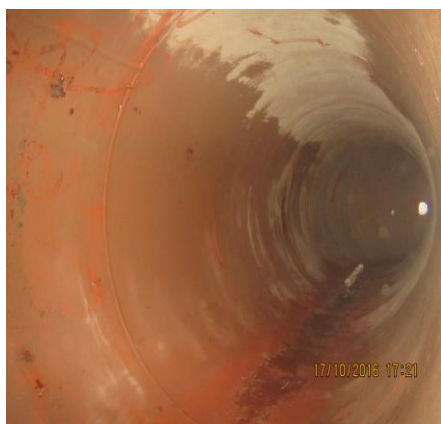
Imagen 7: "Limpieza Ducto Sifón"

En cuanto a la limpieza del Ducto Sifón y Ducto de Circulación Principal, el día 6 de octubre comienzan con las mediciones correspondientes para detectar la presencia de Ácido Sulfhídrico (H_2S) con medidores Solaris, al detectar que no hay presencia de gas personal de Imas ingresa para realizar la limpieza y lavado de la superficie, utilizando espátulas y escobas para retirar todo el material orgánico.

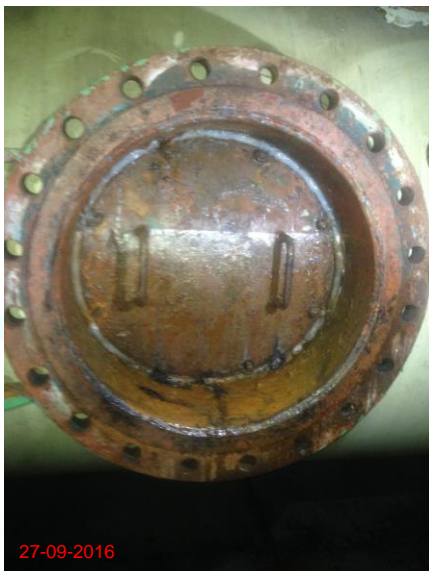
Imagen 9: "Apertura de escotilla interior"

Se abren siete escotillas (exterior e interior), cuatro escotillas en ducto sifón y tres escotillas en ducto de circulación principal. Para esto personal de Imas, retira los pernos de forma manual, aplicando WD40 y utilizando una llave punta corona, y una llave de golpe.

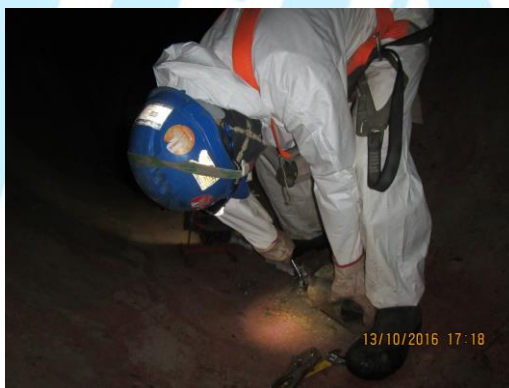
Imagen 12: "Retiro de Ánodos"

Se retiran una cantidad superior a la mencionada en Bases Técnicas, siendo un total de 30 ánodos retirados, de los cuales 20 fueron remplazaron por ánodos nuevos. Para los 10 restantes por orden de AES Gener se buscaron los que estaban en mejores condiciones para volver a instalarlo por falta de abastecimiento por parte de AES Gener.
