# INFORME DE MANTENIMIENTO U2 DICIEMBRE 2016

## CIRCULACIÓN PRINCIPAL

CENTRAL NUEVA TOCOPILLA AES GENER

**TRABAJO ESPECIFICO** : Mantención sistema enfriamiento

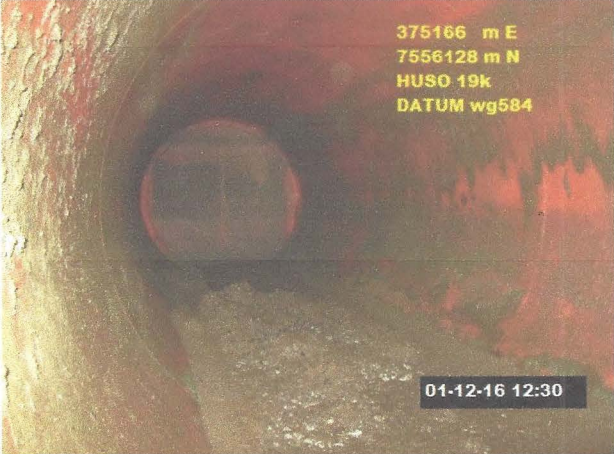
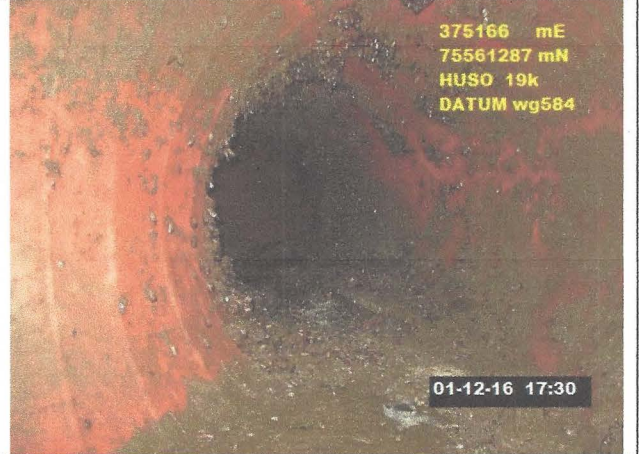
<p>Antes #1</p>	<p>Antes #1</p>
<p>Proceso de ingreso por escotillas para realizar el raspado de material orgánico por medio de llanas y palas. Luego este material será succionado por camión de succión RIO LOA</p>	<p>Proceso de ingreso por escotillas para realizar el raspado de material orgánico por medio de llanas y palas. Luego este material será succionado por camión de succión RIO LOA</p>

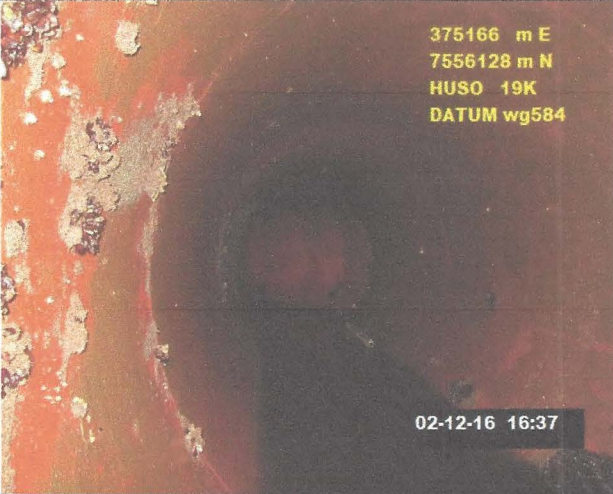
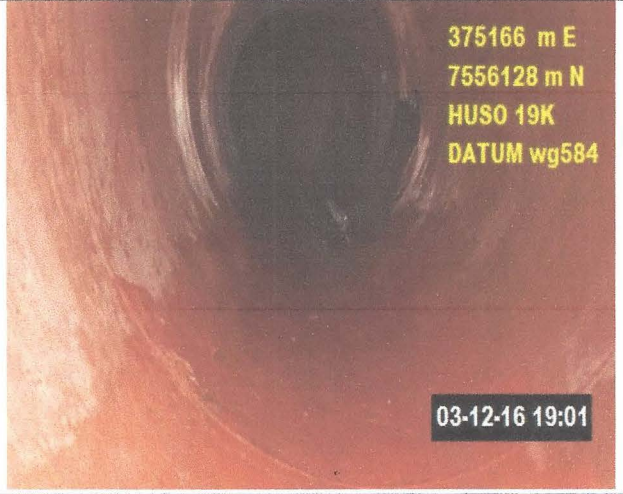
<p align="center"><b>Después #1</b></p> <p>Este proceso implica el lavado con agua dulce por medio de mangueras conectada a línea de agua ubicada en el sector de sala maquinas U#2</p>	<p align="center"><b>Después #1</b></p> <p>Después del lavado comienza el secado del ducto por medio de trapos o guaiques.</p>

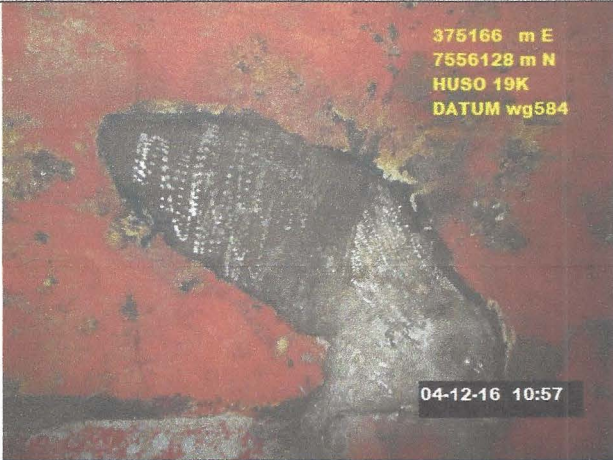
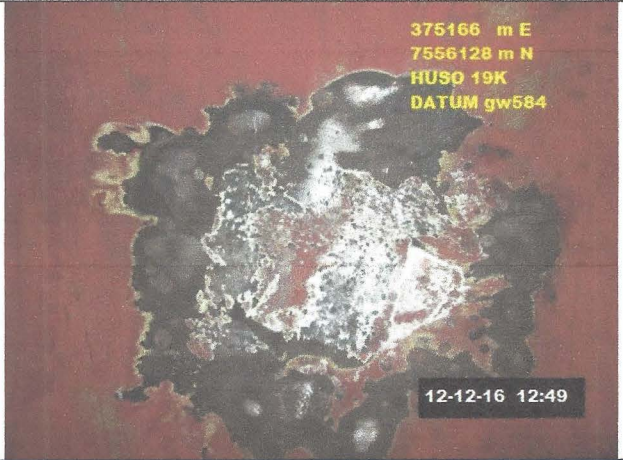
<p align="center"><b>Antes #2</b></p> <p>Este proceso es uno de los más críticos ya que el trabajador debe de esmerilar todas las partes corroídas dentro del ducto, donde el día 04-12-16 se da inicio a este proceso de esmerilado finalizando el 12-12-16.</p>	<p align="center"><b>Antes #2</b></p> <p>Este proceso es uno de los más críticos ya que el trabajador debe de esmerilar todas las partes corroídas dentro del ducto circulación U2.</p>

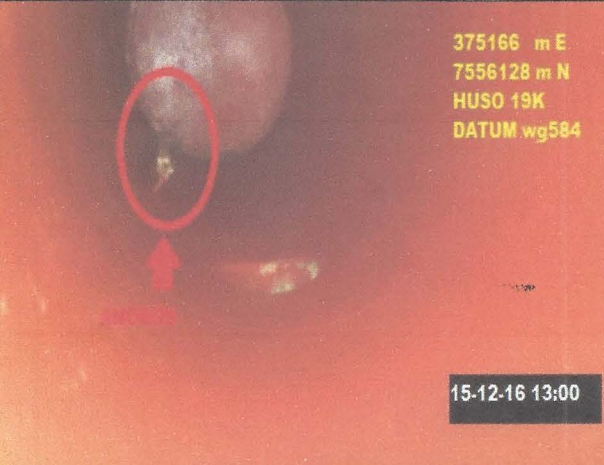
<p>Terminación #3</p>	<p>Terminación #3</p>
<p>La etapa final implica el pintado global del ducto circulación que es iniciado el día 14-12-16 hasta el 15-12-16, además de realizar los cambios de ánodos dañados como refleja la fotografía con demarcación roja.</p>	<p>Terminación de pintura antifouling 100% aprobada por ITO Aes Gener.</p>

<p>Después #2</p>	<p>Después #2</p>
<p>Se procede a la aplicación de sello (EPOXICO) en todas las partes esmeriladas por deterioraciones.</p>	<p>Se procede a la aplicación de sello (EPOXICO) en todas las partes esmeriladas por deterioraciones.</p>
