# INFORME DE MANTENIMIENTO U2 DICIEMBRE 2016 DUCTOS SIFON

CENTRAL NUEVA TOCOPILLA AES GENER

**TRABAJO ESPECIFICO** : Mantención sistema enfriamiento

**EQUIPOS A INTERVENIR**: Ductos Sifón

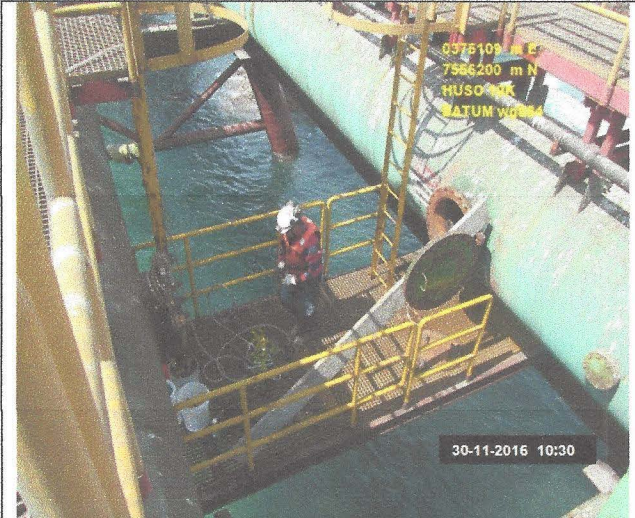
<p>Antes #1</p>	<p>Antes #1</p>
<p>Ingreso por escotillas a ductos sifón.</p>	<p>Estado de los ductos en su interior.</p>
