INFORME DE MANTENIMIENTO U2 DICIEMBRE 2016

POZOS INTAKE

CENTRAL NUEVA TOCOPILLA AES GENER

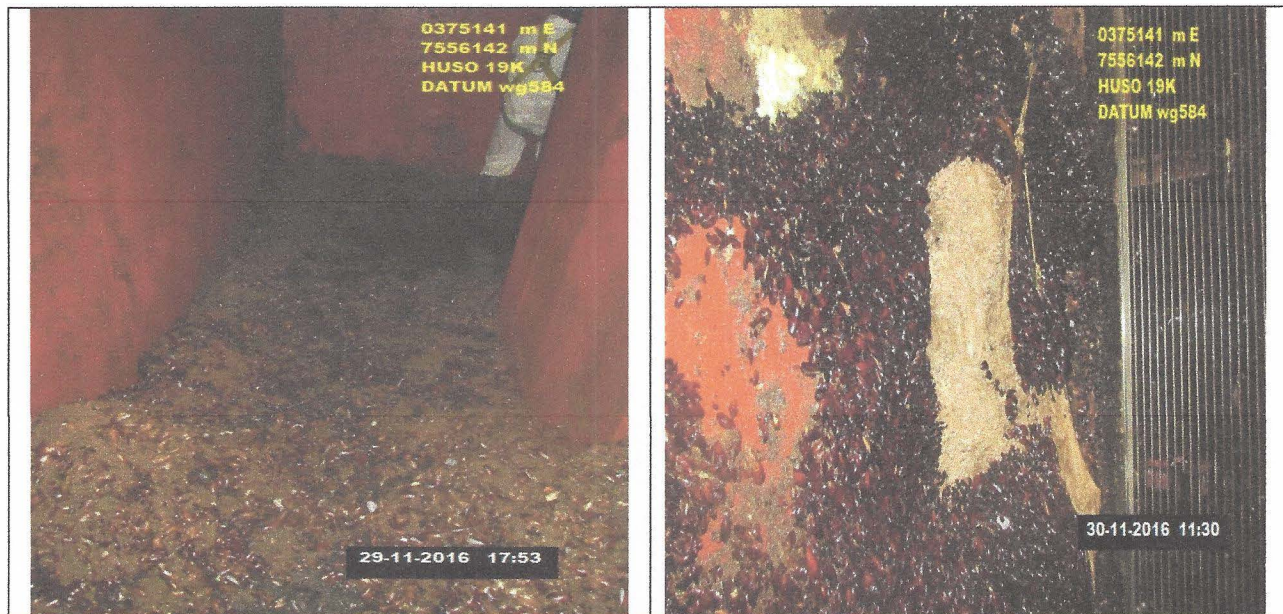
Antes #1

Ingreso a pozos con apoyo de Rescatistas TOK, descendiendo y ascendiendo a través de cuerdas, una vez ingresado al pozo siendo este drenado por medio de bombas sumergible, personal Santa Maria da inicio a retirar todo el material orgánico adherido en las paredes y rejas del pozo.

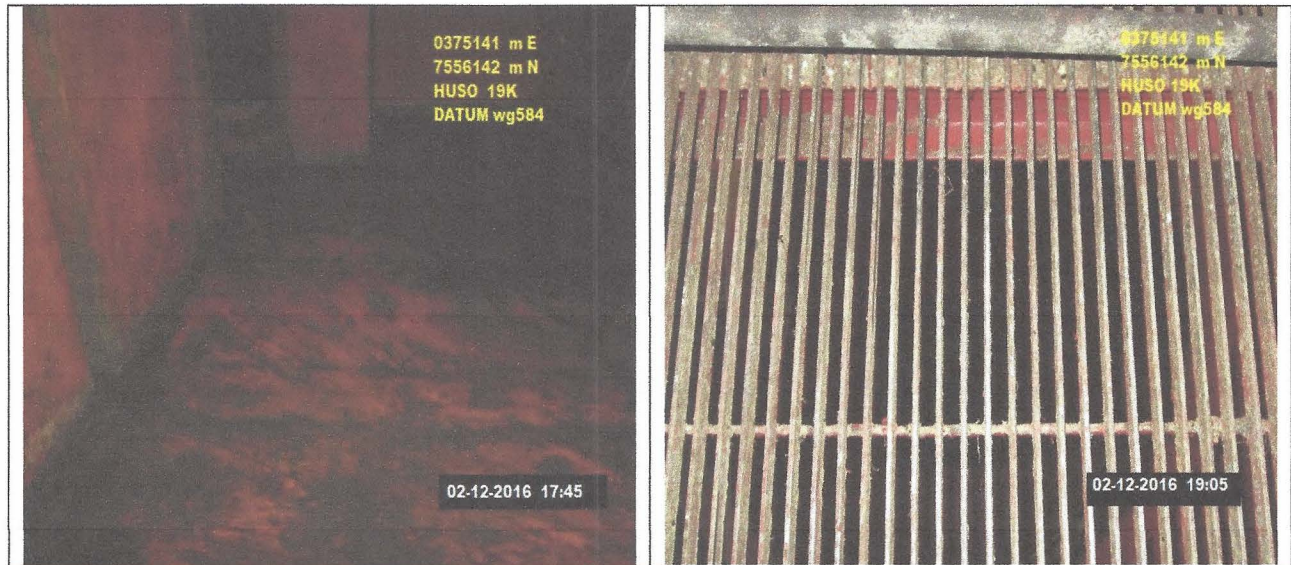
Después #1

La limpieza se realizó por medio de lanzas, palas y con apoyo de camión de succión RIO LOA.

La limpieza de reja del extractor de huiro es un trabajo específico que solo limpia con espátulas y plataforma de andamio layher SA.

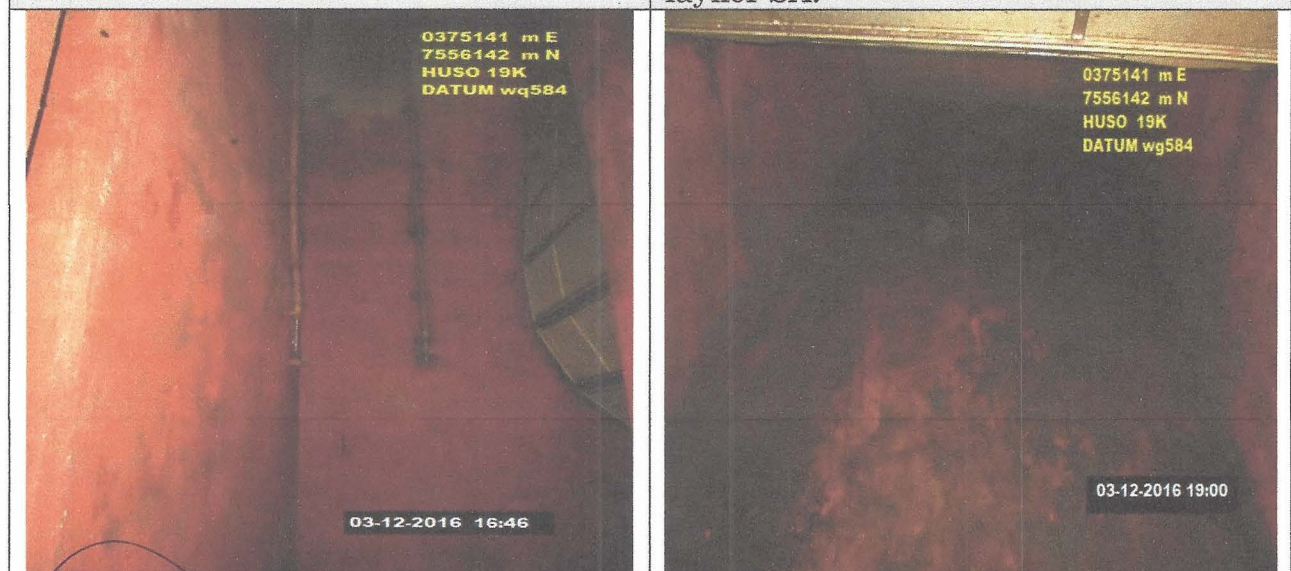
Antes #2

Proceso de lavado por medio de red contra incendio.

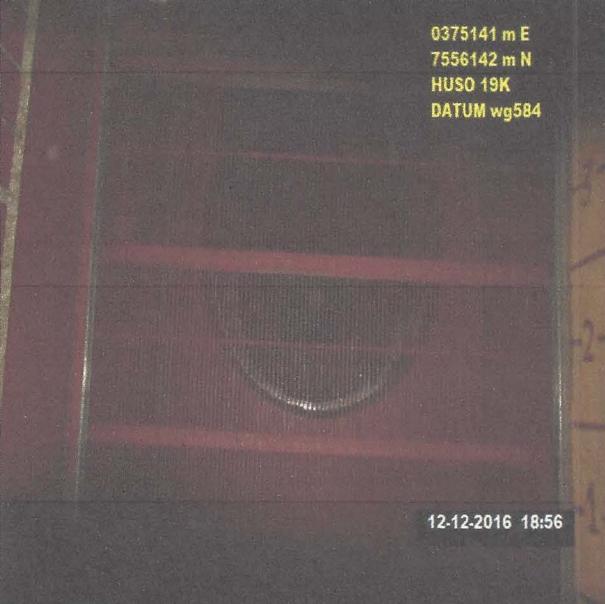
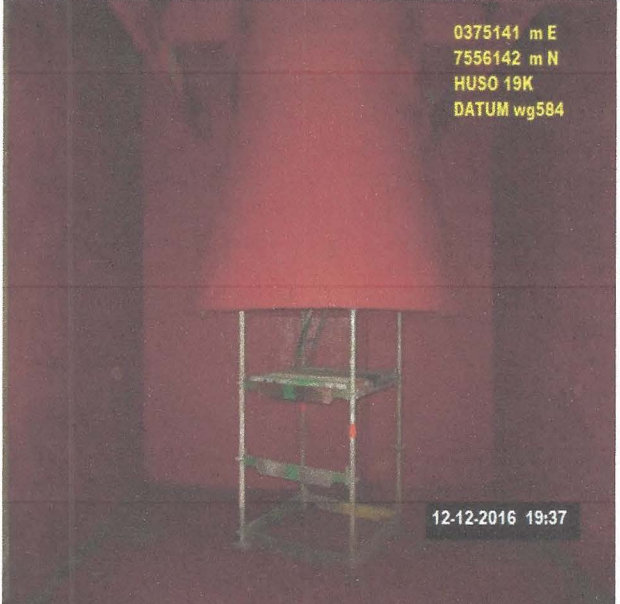
<p>Terminación #3</p> <p>Aplicación de pintura antifouling iniciado el 5-12-16 dando termino el 12-12-16, 100% de aplicación.</p>	<p>Terminación #3</p> <p>Aprobación de ITO Aes Gener.</p>
