FECHA	24-10-2016
REFERENCIA	LIMPIEZA DE ENFRIADORES AUX. UNIDADES 1 Y 2

LUGAR	CENTRAL NUEVA TOCOPILLA
UBICACIÓN	TOCOPILLA
CONTACTO	JUAN VASQUEZ

"Limpieza de Enfriadores Axiliares y Otros Unidades 1 y 2".

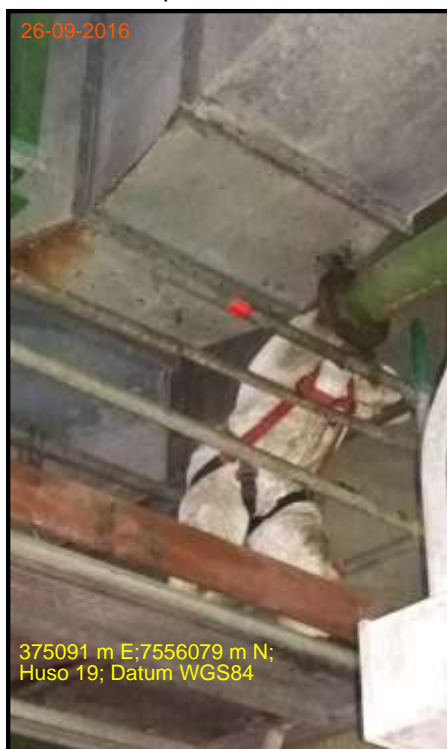
Foto 1: Limpieza líneas booster

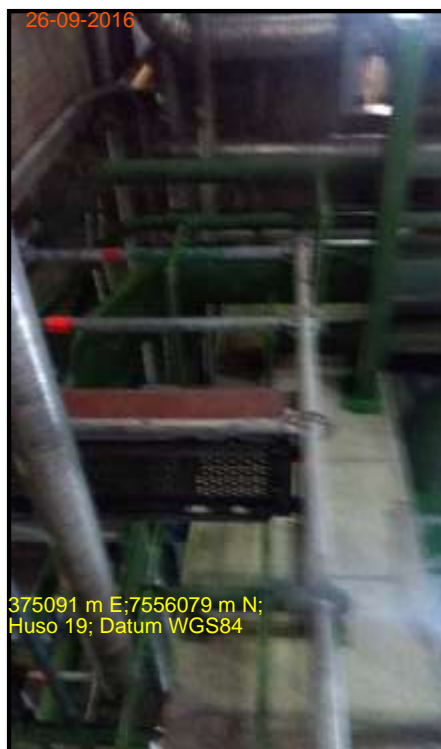
Foto 2: Panorámica sector líneas booster

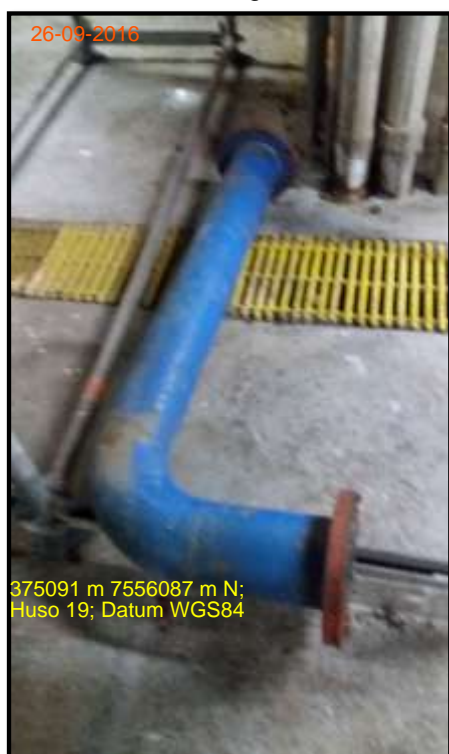
Foto 3: Codo descarga línea booster

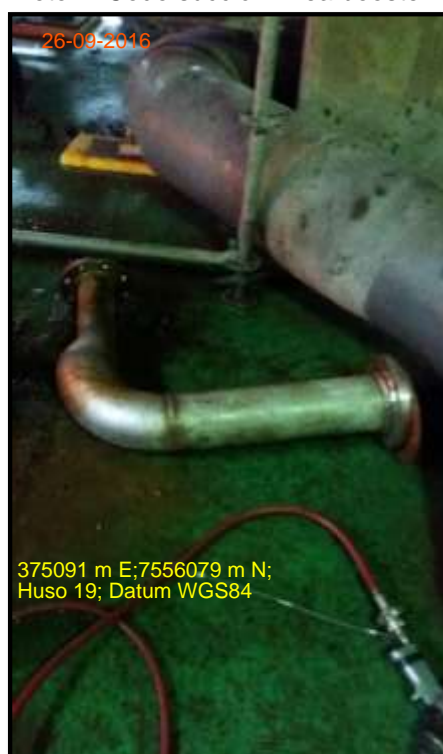
Foto 4: Codo succión línea booster

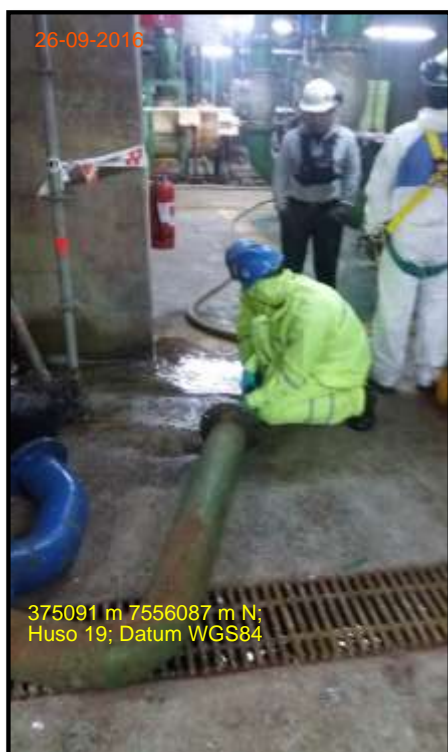
Foto 5: Limpieza con agua a presión succión línea booster

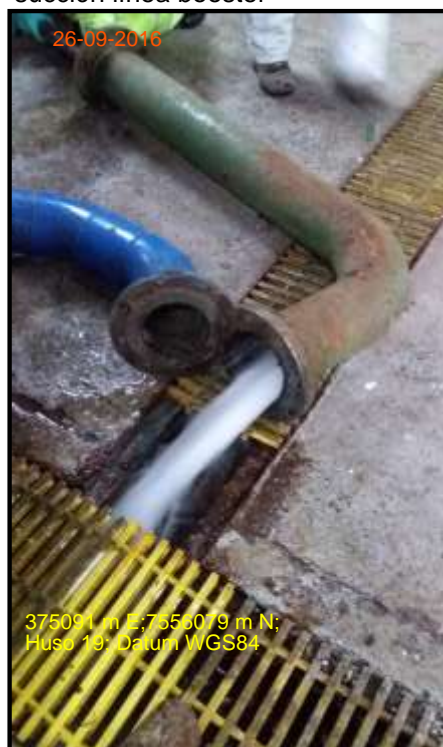
Foto 6: Limpieza con agua a presión succión línea booster

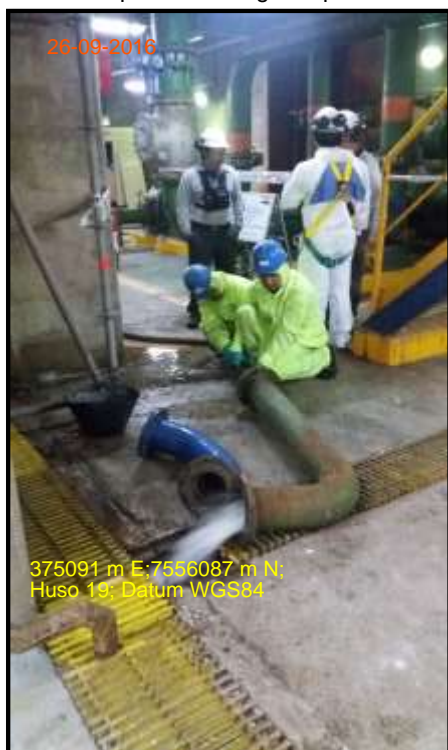
Foto 7: Limpieza con agua a presión

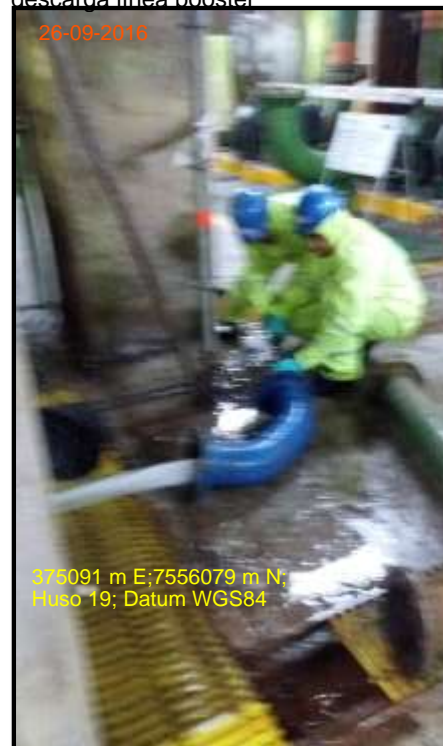
Foto 8: Limpieza con agua a presión descarga línea booster

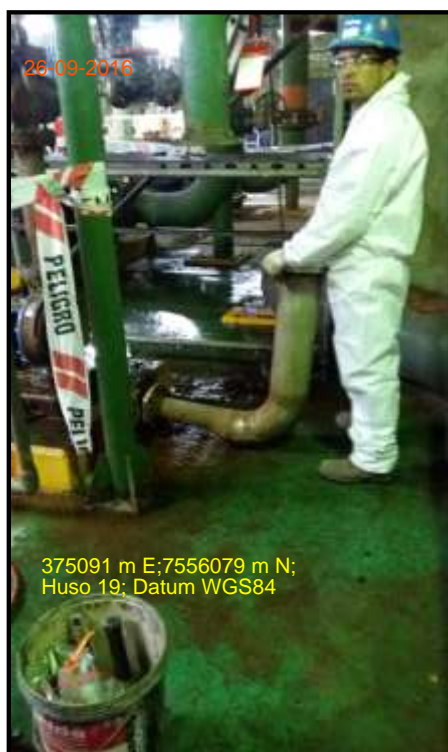
Foto 9: Codo succión línea booster

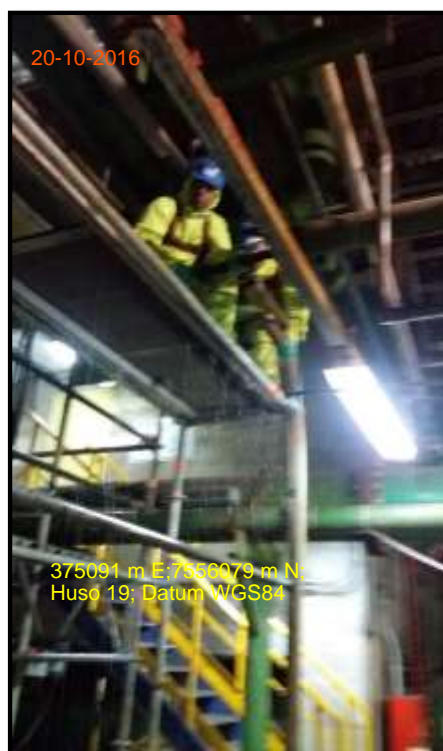
Foto 10: Sistema succión línea booster

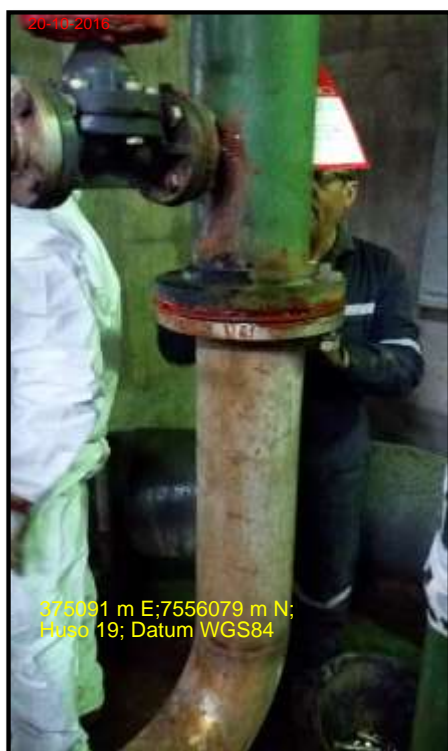
Foto 11: Línea succión booster

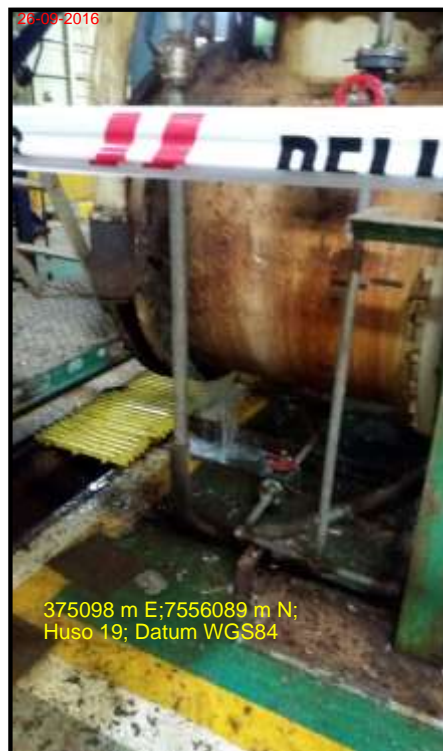
Foto 12: Línea succión booster

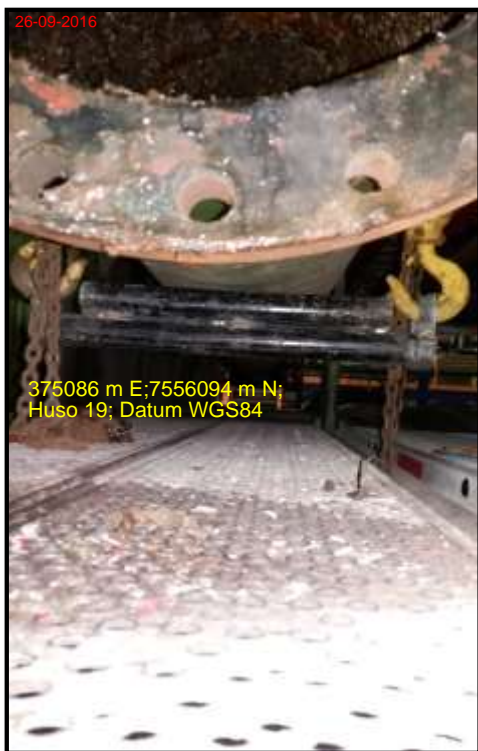
Foto 13: Ducto circulación auxiliar antes de la limpieza

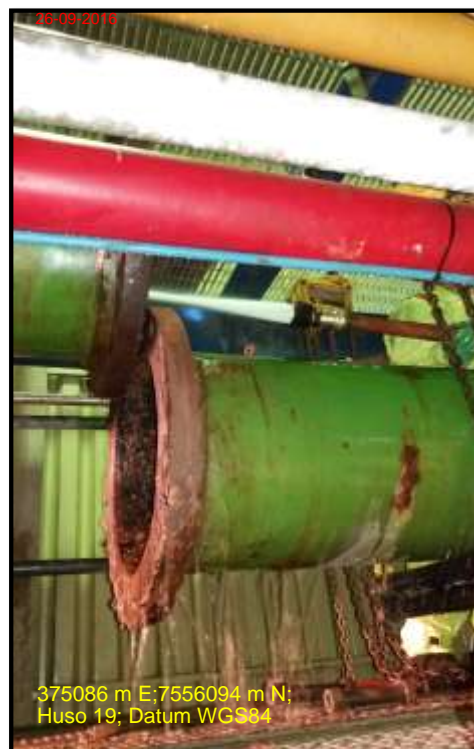
Foto 14: Ducto circulación auxiliar antes de la limpieza

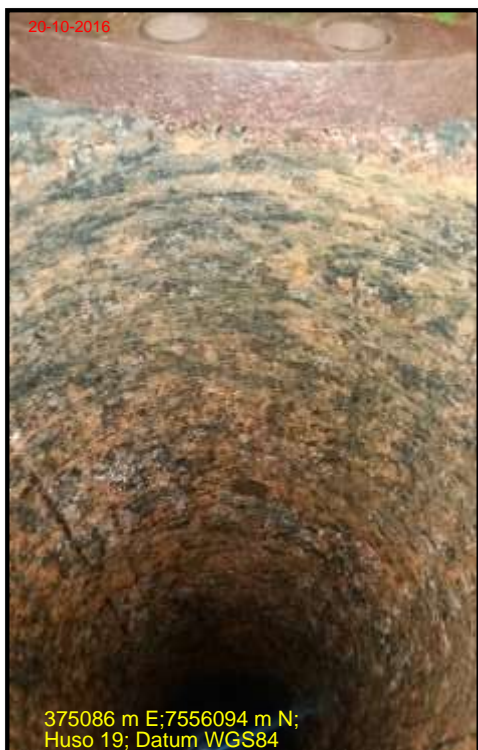
Foto 15: Ducto circulación auxiliar después de la limpieza

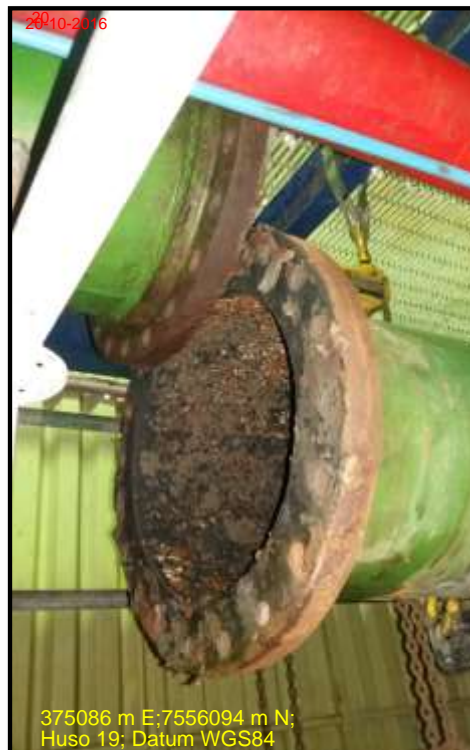
Foto 16: Ducto circulación auxiliar después de la limpieza

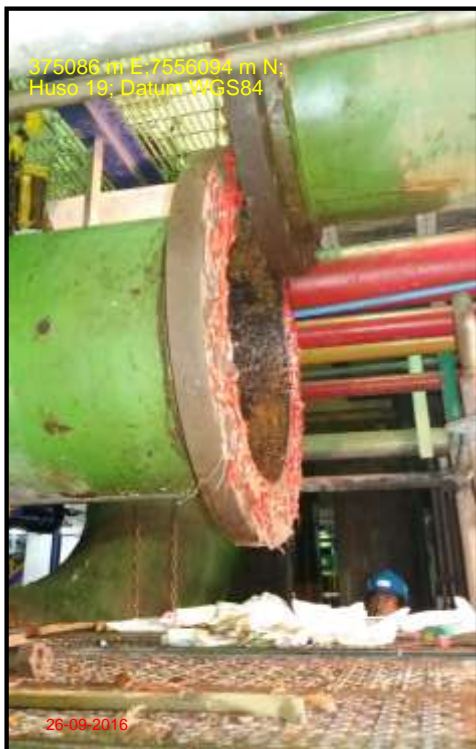
Foto 17: Ducto circulación auxiliar antes de la limpieza

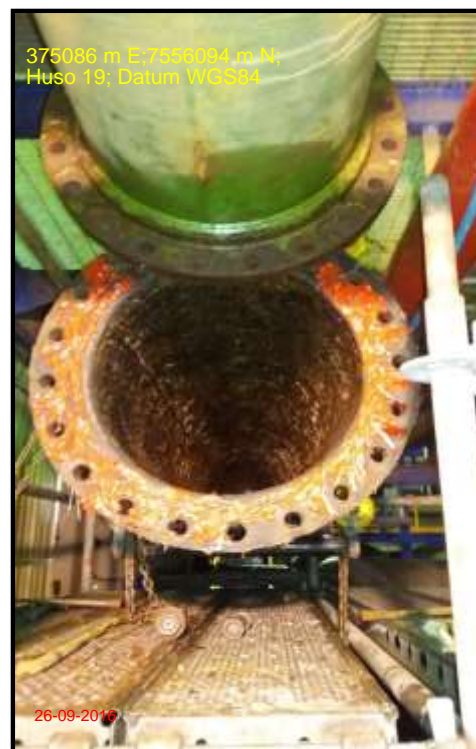
Foto 18: Ducto circulación auxiliar antes de la limpieza

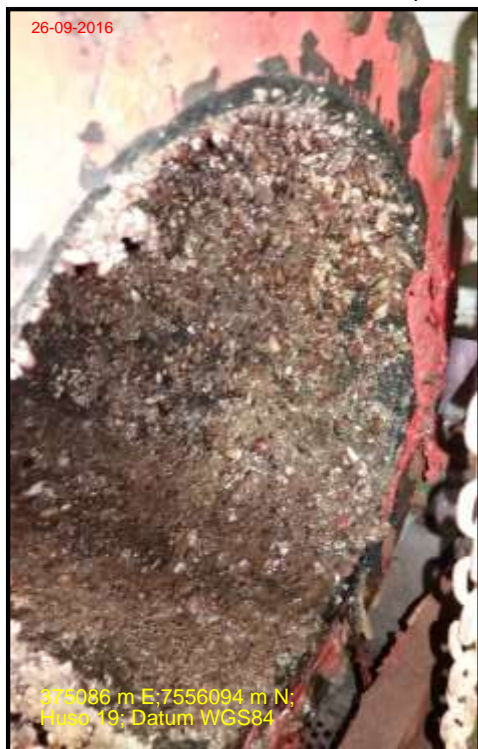
Foto 19: Ducto circ. aux. antes de limpieza

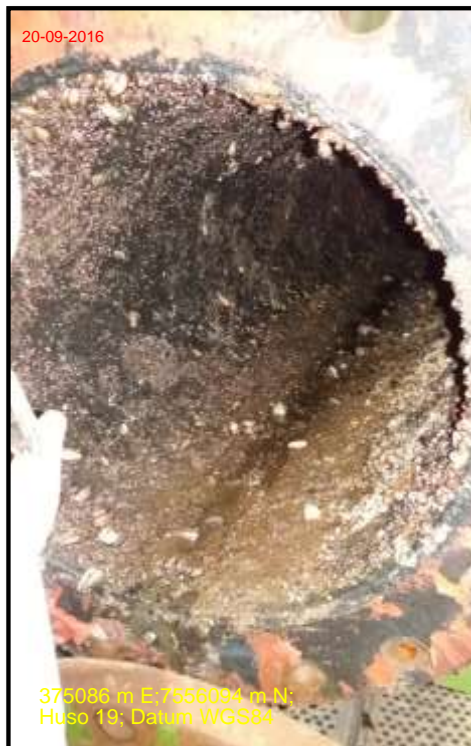
Foto 20: Ducto circ. aux. antes de limpieza

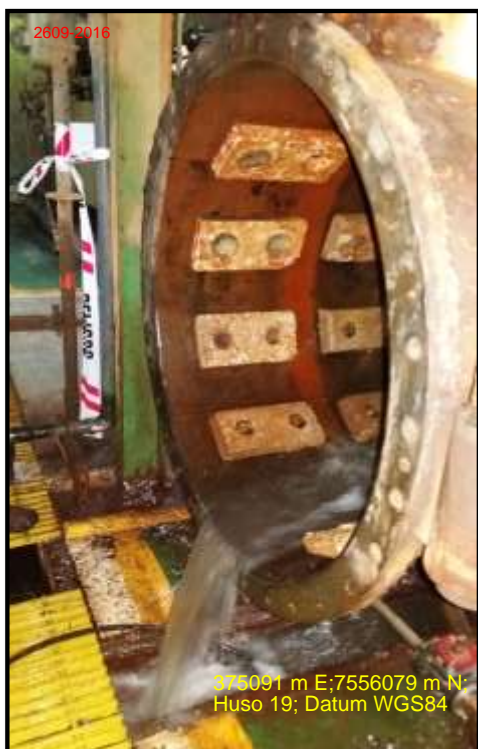
Foto 21: ánodos de Zinc enfriador auxiliar

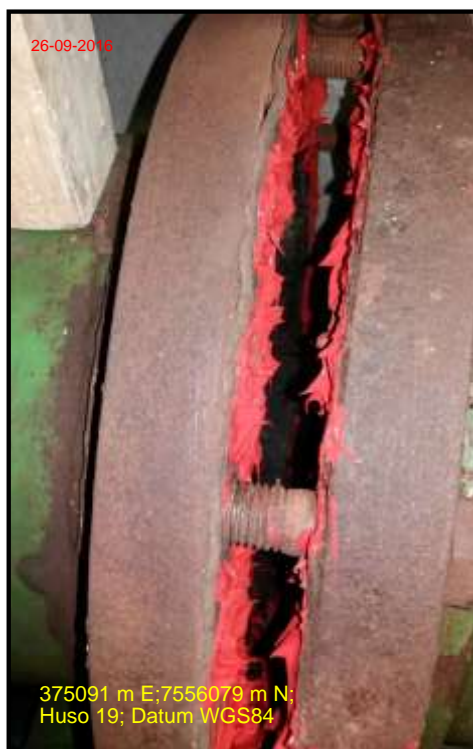
Foto 22: Flange línea enfriador auxiliar

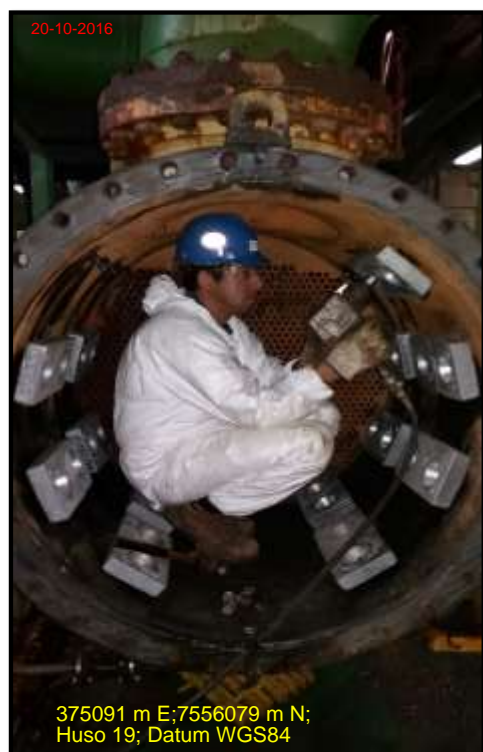
Foto 23: Cambio ánodos de Zinc enfriador auxiliar

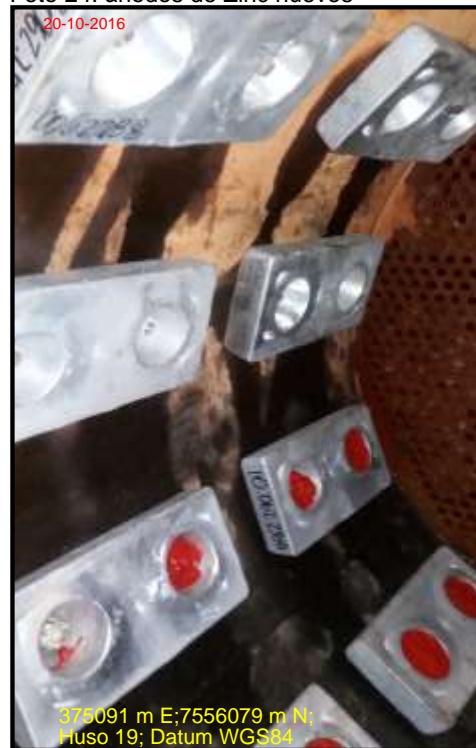
Foto 24: ánodos de Zinc nuevos

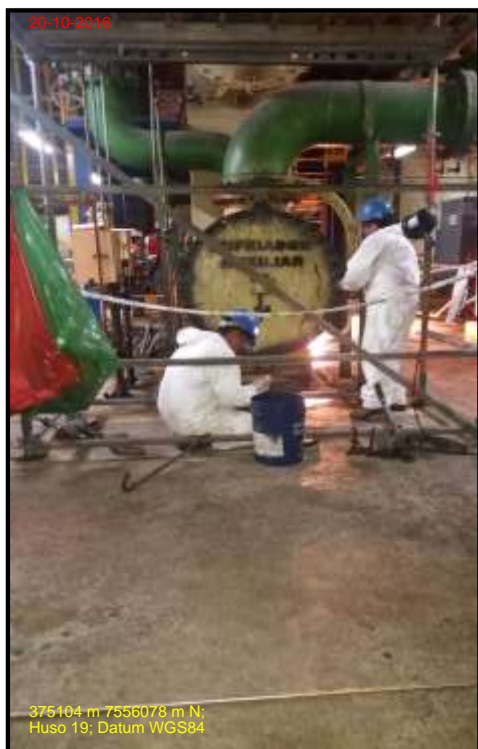
Foto 25: Cierre enfriador auxiliar

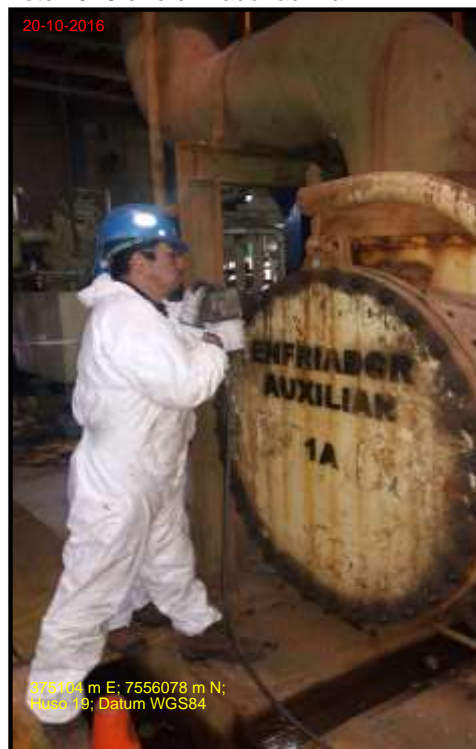
Foto 26: Cierre enfriador auxiliar

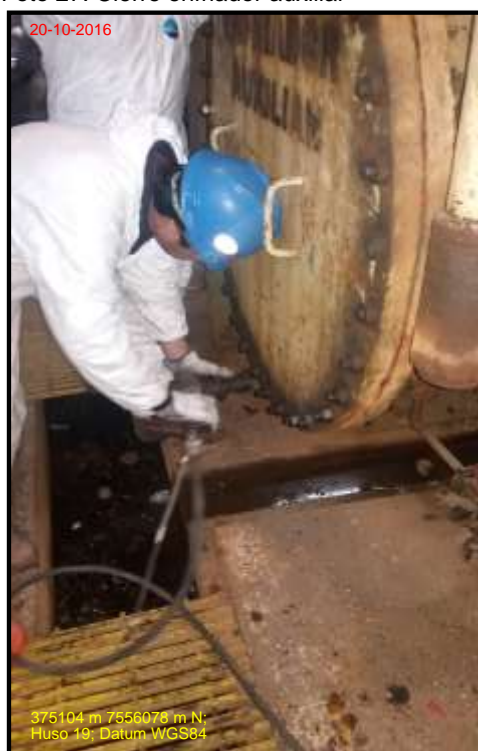
Foto 27: Cierre enfriador auxiliar
