**Ref.: Entrega Justificación para Solicitud Parcial de Programa de Cumplimiento (PdC)**

## **SOLICITUD DE MODIFICACIÓN**

**PROGRAMA DE CUMPLIMIENTO RELLENO SANITARIO SANTA MARTA  
RESOLUCIÓN EXENTA SUPERINTENDENCIA DEL MEDIO AMBIENTE N°6/ROL N° F-011-2016**

*Junio de 2018*

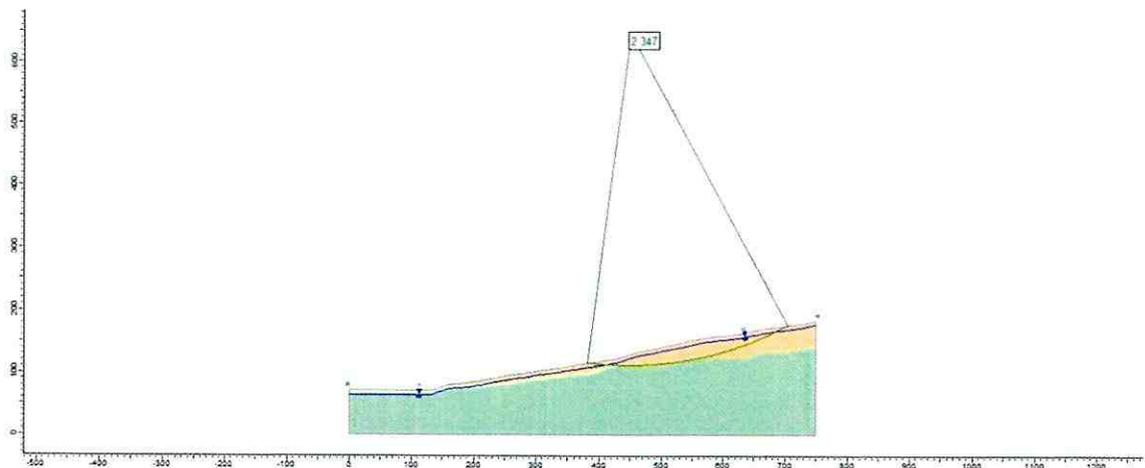
Caso Actual con napa a 7,00 m de profundidad, F.S. = 2,347

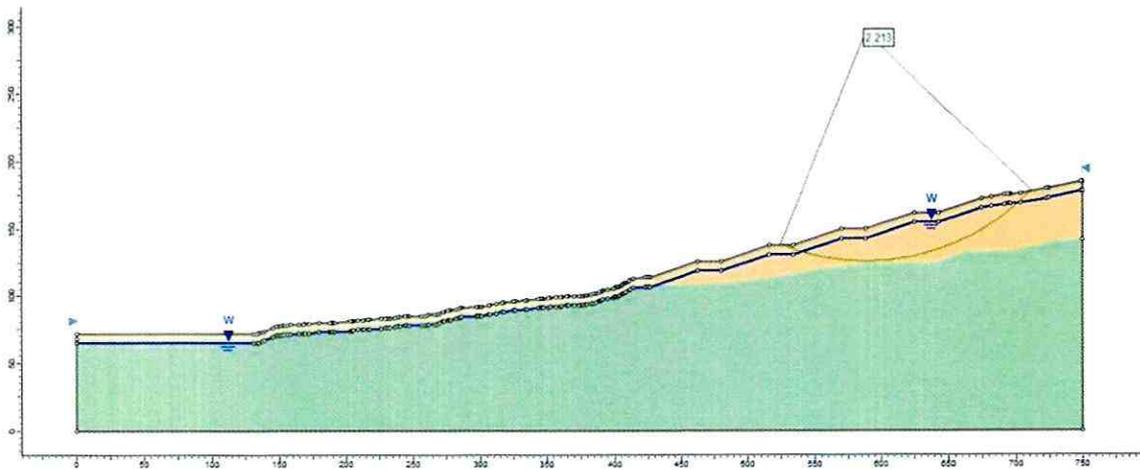
Caso Modificado con napa a 7,00 m de profundidad, F.S. = 2,213

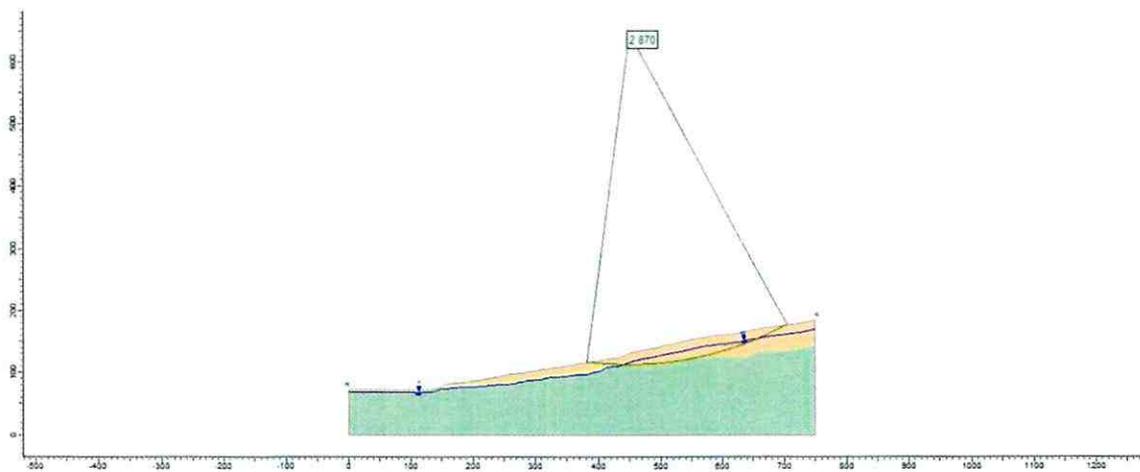
Caso Actual con napa a 15,00 m de profundidad, F.S. = 2,870

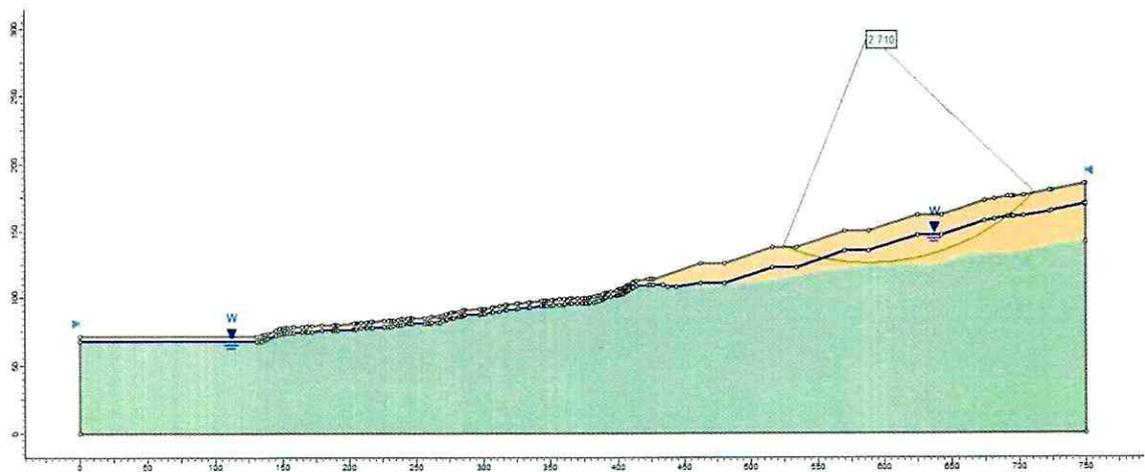
Caso Modificado con napa a 15,00 m de profundidad, F.S. = 2,710

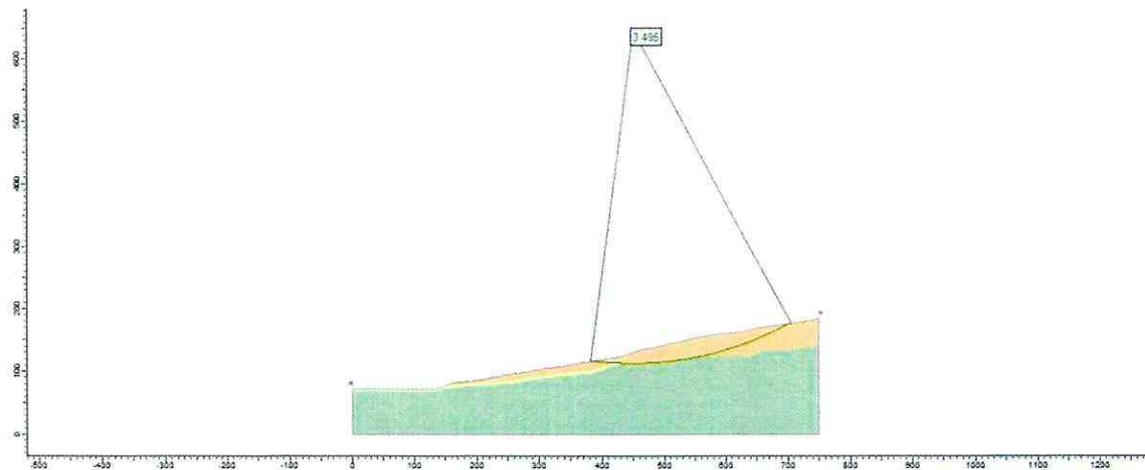
Caso Actual sin napa, F.S. = 3,495

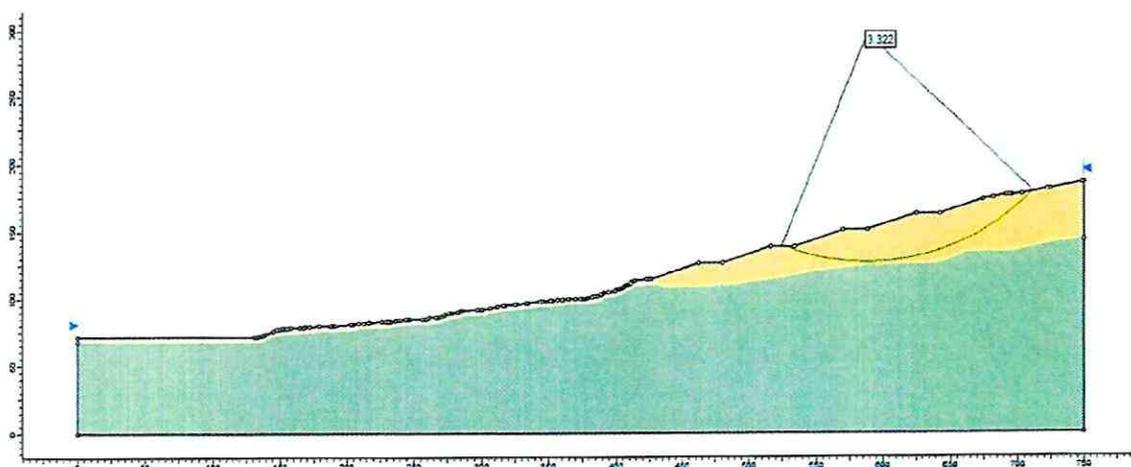
Caso Modificado sin napa, F.S. = 3,322

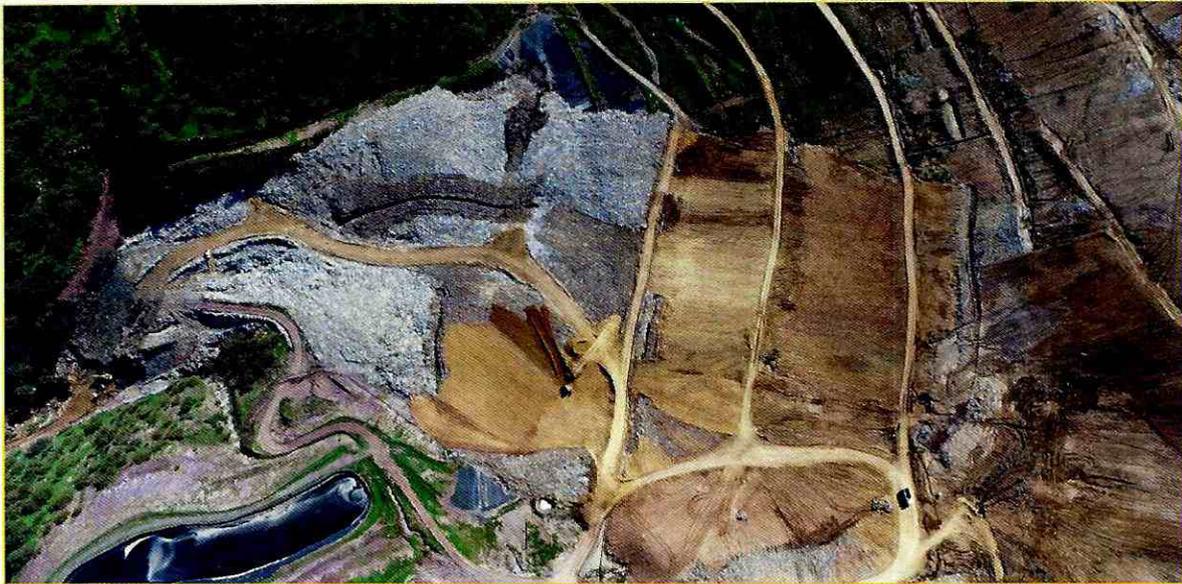
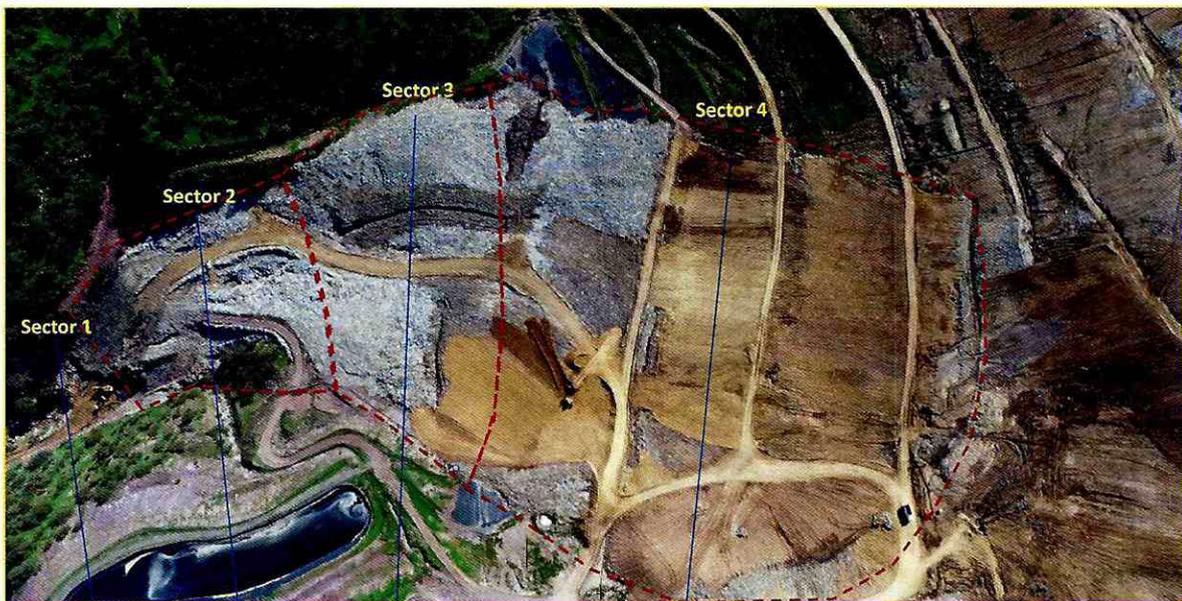
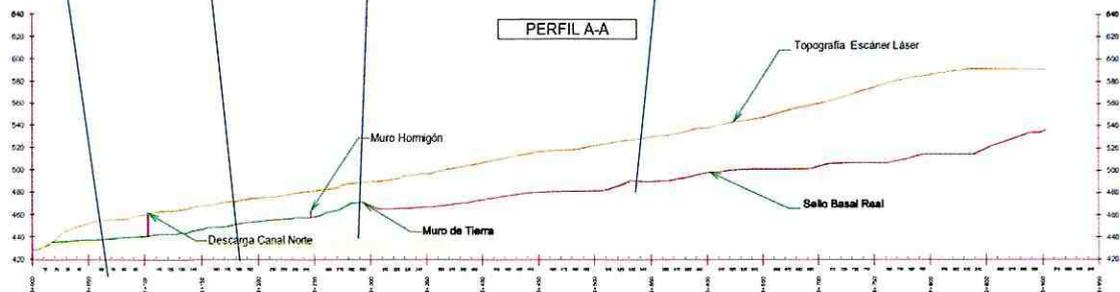
Fotografía 1 – Área de deslizamiento – enero 2016

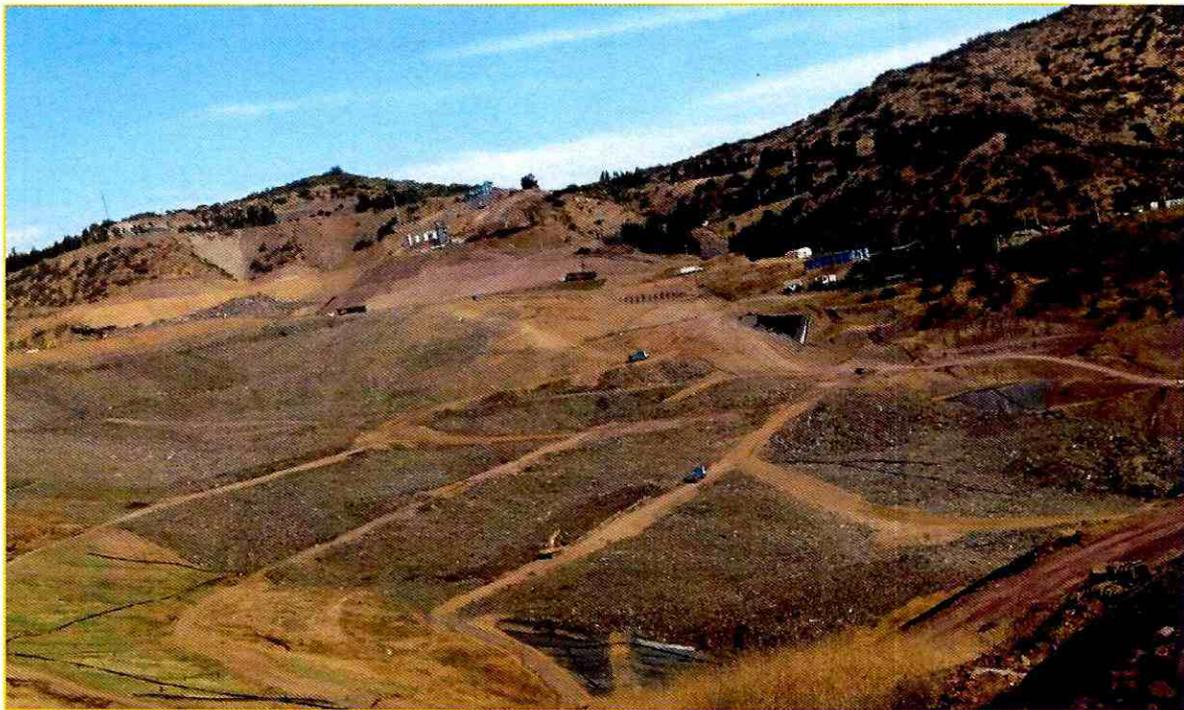
*Fotografía 2 – Vista General sector afectado por deslizamiento – febrero 2016*

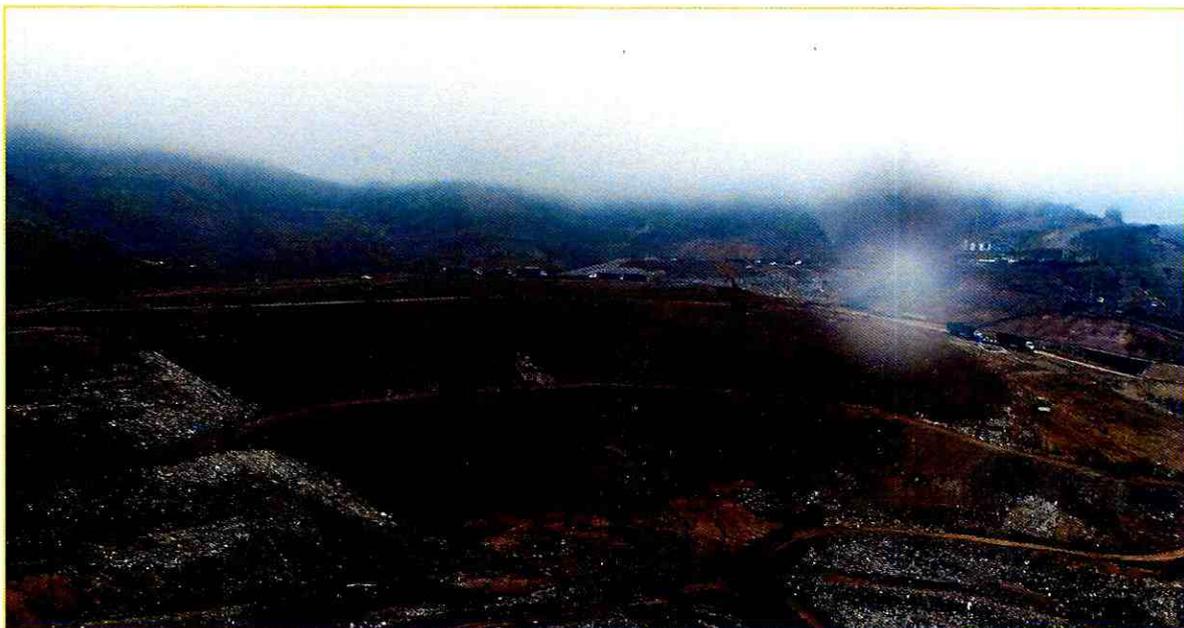
*Fotografía 3 – Vista aérea aplicación de material de cobertura en zona deslizada – mayo 2016*

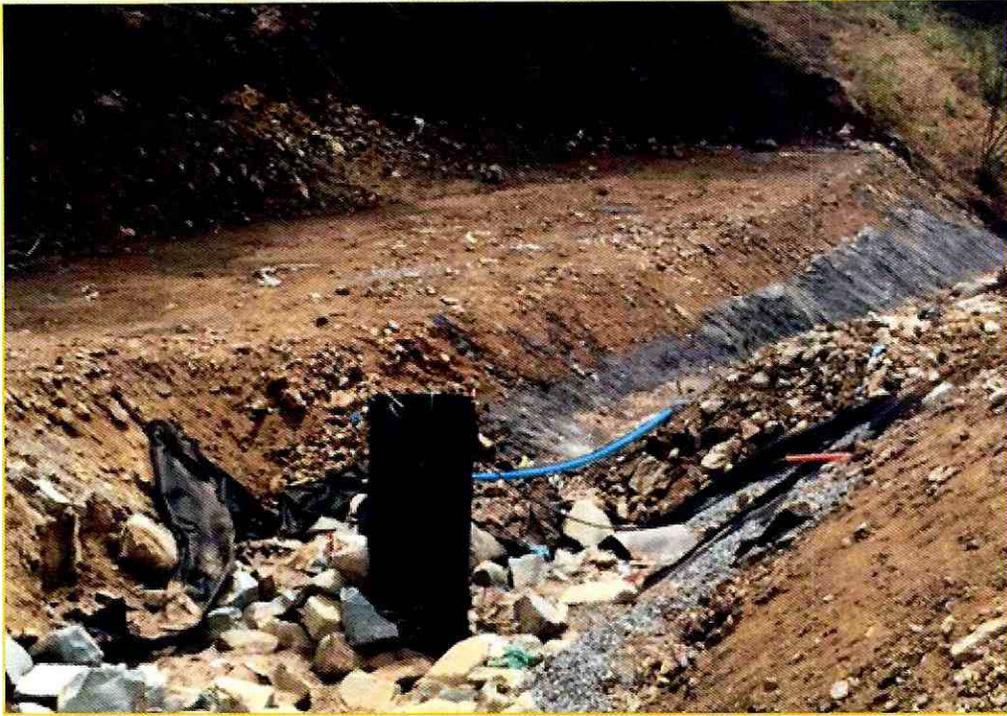
*Fotografía 4 – Instalación de lámina de bentonita en la Quebrada El Boldal*

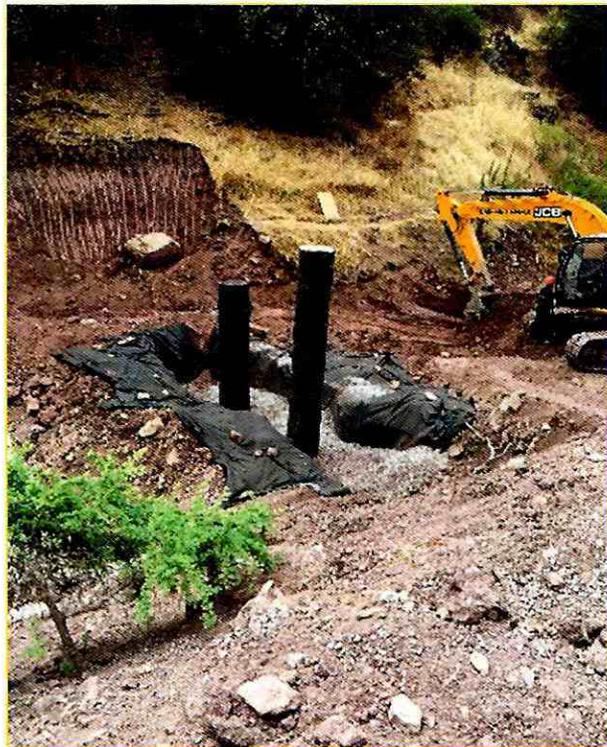
*Fotografía 5 – Dren de intercepción Quebrada El Boldal*

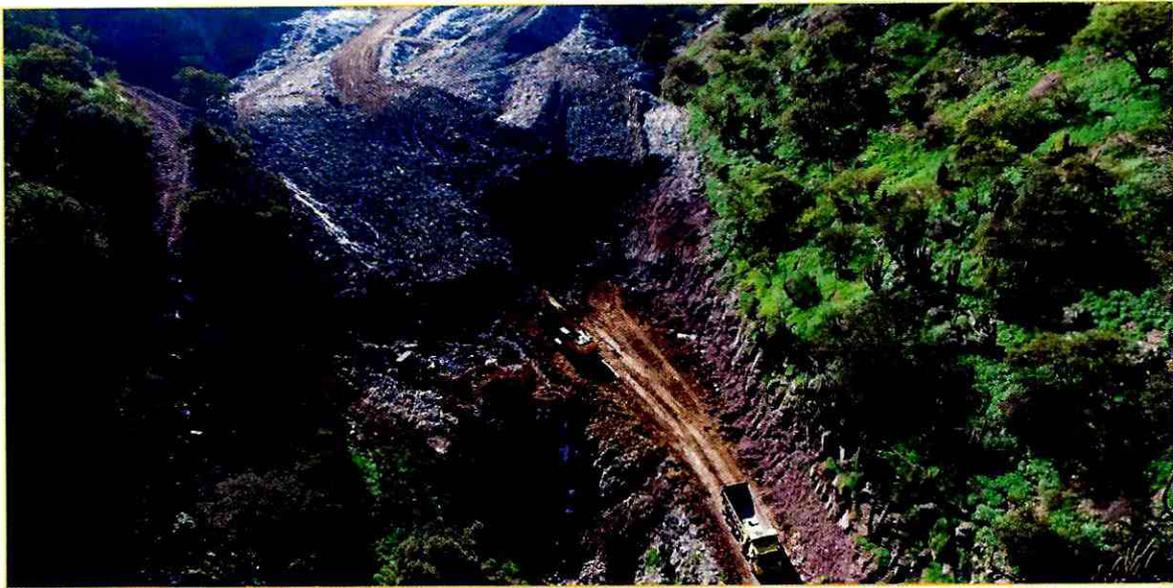
*Fotografía 6 – Vista General extracción de residuos – junio 2016*

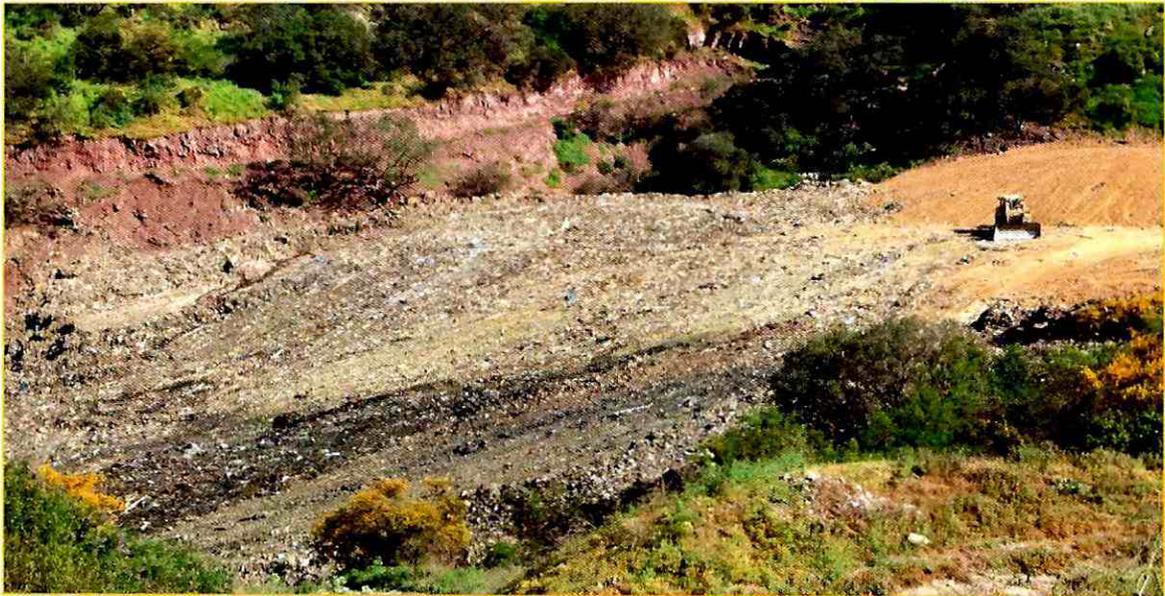
*Fotografía 8 – Obras de limpieza Quebrada El Boldal – septiembre 2016*

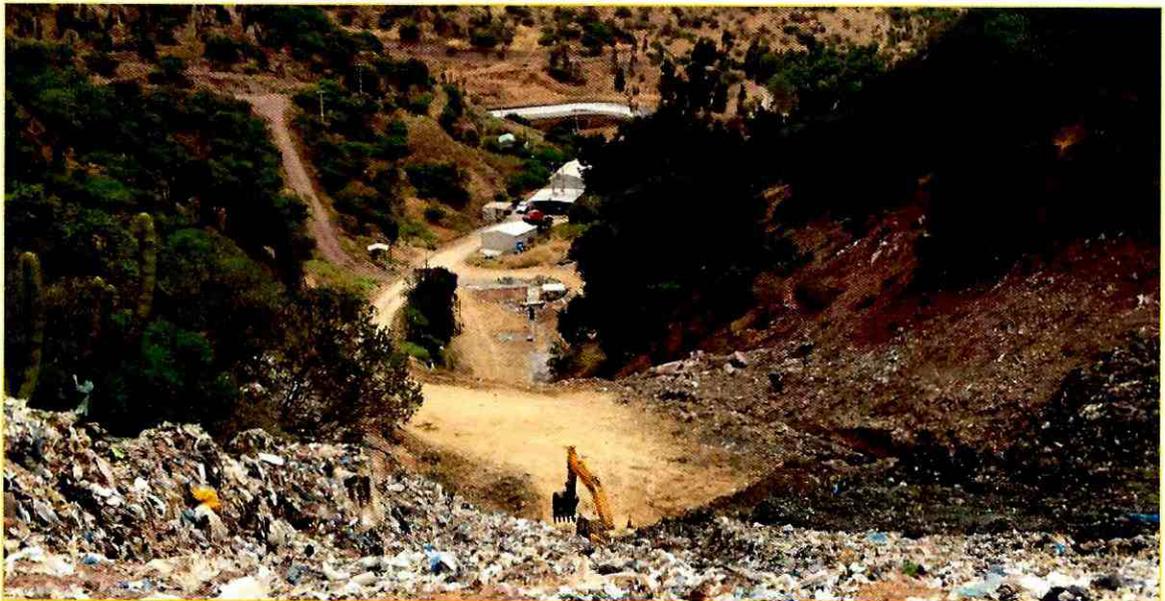
*Fotografía 9: Obras de limpieza Quebrada El Boldal – septiembre 2016*

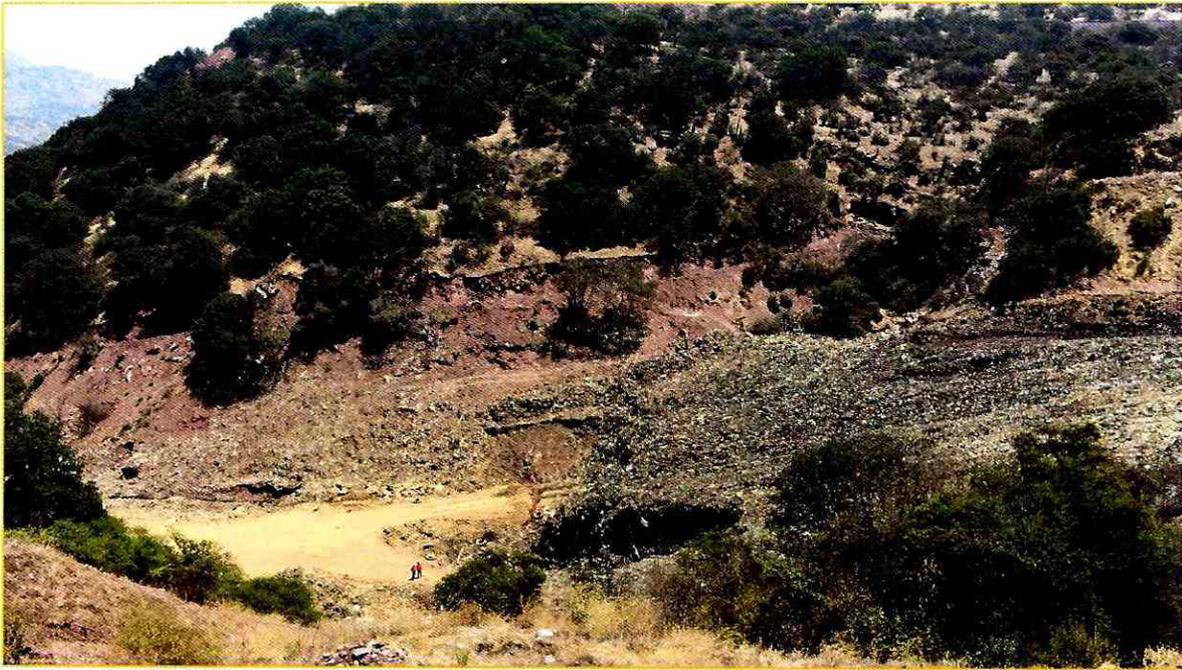
*Fotografía 10: Avances de limpieza Quebrada El Boldal – enero 2017*

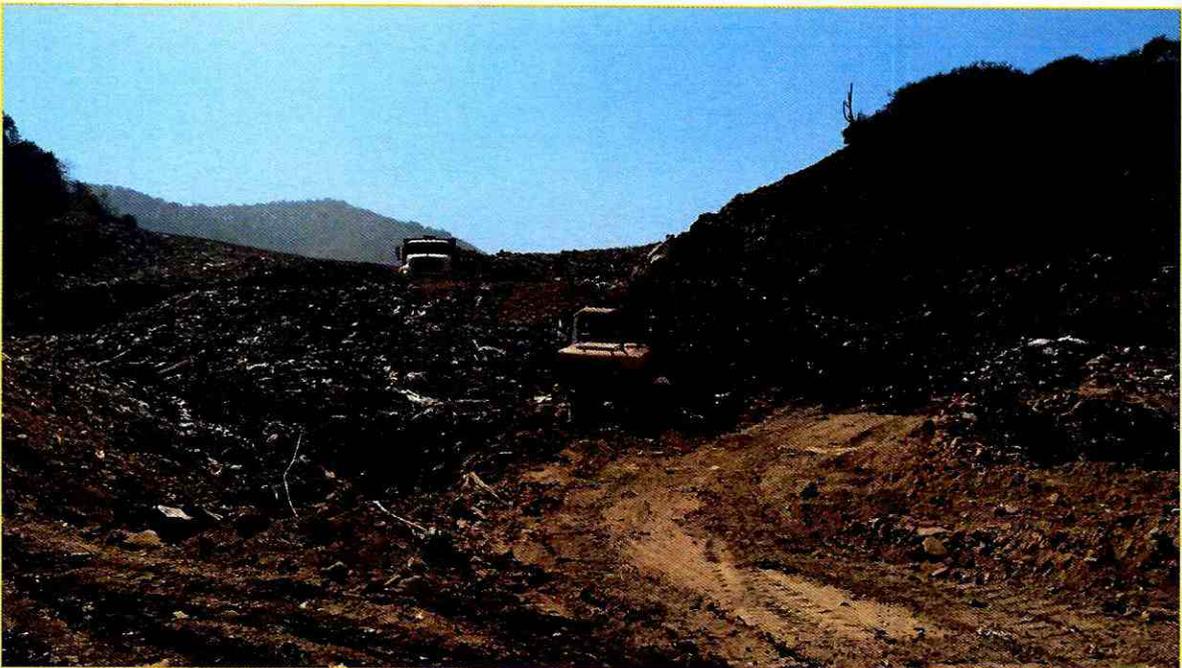
*Fotografía 11: Avances de limpieza Quebrada El Boldal – marzo 2017*

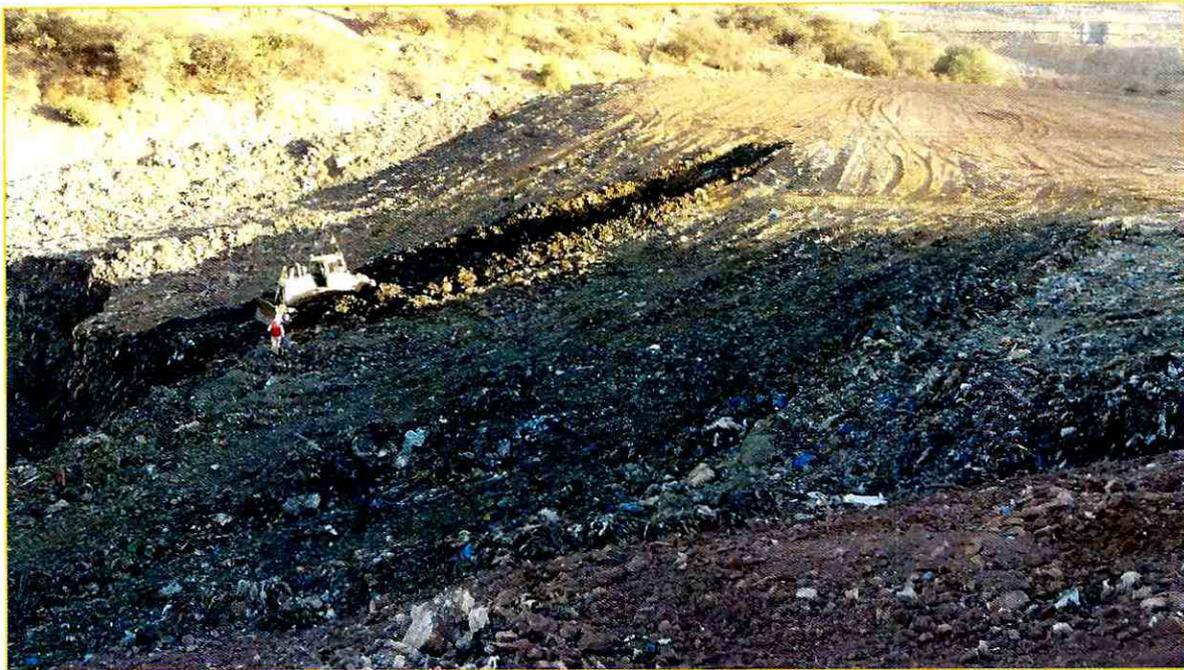
*Fotografía 12: Avances de limpieza Quebrada El Boldal – abril 2017*

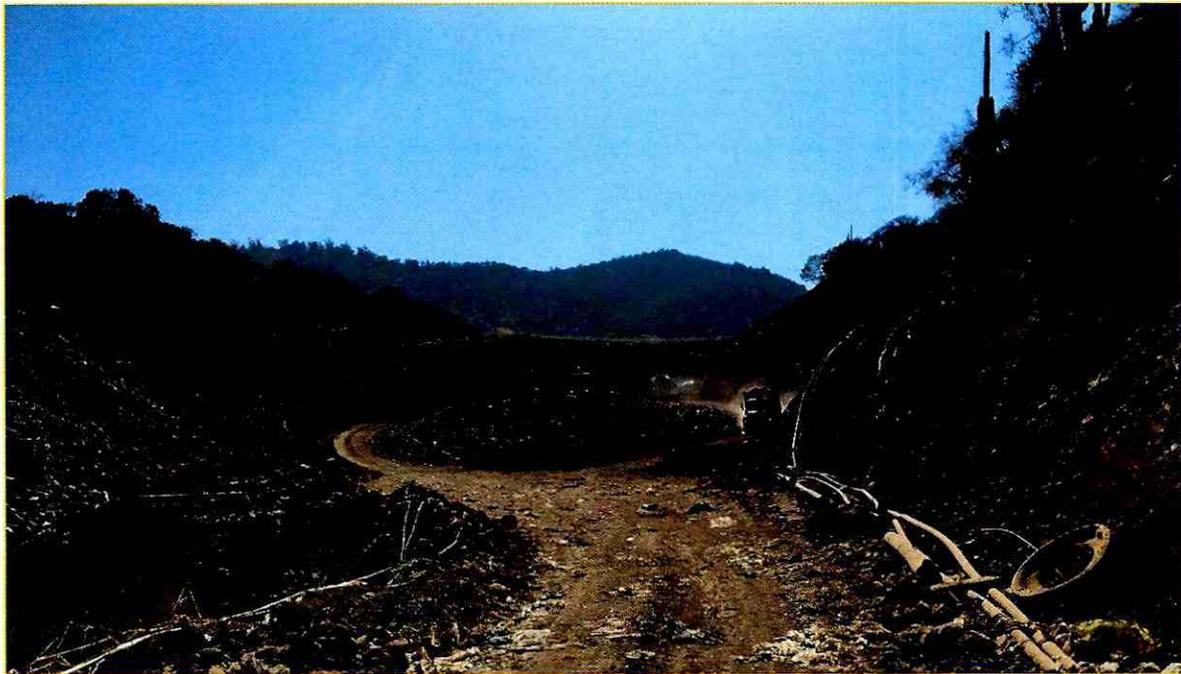
*Fotografía 13 – Avances de limpieza Quebrada El Boldal – abril 2017*

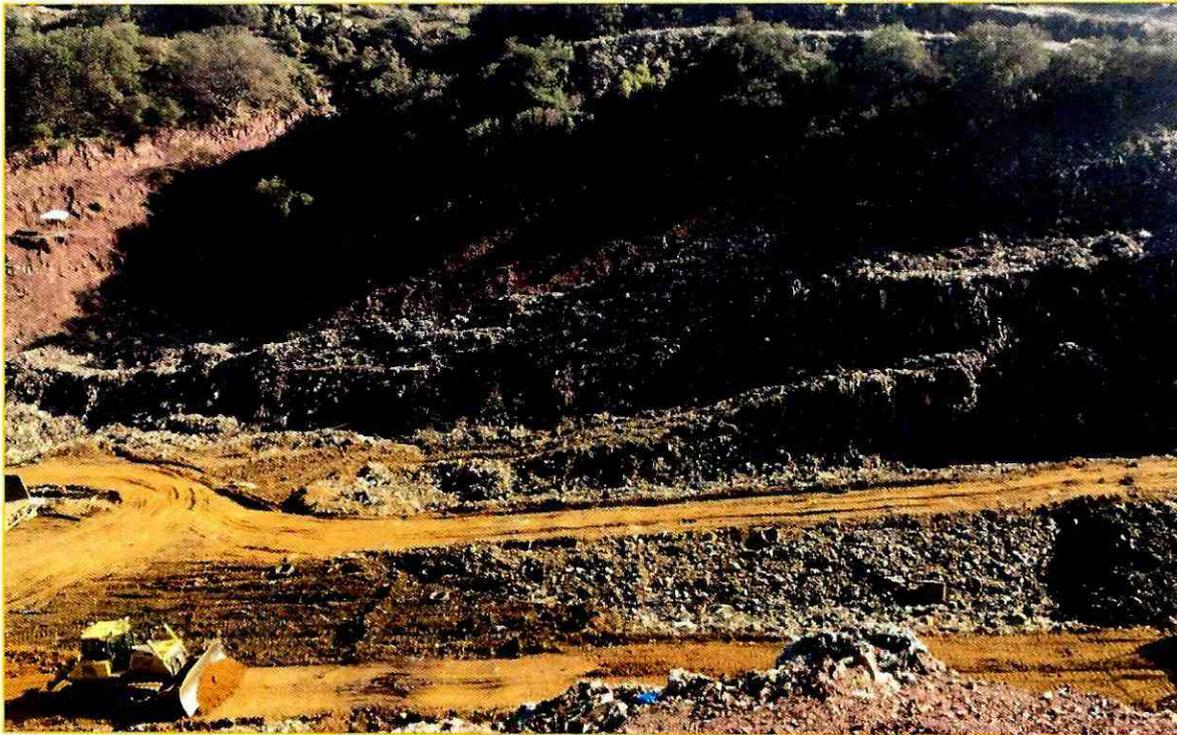
*Fotografía 14 – Avances de limpieza Quebrada El Boldal – mayo 2017*

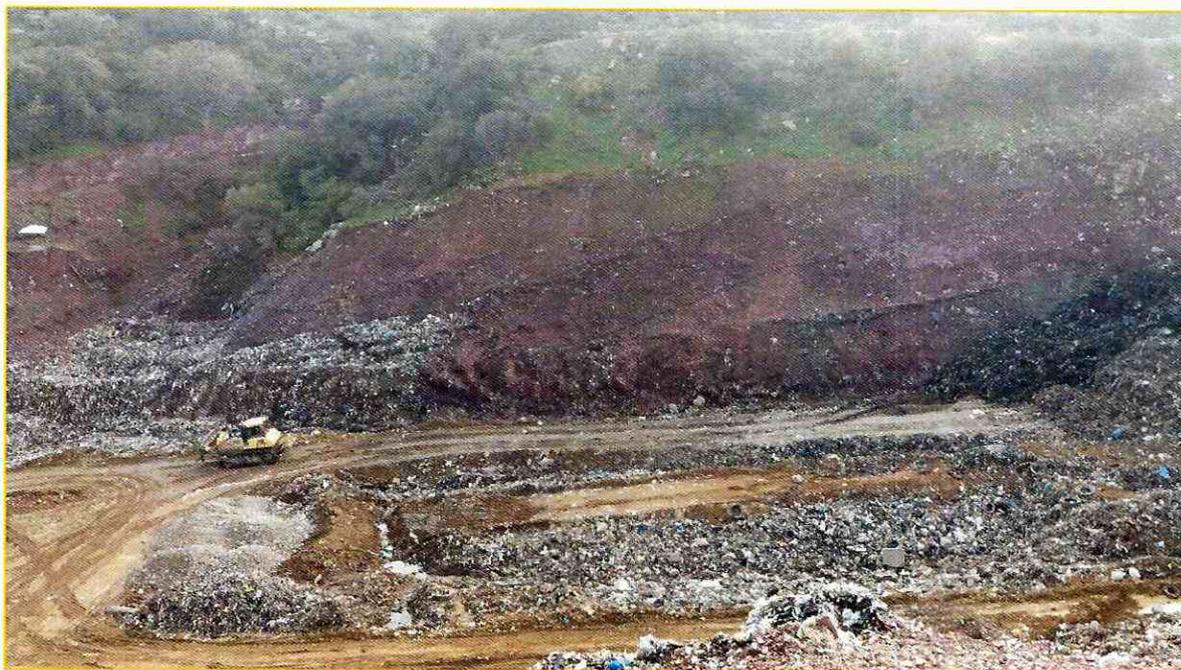
*Fotografía 15 – Avances de limpieza Quebrada El Boldal – junio 2017*

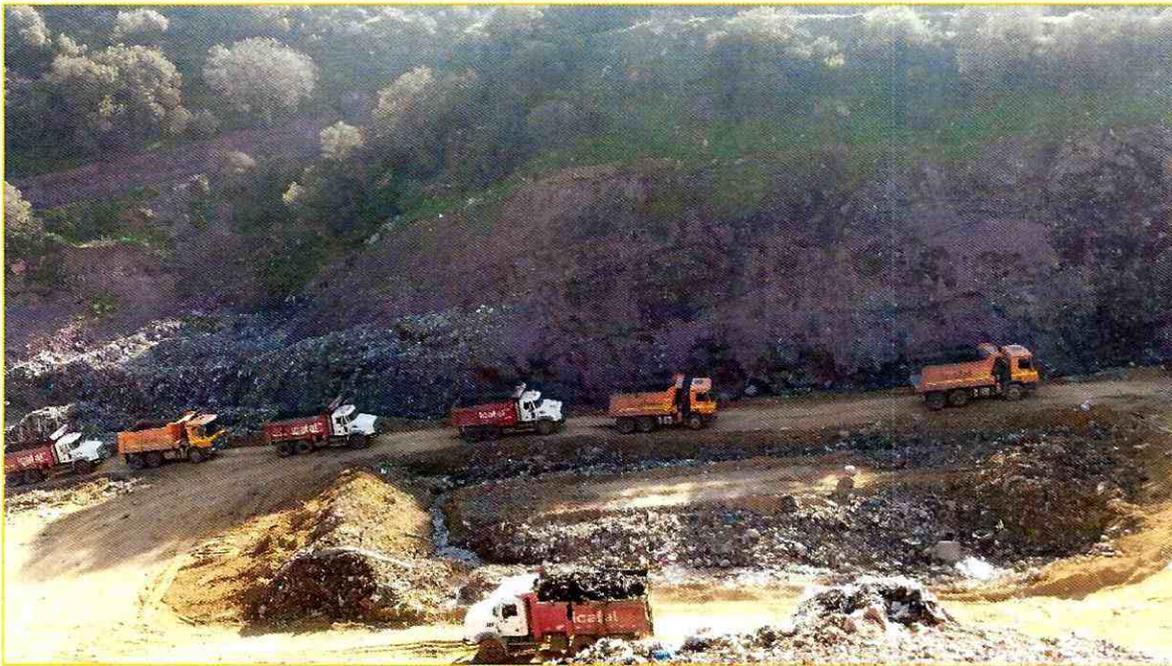
*Fotografía 16 – Avances de limpieza Quebrada El Boldal – julio 2017*

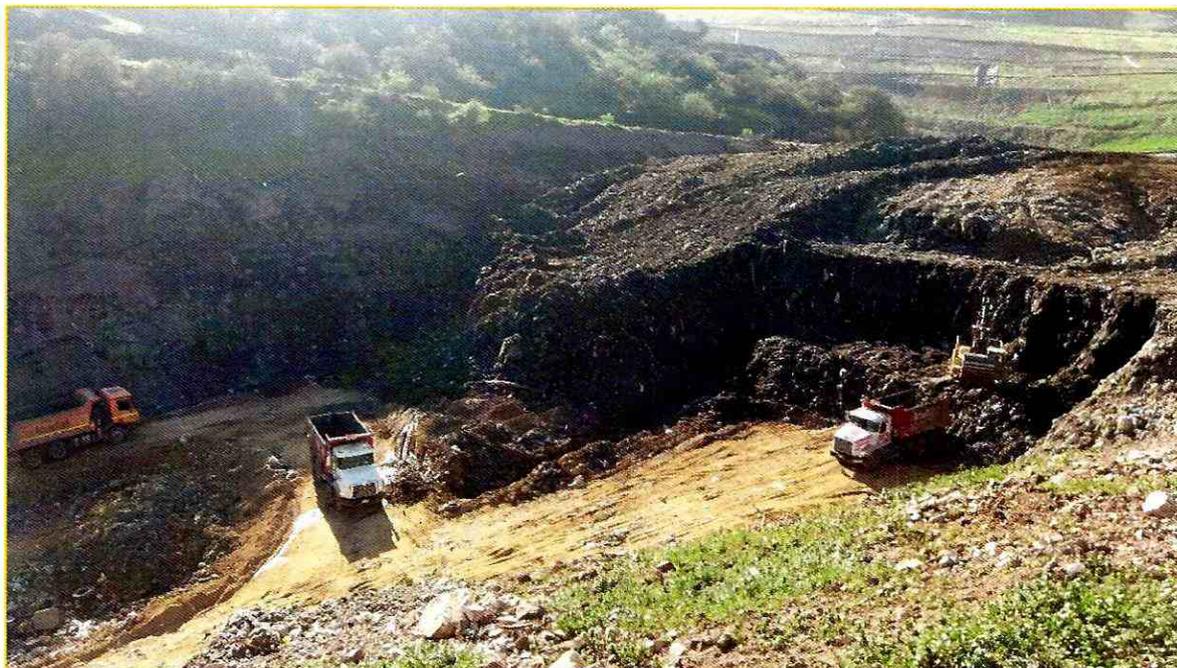
*Fotografía 17 – Avances de limpieza Quebrada El Boldal – julio 2017*

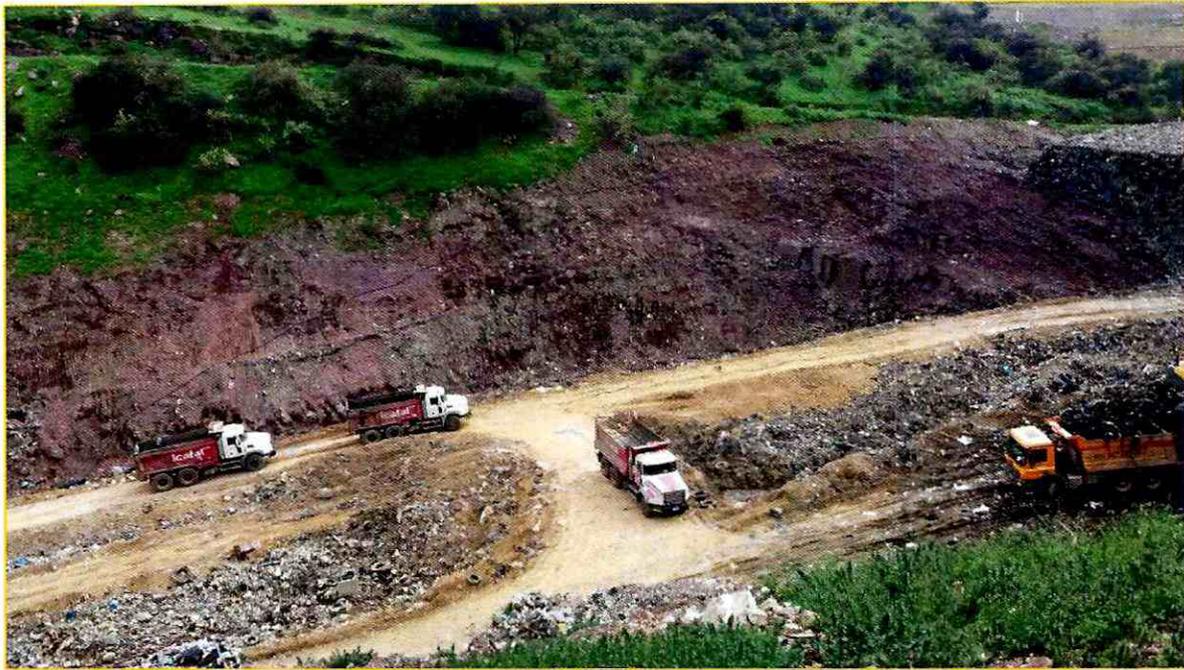
*Fotografía 18 – Avances de Limpieza en Quebrada el Boldal, Sector Muro de Contención de Hormigón – agosto 2017*

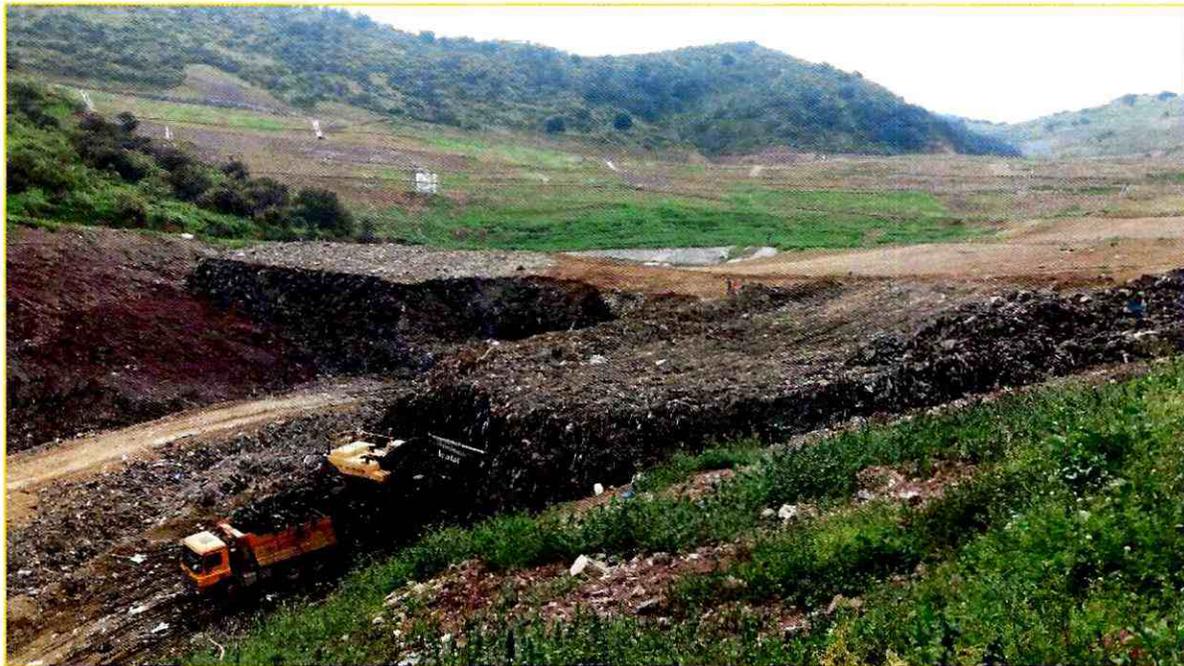
*Fotografía 19 – Avances de limpieza Quebrada El Boldal – agosto 2017*

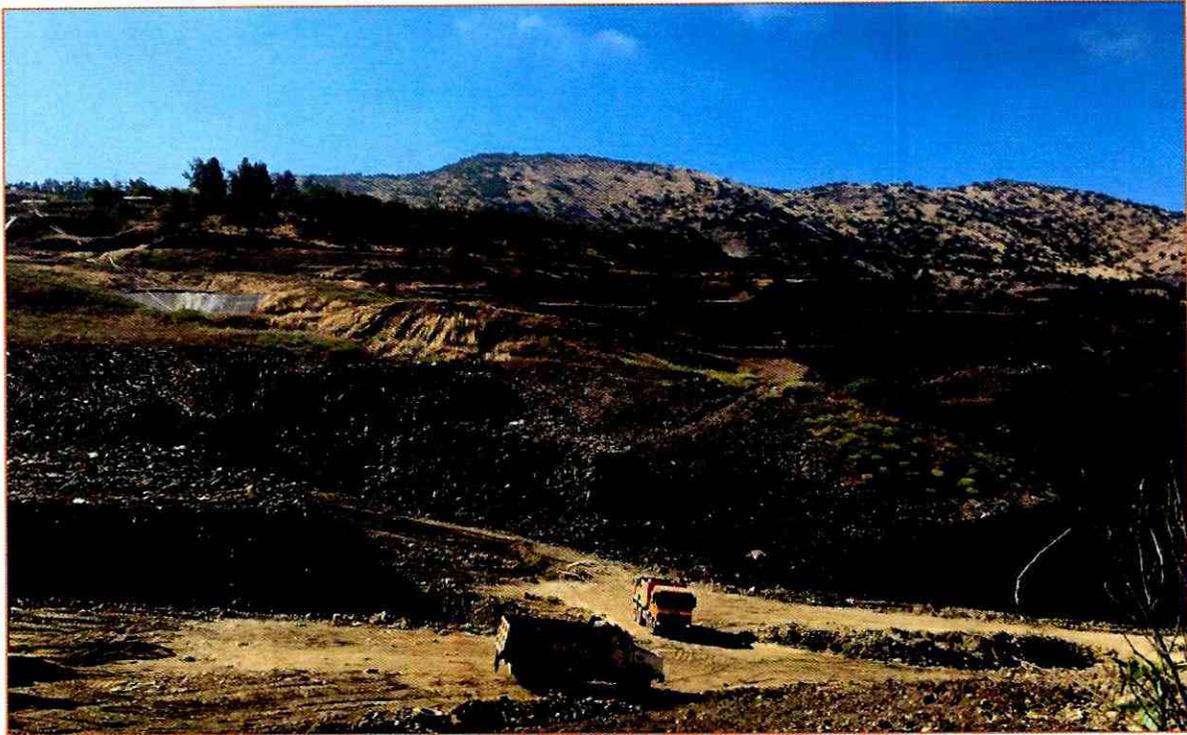
*Fotografía 20 – Avances de limpieza Quebrada El Boldal – octubre 2017*

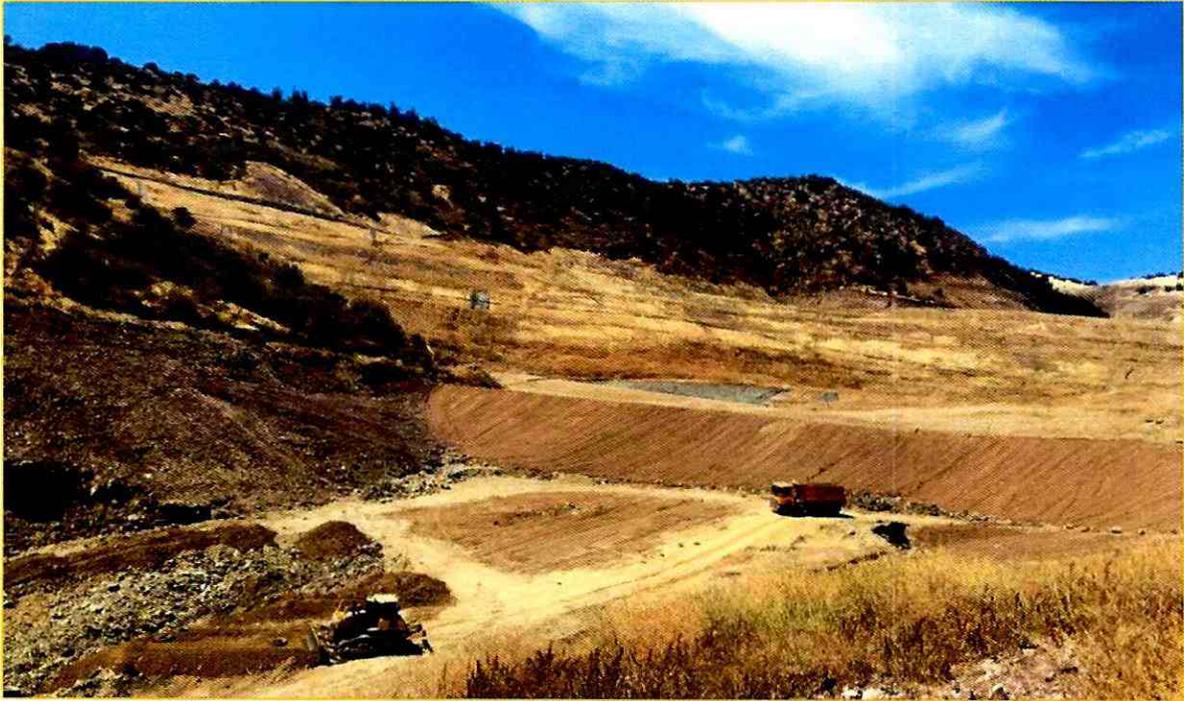
*Fotografía 21– Avances de limpieza Quebrada El Boldal – diciembre 2017*

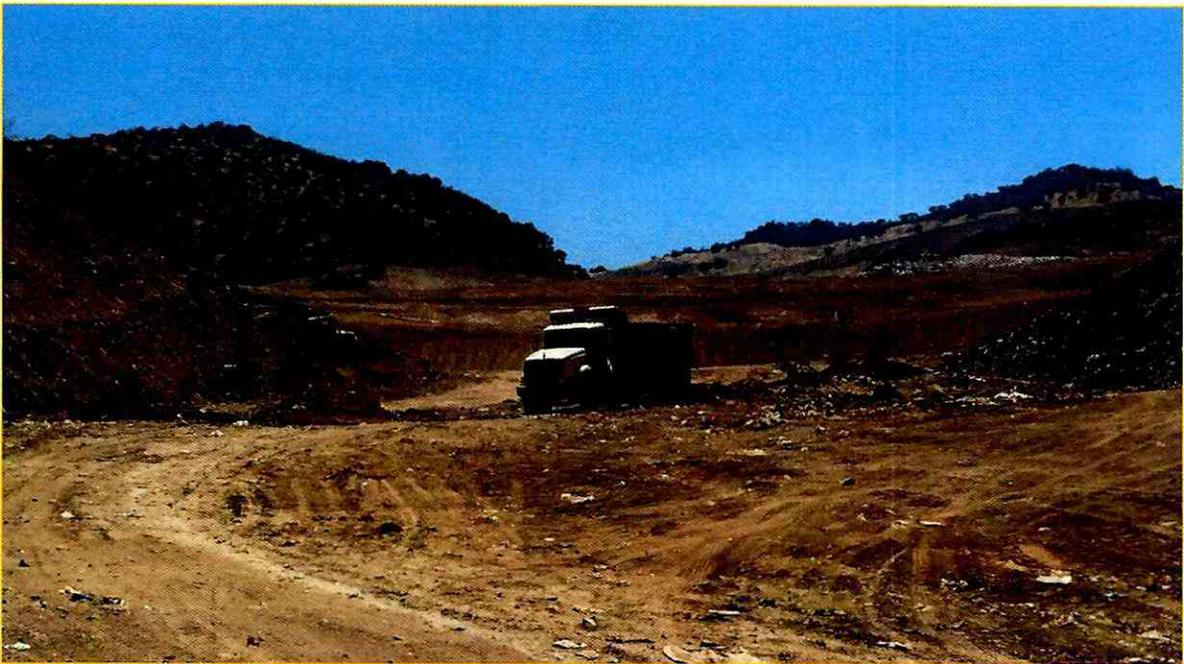
*Fotografía 22 – Avances de limpieza Quebrada El Boldal – enero 2018*

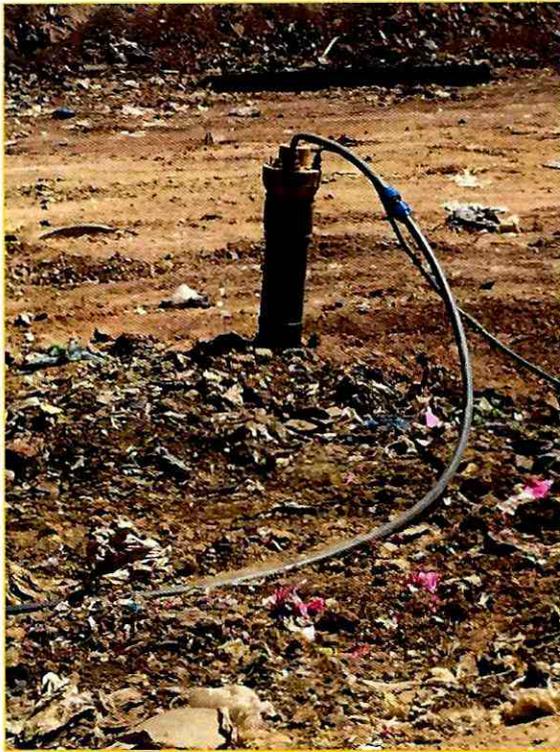
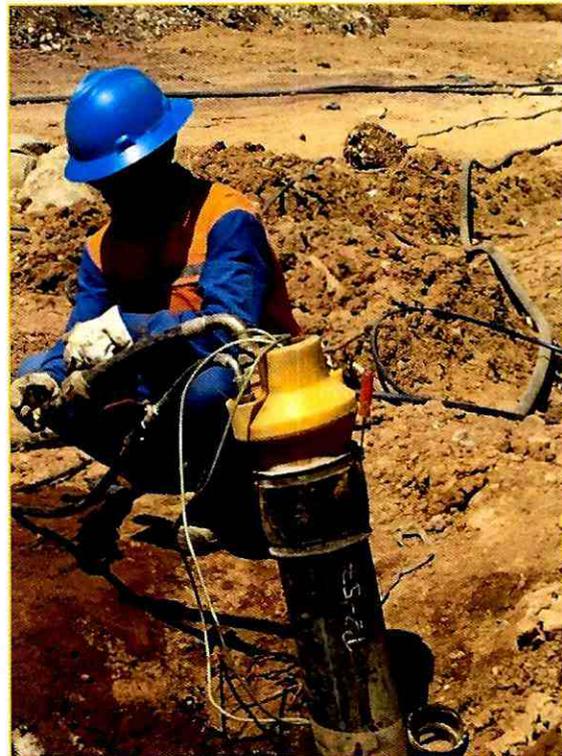
*Fotografía 23 – Instalación de bombas en nueva zona denominada Quebrada El Boldal Alto*

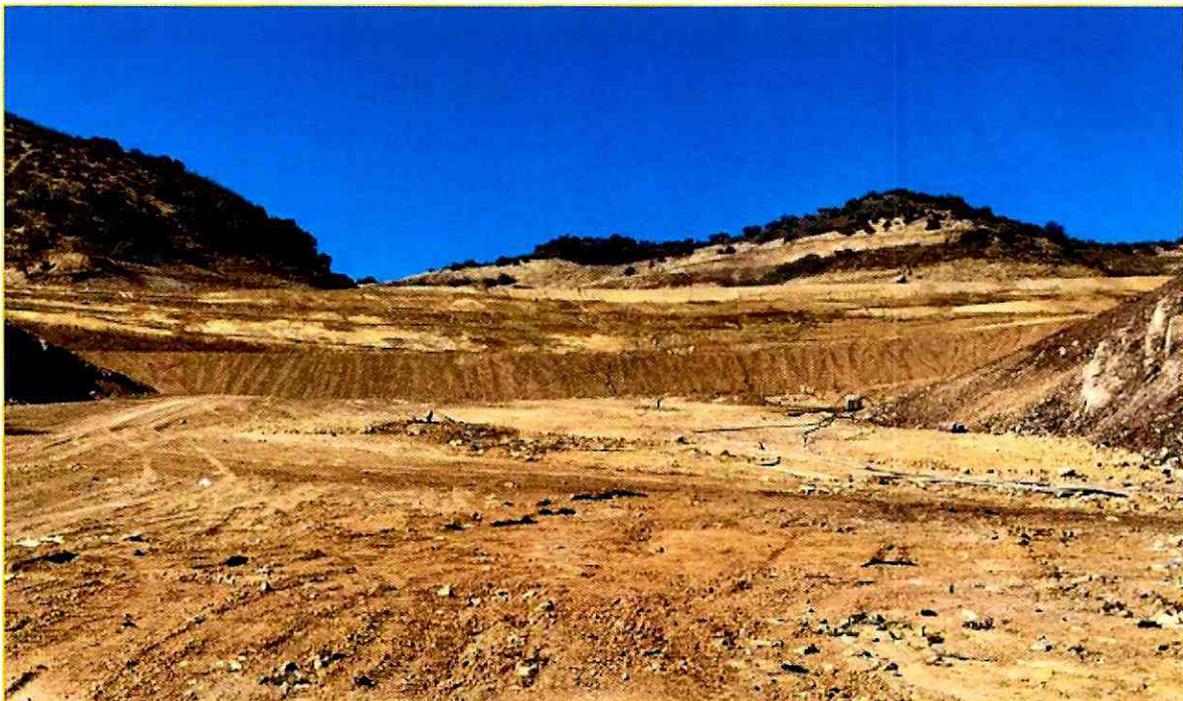
*Fotografía 24 – Vista General de limpieza Quebrada El Boldal – marzo 2018*
