**Ref.: Entrega Justificación para Solicitud Parcial de Programa de Cumplimiento (PdC)**

## **SOLICITUD DE MODIFICACIÓN**

**PROGRAMA DE CUMPLIMIENTO RELLENO SANITARIO SANTA MARTA  
RESOLUCIÓN EXENTA SUPERINTENDENCIA DEL MEDIO AMBIENTE N°6/ROL N° F-011-2016**

*Junio de 2018*

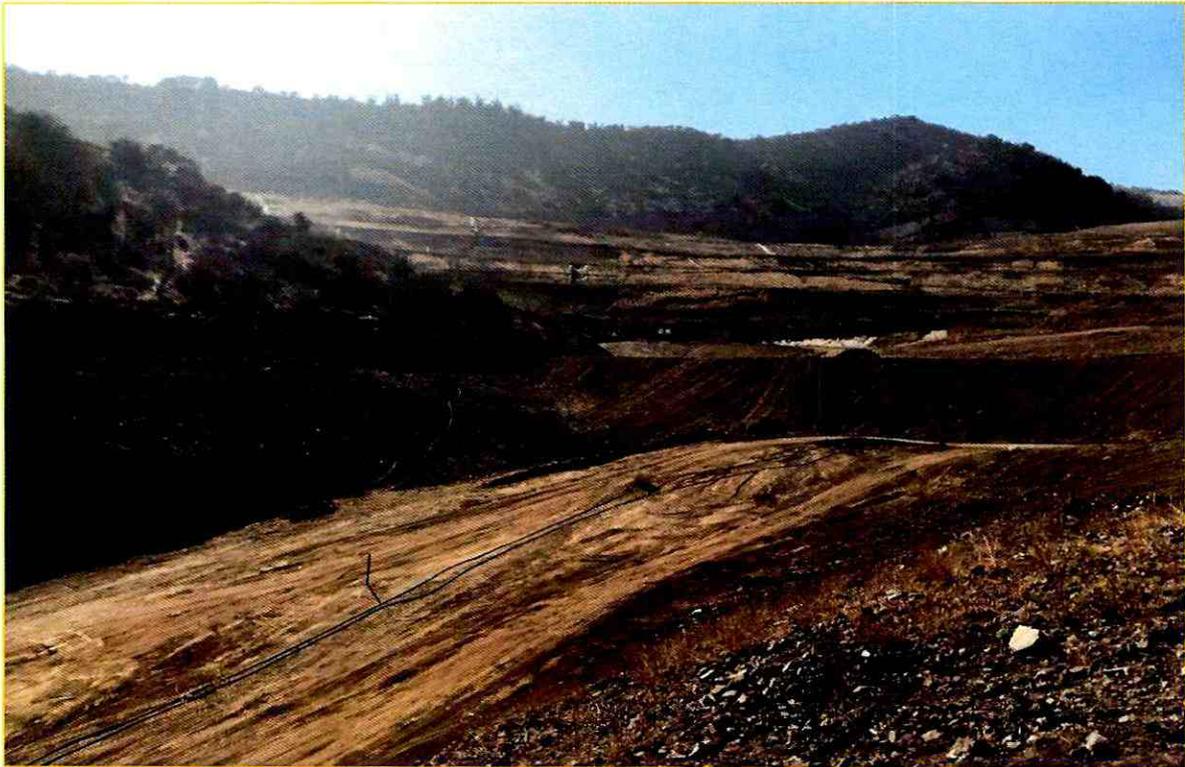
*Fotografía 25 – Vista General de limpieza Quebrada El Boldal – mayo 2018*
