**En lo principal:** solicita medida provisional. **Primer otrosí:** acompaña documentos.

Sra. Fiscal Instructora de la División de Sanción y Cumplimiento

Superintendencia del Medio Ambiente

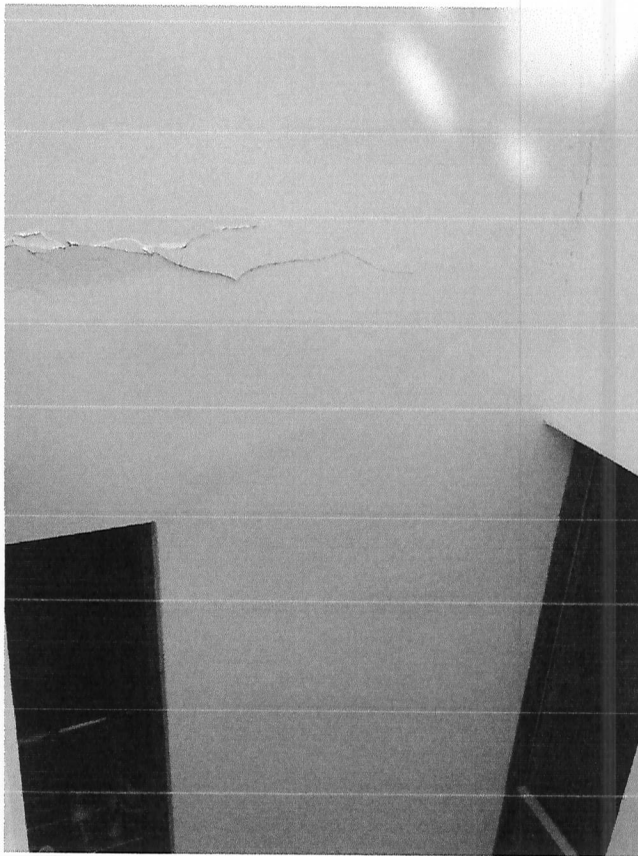
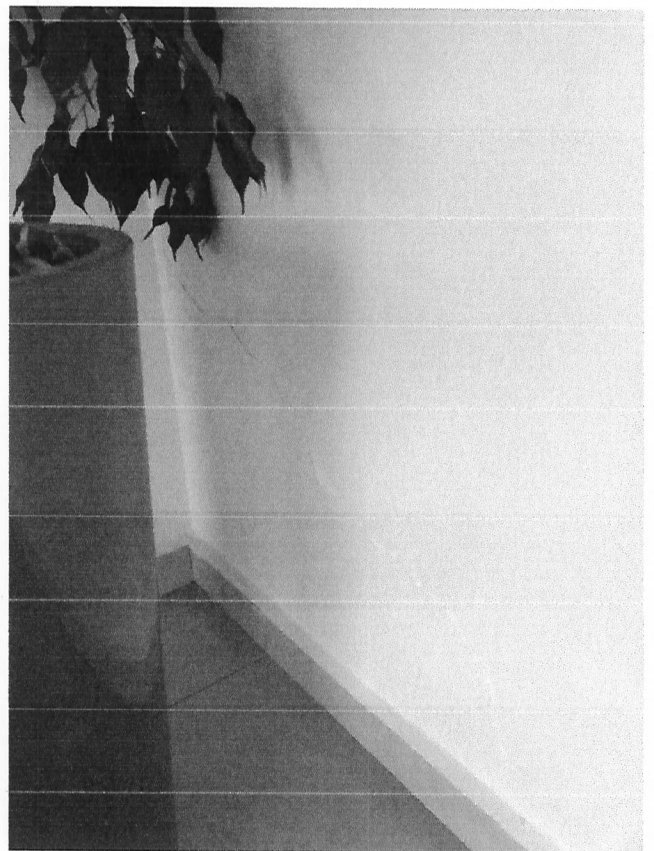
Además, debido a la magnitud de las tronaduras y su onda expansiva, se han provocado daños estructurales en las construcciones de la población en el sector. Algunas de las siguientes imágenes son meros ejemplos de los daños generados en las casas del sector, sin embargo son decenas de casas afectadas.

A la izquierda: imagen 3. A la derecha: Imagen 4. Fisuras en murallas

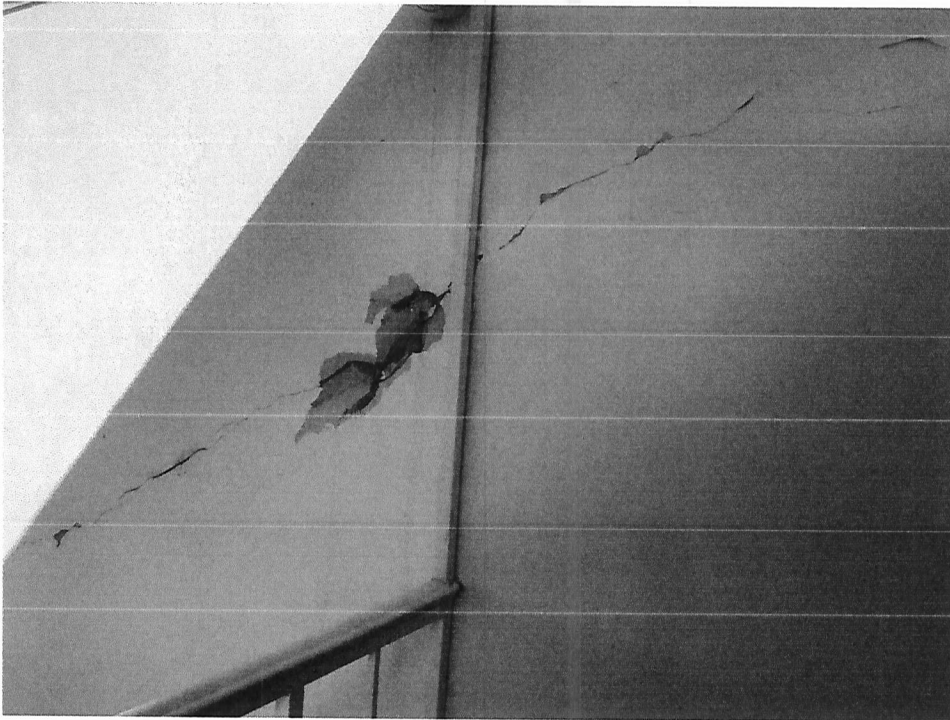
Imagen 5: Grieta en murallas de exterior

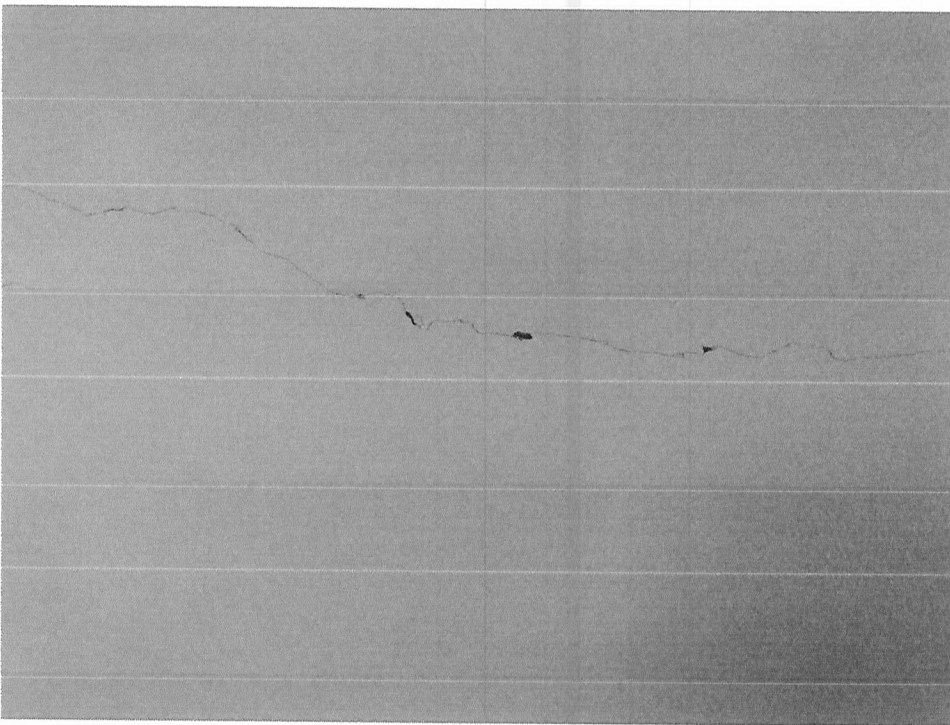
Imagen 6: Fisuras en murallas

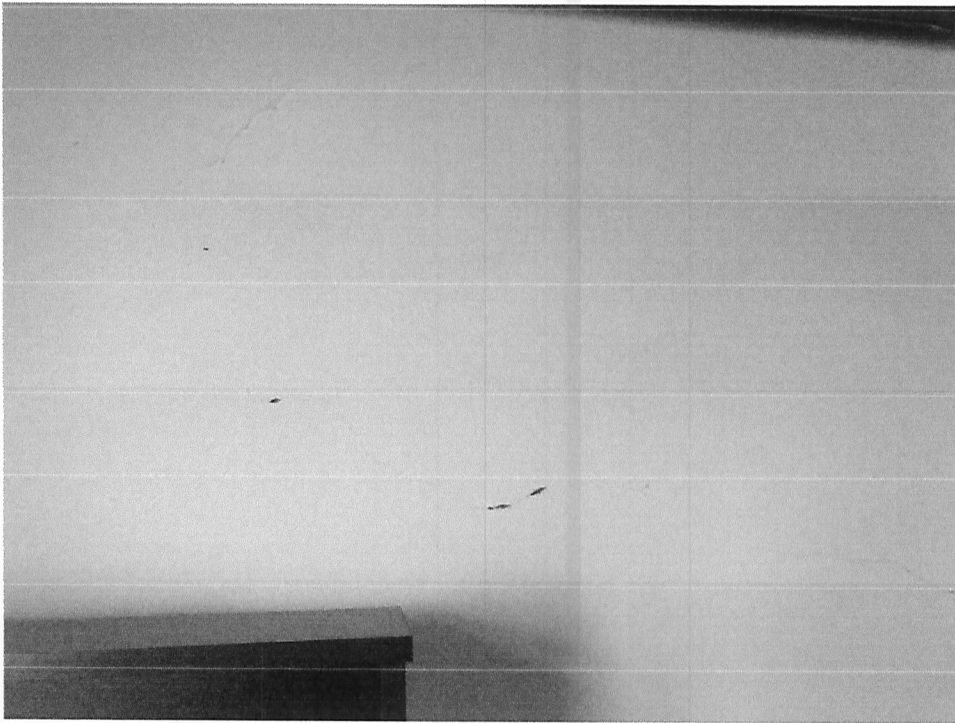
Imagen 7: Fisuras en murallas

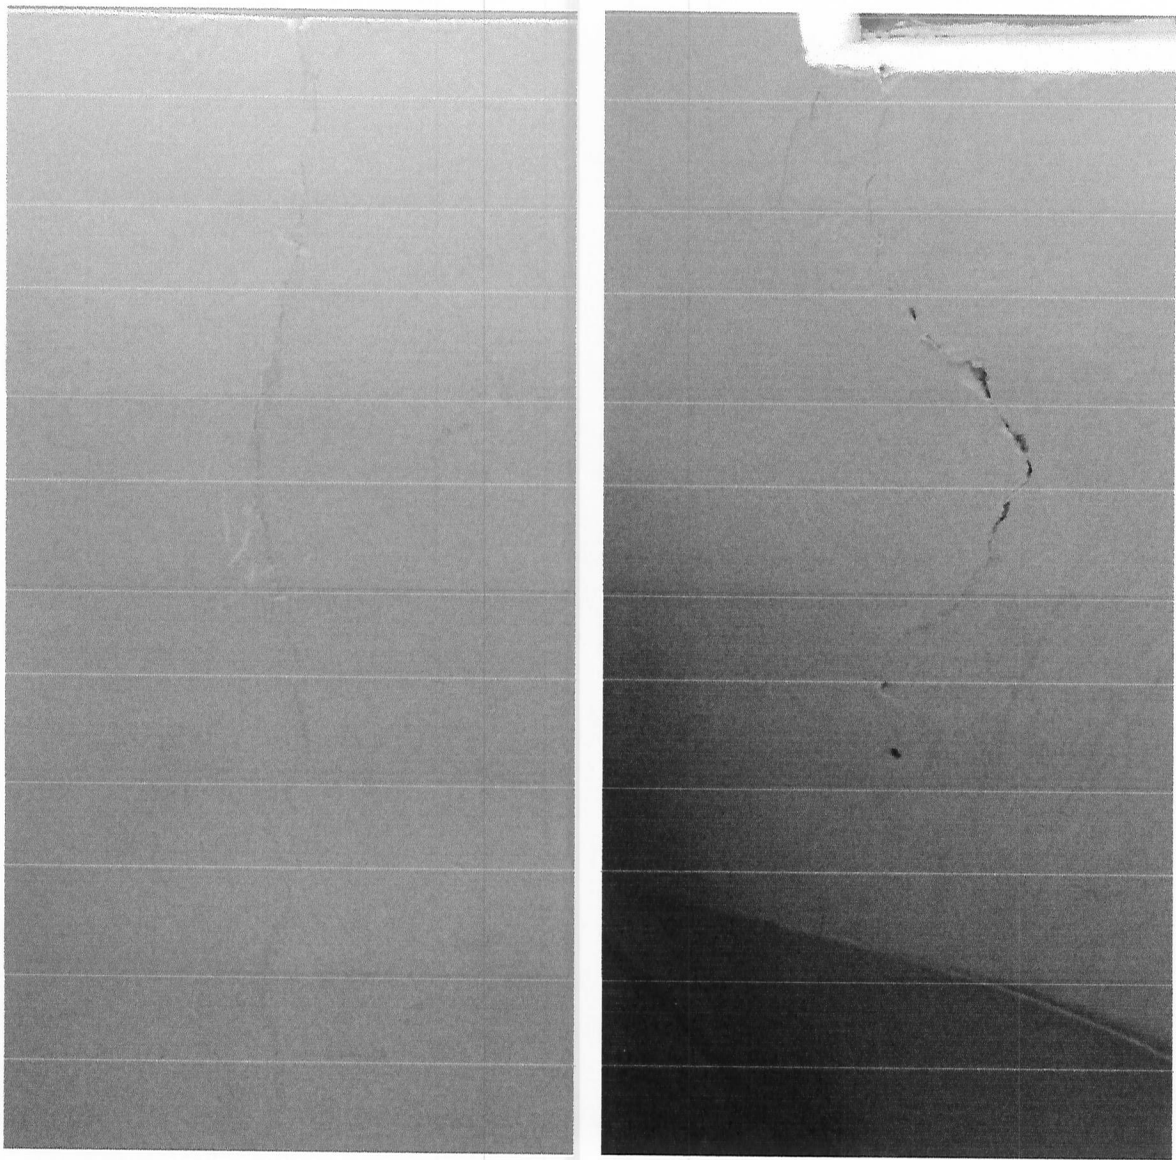
A la izquierda: Imagen 9. A la derecha: imagen 10. Fisuras y grietas en sectores cercanos a ventanas

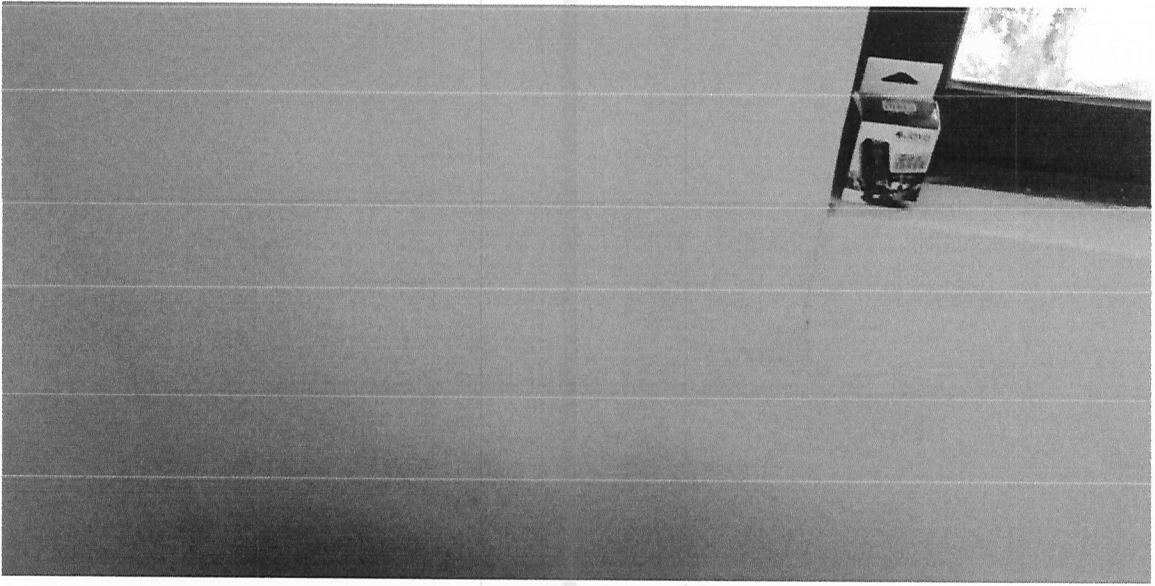
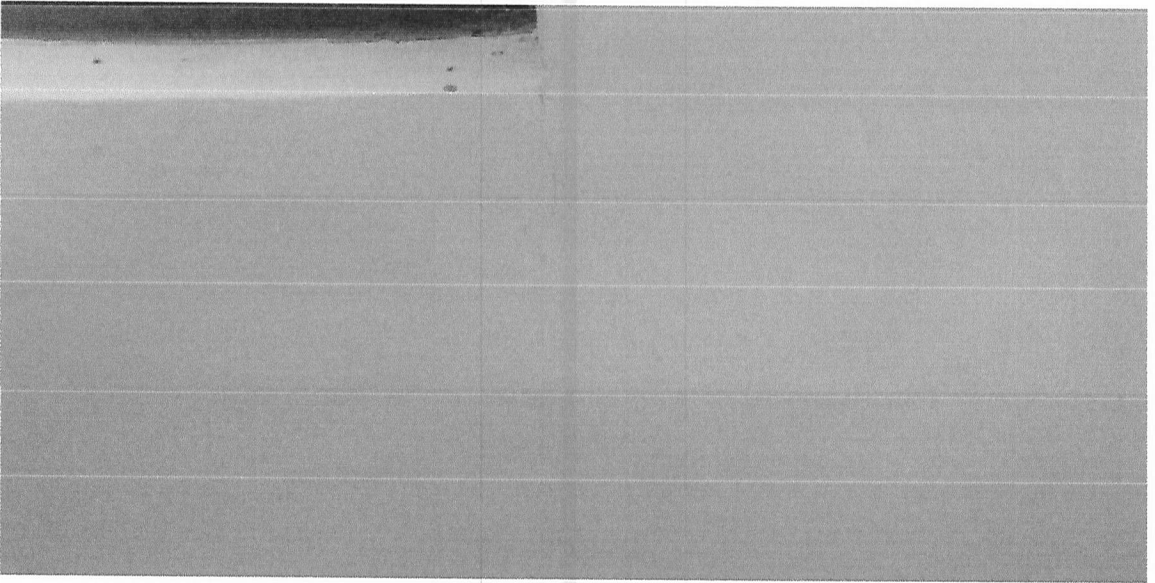
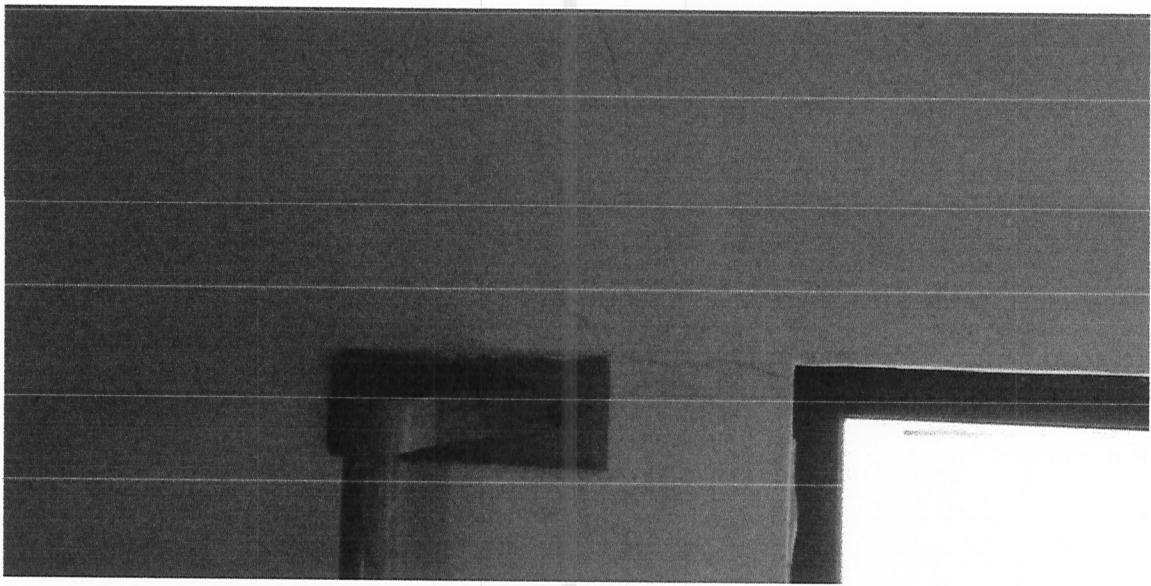
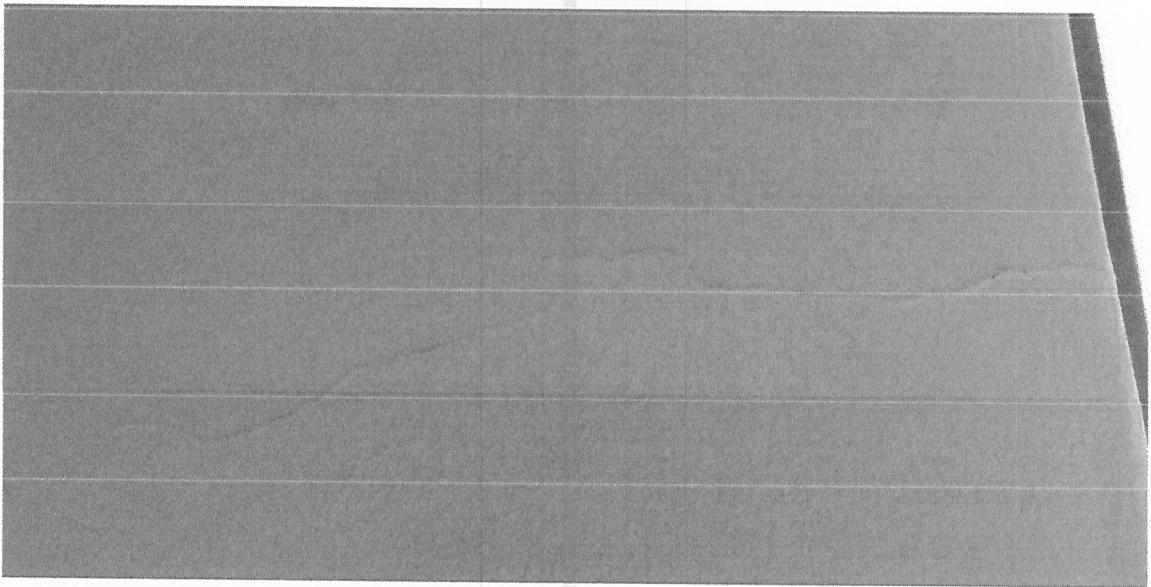
De arriba hacia abajo: Imagen 11, 12, 13 y 14: Fisuras en murallas

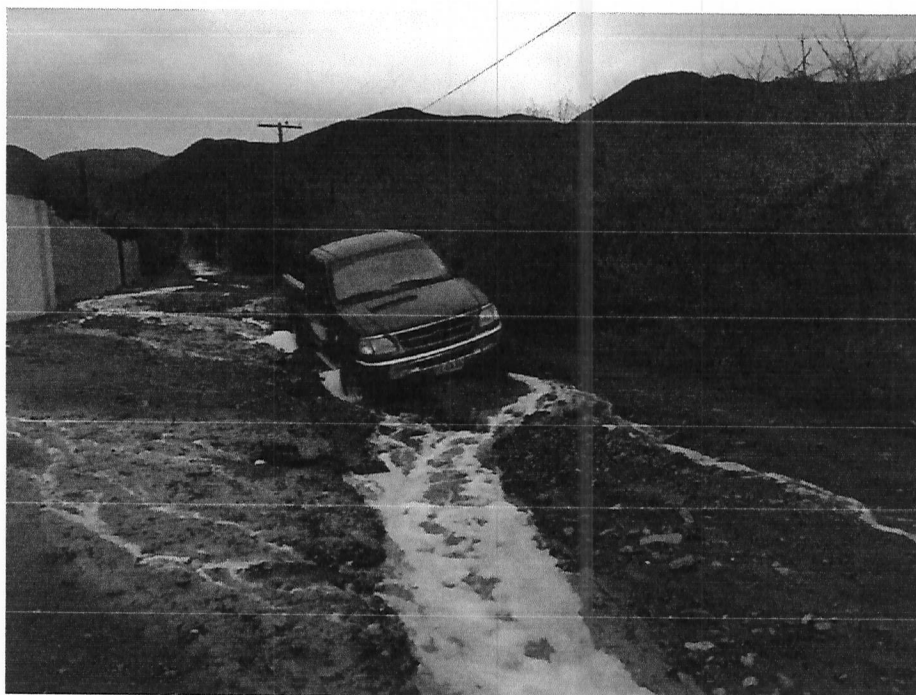
Imagen 15: Auto atrapado en calle dos del Condominio Alto Las Mollacas.

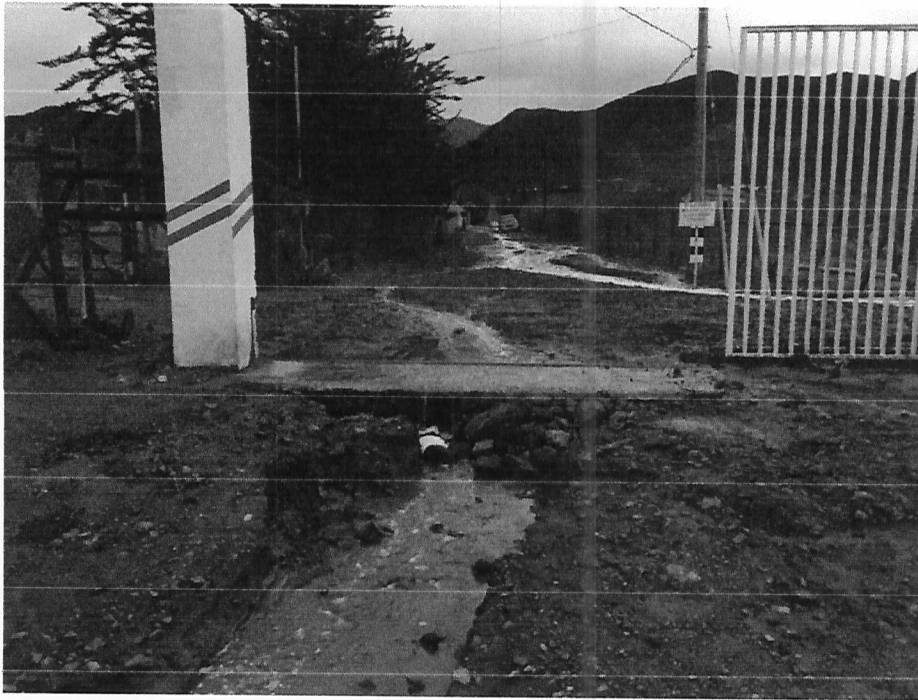
Imagen 16: Portón de ingreso del Condominio Alto Las Mollacas.

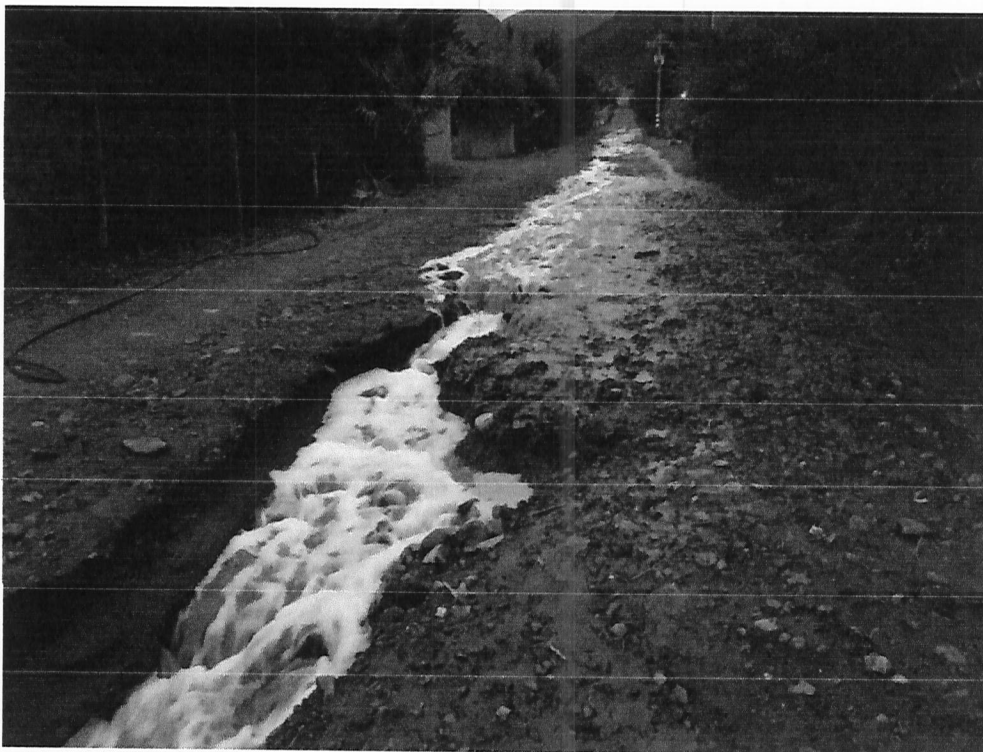
Imagen 17: Calle 2 Condominio Alto Las Mollacas.

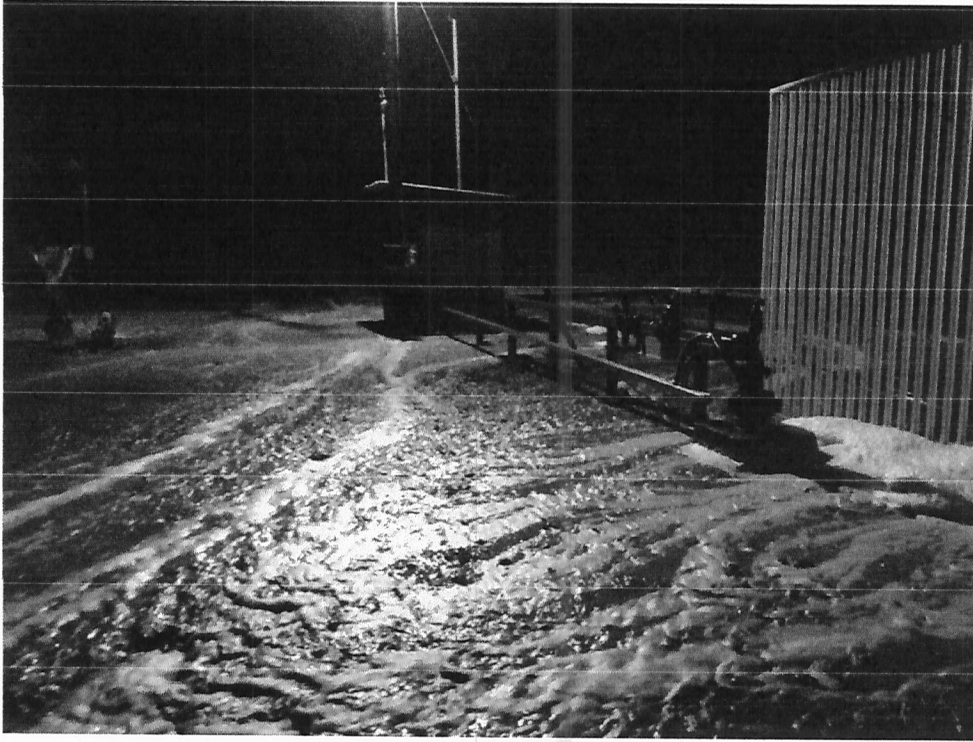
Imagen 18: El agua de la quebrada de Las Mollacas bajó por la Calle 2 inundando las instalaciones en donde se ubica el nuevo pozo profundo del Condominio Alto Las Mollacas y la caseta donde se ubica el tablero eléctrico de control y comando del sistema.- El pozo se ubica a la derecha del portón de ingreso al condominio. Debido a las condiciones actuales en que se encuentra la quebrada las mollacas, existe un riesgo de que el pozo se inunde y sea contaminado con sedimentos, afectando directamente a los usuarios de este.

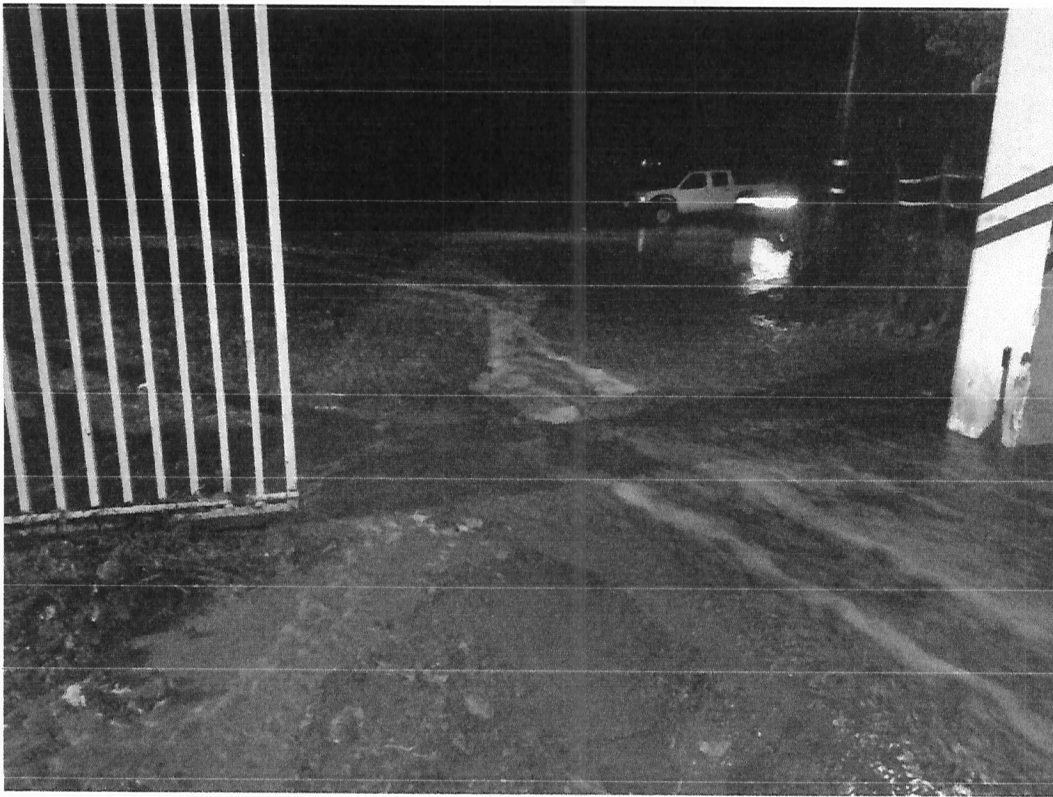
Imagen 19: Accesos calle 2, al fondo carretera Ovalle – Punitaqui.

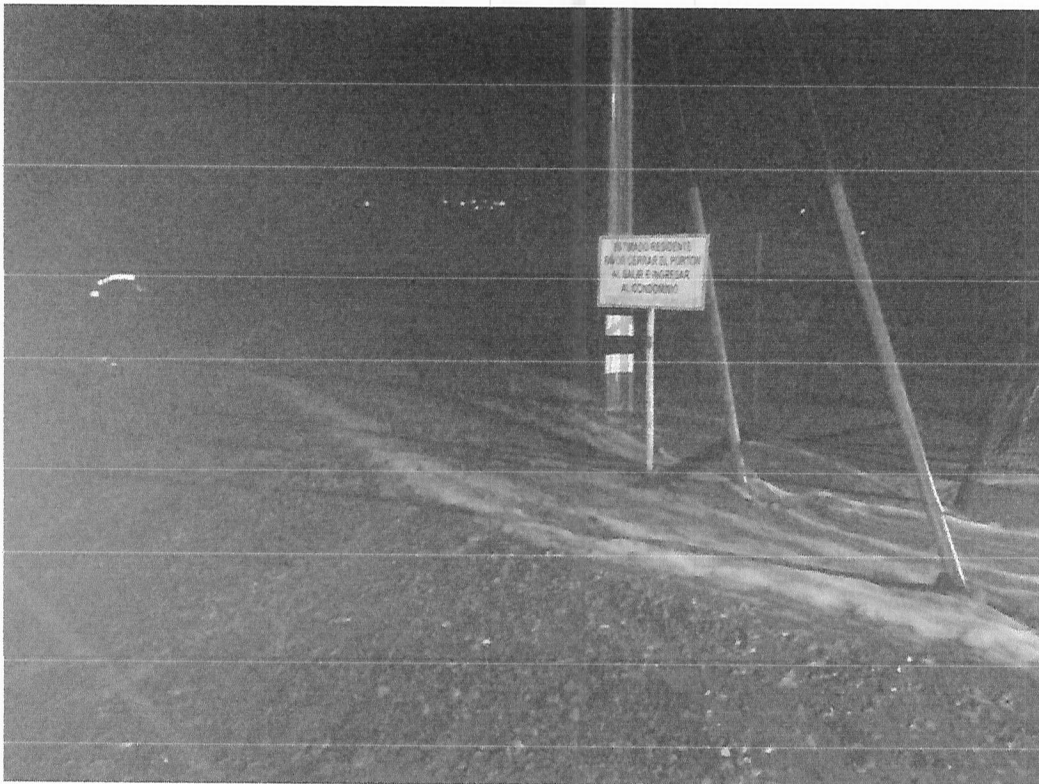
Imagen 20: Calle 2 inundada.

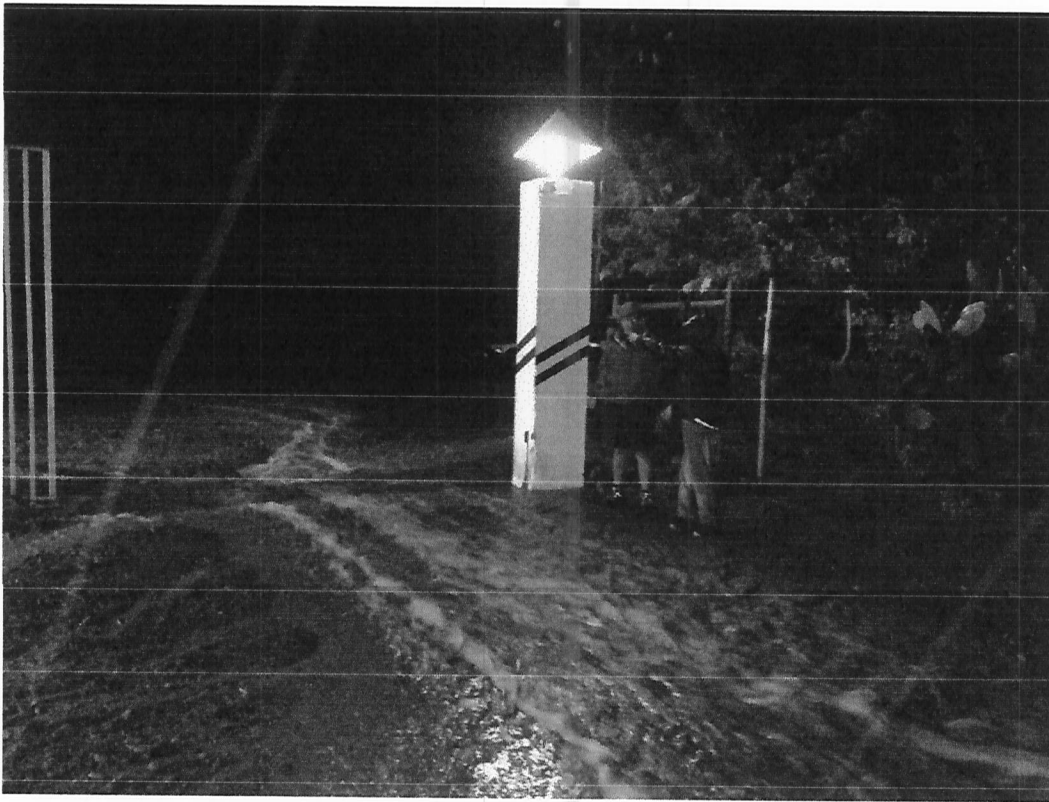
Imagen 21: Acceso portón calle 2- El agua cruzo la carretera Ovalle Punitaqui depositando piedras y sedimentos en esta.

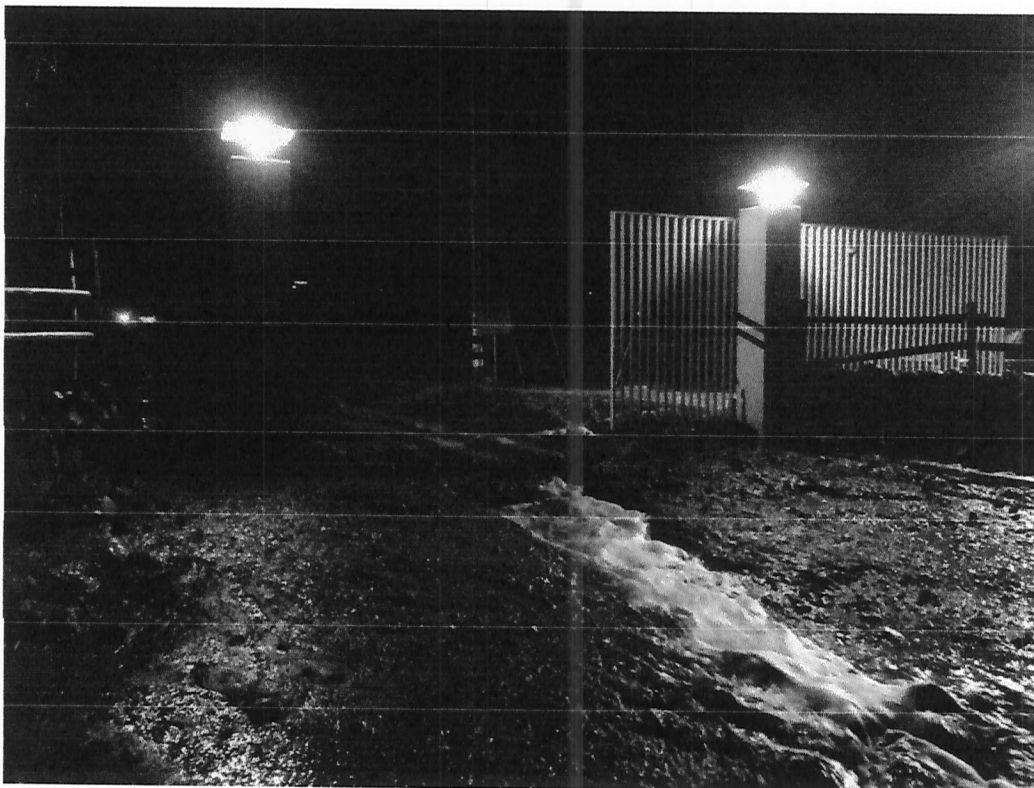
Imagen 22: Acceso calle 2 con visible erosión del camino por las aguas de la crecida de la quebrada.

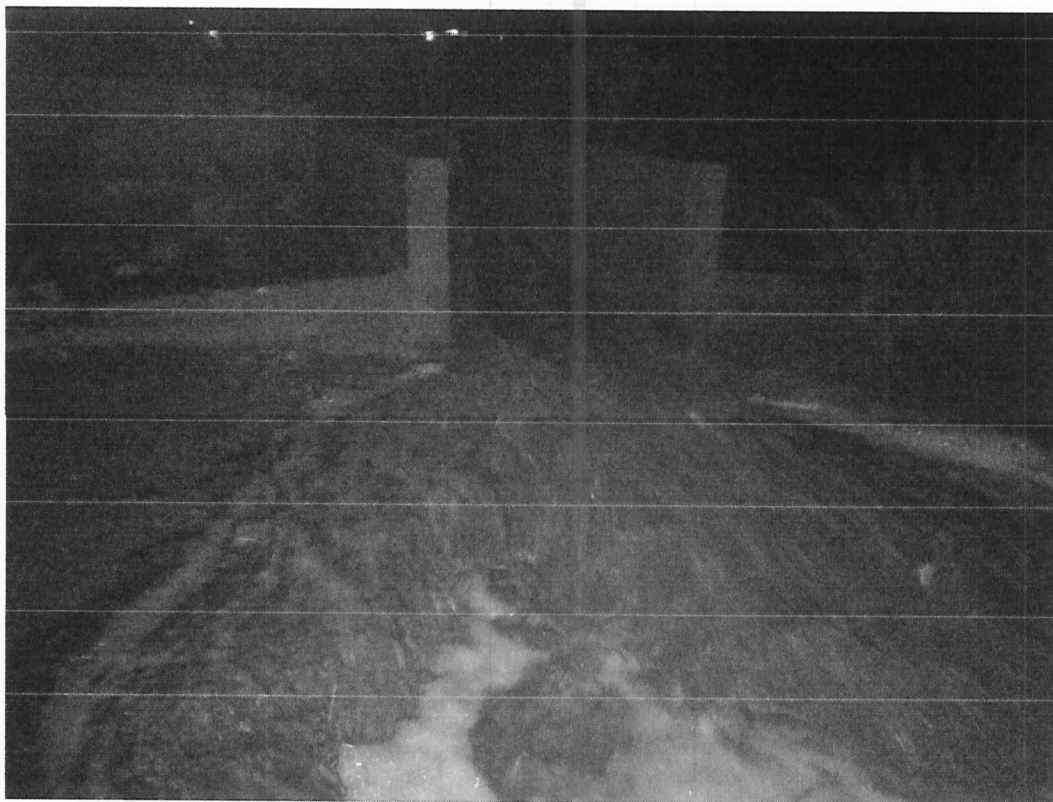
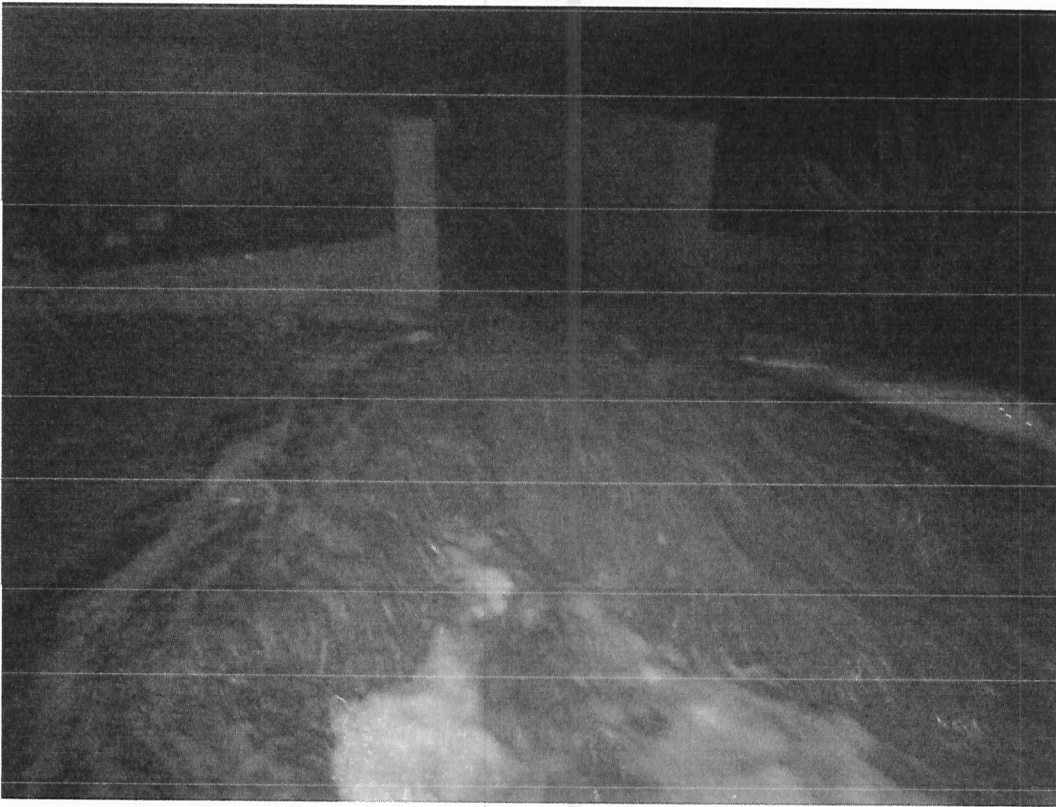
De arriba hacia abajo: Imagen 23 y 24. Paso superior de la quebrada Las Mollacas por el canal Matriz Cogoti, que se ubica en la parte alta del Condominio Las Mollacas.- Estas aguas se dividieron por todo el condominio, concentrándose por la calle 2 una parte del flujo.

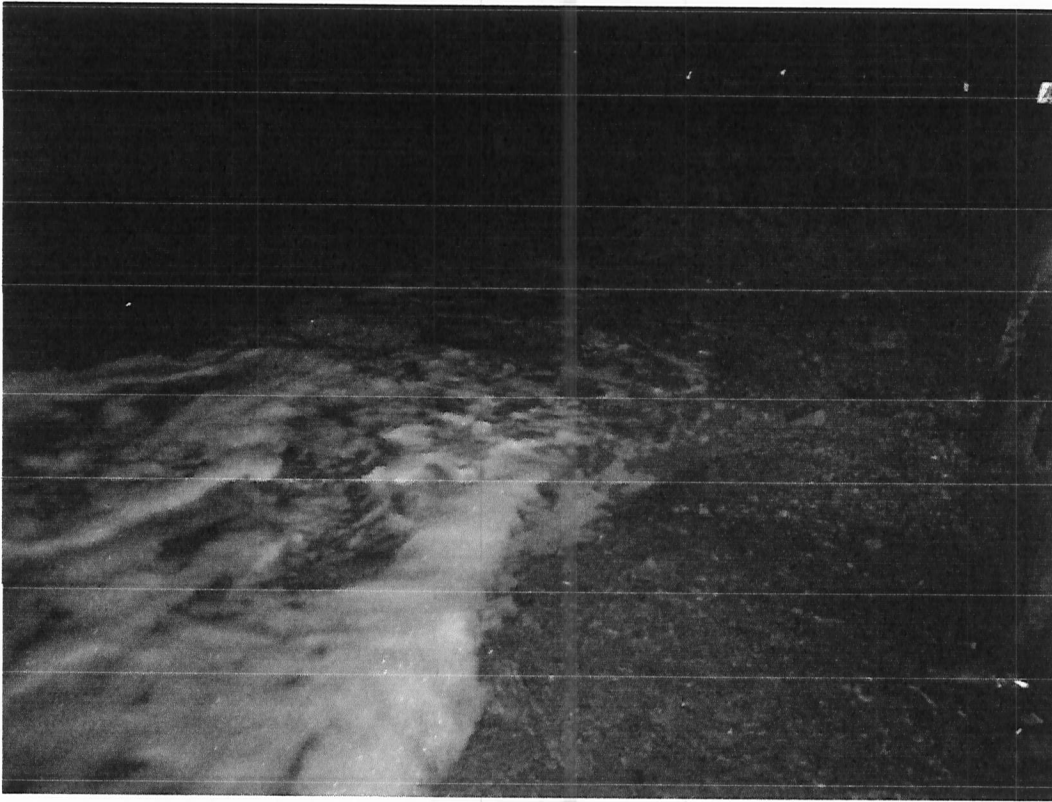
Imagen 25: Caudal de la quebrada las mollacas entrando al condominio.

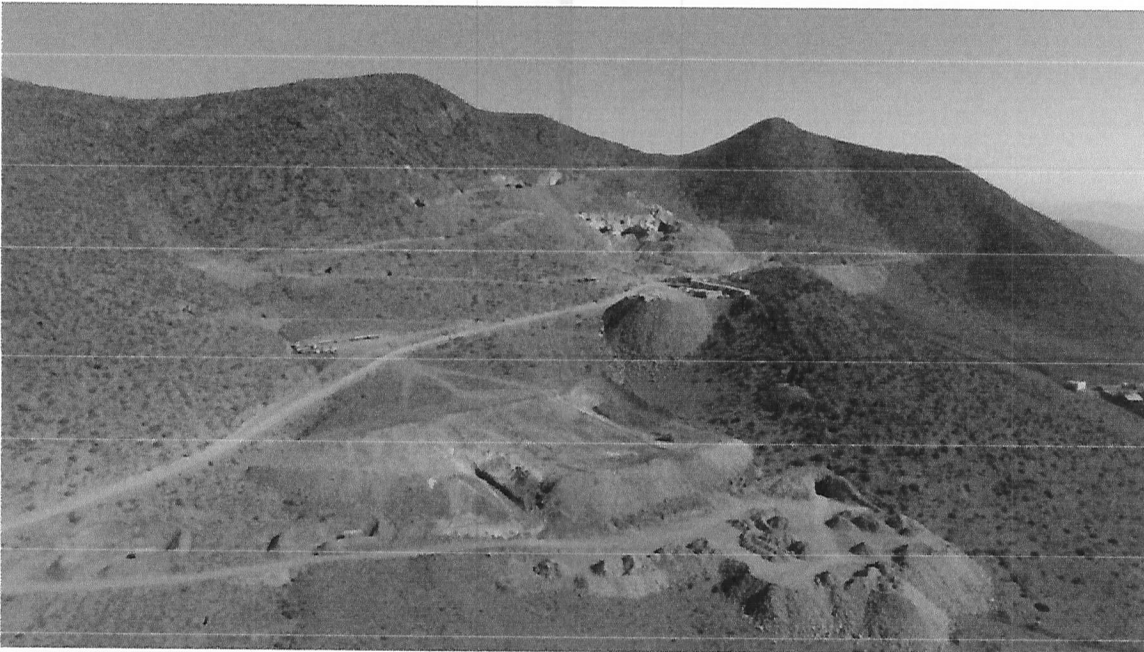
Imagen 26: Fotografía tomada en marzo del año 2017

Entre ambas fotografías se puede apreciar cómo ha ido aumentando el tamaño y magnitud del botadero de estériles.

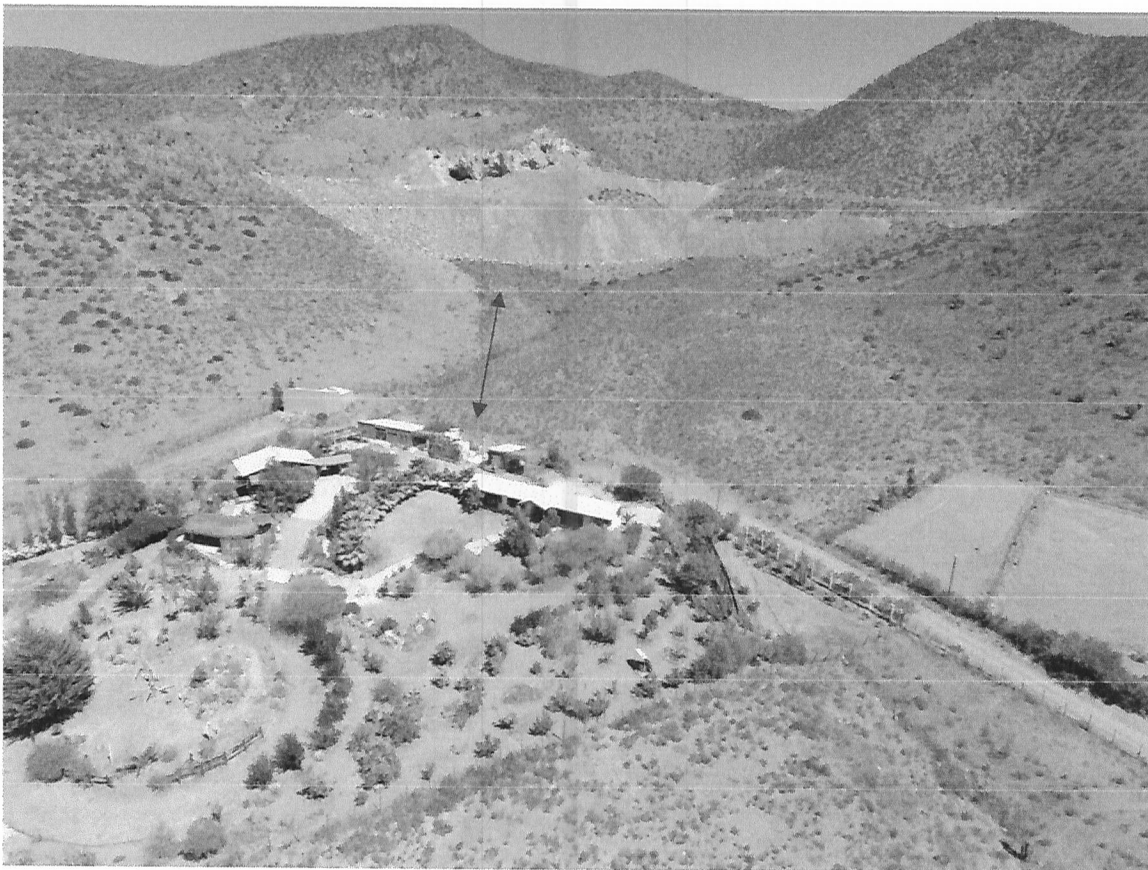
Imagen 27: Fotografía tomada en diciembre del año 2018.

En la segunda foto se ve la casa de la residente Mary Alana Gómez Araya, Cédula Nacional de Identidad número 9223164-K la cual está a tan solo 180 metros del botadero, distancia que año a año se va acortando, lo que conlleva riesgos de accidentes por rodados y deslizamientos de taludes.

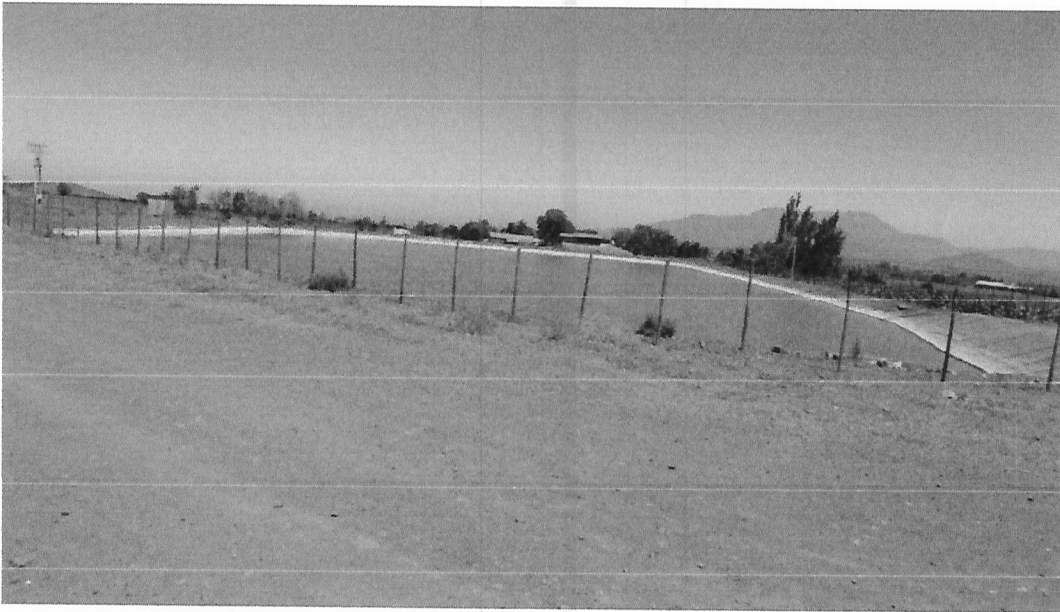
Debido a la proximidad del embalse con la vivienda de la vecina ya individualizada existe un riesgo para su vida en caso de que este colapse, o que este merme en caso de lluvia o sismos.

Imagen 28: embalse predial que se alimenta con el pozo profundo.- Este es el embalse de uso agrícola que fue construido con aportes del estado a través de la ley 18450 de subsidio a la inversión privada en obras de riego y drenaje.-
