**INFORME MANTENCION, PRIMER TRIMESTRE**

**PANTALLAS ACUSTICAS**

**DESDE HUASCO A VALLENAR**

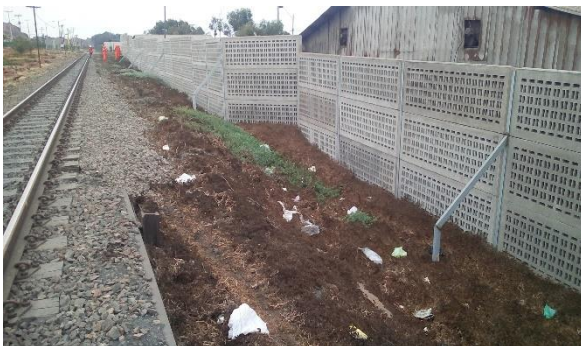
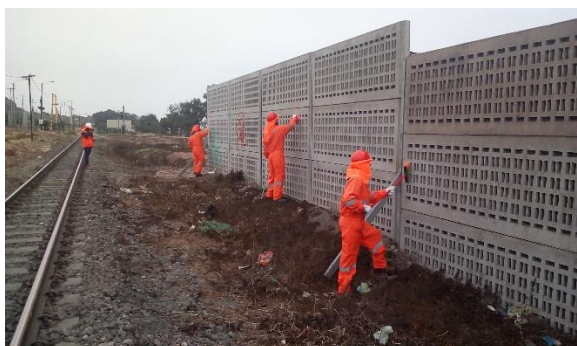
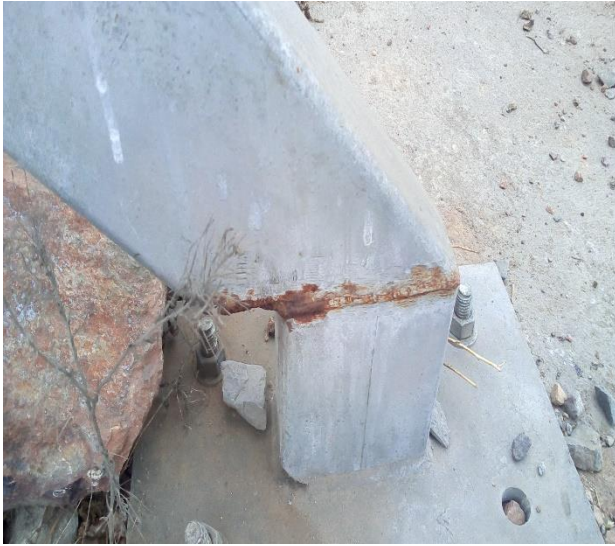
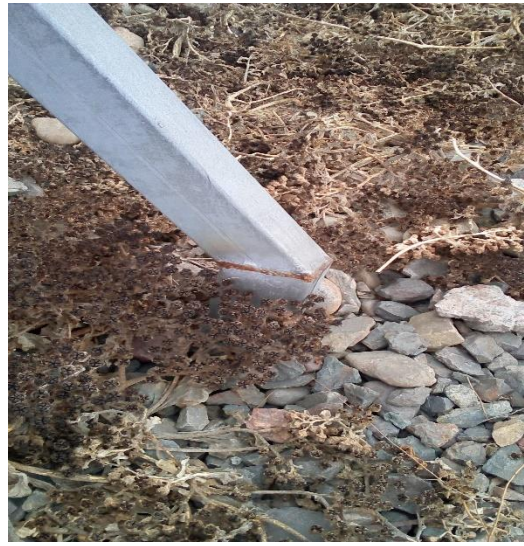
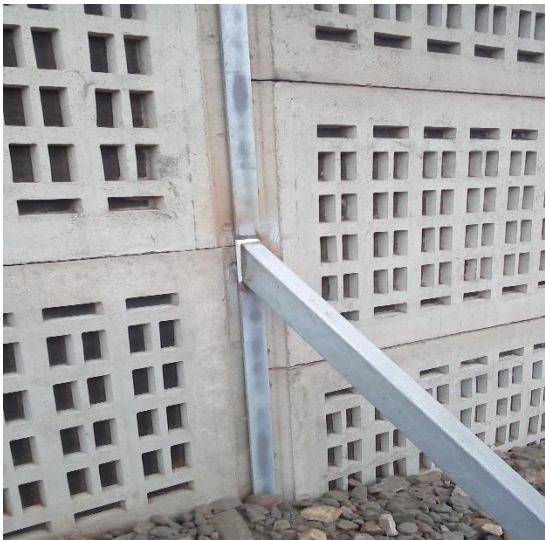
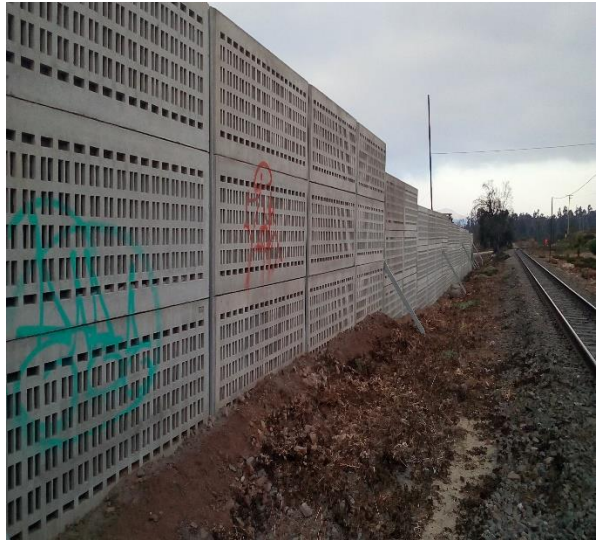
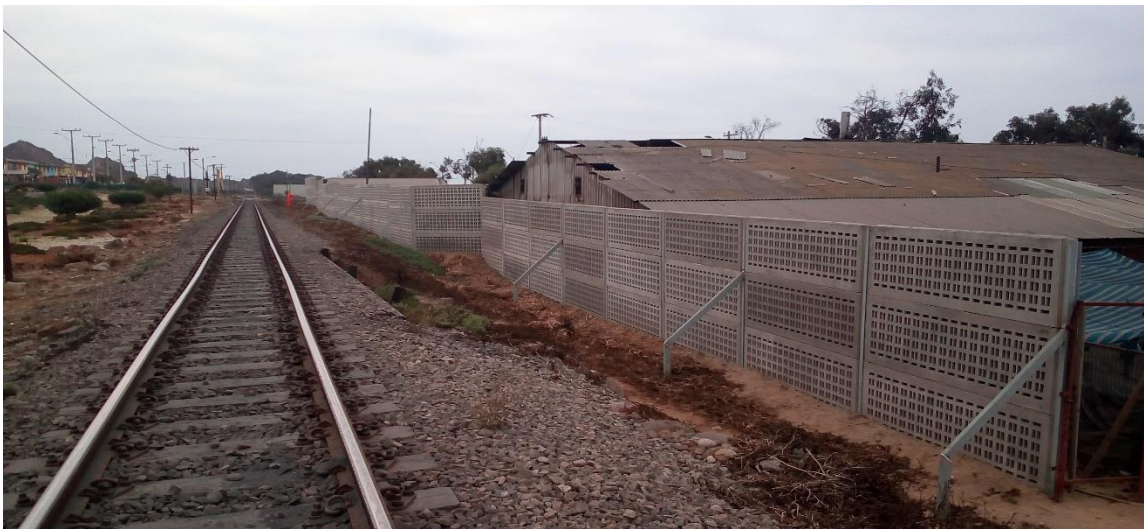
### 1.- PANTALLA HUASCO

Medición de Ruido					
Ubicación/Pantalla Acústica: Huasco					
Fecha	Condición	1era Toma	2da Toma	3era Toma	Promedio
16/05/2018	MT1	100,7	91,6	98,9	97,1
16/05/2018	MT2	91,7	92,3	83,6	89,2
16/05/2018	MC1	60,1			
16/05/2018	MC2	105,9			
16/05/2018	LP	65,0

Inversiones REMA	AVANCE MANTENCION PANTALLAS ACUSTICAS					
Fecha	Localidad/ Pantalla Acústica	Ubicación (PK)	Longitud (Mts)	Actividades Realizadas	Avance (%)	Observación
16/05/2018	Huasco	44 - 45	84	<ul style="list-style-type: none"> <li>- Remoción de Polvo</li> <li>- Remoción de Oxido en Soportes estructurales</li> <li>- Aplicación de anticorrosivo</li> <li>- Aplicación de Pintura en zonas con Oxido</li> <li>- Desmalezaje zona cercana a las pantallas</li> <li>- Recolección de basura alrededor de las pantallas</li> <li>- Mediciones de Ruido</li> </ul>	100%	S/O

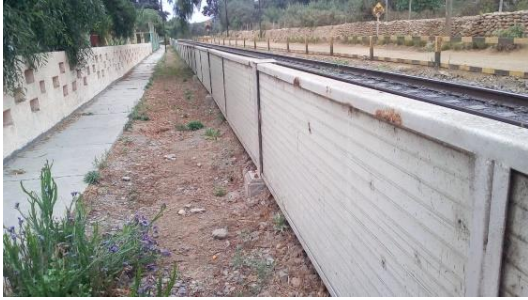
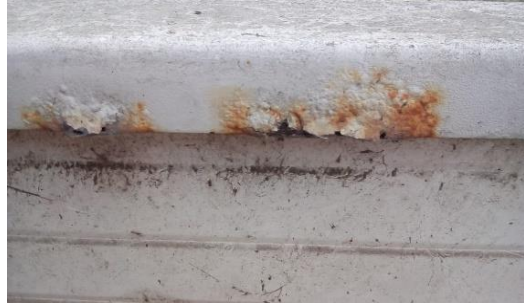
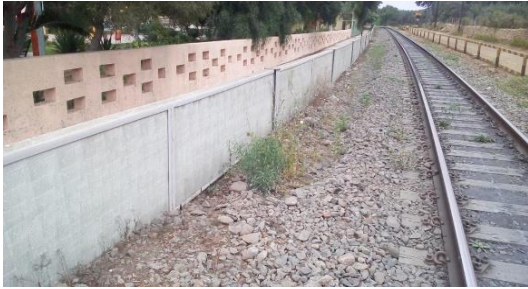
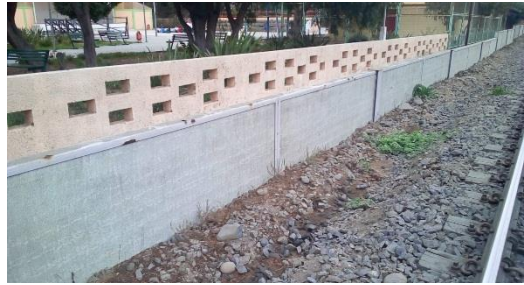
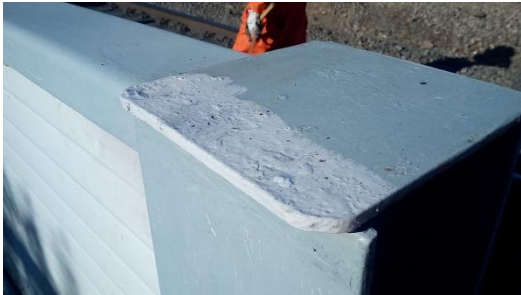
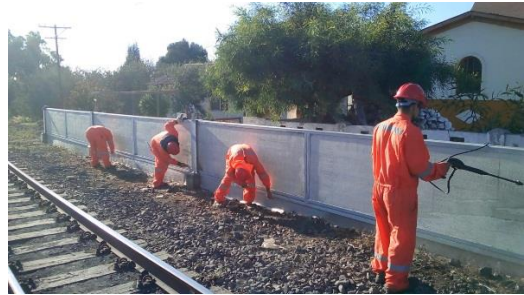
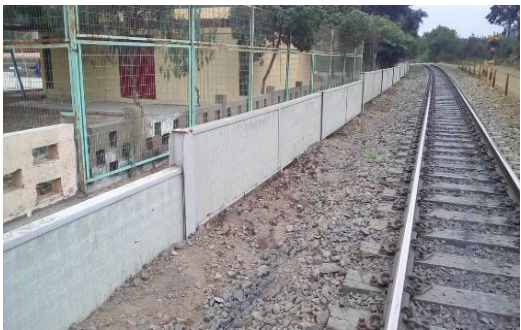
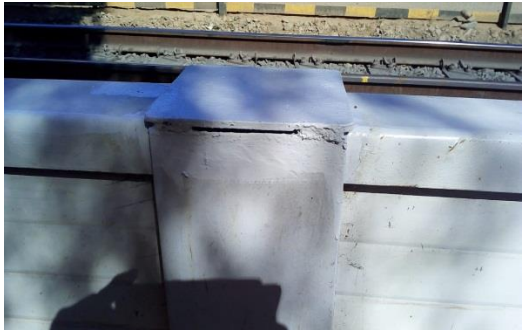
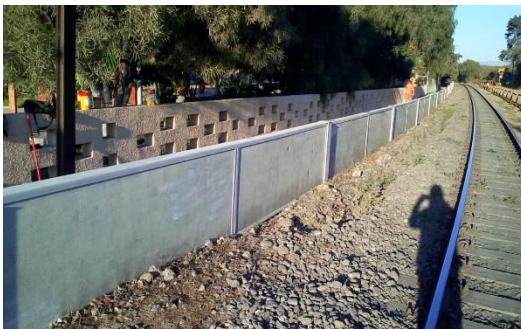
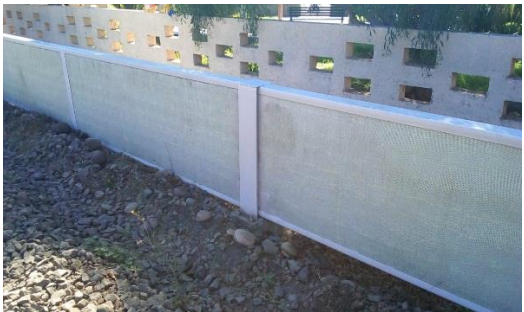
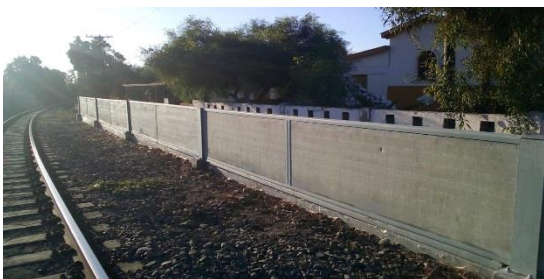
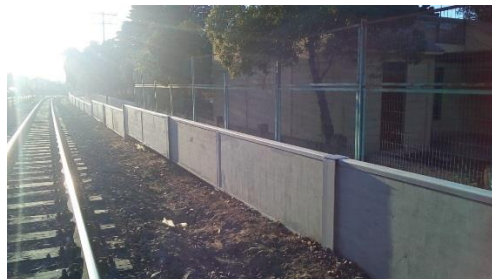
## 2.- PANTALLA HUASCO BAJO

Medición de Ruido					
Ubicación/Pantalla Acústica: Huasco Bajo					
Fecha	Condición	1era Toma	2da Toma	3era Toma	Promedio
17/05/2018	MT1	107,6	111,8	107,9	109,1
18/05/2018	MT2	99,7	105,9	101,8	102,5
17/05/2018	MC1	59,8			
17/05/2018	MC2	113,3			
	LP	65,0

Inversiones REMA	AVANCE MANTENCION PANTALLAS ACUSTICAS					
Fecha	Localidad/ Pantalla Acústica	Ubicación (PK)	Longitud (Mts)	Actividades Realizadas	Avance (%)	Observación
17/05/2018	Huasco Bajo	40 - 41	144	- Remoción de Polvo - Remoción de Oxido en Soportes estructurales - Desmalezaje zona cercana a las pantallas - Recolección de basura alrededor de las pantallas - Mediciones de Ruido	70%	S/O
18/05/2018	Huasco Bajo	40 - 41	144	- Aplicación de anticorrosivo - Aplicación de Pintura en zonas con Oxido - Mediciones de Ruido - Recolección de basura alrededor de las pantallas	100%	S/O

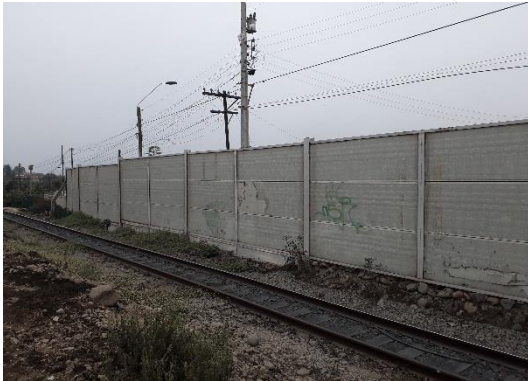
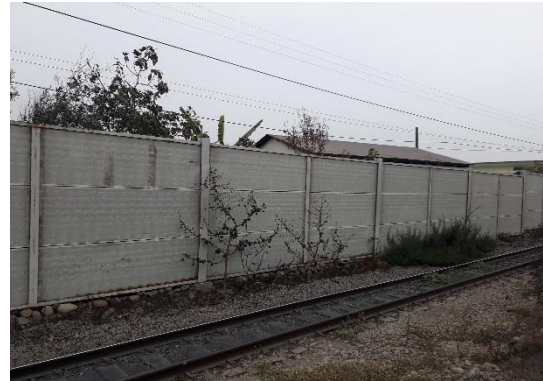
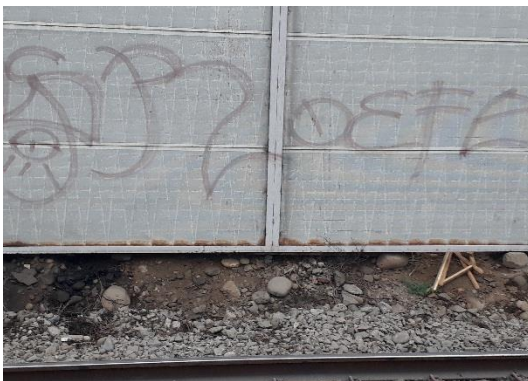
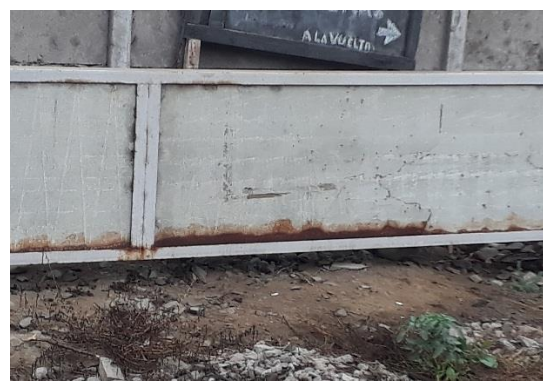
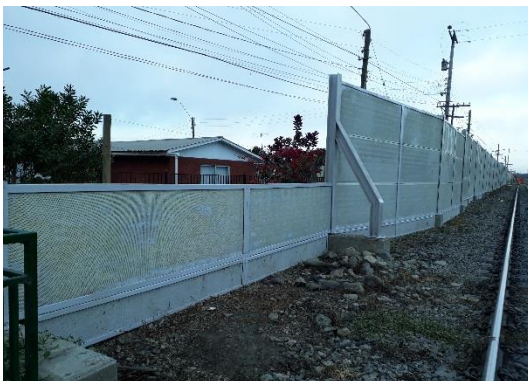
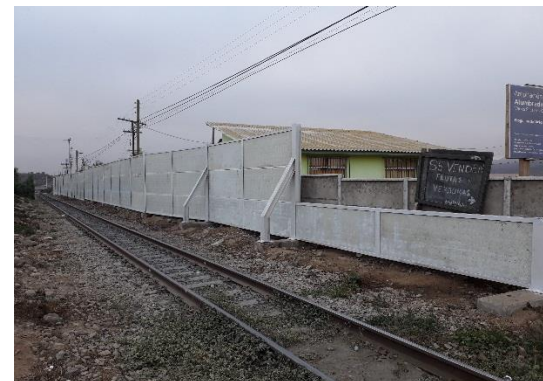
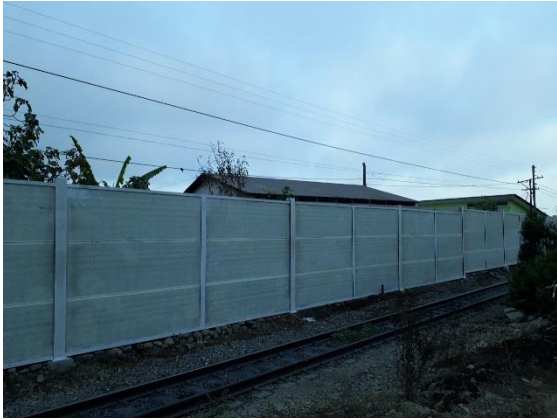
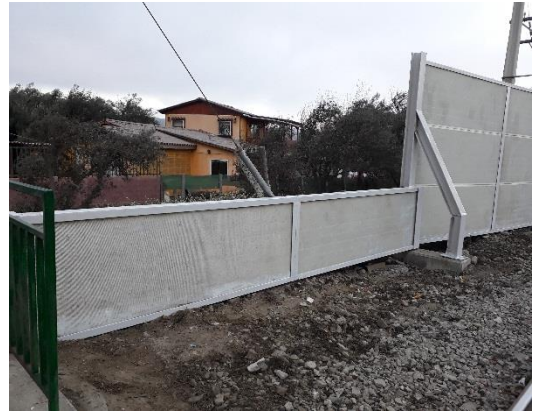
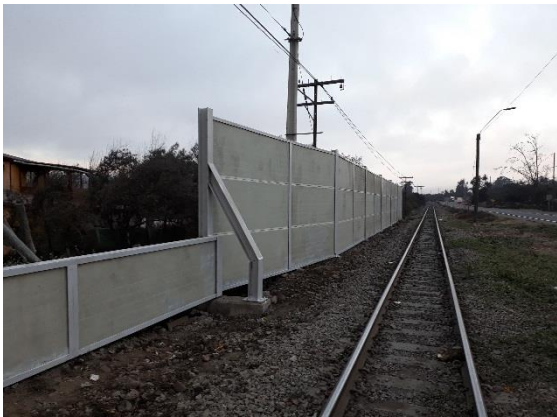
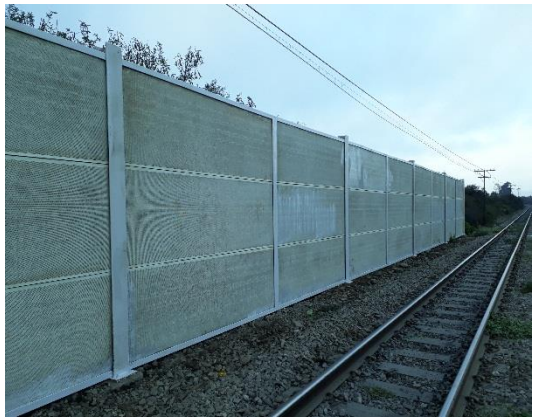
### **3.- PANTALLA EL PINO**

Medición de Ruido					
Ubicación/Pantalla Acústica: El Pino					
Fecha	Condición	1era Toma	2da Toma	3era Toma	Promedio
22/05/2018	MT1	107,8	103,7	104,0	105,2
23/05/2018	MT2	99,1	93,3	96,8	96,4
22/05/2018	MC1	68,0			
22/05/2018	MC2	111,8			
	LP	65,0

Inversiones REMA	AVANCE MANTENCION PANTALLAS ACUSTICAS					
Fecha	Localidad/ Pantalla Acústica	Ubicación (PK)	Longitud (Mts)	Actividades Realizadas	Avance (%)	Observación
22/05/2018	El Pino	37 - 38	144	<ul style="list-style-type: none"> <li>- Remoción de Polvo</li> <li>- Remoción de Oxido en Soportes estructurales</li> <li>- Desmalezaje zona cercana a las pantallas</li> <li>- Recolección de basura alrededor de las pantallas</li> <li>- Mediciones de Ruido</li> </ul>	60%	S/O
23/05/2018	El Pino	37 - 38	144	<ul style="list-style-type: none"> <li>- Remoción de Polvo</li> <li>- Remoción de Oxido en Soportes estructurales</li> <li>- Aplicación de anticorrosivo</li> <li>- Aplicación de Pintura en zonas con Oxido</li> <li>- Mediciones de Ruido</li> <li>- Recolección de basura alrededor de las pantallas</li> </ul>	100%	S/O

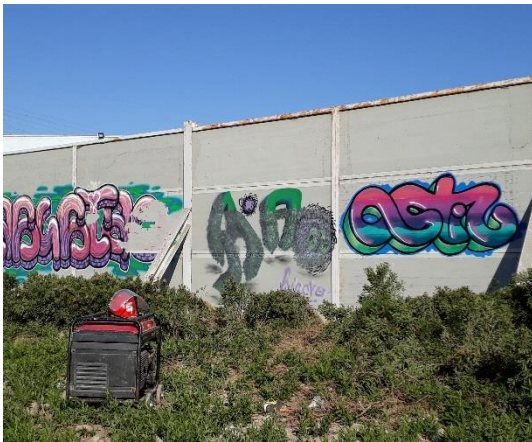
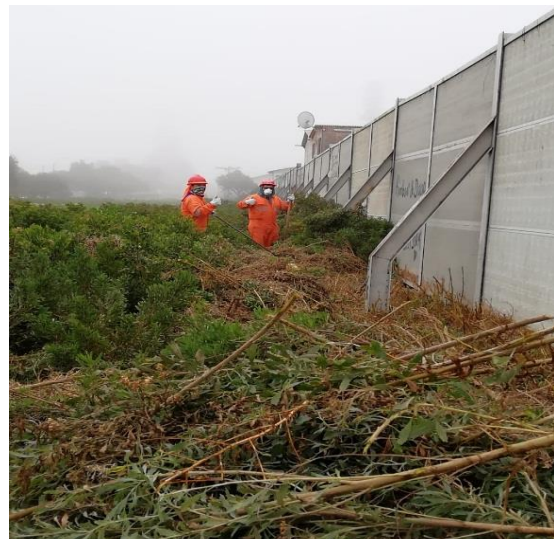
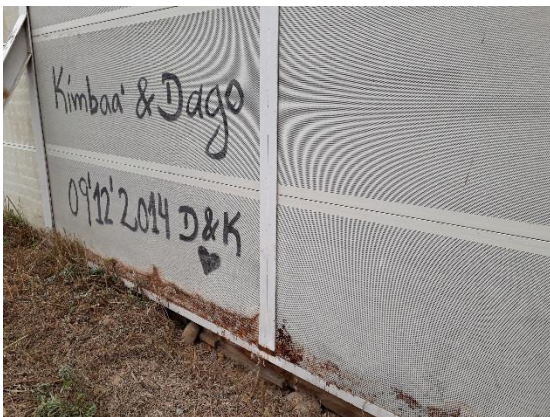
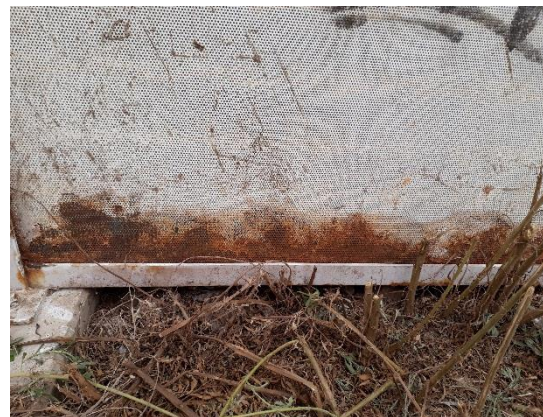
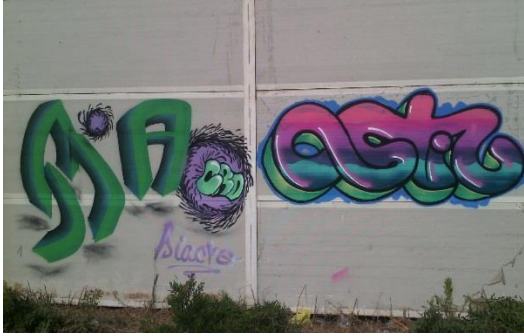
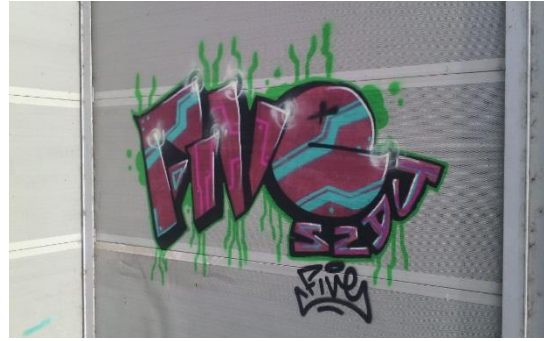
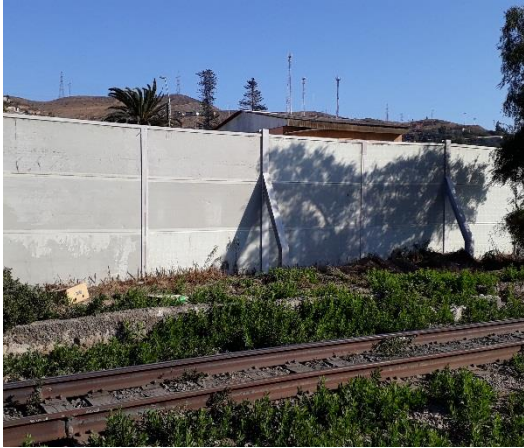
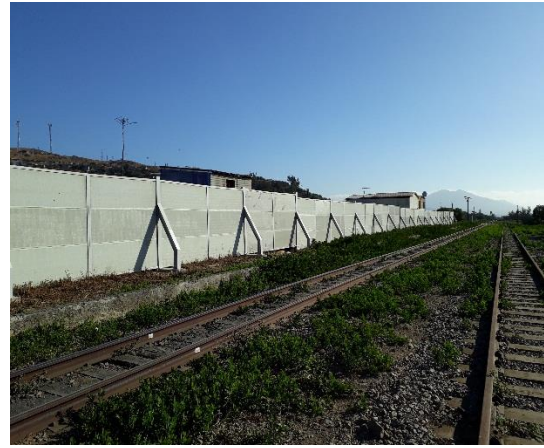
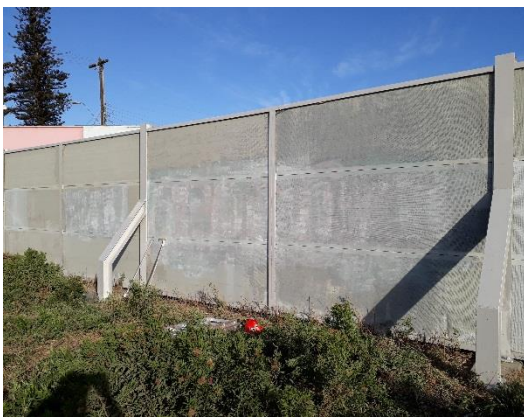
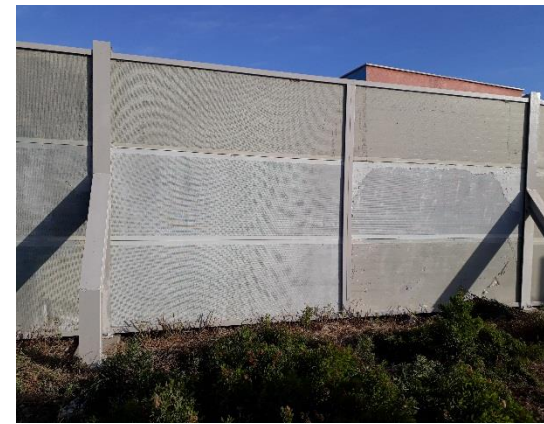
#### **4.- PANTALLA FREIRINA**

Medición de Ruido					
Ubicación/Pantalla Acústica: Freirina					
Fecha	Condición	1era Toma	2da Toma	3era Toma	Promedio
24/05/2018	MT1	104,6	105,5	106,3	105,5
01/06/2018	MT2	99,8	99,9	99,5	99,7
24/05/2018	MC1	69,5			
24/05/2018	MC2	116,0			
	LP	65,0

<b>Inversiones REMA</b>	<b>AVANCE MANTENCION PANTALLAS ACUSTICAS</b>					
<b>Fecha</b>	<b>Localidad/ Pantalla Acústica</b>	<b>Ubicación (PK)</b>	<b>Longitud (Mts)</b>	<b>Actividades Realizadas</b>	<b>Avance (%)</b>	<b>Observación</b>
24/05/2018	Freirina	Lp. Freirina	225	- Remoción de Polvo - Remoción de Oxido en Soportes estructurales - Desmalezaje zona cercana a las pantallas - Recolección de basura alrededor de las pantallas - Mediciones de Ruido	15%	S/O
25/05/2018	Freirina	Lp. Freirina	225	- Remoción de Polvo - Remoción de Oxido en Soportes estructurales - Aplicación de anticorrosivo - Aplicación de Pintura en zonas con Oxido - Mediciones de Ruido	30%	S/O
28/05/2018	Freirina	Lp. Freirina	225	- Aplicación de anticorrosivo - Aplicación de Pintura en zonas con Oxido - Mediciones de Ruido	50%	S/O
29/05/2018	Freirina	Lp. Freirina	225	- Aplicación de anticorrosivo - Aplicación de Pintura en zonas con Oxido - Mediciones de Ruido	65%	S/O

31/05/2018	Freirina	Lp. Freirina	225	- Aplicación de anticorrosivo - Aplicación de Pintura en zonas con Oxido - Mediciones de Ruido	80%	S/O
01/06/2018	Freirina	Lp. Freirina	225	- Aplicación de anticorrosivo - Aplicación de Pintura en zonas con Oxido - Recolección de basura	100%	S/O

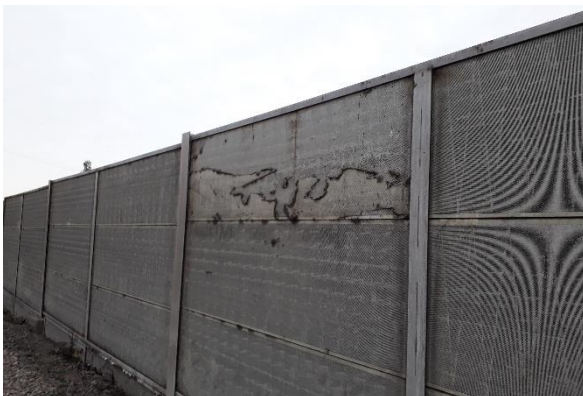
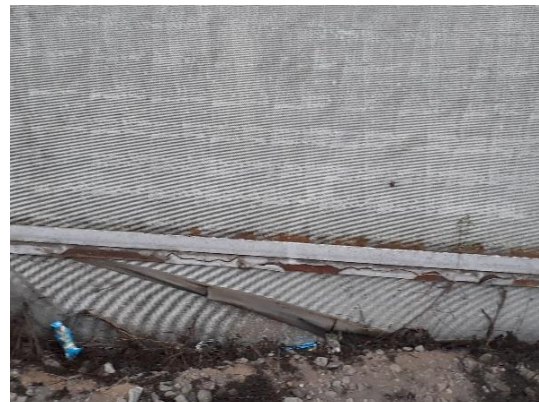
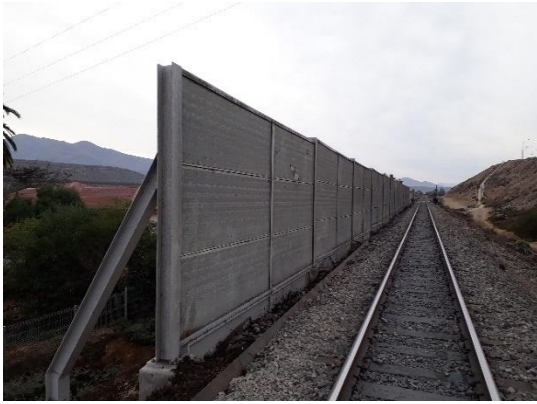
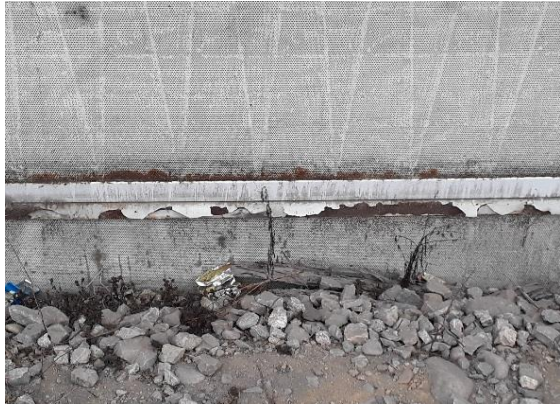
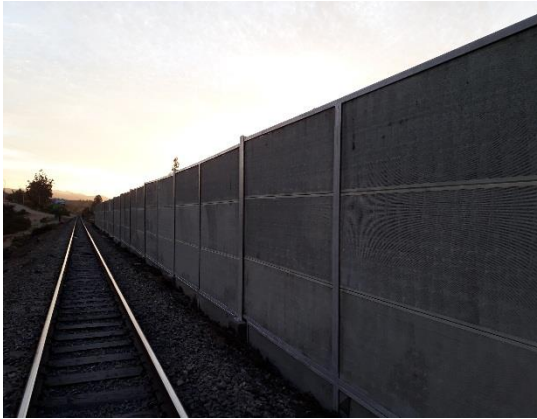
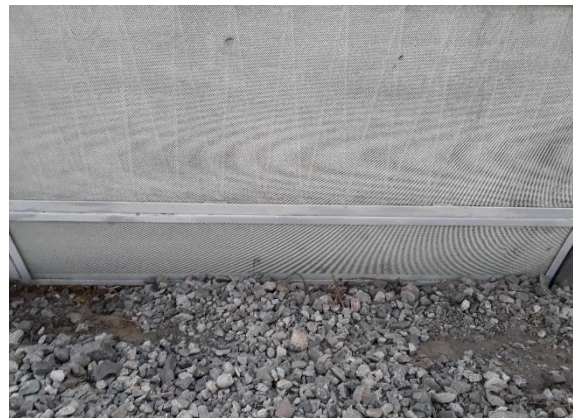
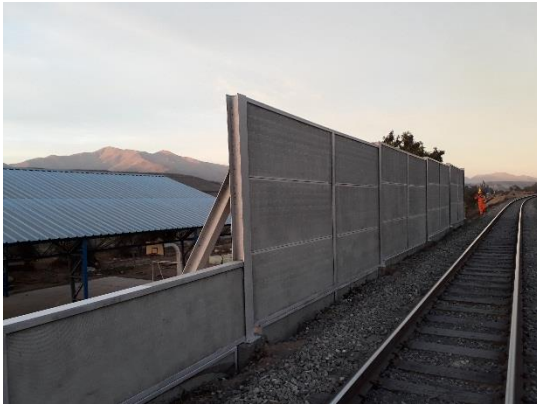
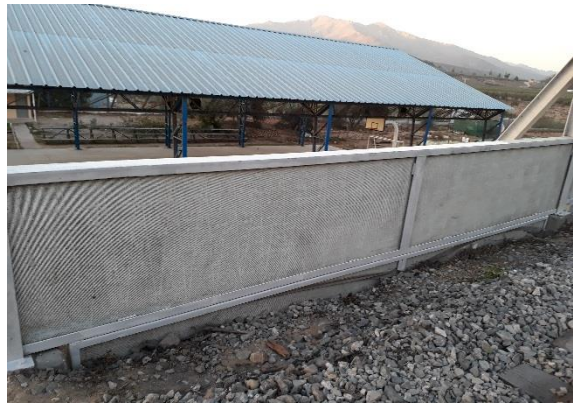
## 5.- PANTALLA NICOLASA

Medición de Ruido					
Ubicación/Pantalla Acústica: Nicolasa					
Fecha	Condición	1era Toma	2da Toma	3era Toma	Promedio
30/05/2018	MT1	105,4	103,0	105,1	106,5
30/05/2018	MT2	100,7	98,4	102,8	100,3
30/05/2018	MC1	69,5			
30/05/2018	MC2	111,2			
30/05/2018	LP	65,0

Inversiones REMA	AVANCE MANTENCION PANTALLAS ACUSTICAS					
Fecha	Localidad/ Pantalla Acústica	Ubicación (PK)	Longitud (Mts)	Actividades Realizadas	Avance (%)	Observación
30/05/2018	Nicolasa	22 - 23	144	<ul style="list-style-type: none"> <li>- Remoción de Polvo</li> <li>- Remoción de Oxido en Soportes estructurales</li> <li>- Aplicación de anticorrosivo</li> <li>- Aplicación de Pintura en zonas con Oxido</li> <li>- Desmalezaje zona cercana a las pantallas</li> <li>- Recolección de basura alrededor de las pantallas</li> <li>- Mediciones de Ruido</li> </ul>	100%	S/O

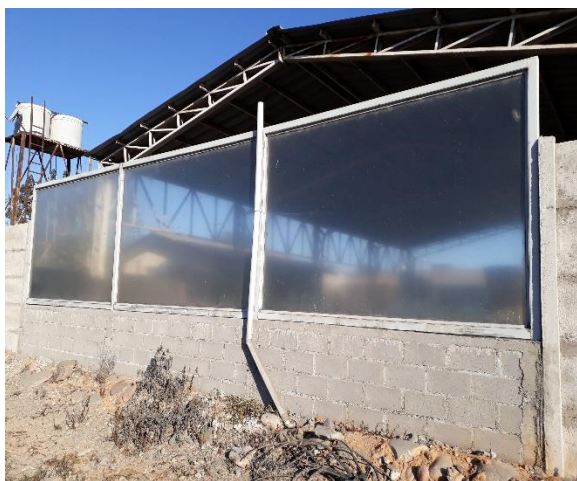
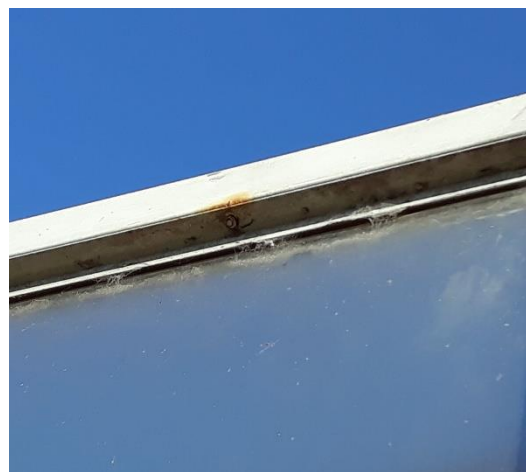
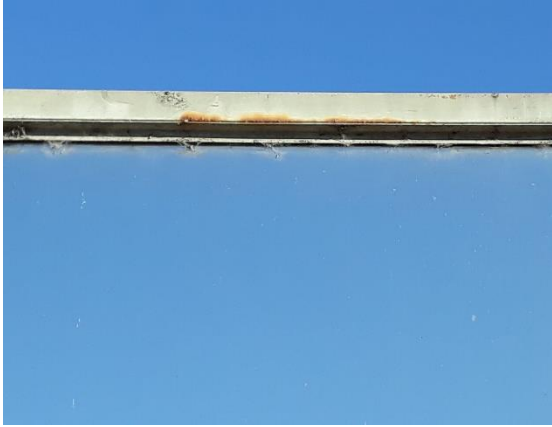
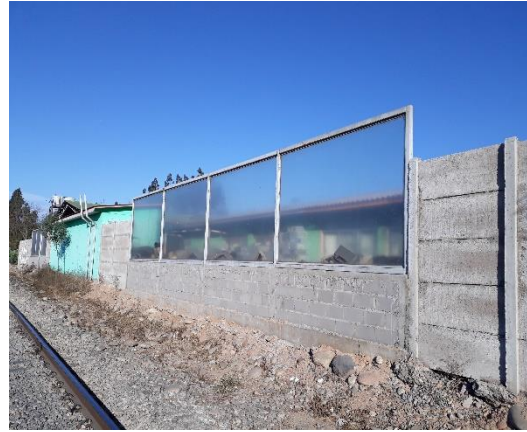
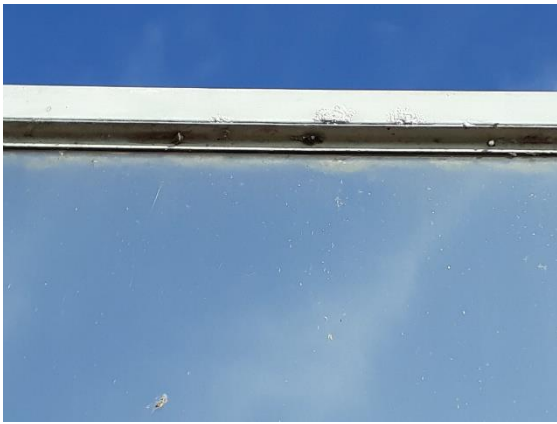
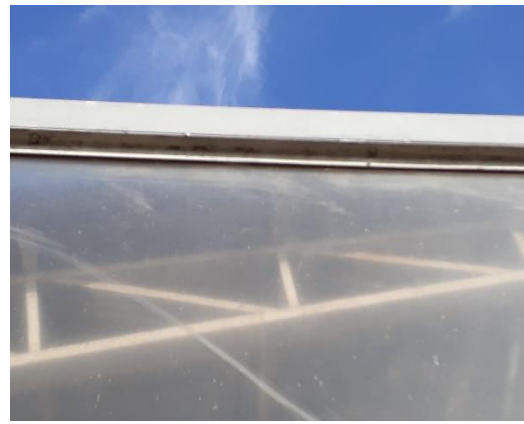
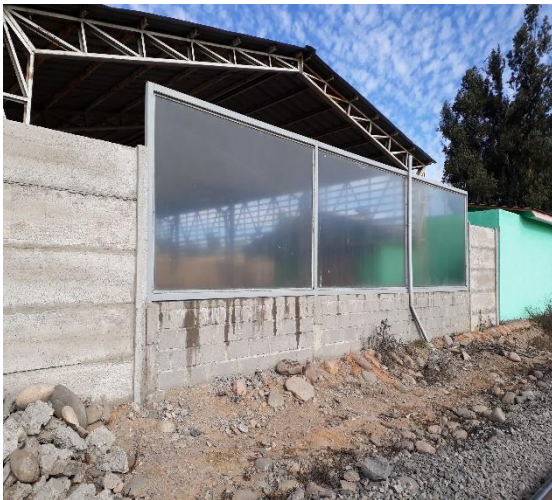
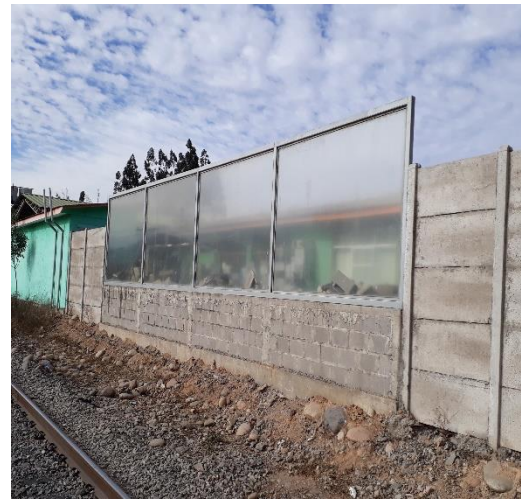
## 6.- PANTALLA LONGOMILLA

Medición de Ruido					
Ubicación/Pantalla Acústica: Longomilla					
Fecha	Condición	1era Toma	2da Toma	3era Toma	Promedio
06/06/2018	MT1	106,3	101,5	103,0	103,6
06/06/2018	MT2	106,4	99,8	102,3	102,8
06/06/2018	MC1	61,5			
06/06/2018	MC2	109,4			
06/06/2018	LP	65,0

Inversiones REMA	AVANCE MANTENCION PANTALLAS ACUSTICAS					
Fecha	Localidad/ Pantalla Acústica	Ubicación (PK)	Longitud (Mts)	Actividades Realizadas	Avance (%)	Observación
06/06/2018	Longomilla		21	- Remoción de Polvo - Remoción de Oxido en Soportes estructurales - Aplicación de anticorrosivo - Aplicación de Pintura en zonas con Oxido - Mediciones de Ruido	100%	S/O

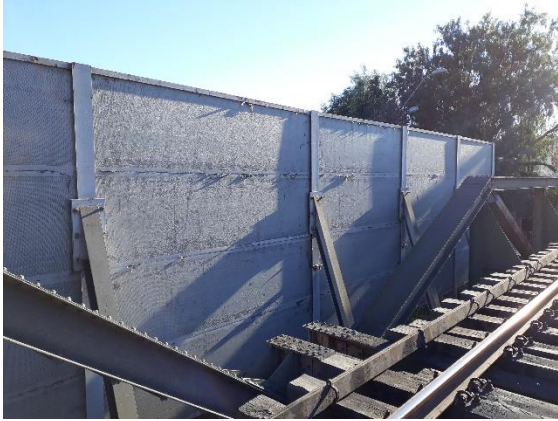
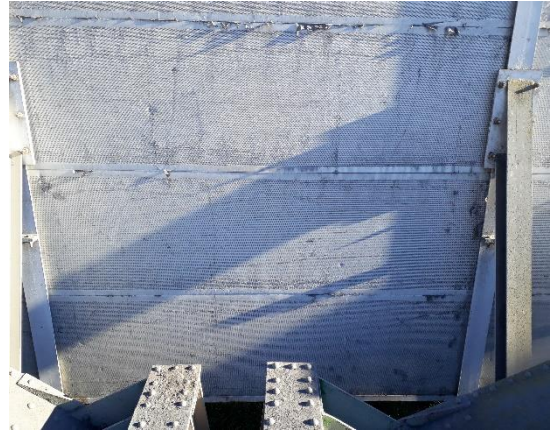
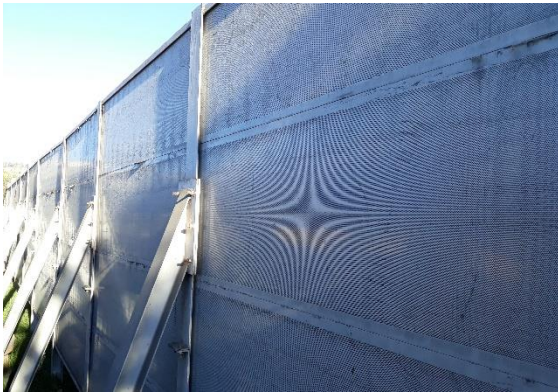
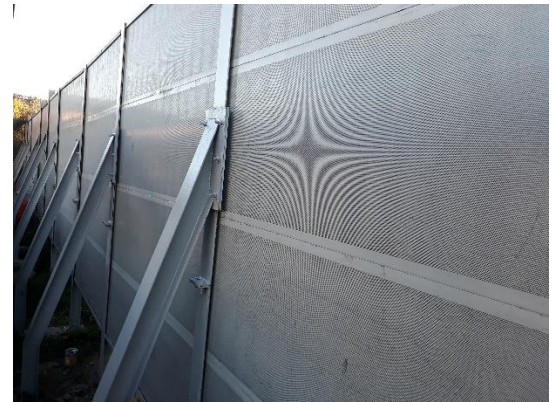
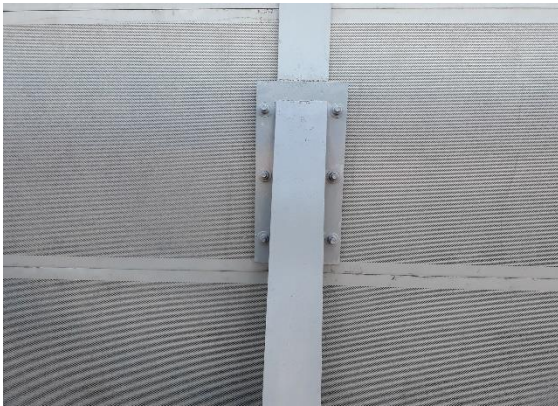
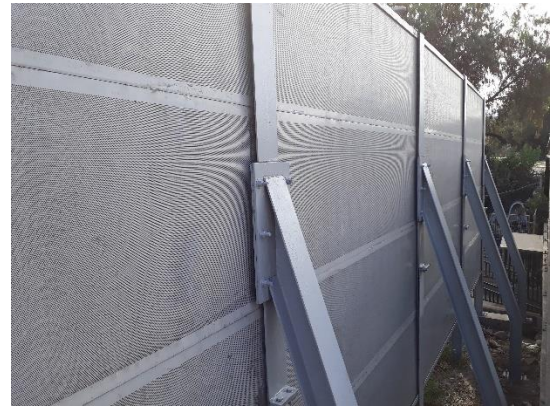
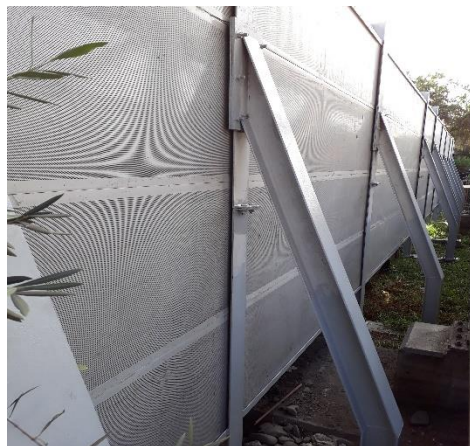
## 7.- PANTALLA LA ESTACION

Medición de Ruido					
Ubicación/Pantalla Acústica: La Estación					
Fecha	Condición	1era Toma	2da Toma	3era Toma	Promedio
05/06/2018	MT1	102,2	99,2	101,0	100,8
06/06/2018	MT2	95,3	102,1	96,1	97,8
05/06/2018	MC1	66,1			
05/06/2018	MC2	109,4			
	LP	65,0

Inversiones REMA	AVANCE MANTENCION PANTALLAS ACUSTICAS					
Fecha	Localidad/ Pantalla Acústica	Ubicación (PK)	Longitud (Mts)	Actividades Realizadas	Avance (%)	Observación
05/06/2018	La Estación	Lp- Llanos de Soto	28	- Remoción de Polvo - Remoción de Oxido en Soportes estructurales - Aplicación de anticorrosivo - Aplicación de Pintura en zonas con Oxido - Mediciones de Ruido	70%	S/O
06/06/2018	La Estación	Lp- Llanos de Soto	28	- Aplicación de anticorrosivo - Aplicación de Pintura en zonas con Oxido - Mediciones de Ruido	100%	S/O

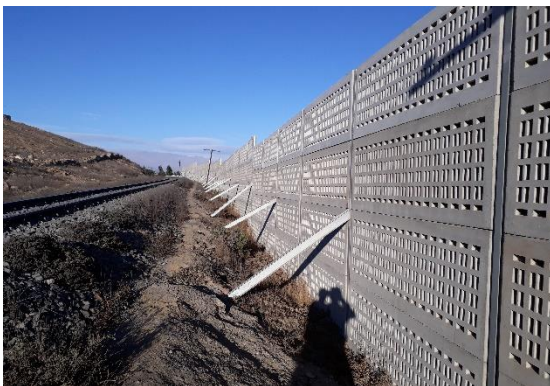
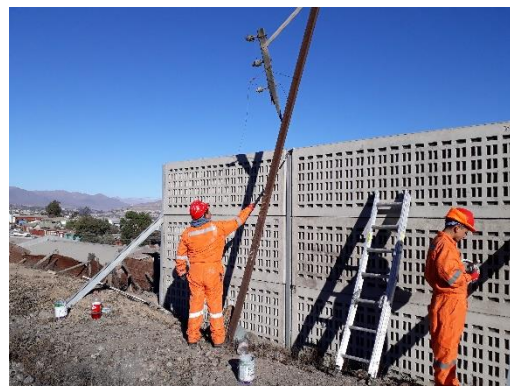
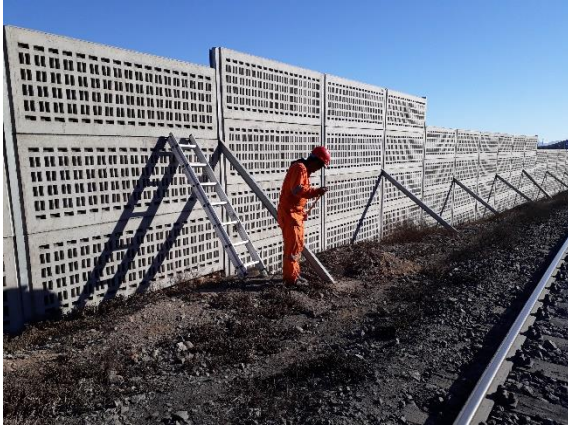
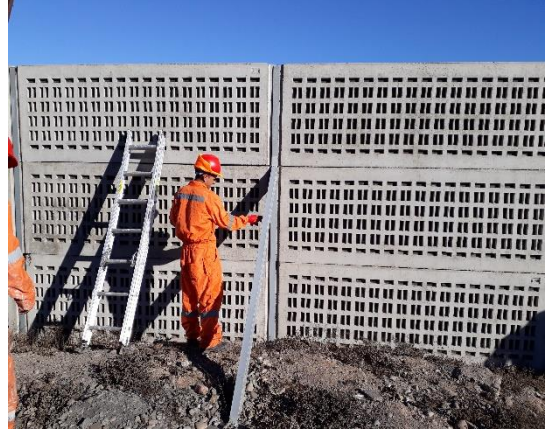
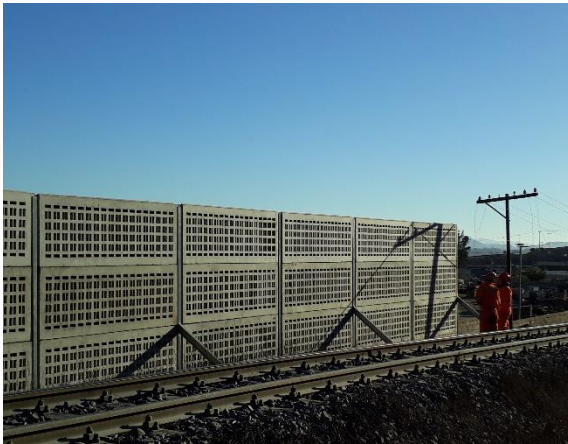
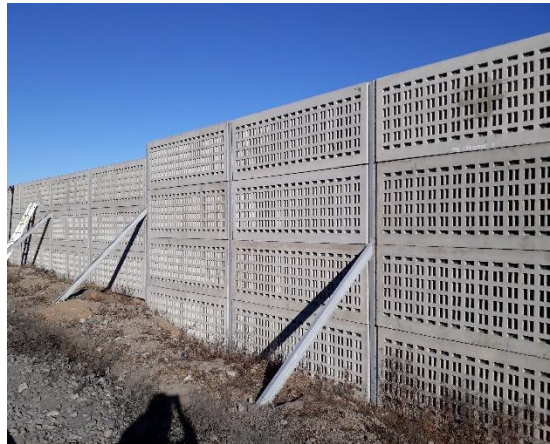
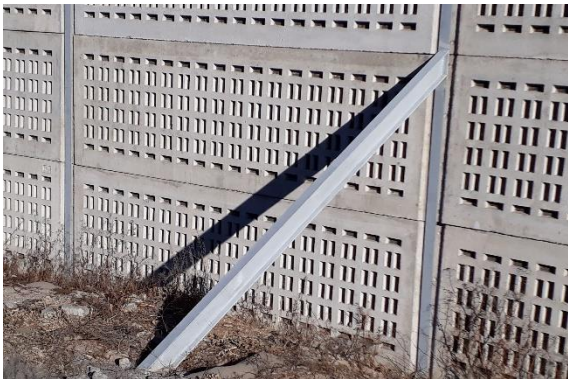
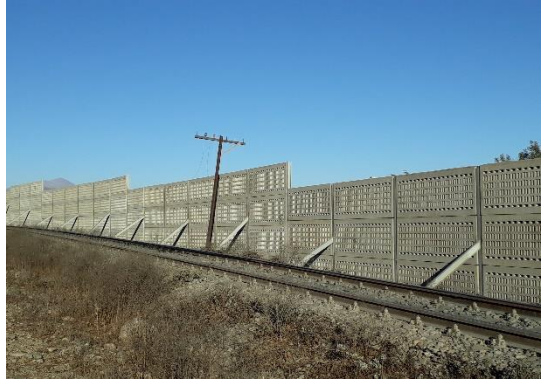
## 8.- PANTALLA LOS OLIVOS

Medición de Ruido					
Ubicación/Pantalla Acústica: Los Olivos					
Fecha	Condición	1era Toma	2da Toma	3era Toma	Promedio
04/06/2018	MT1	103,2	105,9	100,2	
04/06/2018	MT2	98,5	102,6	101,5	
04/06/2018	MC1	66,0			
04/06/2018	MC2	107,3			
04/06/2018	LP	65,0

Inversiones REMA	AVANCE MANTENCION PANTALLAS ACUSTICAS					
Fecha	Localidad/ Pantalla Acústica	Ubicación (PK)	Longitud (Mts)	Actividades Realizadas	Avance (%)	Observación
04/06/2018	Los Olivos	724-725	99	- Remoción de Polvo - Remoción de Oxido en Soportes estructurales - Aplicación de anticorrosivo - Aplicación de Pintura en zonas con Oxido - Mediciones de Ruido	100%	S/O
