**Registro Fotográfico de Medidas de Control o Mitigación de Emisiones
y de Prevención de Riesgos
Planta Santa Laura**

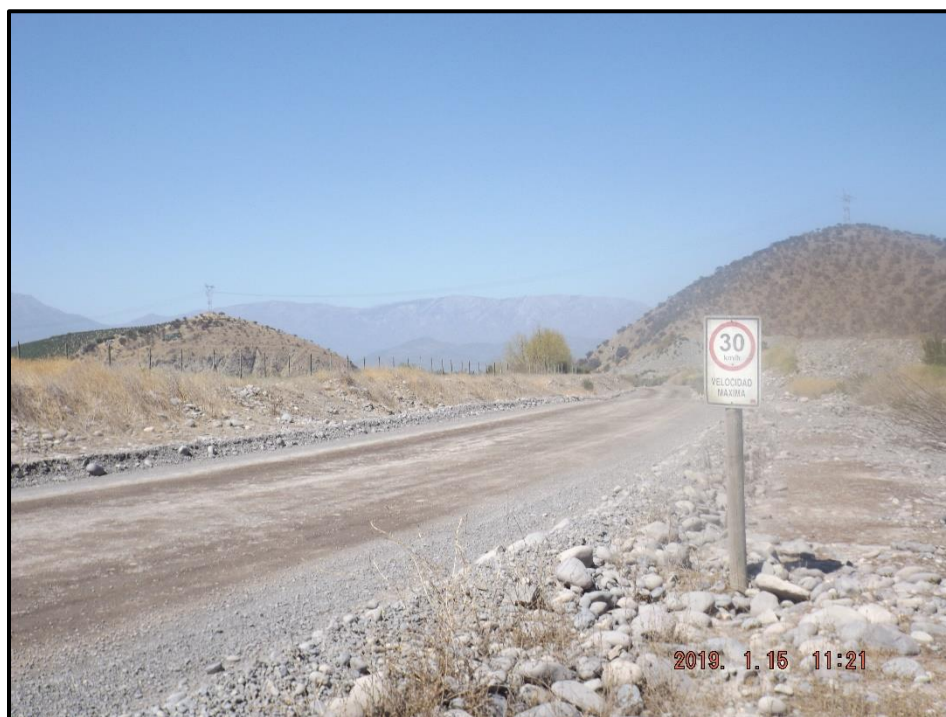
Foto N°2. Registro Fotográfico de Señalética de Restricción de Velocidad en el Camino de Acceso a la Planta.

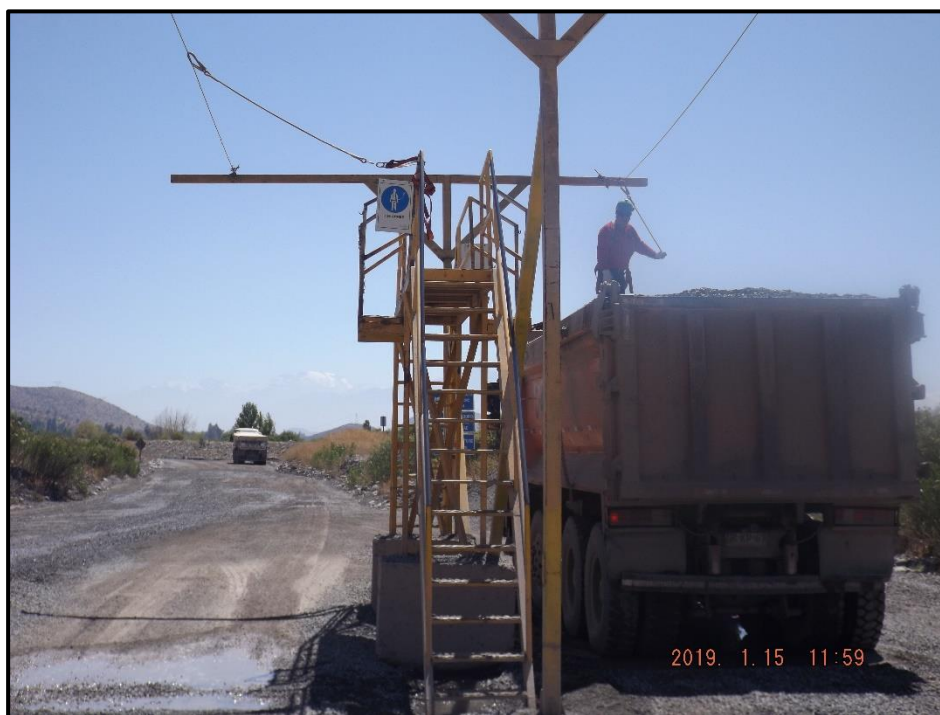
Foto N°4. Registro Fotográfico de Instalación de Encarpado de Tolva de Camiones para el Ingreso como para la Salida de la Planta
