**Registro Fotográfico de Medidas de Control o Mitigación de Emisiones
y de Prevención de Riesgos
Planta Santa Laura**

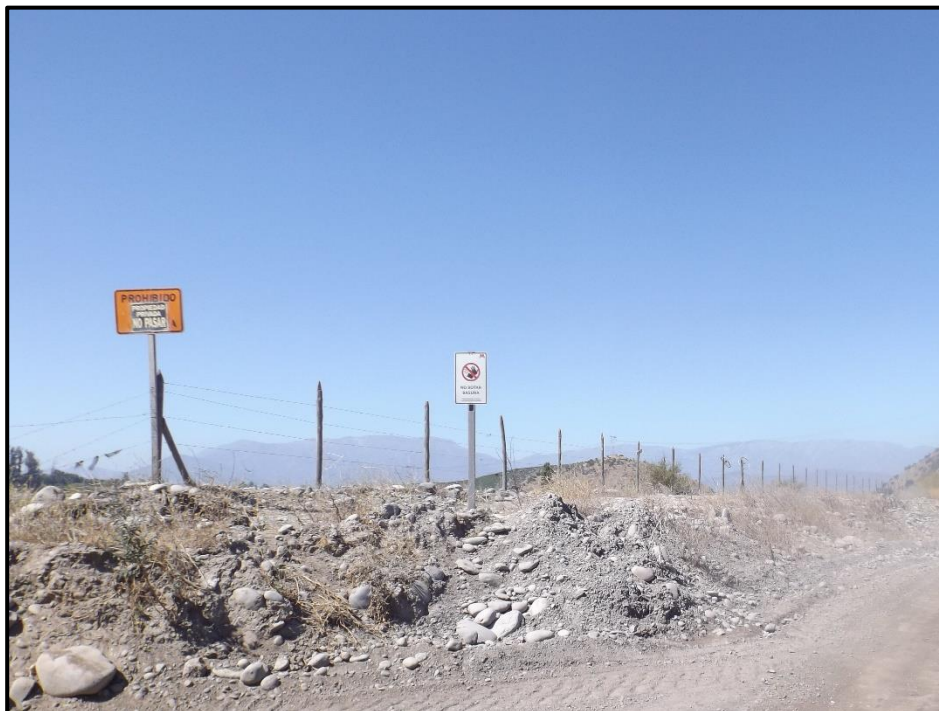
Foto N°1. Registro Fotográfico de Señalética de Prohibición de Botar Basura en el Camino de Acceso a la Planta.

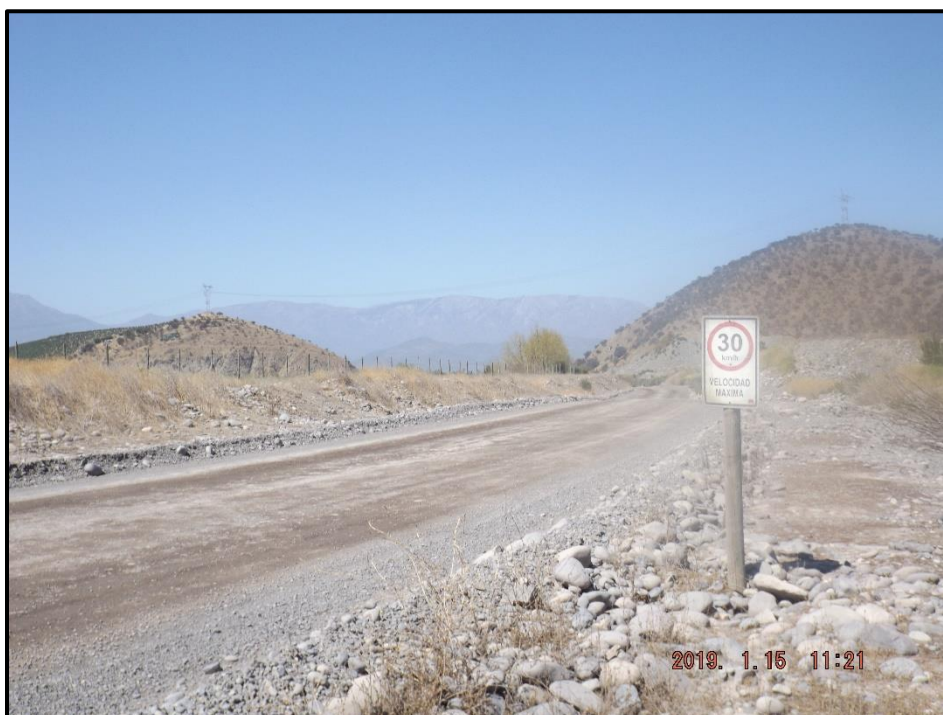
Foto N°2. Registro Fotográfico de Señalética de Restricción de Velocidad en el Camino de Acceso a la Planta.

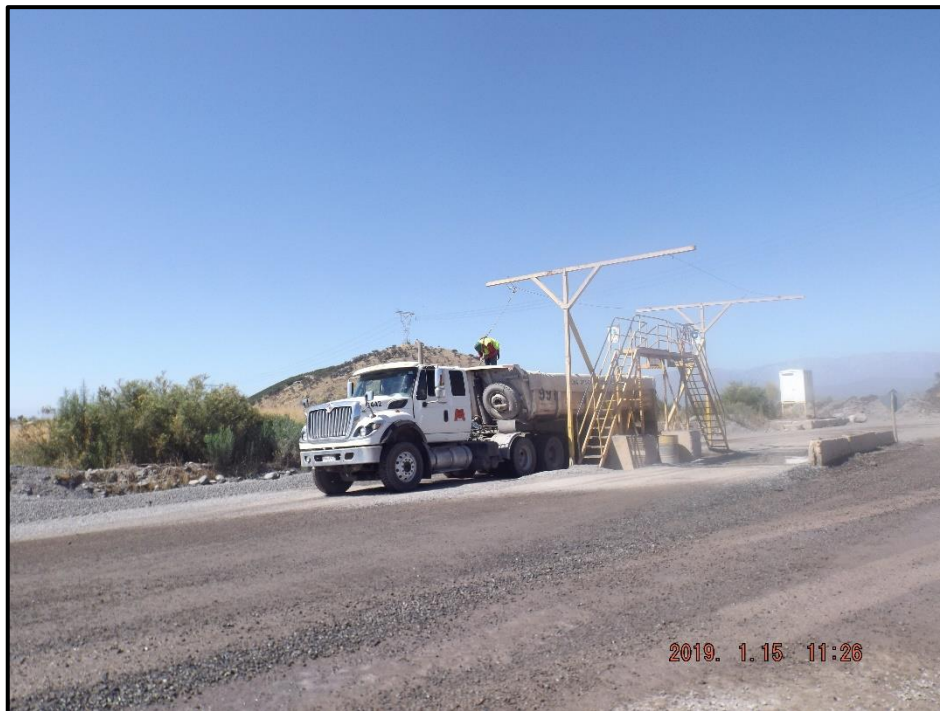
Foto N°3. Registro Fotográfico de Instalación de Encarpado de Tolva de Camiones para el Ingreso como para la Salida de la Planta

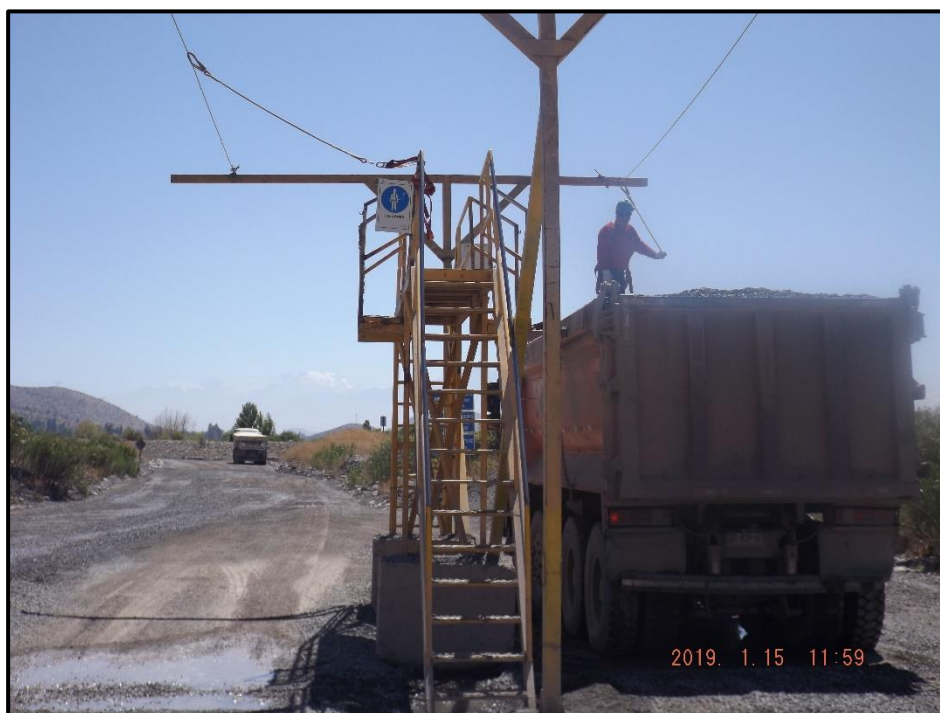
Foto N°4. Registro Fotográfico de Instalación de Encarpado de Tolva de Camiones para el Ingreso como para la Salida de la Planta

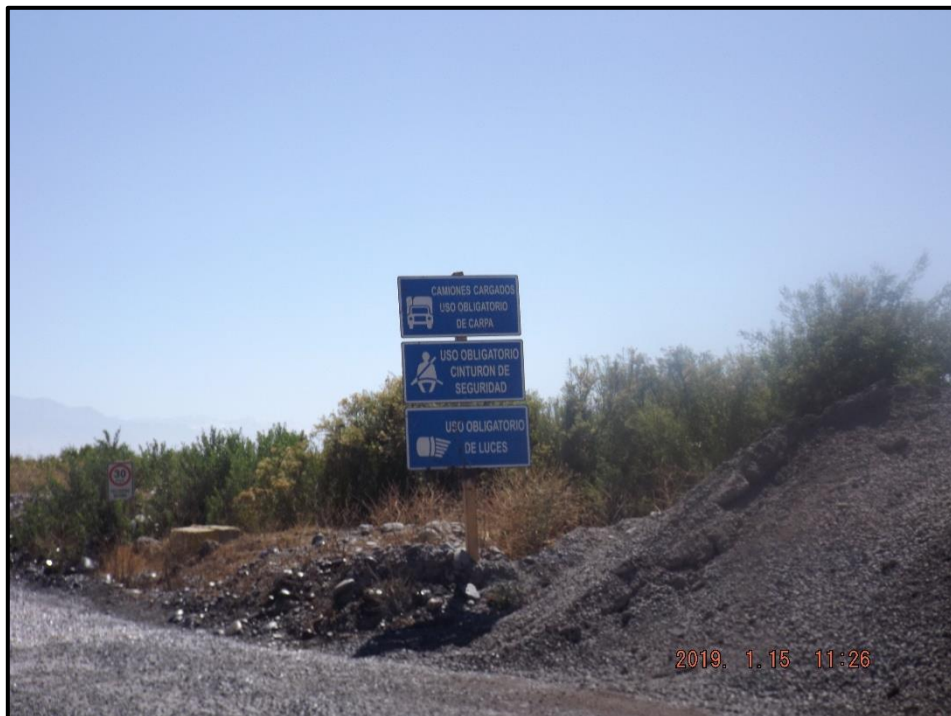
Foto N°5. Registro Fotográfico de Señalética de Uso Obligatorio de Carpa en la de Tolva de Camiones y de Medidas de Seguridad Vial

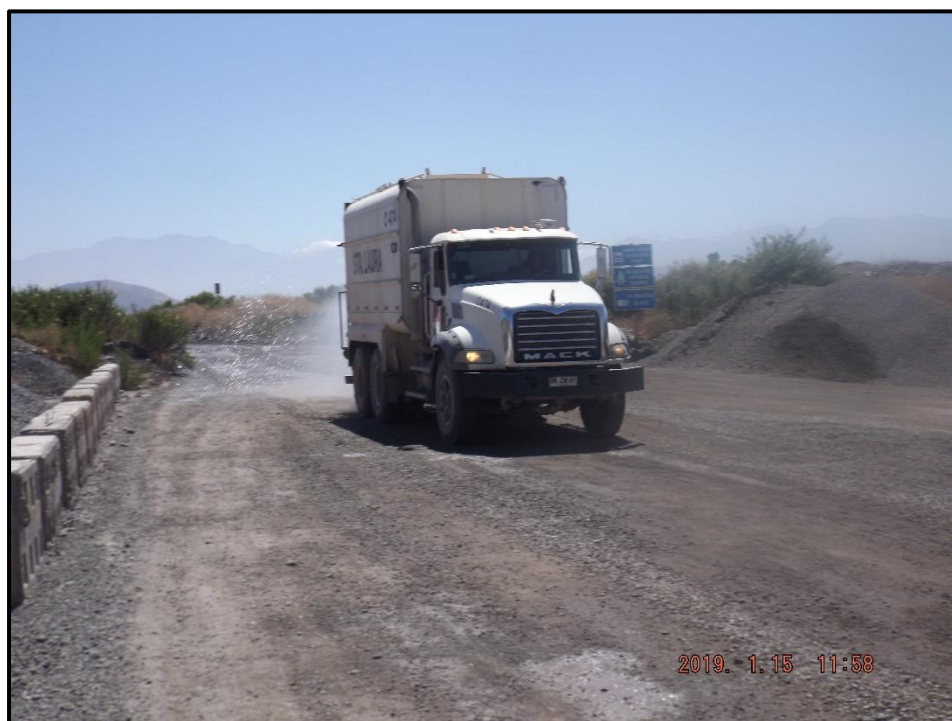
Foto N°6. Registro Fotográfico de Humectación de Caminos de Acceso Egreso de la Planta

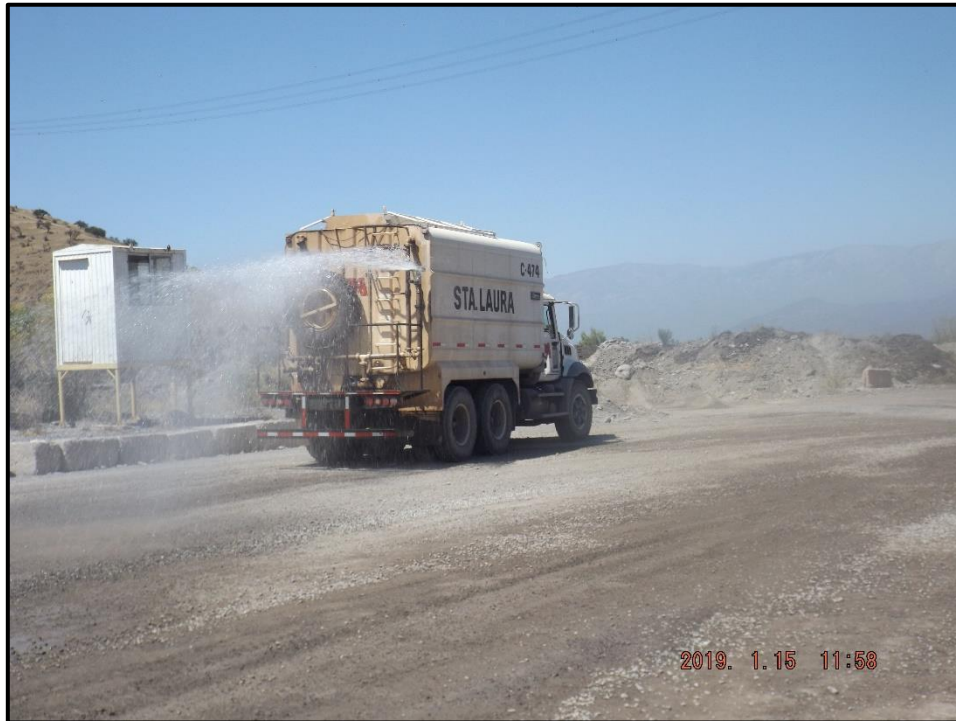
**Foto N°6. Registro Fotográfico de Humectación de
Caminos de Acceso Egreso de la Planta**
