ACTA DE VISITA A TERRENO

EMPRESA MINERA GOLD FIELDS SALARES NORTE SpA

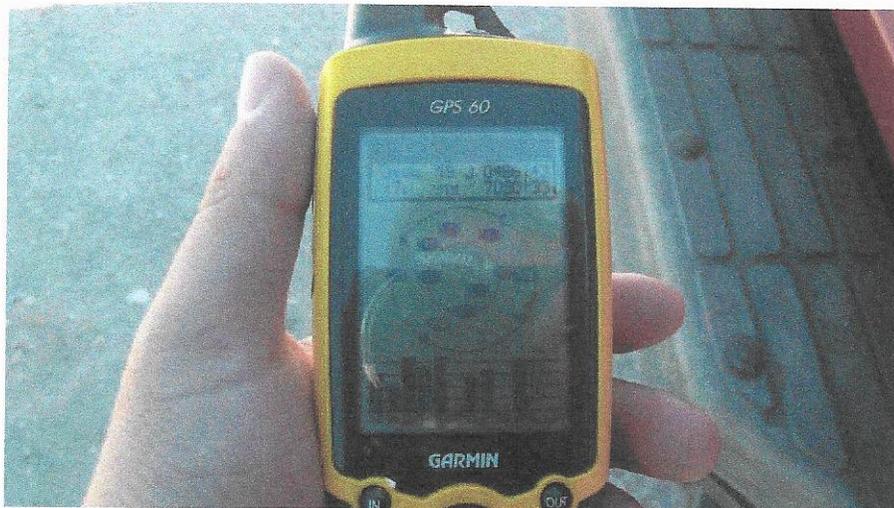
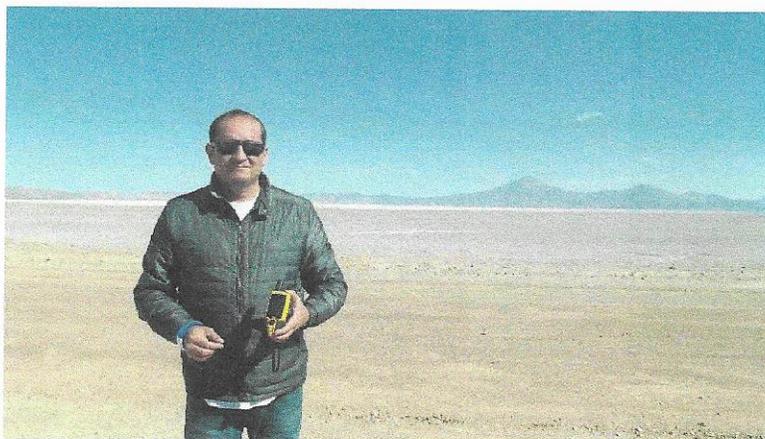
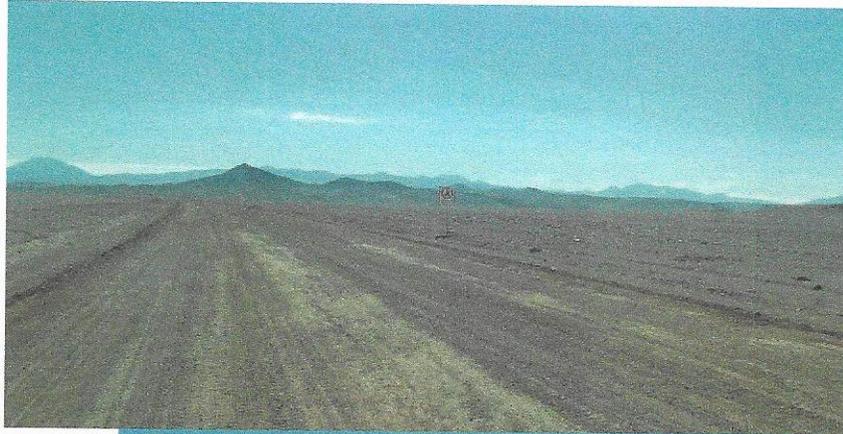
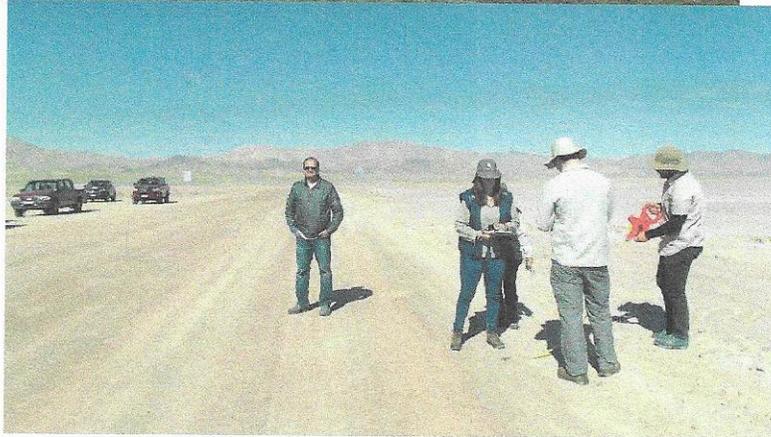
I. Detención 1.

Actuación: personal de la SMA mide el ancho del camino, y de la berma adena al mismo.

Observación: el camino corresponde a un camino de tierra que se encuentra emplazado en terrenos vacuos y desprovistos de vegetación sin presencia de fauna. El sitio corresponde a una llanura sin mayores depresiones.

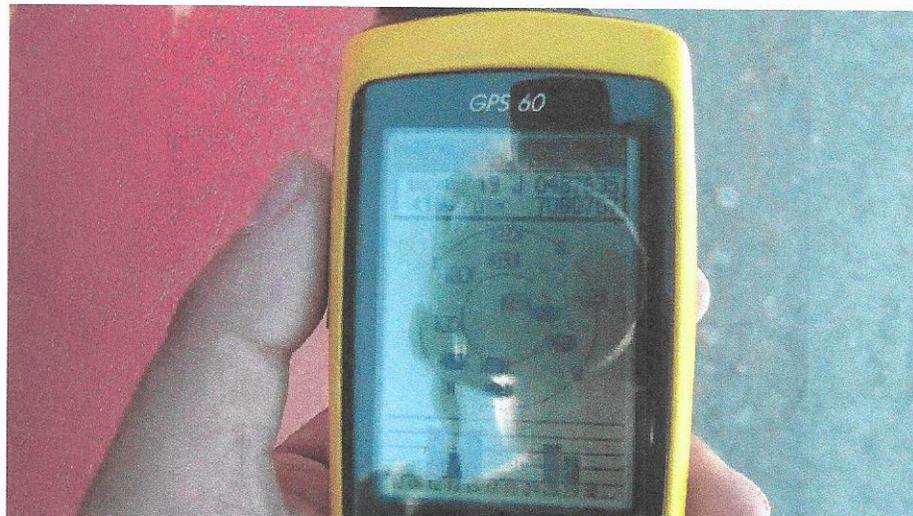
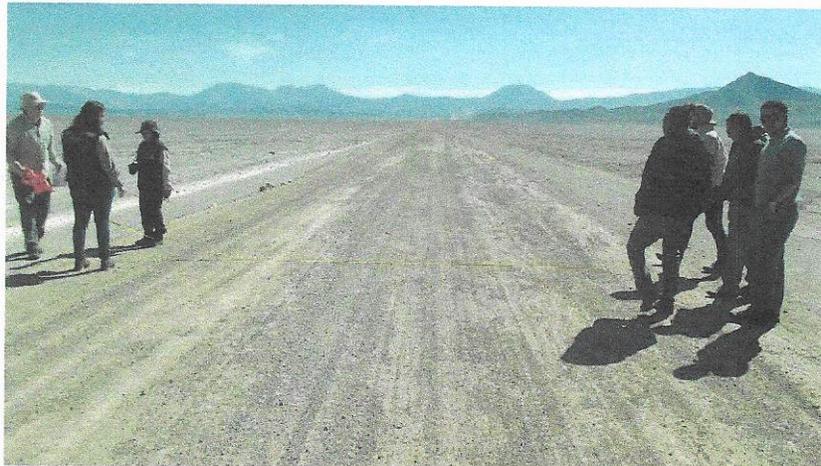
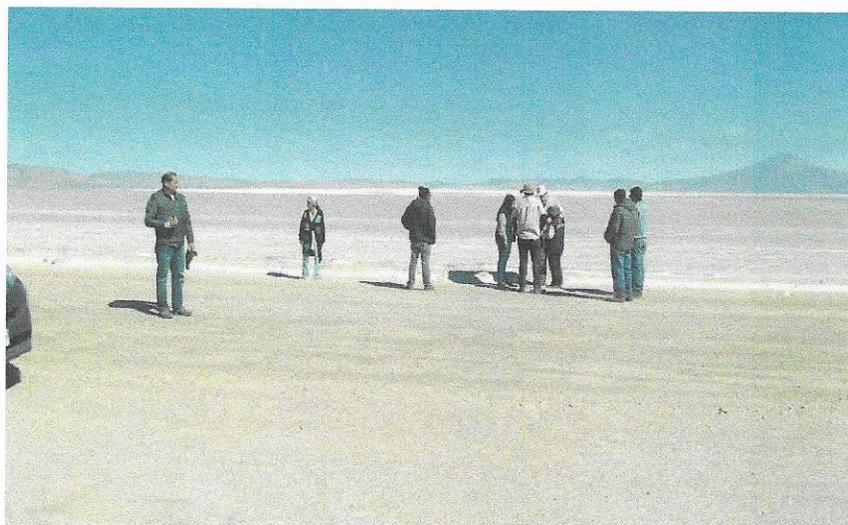
II. **Detención 2.**
Coordenadas UTM
Este : 487.635
Norte : 7.080.767

Actuación: personal de la SMA reitera medición del ancho del camino.

Observación: tanto el entorno como el camino mantienen las características descritas en la observación anterior. Interrogada la compañía por parte de la SMA, el abogado externo señala que según le ha informado la empresa, luego de la paralización de abril de 2018 no se habrían efectuado regadíos en el camino.

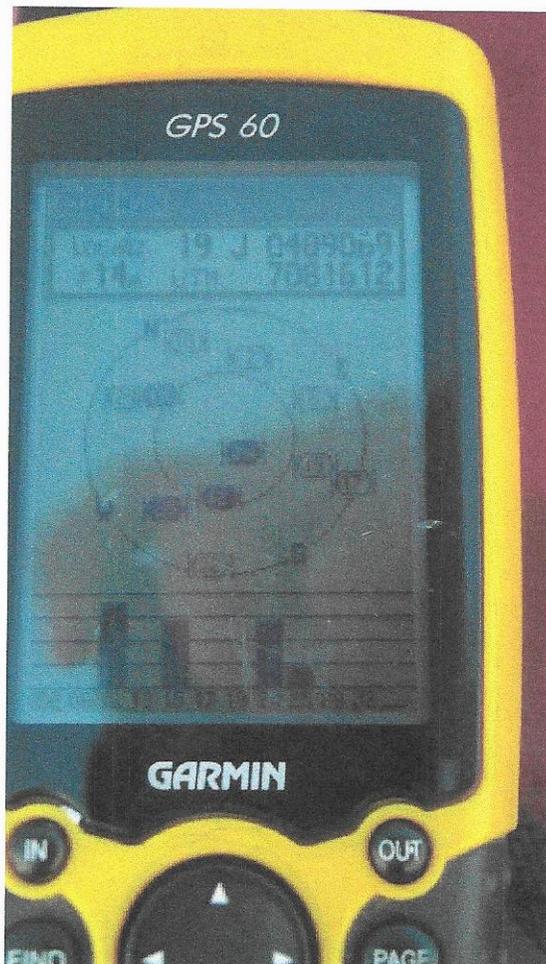
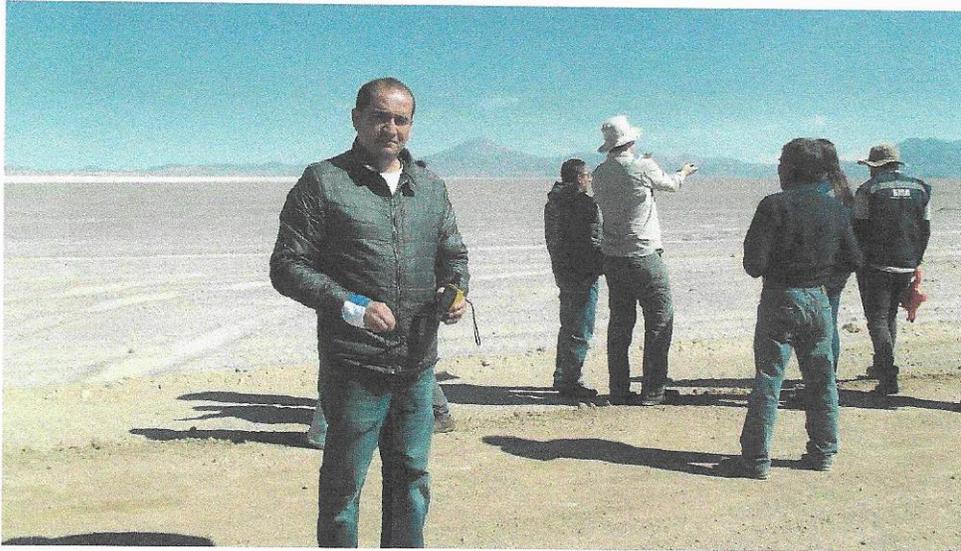
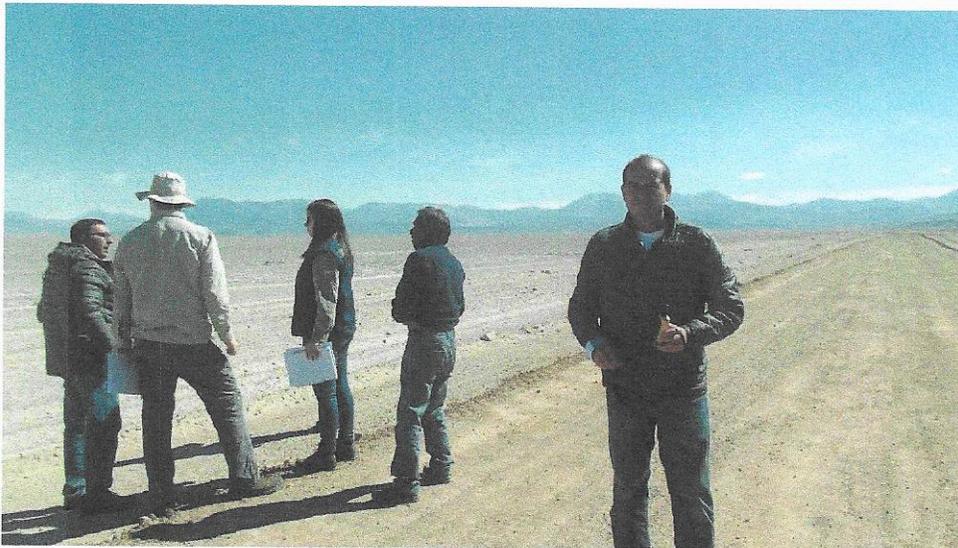
III. Detención 3.

Actuación: Se observan otras trazas de camino, las que son medidas por la SMA. La comunidad Kolla señala que la bischofita del borde del camino presenta humedad característica de haber sido regada indicando, al respecto, que no imputa tal conducta a la compañía y que pudo ser cualquier otro incluso el MOP.

Observación: el camino se observa en similares condiciones a las presentadas en su inicio, se observan trazas de caminos anteriores y huellas de vehículos que circularon fuera del camino.

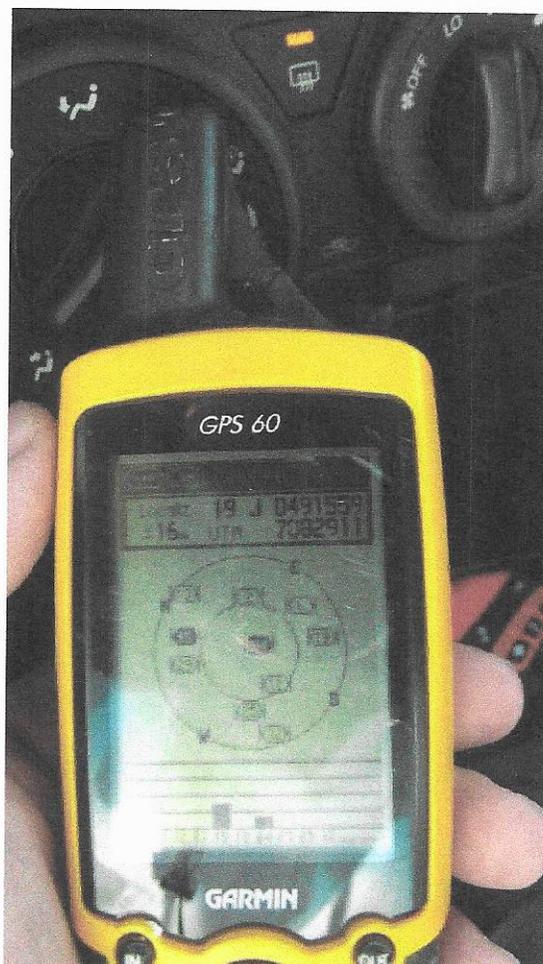
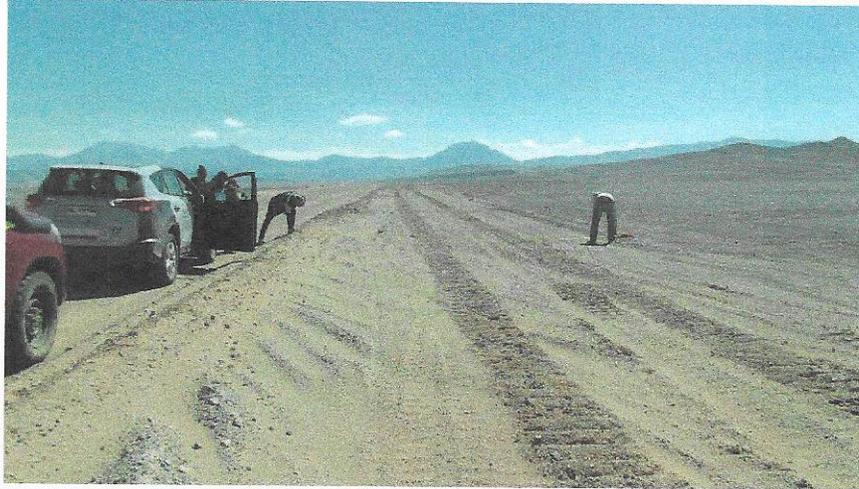
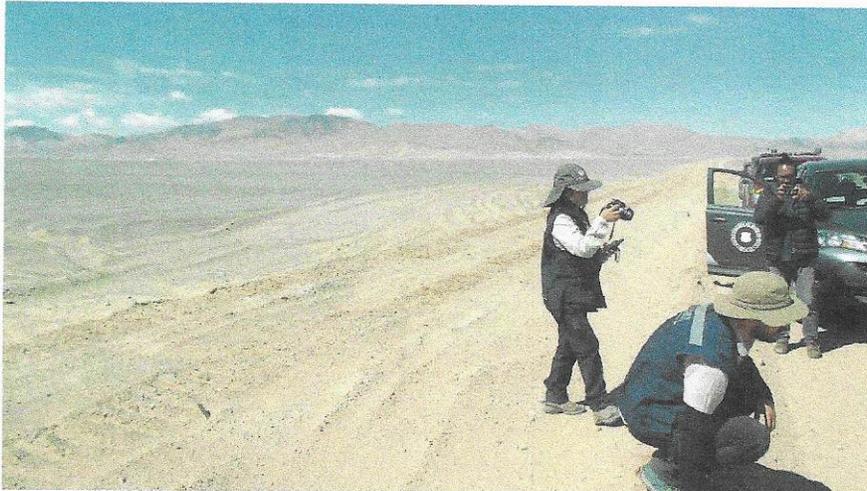
IV. Detención 4.

Actuación: Se observan otras trazas de camino, las que son medidas por la SMA.

Observación: Se visualizan profusos caminos paralelos y otras huellas que salen en distintas direcciones.

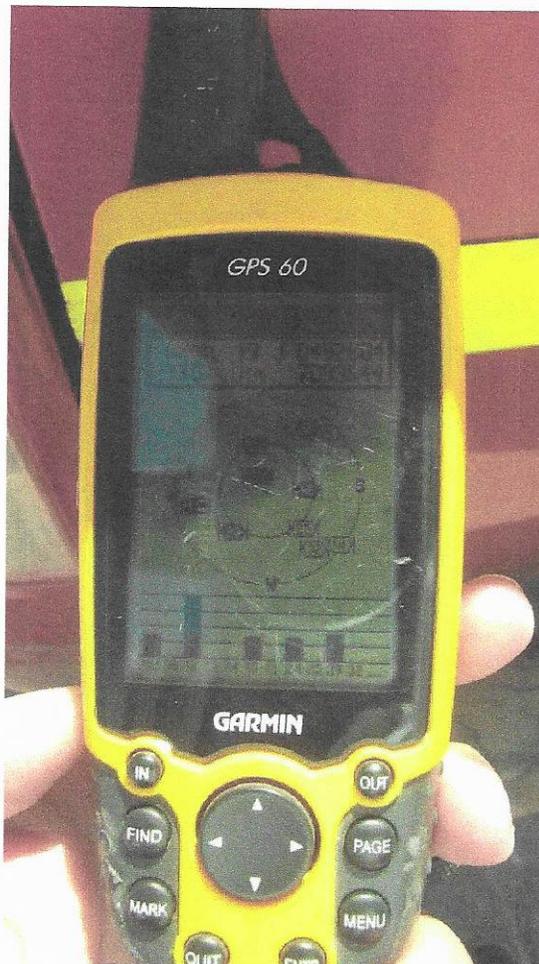
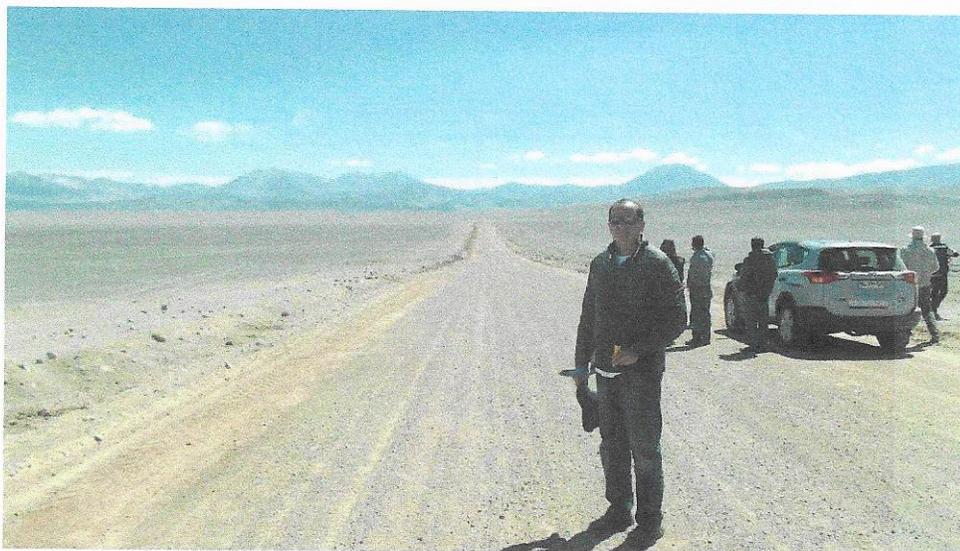
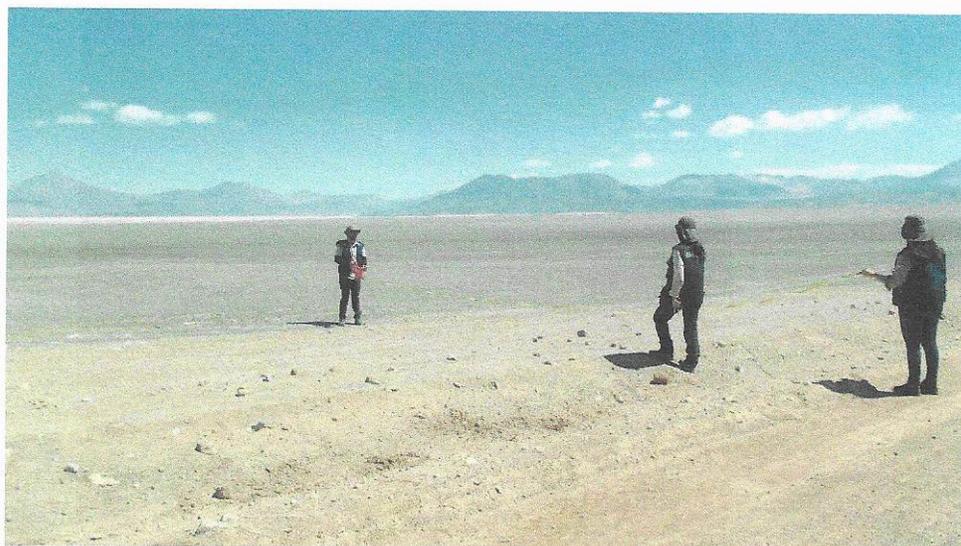
V. Detención 5.

Actuación: Se observan otras trazas de camino, las cuales son medidas por la SMA.

Observación: Se repite numerosos caminos paralelos y otras huellas que salen en distintas direcciones. Asimismo, se observa que la utilización del instrumento de medición por parte de la SMA no es extendido en su totalidad, presentado una ondulación en el centro.

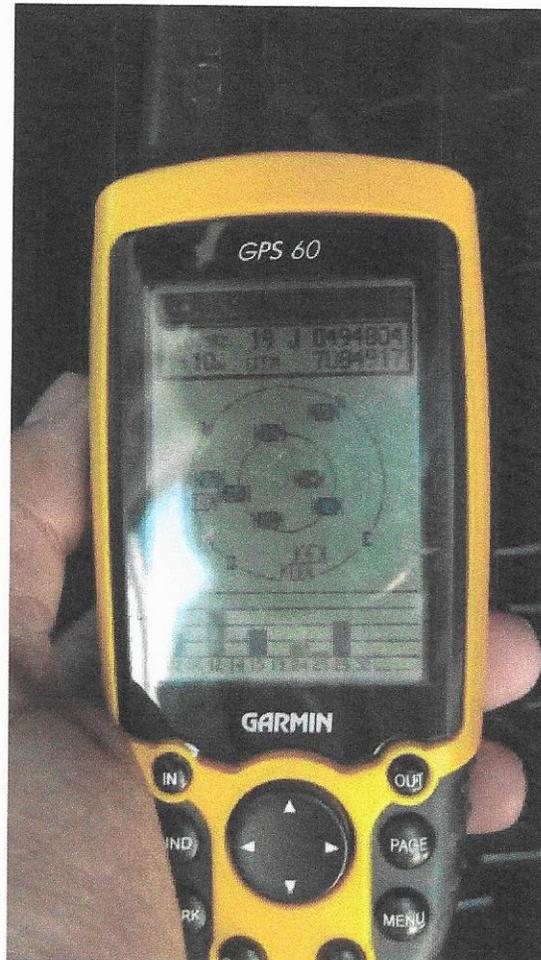
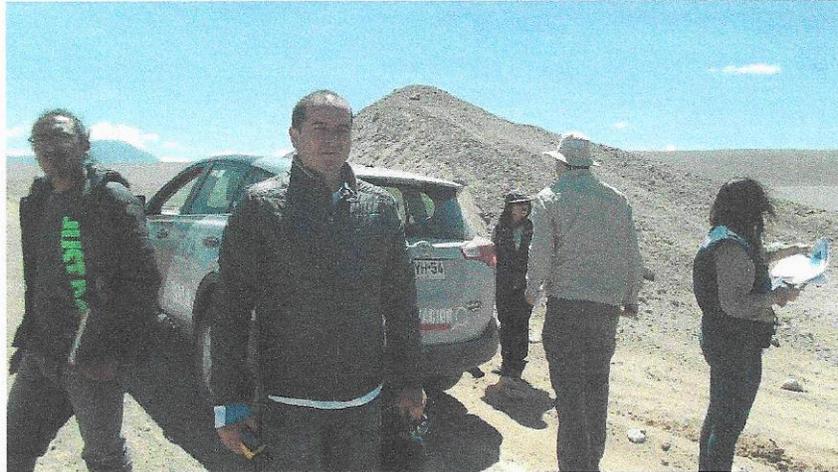
VI. Detención 6.

Actuación: La SMA se define para observar montículo de material al costado del camino.

Observación: Se observa un montículo al lado del camino, sin presencia de flora ni tampoco de fauna. El montículo se encuentra formado por el mismo material del camino.

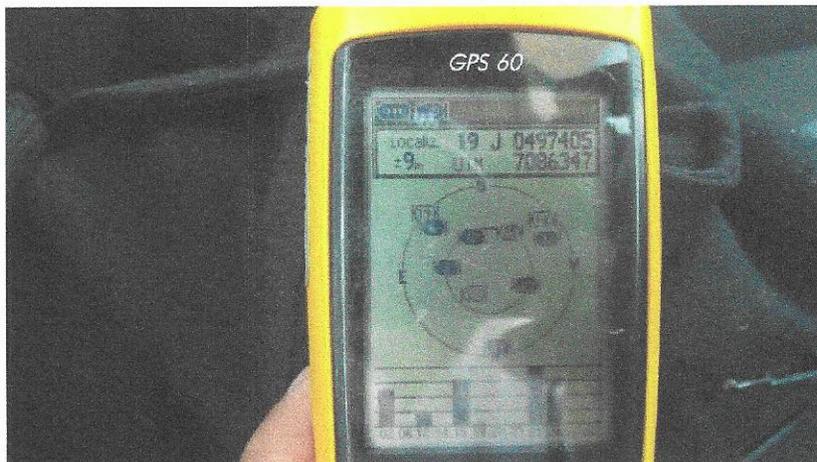
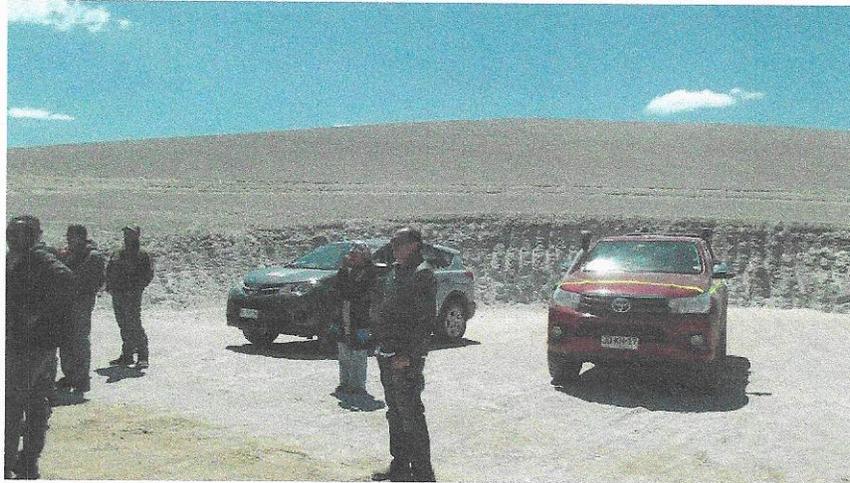
VII. Detención 7.

Actuación: La SMA se detiene para observar rebaje en un cerro.

Observación: Se observa corte de talud. Interrogado personal de la empresa acerca de este lugar, el abogado externo de la compañía señala que según le ha informado la empresa este corte no lo efectuó Gold Fields por lo que no es posible conocer quién lo habría ocasionado.

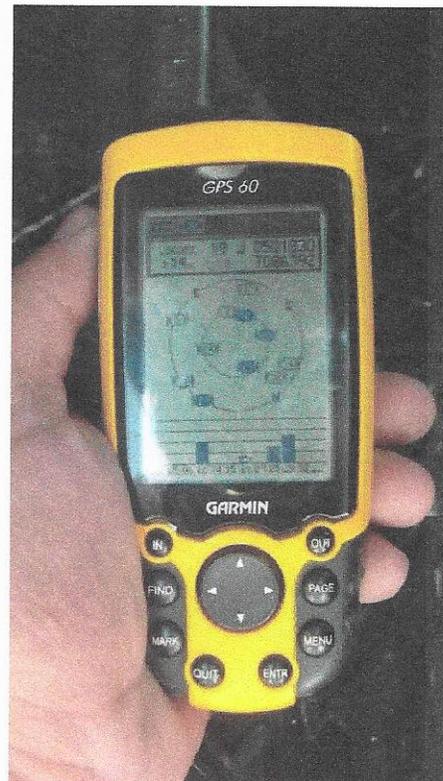
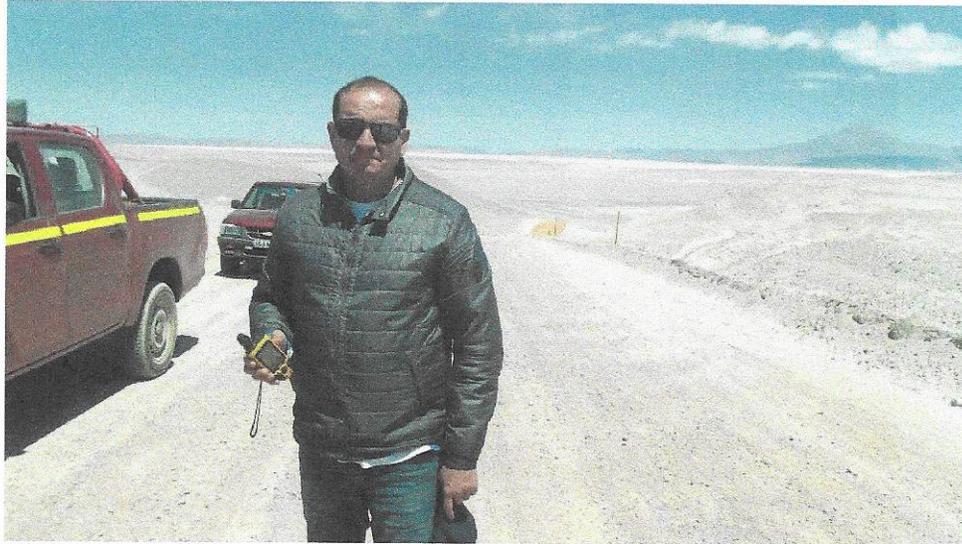
VIII. Detención 8.

Actuación: La SMA se detiene para observar arenas similares a la arcilla en el camino.

Observación: En la parte del camino donde se observan trabajos con un material similares a la arcilla. Por razones

de seguridad nos debemos detener en una zona segura posterior.

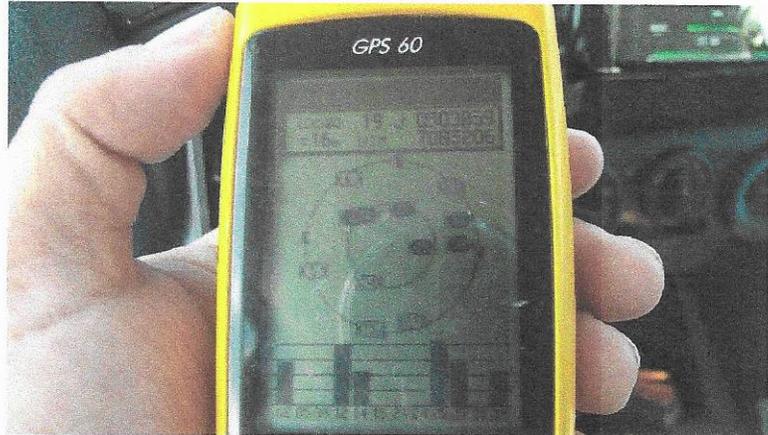
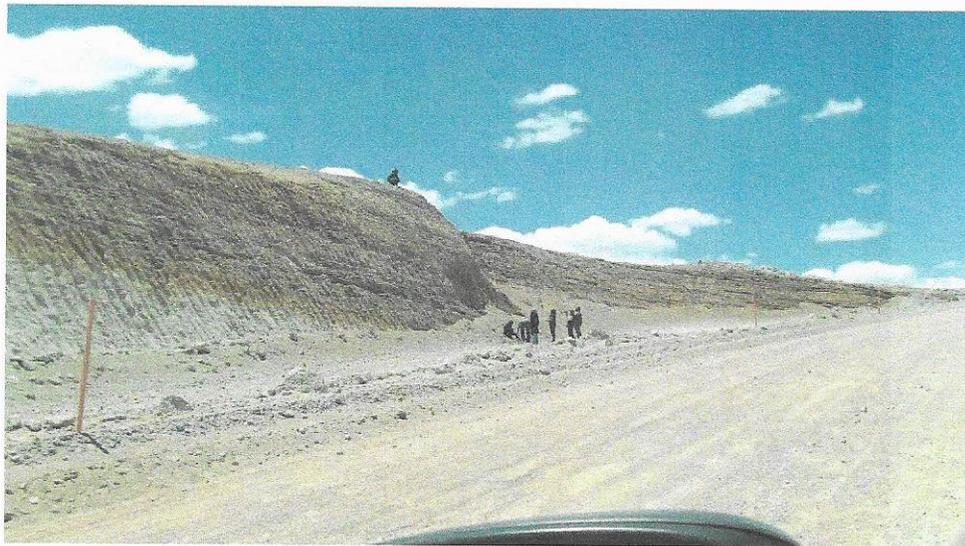
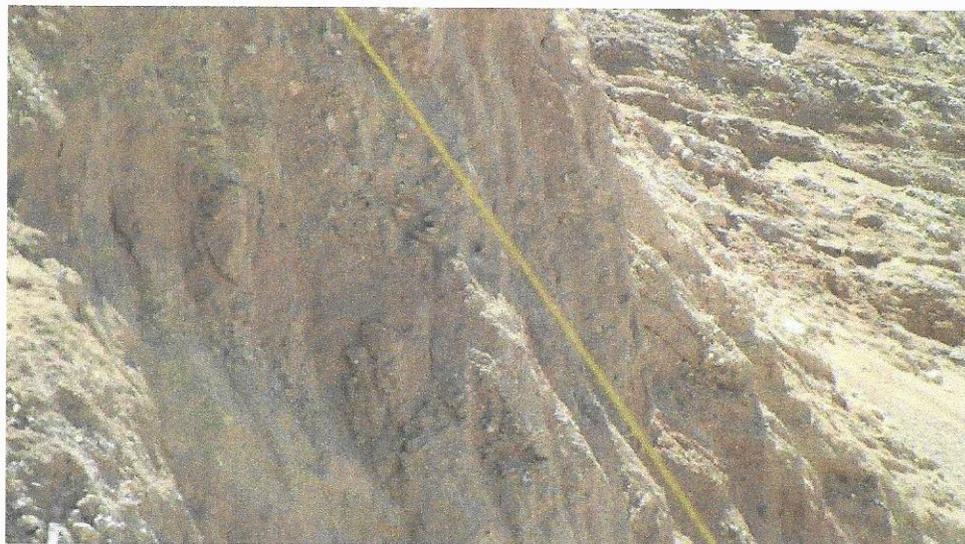
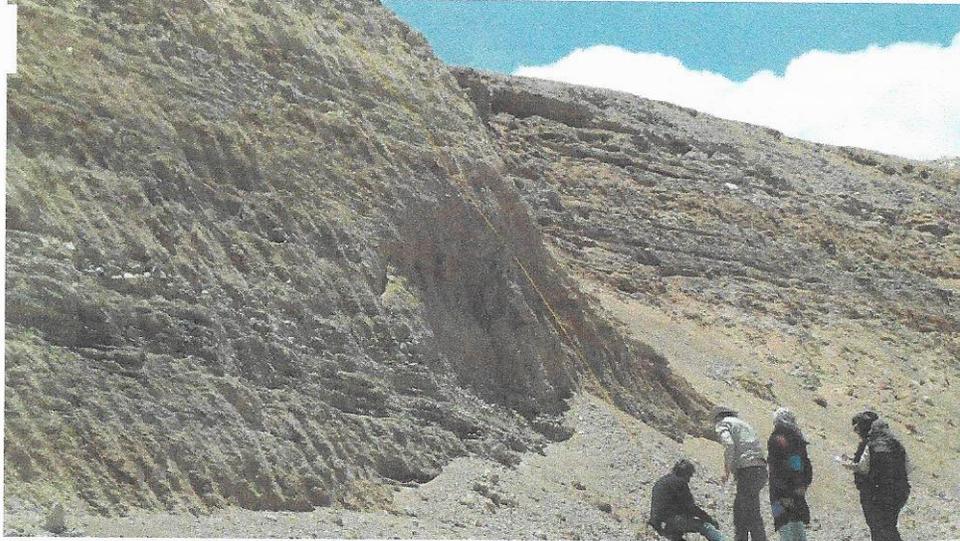
IX. Detención 9.

Actuación: La SMA se detiene para observar modificaciones en el peralte del camino.

Observación: se observan trabajos de rebaje en el cerro, de lo cual la SMA toma medidas del rebaje total. El

ángulo de toma de medidas no resulta óptimo por no hacerse de forma perpendicular y el uso del instrumento de medición no logró encontrarse completamente extendido presentando una ondulación. No se verifica presencia de flora ni tampoco de fauna y no se registran rastros o huellas de animales.

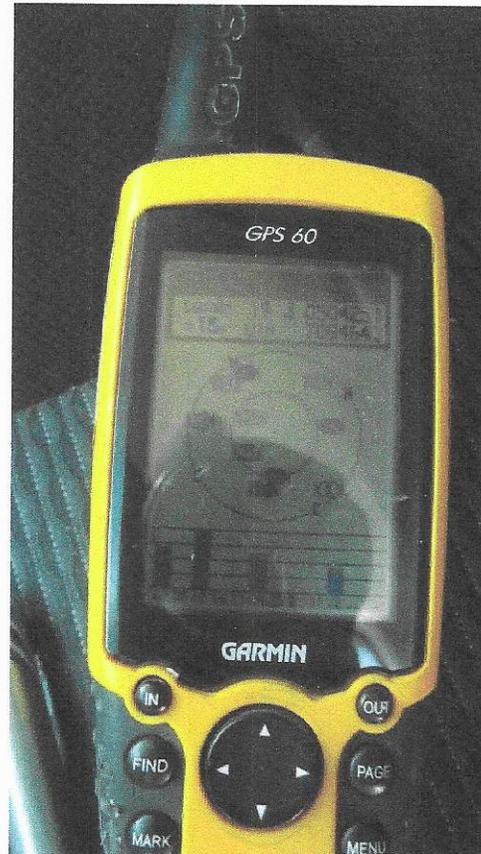
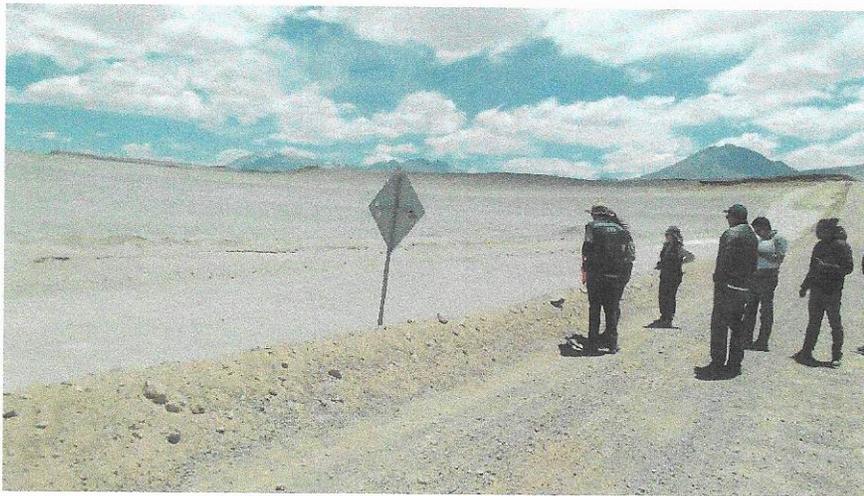
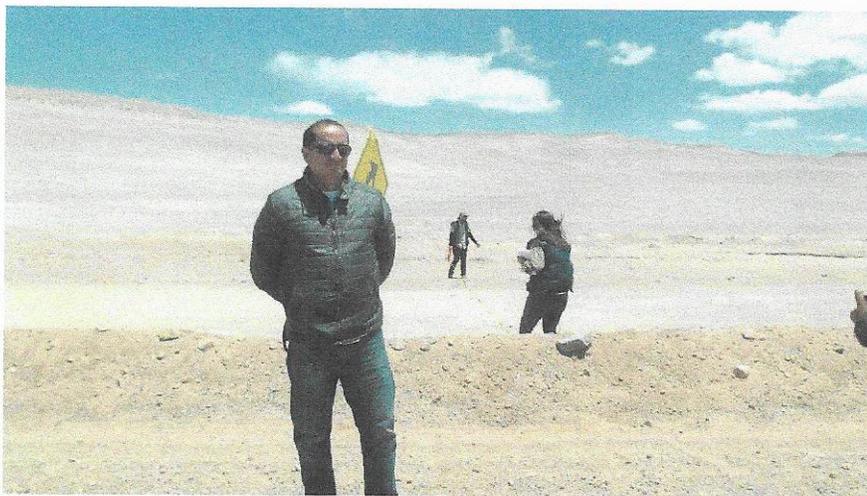
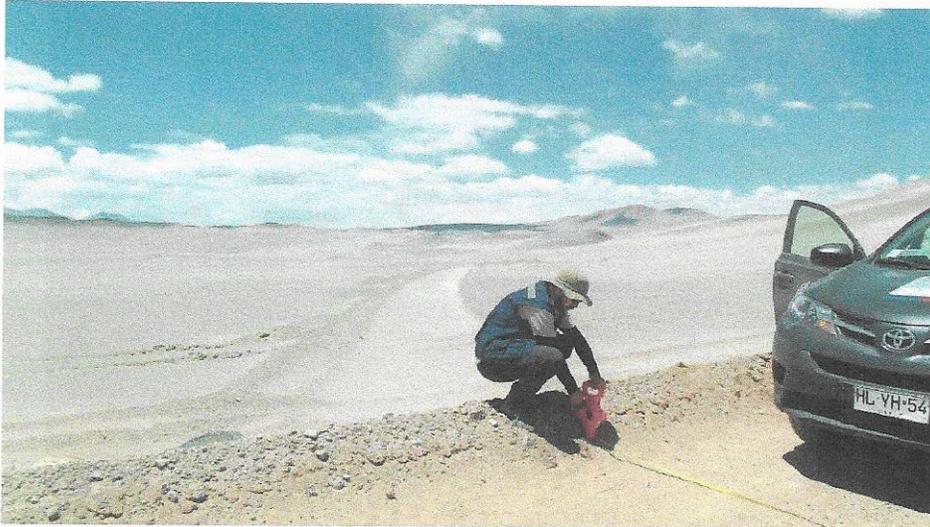
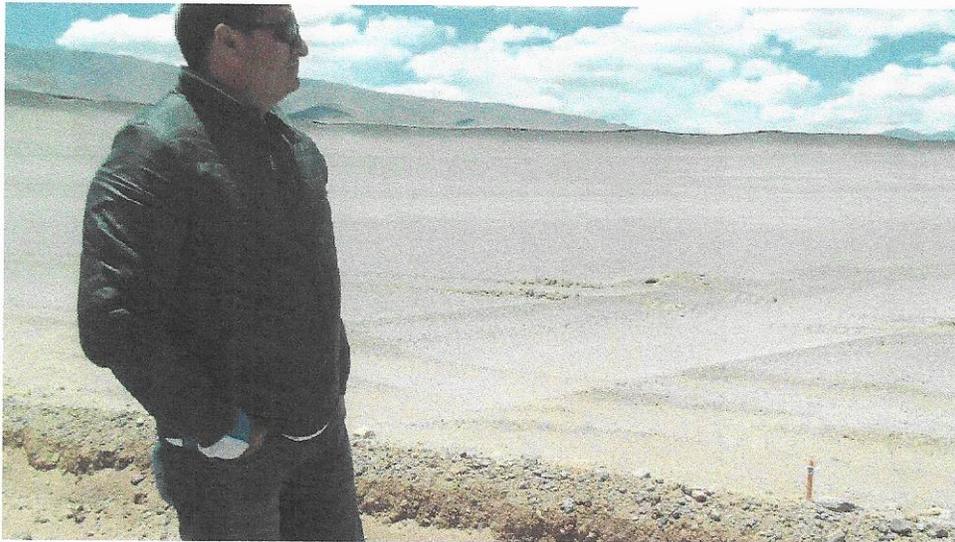
X. Detención 10.

Actuación: La SMA mide caminos antiguos que se encuentran al costado del camino principal.

Observación: Se observan caminos paralelos, los que tienen señas de abandono. Se observan caminos que salen del camino principal, que son de antigua data. Nuevamente se advierte que el uso de los instrumentos de medición no se efectuó extendiendo en su amplitud y en forma recta la cinta, permitiendo ondulaciones.

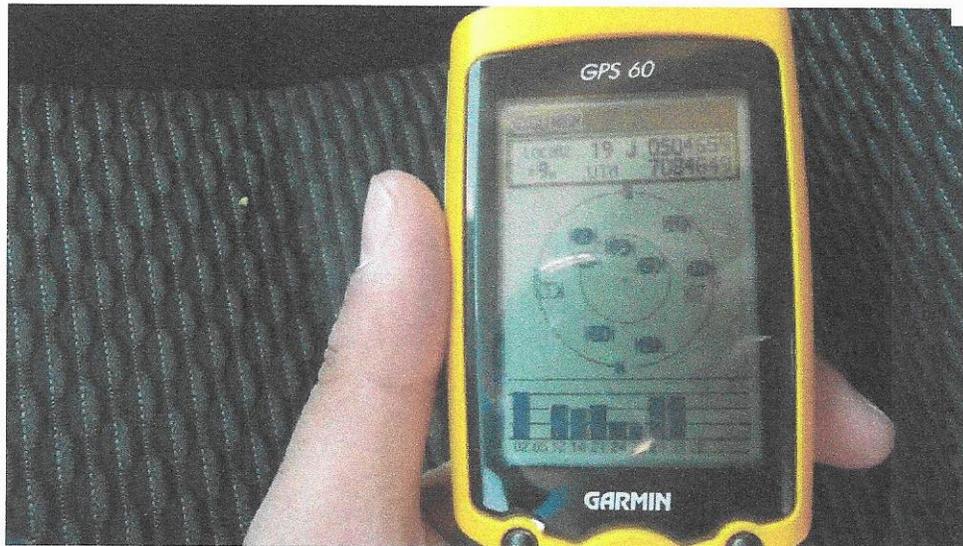
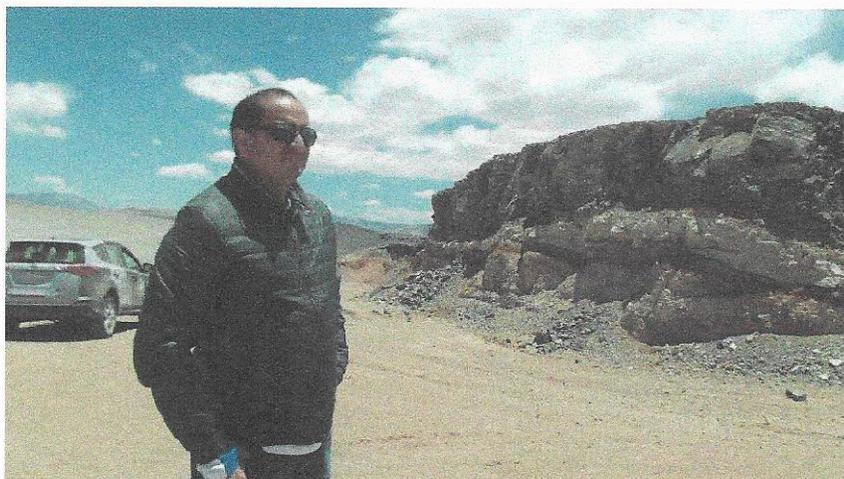
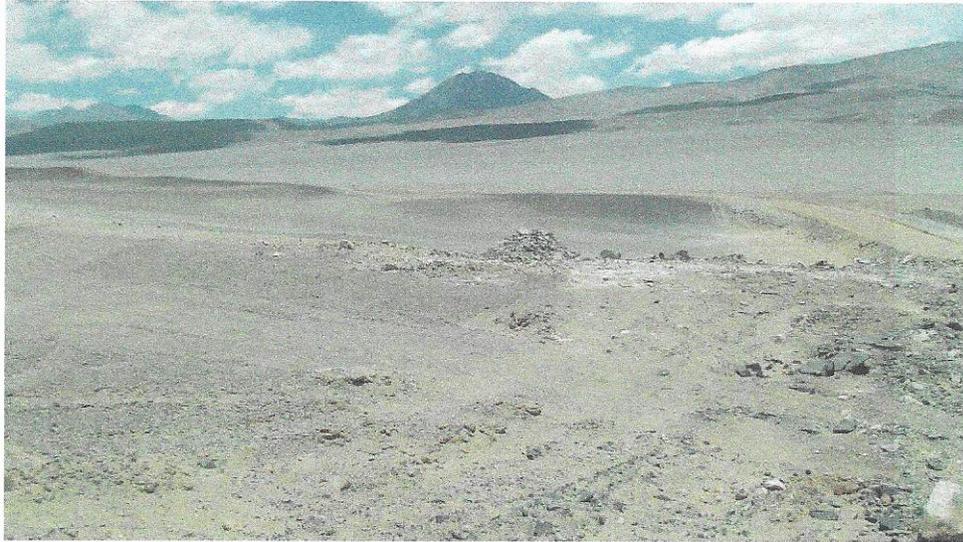
XI. Detención 11.

Actuación: La SMA se detiene a constatar un cerro que tiene señas de trabajo.

Observación: Los trabajos que se observan en el cerro, tienen apariencia de trabajos de pirquineros o pequeña minería, cuestión que es posible verificar en atención a la disposición de los trabajos y al acopio de material en las cercanías. Consultada la empresa, el abogado externo manifestó que según se lo ha informado la compañía Gold Fields no efectuó esos trabajos, situación que es ratificada por el gerente de construcción que señala que en esa zona sólo se instalaron baños químicos.

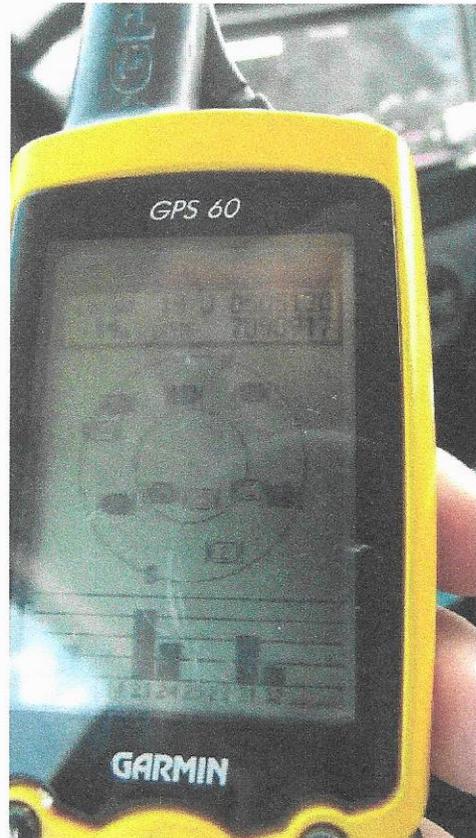
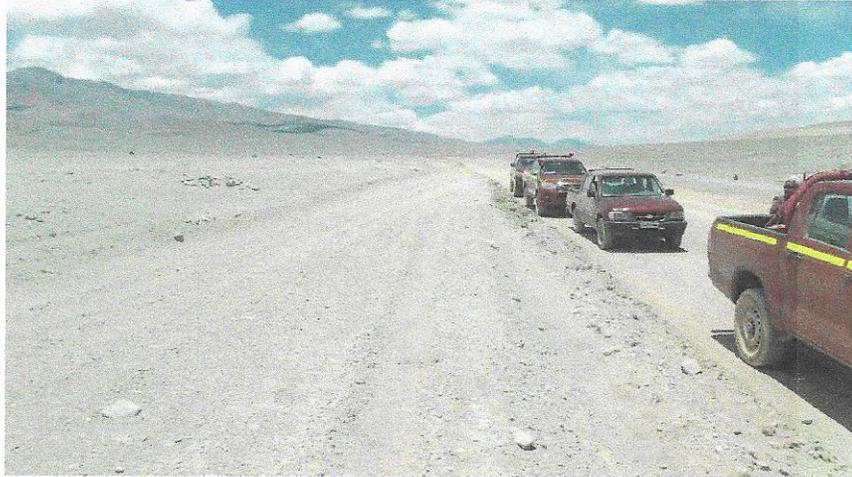
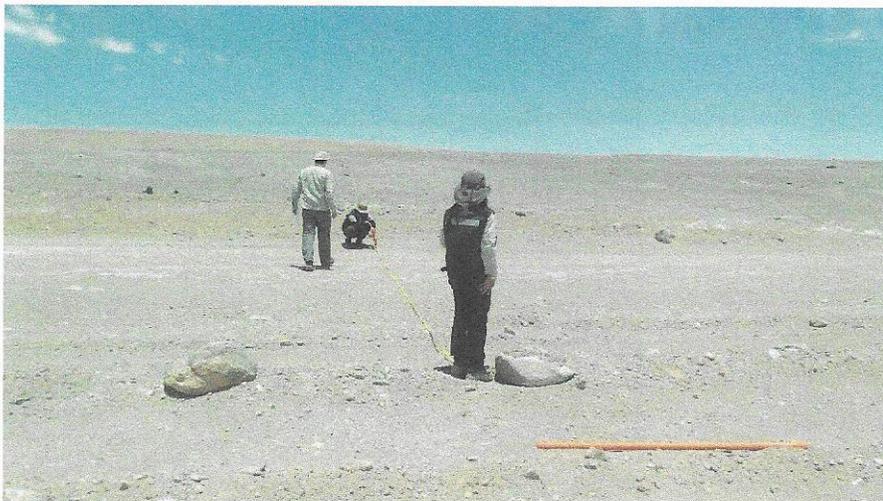
XII. Detención 12.

Actuación: La SMA nuevamente se detiene a medir caminos paralelos al camino principal.

Observación: Los caminos paralelos que se aprecian tienen claras señas de abandono.

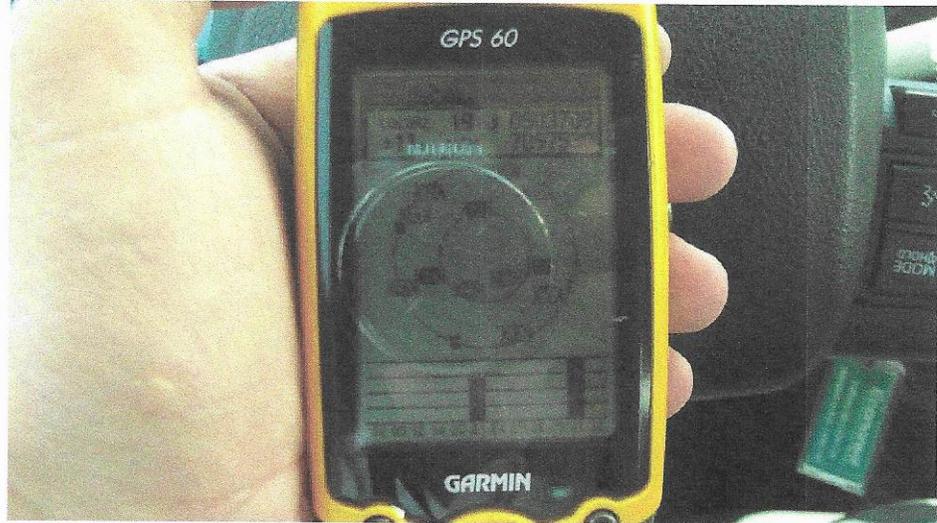
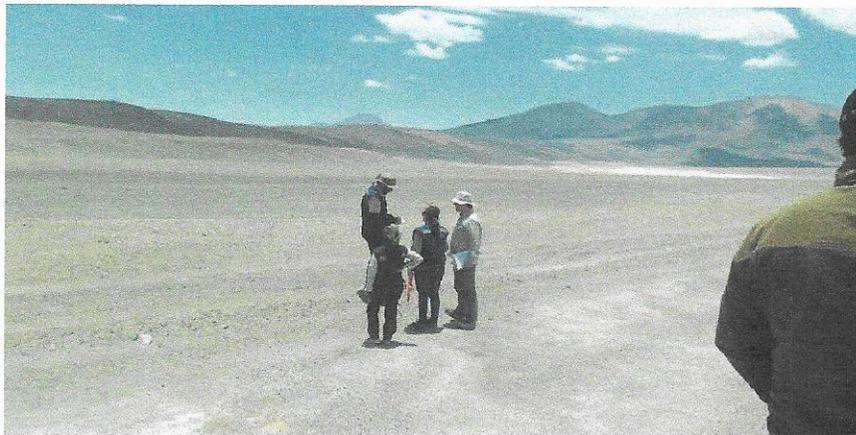
XIII. Detención 13.

Actuación: La SMA nuevamente se detiene a medir caminos paralelos.

Observación: Los caminos paralelos que se aprecian tienen claras señas de abandono y modificaciones de cofa, estos caminos se encuentran emplazados al lado izquierdo de la calzada, orientación norte.

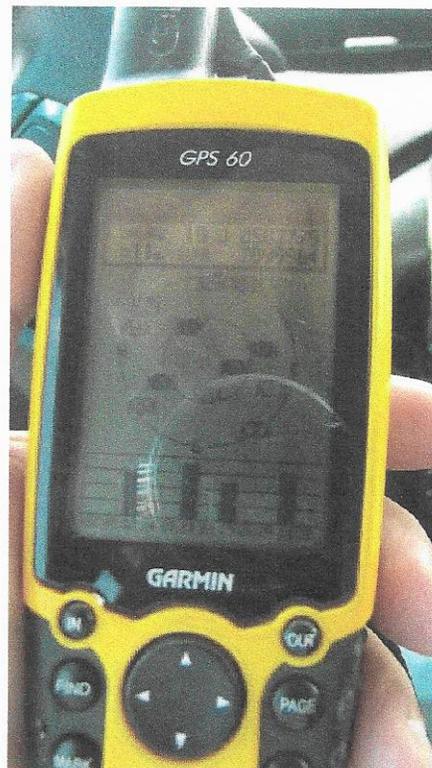
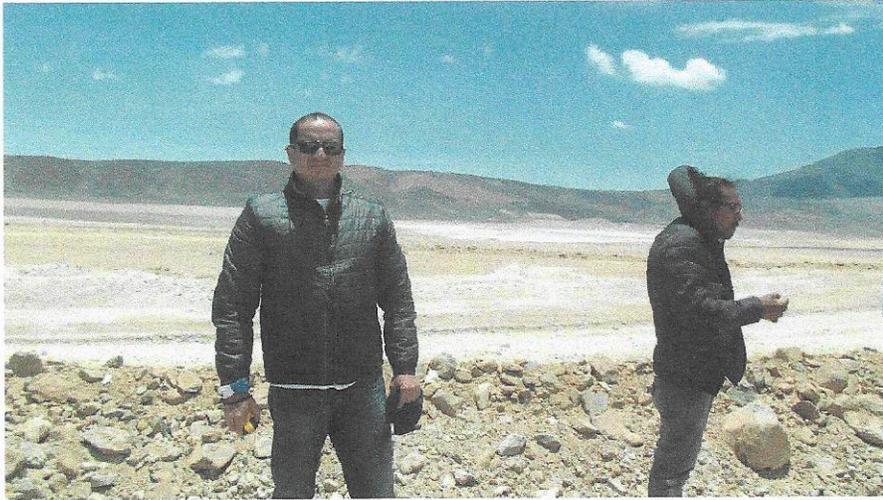
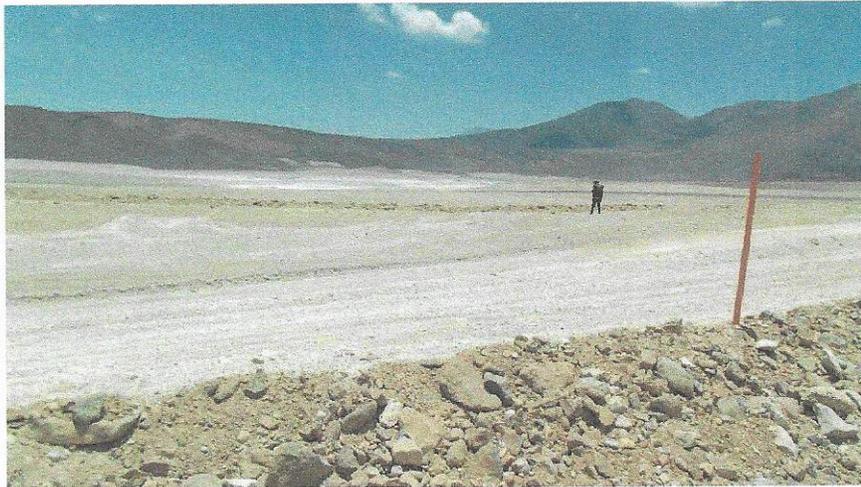
XIV. Detención 14.

Actuación: La SMA nuevamente se detiene a medir caminos paralelos.

Observación: Los caminos tienen idénticas características a las descritas en el punto trece, con la diferencia, que al costado del camino principal se aprecia un cordón de material. Interrogado personal de la compañía este refiere que el camino en mejores condiciones corresponde a la traza antigua que la compañía habilitó para el tránsito de los vehículos.

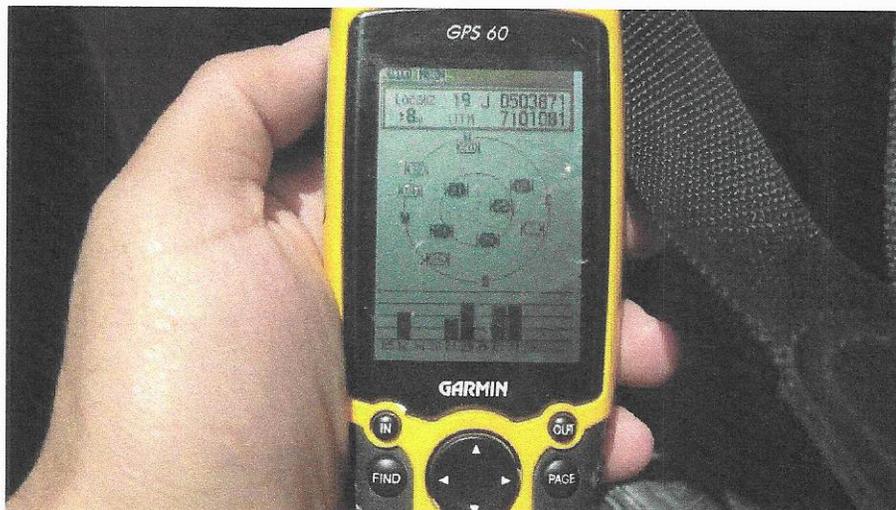
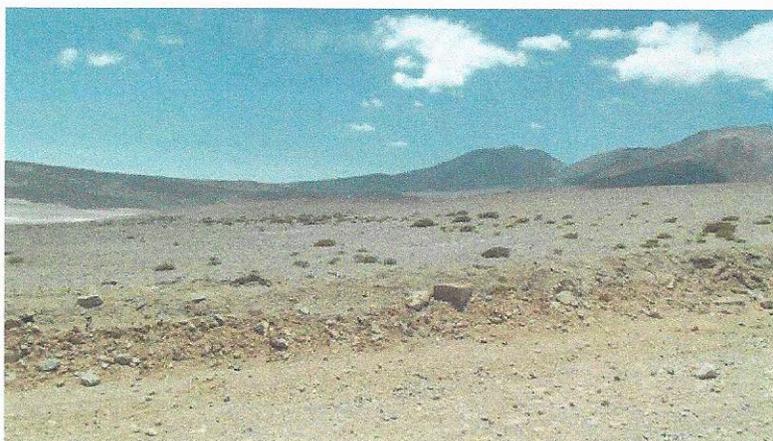
XV. Detención 15.

Actuación: La SMA se detiene ante la aparición de vegetación.

Observación: Es posible apreciar, por primera vez, la aparición de vegetación, al lado izquierdo del camino, orientación norte, nos encontramos en el kilómetro 37,5 aproximadamente, de la pericia.
