ACTA DE VISITA A TERRENO

EMPRESA MINERA GOLD FIELDS SALARES NORTE SpA

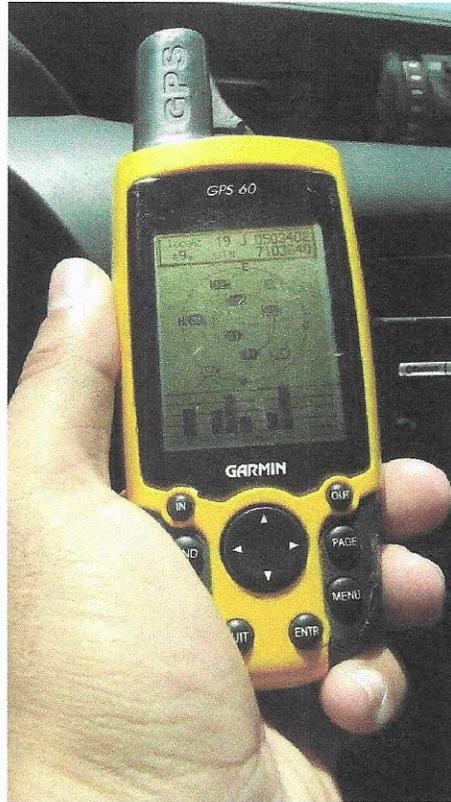
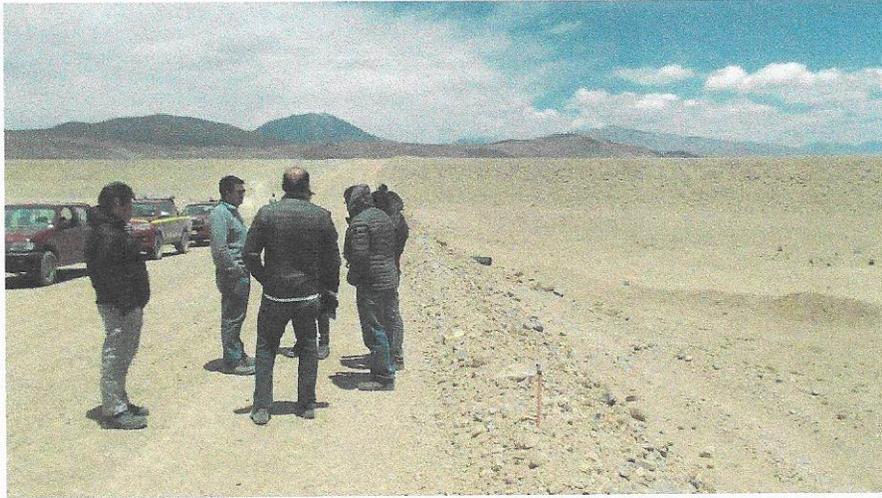
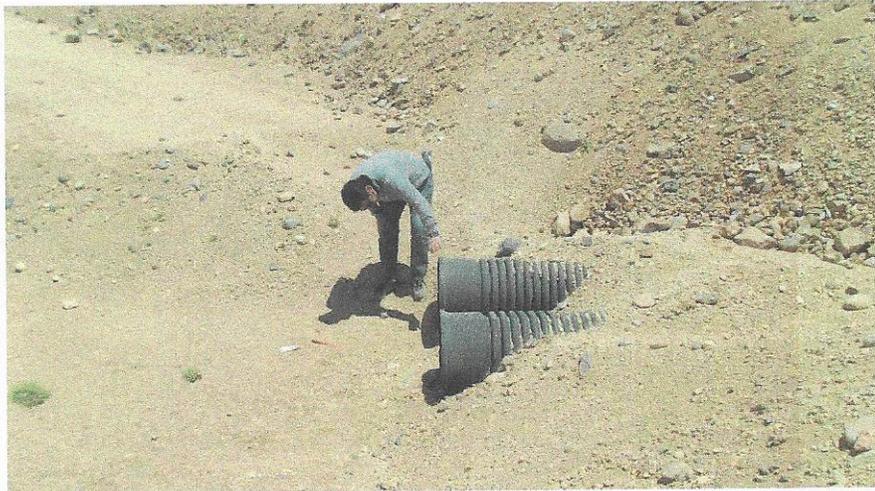
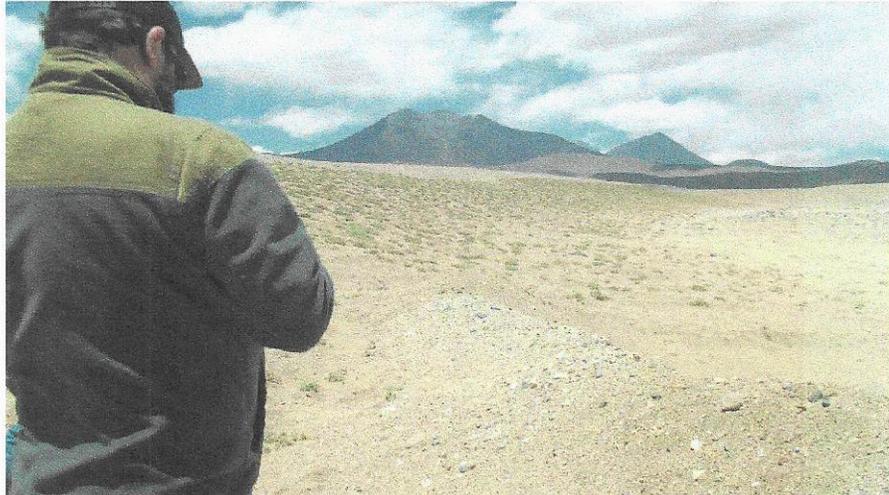
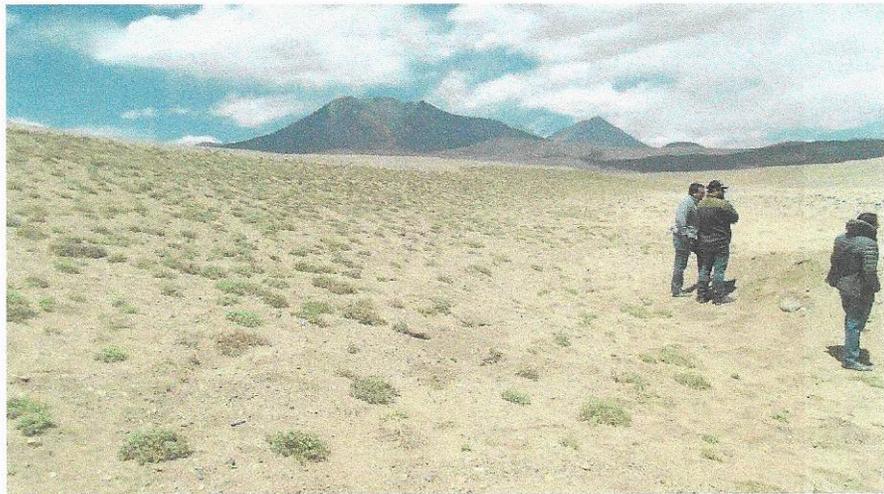
XVI. Detención 16.

Actuación: La SMA se detiene por atravesado de tubería en el camino.

Observación: Es posible observar la existencia de tuberías que atraviesan el camino, en un badén de quebrada, al costado derecho de la quebrada es posible apreciar la presencia de vegetación.

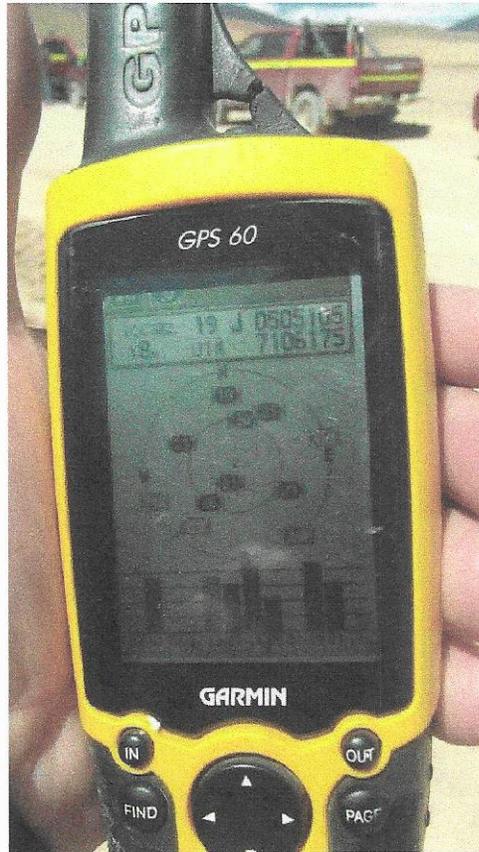
XVII. Detención 17.

Actuación: La SMA se detiene en el punto final de la diligencia, en el cual levanta un camino paralelo.

Observación: Es posible observar la existencia de un camino paralelo al camino por el cual se circula, al igual que en los casos anteriores se ve con claras señas de desuso.

También es posible apreciar tráfico de vehículos en ruta a otros proyectos del sector, por caminos que salen del camino examinado. Interrogada la compañía, el gerente de construcción advierte que el camino de la derecha corresponde a una traza antigua que la empresa habilitó y que en el intertanto también se hizo labores de mantención en la traza de la izquierda.
