Informe de Incidente
Rotura de Tubería de transporte de Lamas en Variante Rápido 2
20 de marzo de 2018

MEDIO AMBIENTE OPERACIONES
VP SUSTENTABILIDAD Y ASUNTOS CORPORATIVOS
SCM MLCC
MARZO 2018

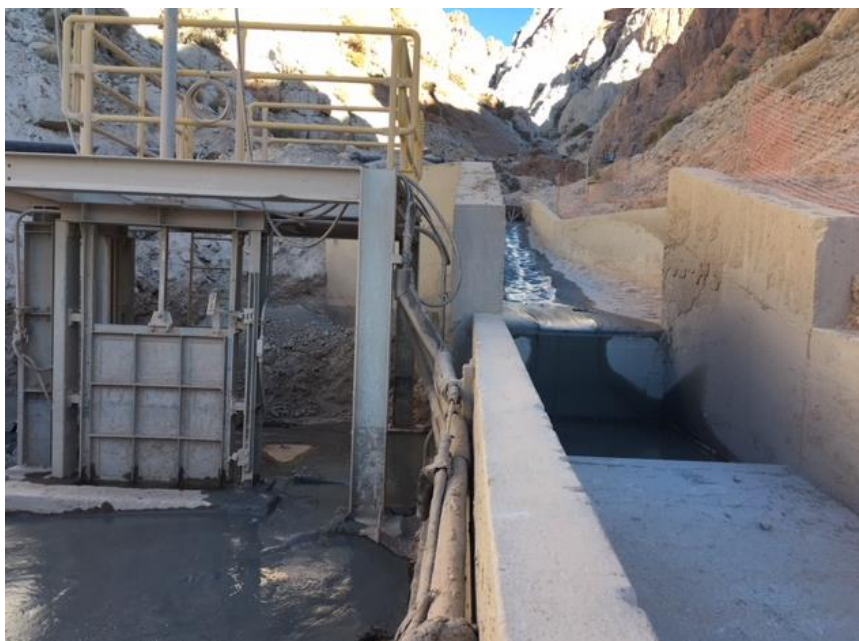
Figura 1: Vista hacia aguas arriba desde el interceptor IP-A2. A la derecha se aprecia el derrame bajando por la quebrada y a la izquierda el rebose existente.

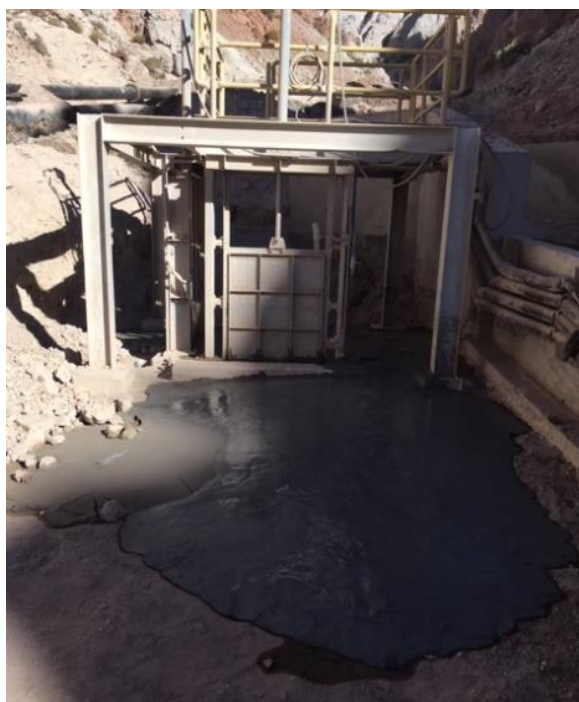
Figura 2: IP-A2. Se aprecia la compuerta abierta de la conducción que descarga en la cubeta de relaves junto al rebose producido.

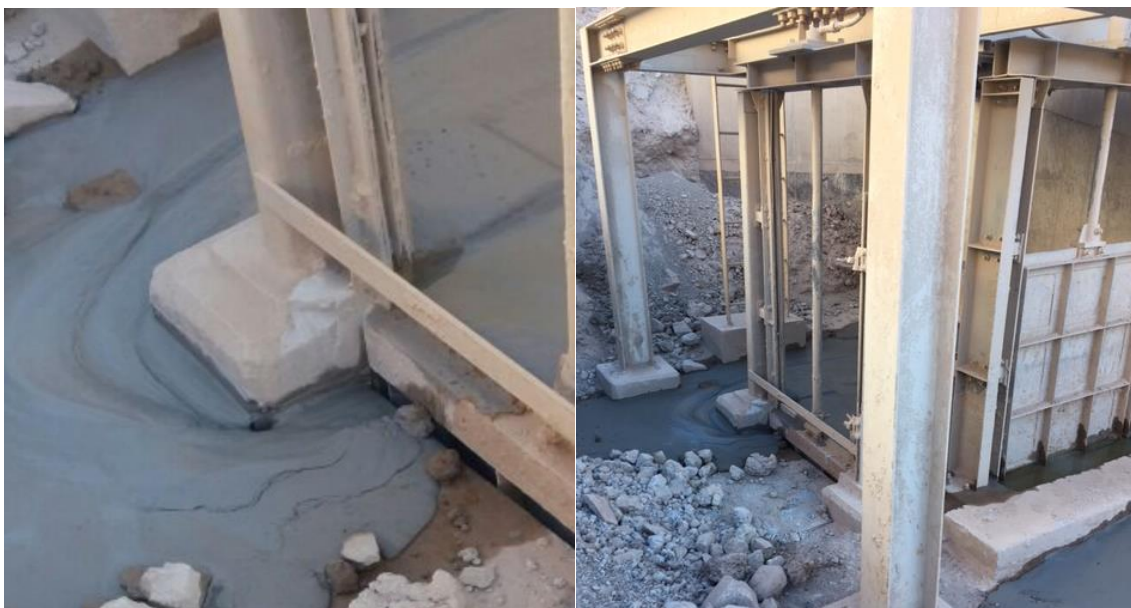
Figura 3: Ranura por la que el rebose ingresó al sistema de desvío de aguas naturales sur-oriente de la quebrada La Brea. En la fotografía de la derecha se aprecia la compuerta hacia la cubeta (abierta) y a la izquierda la compuerta hacia el sistema de desvío de aguas naturales (cerrada). En la fotografía de la izquierda se muestra un acercamiento del rebose que ingresó al sistema.

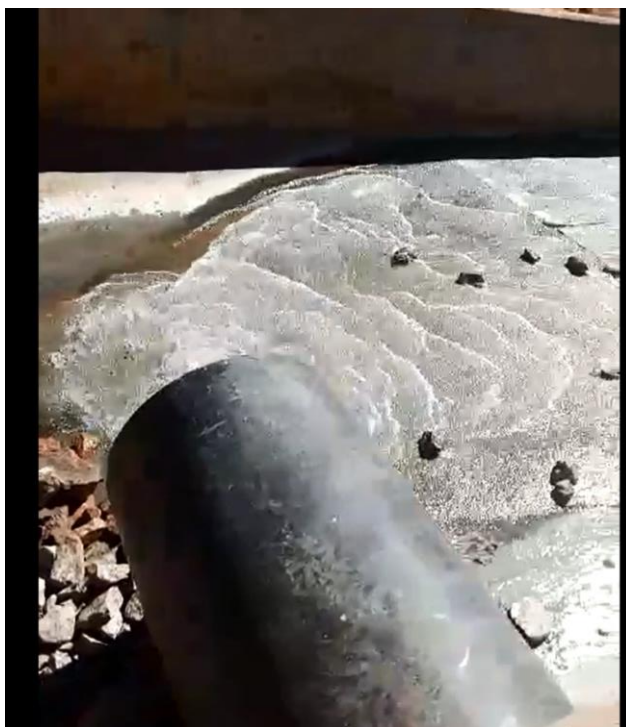
Figura 5: Detalle de agua natural en el sistema de aguas lluvia. A las 17:18 hrs se evidenció visualmente que el sistema de desvío de aguas naturales en el sector del IP-A2 ya no tenía afectación por el derrame ocurrido.
