“INFORME ESTADO ACTUAL DE LA FLORA Y VEGETACION EN QUEBRADA VARIANTE DOS. Post INCIDENTE del 20 de Marzo 2018. (Actualizado al 18.04.18)” elaborado por SGA.

INFORME INCIDENTE AMBIENTAL

PROYECTO CASERONES

**INFORME ESTADO ACTUAL DE LA FLORA Y  
 VEGETACION EN QUEBRADA VARIANTE DOS**  
*Post* INCIDENTE del 20 de Marzo 2018  
 (Actualizado al 18.04.18)

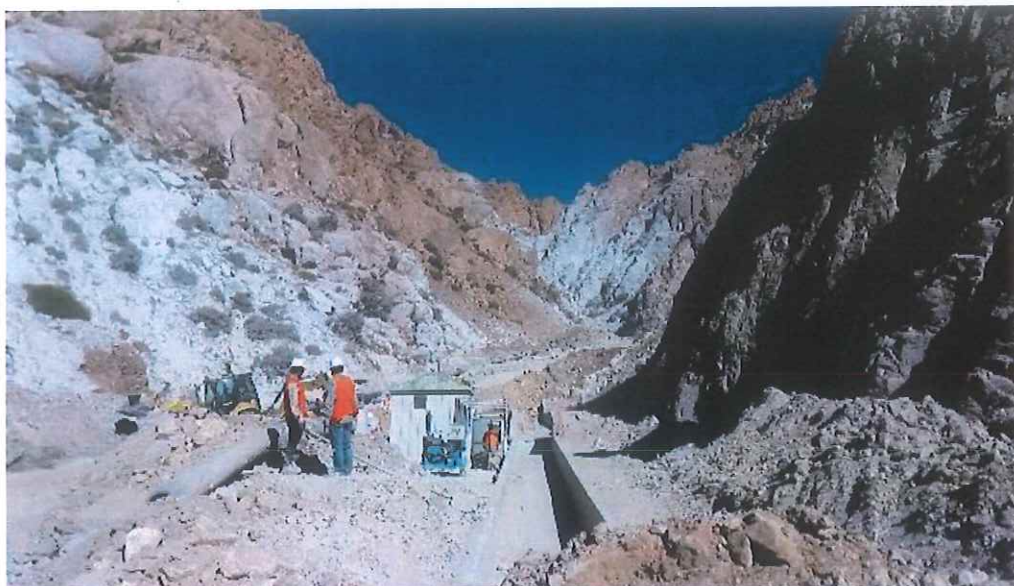
**Fotografía 1. Vista hacia quebrada VARIANTE DOS desde IPA2. Aspecto general.**

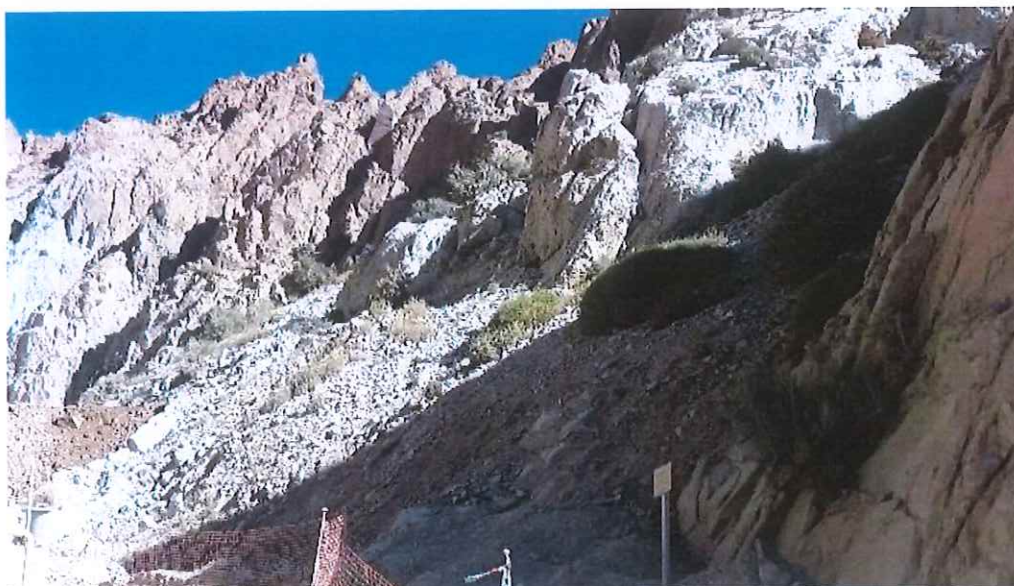
**Fotografía 2. Área en ladera sur afectada en la quebrada VARIANTE DOS. Vegetación que se aprecia verde y vigorosa**

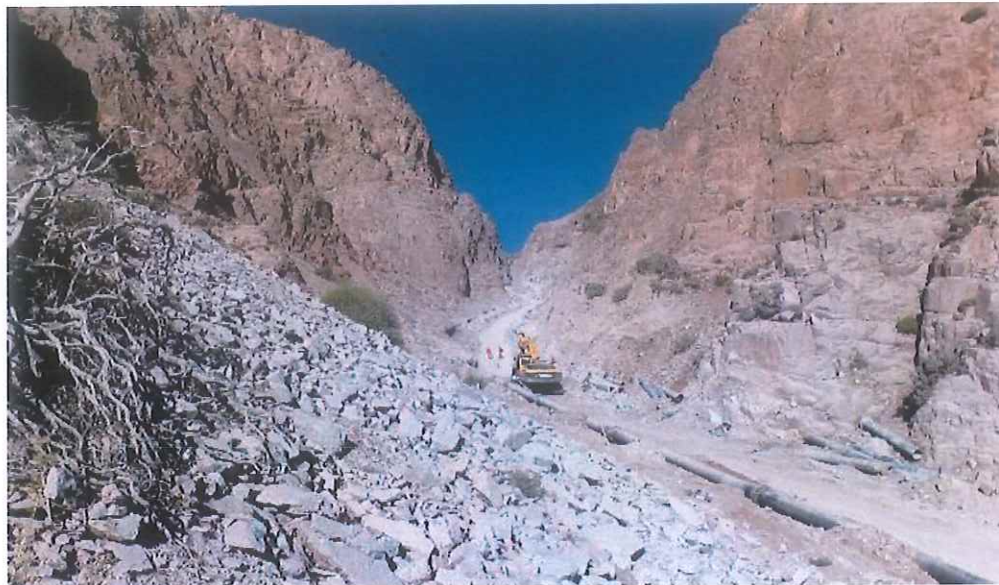
Fotografía 3. Vista desde ladera hacia la quebrada en área con trabajos de reposición de tuberías

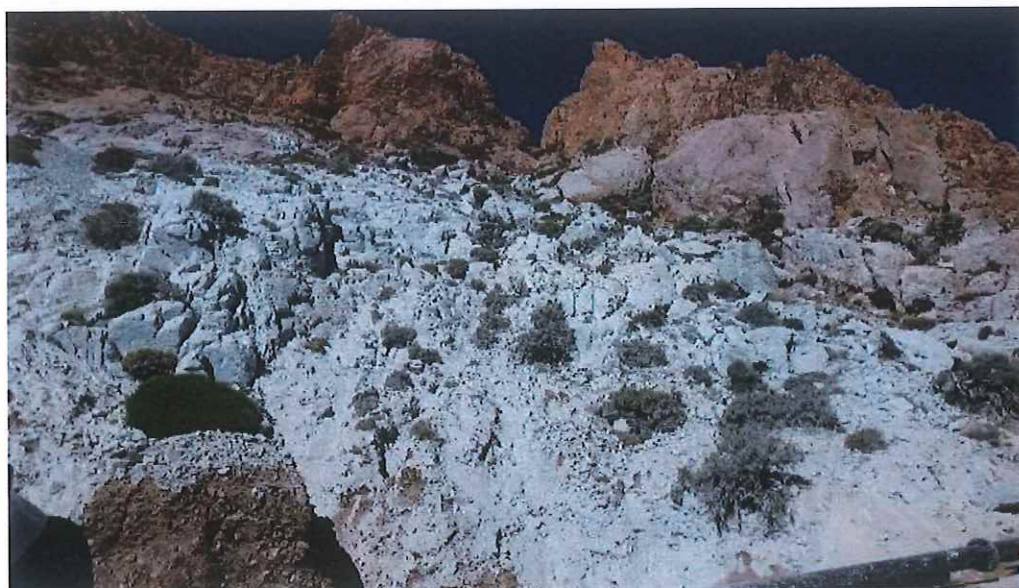
En este sector los arbustos encontrados se observaron vigorosos y de color verde. Sin embargo, en algunos tramos del recorrido, se observaron ejemplares que presentaban polvo en sus partes aéreas como hojas, flores y tallos. Cabe señalar que estos arbustos con lamas, fueron identificados en menor cantidad que los observados en la quebrada y sus laderas. Esta diferencia puede deberse a la diferencia de pendientes de los sectores, dado que al cubrirse el suelo con la lama, la cual al secarse produjo polvo en suspensión, que se depositó en algunos parches de vegetación, mientras que en la zona con menor pendiente (base de la quebrada), esta cubrió todo el sector y el polvo en suspensión se depositó mayoritariamente ahí.

Fotografía 4. Vista desde IPA 2 hacia ladera norte. Algunos ejemplares de *Adesmia hystrix* y *Ephedra breana* se ven grises producto del derrame de lamas.

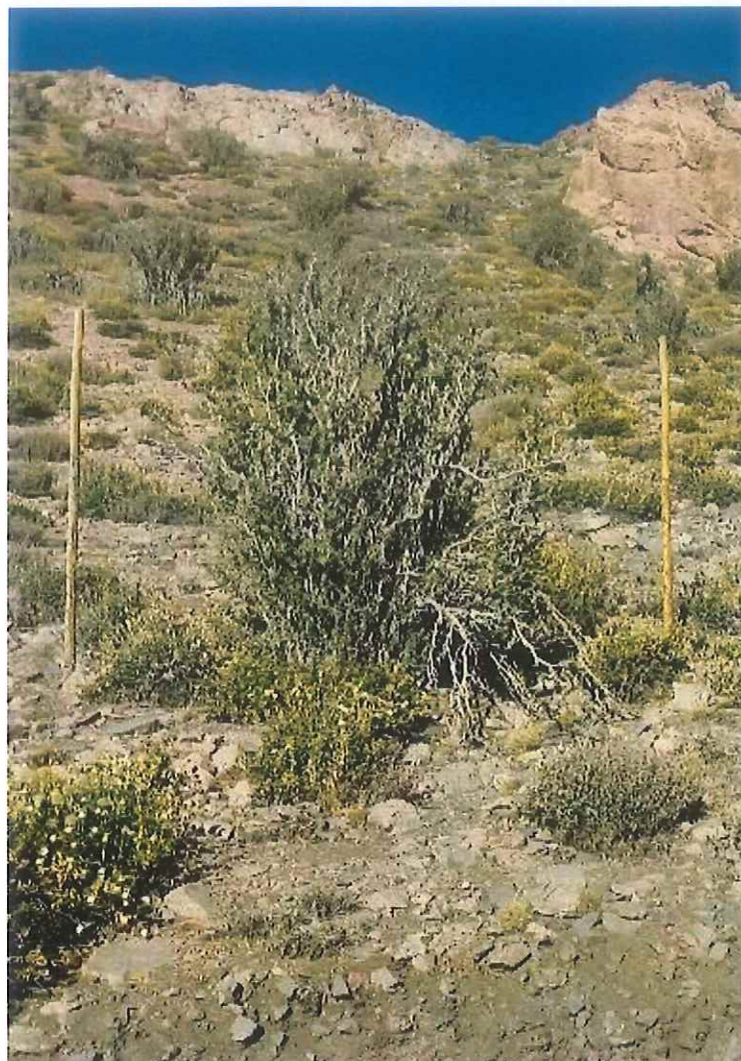
**Fotografía 5. Aspecto de la formación vegetacional en Quebrada variante Dos en la cabecera de ésta, donde no hubo afectación por lamas. En primer plano, *Adesmia hystrix*, *Haploppapus baylahuen* y *Viviana marifolia*.**

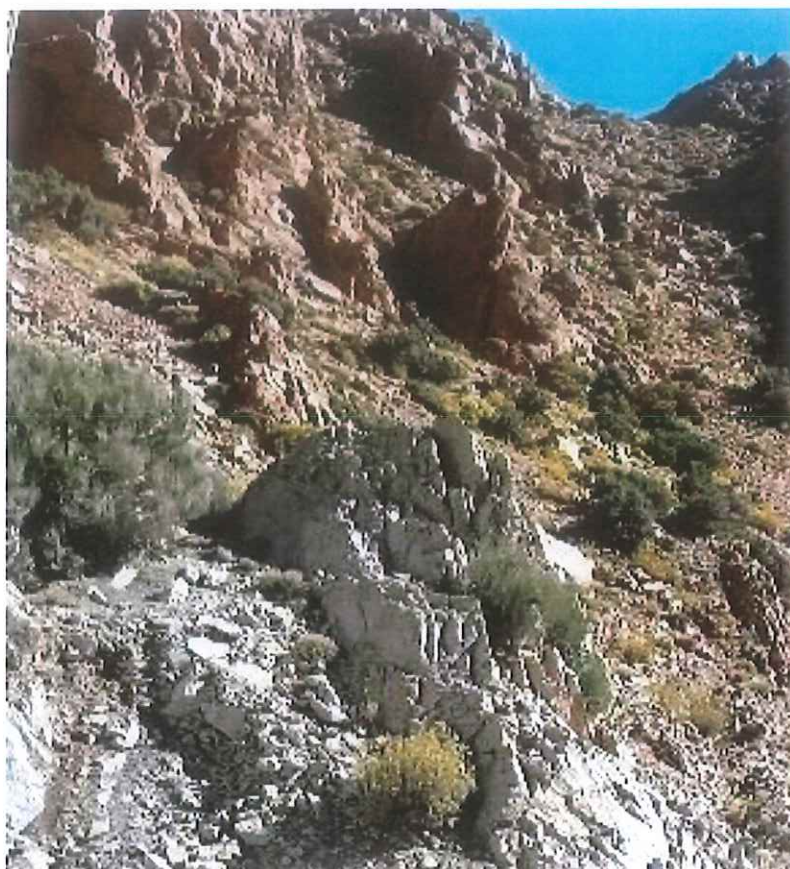
**Fotografía 6. Aspecto de la vegetación afectada por las lamas. En primer plano, ejemplares de *Ephedra breana* con o sin afectación de lamas**

El estado sanitario en que algunos ejemplares quedaron después del incidente, solo denota a simple vista una cubierta en la parte aérea de lama seca, que podría disminuir la actividad fotosintética.

Finalmente, y como propuesta para evaluación, se indica que la limpieza de la acumulación excesiva de lamas en el sector en torno a Booster 2 podría contribuir a reducir el polvo en suspensión que se genera del este material y con ello marginalmente reducir la depositación sobre los ejemplares de las especies vegetales que ahí crecen. Esta limpieza parcial de alguna manera está siendo abordada con los trabajos efectuados en área Booster 2 y que comprende sectores donde no hay vegetación, evitando pérdida adicional de individuos.

Adicionalmente, se propone como medida a mediano plazo y para compensar la pérdida de ejemplares de plantas y de cubierta vegetal, el rescate de germoplasma el cual tiene como objetivo el salvaguardar el material genético. Para esto, se deberá recolectar semillas de las especies presentes en el área y de ejemplares en buen estado, para posteriormente reproducirlas en condiciones de vivero. La recolección se deberá hacer durante la época de fructificación de cada especie para luego viverizarla y plantarlas en zonas habilitadas para restauración ambiental o de enriquecimiento.
