INFORME DE ANÁLISIS Y ESTIMACIÓN DE EFECTOS AMBIENTALES

CARGOS N°4, 5 y N° 16 RES. EX. N°1 / ROL D-018-2019

**TRACK Y FOTOGRAFÍAS DE LA VISITA A TERRENO DEL
31 DE ENERO DE 2019.**

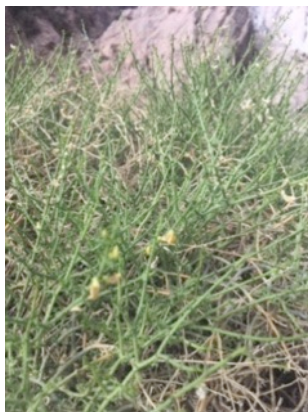
Figura 4: Vegetación creciendo en Quebrada Variante 2.

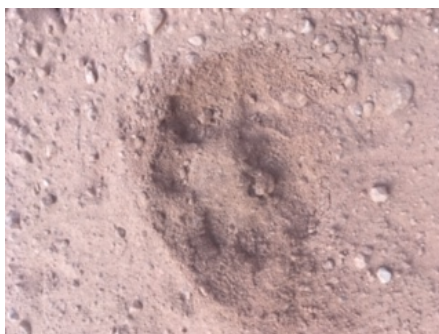
Figura 5: Huella.

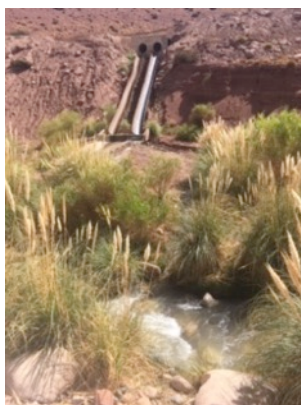
Figura 6: Zona casacada.

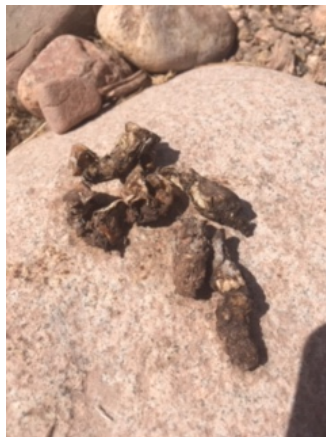
Figura 7: Fecas de animal.

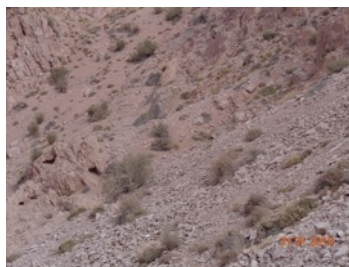
Figura 9: Quebrada con derrame de lamas.

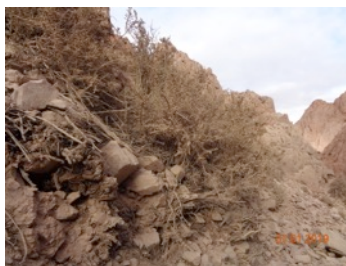
Figura 10: Quebrada con derrame de lamas.

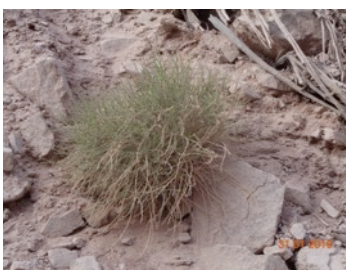
Figura 11: Vegetación creciendo en Quebrada Variante 2.

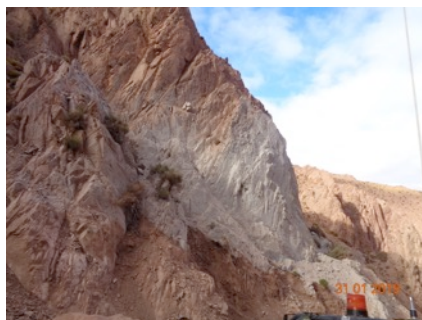
Figura 12: Quebrada con derrame de lamas.

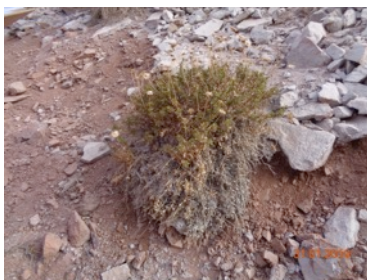
Figura 13: Vegetación creciendo en Quebrada Variante 2.

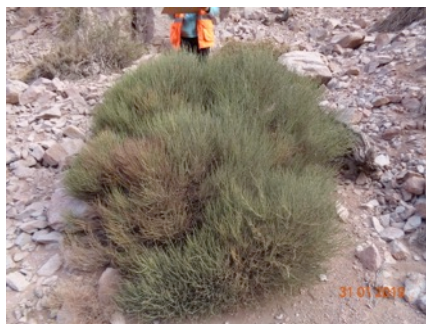
Figura 14: Vegetación creciendo en Quebrada Variante 2.

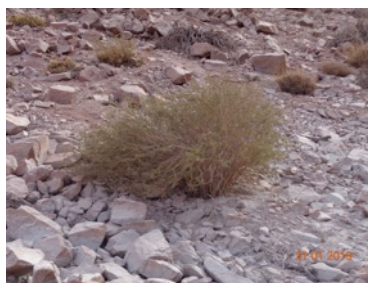
Figura 15: Vegetación creciendo en Quebrada Variante 2.

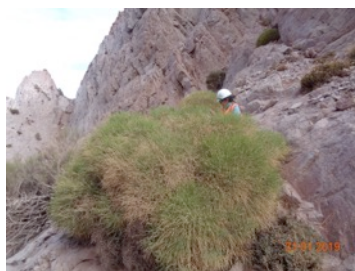
Figura 16: Vegetación creciendo en Quebrada Variante 2.

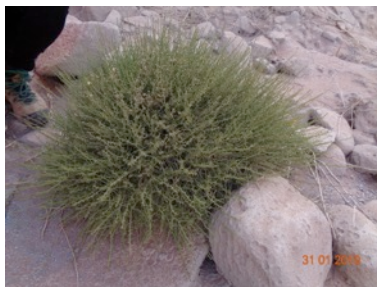
Figura 18: Vegetación creciendo en Quebrada Variante 2.

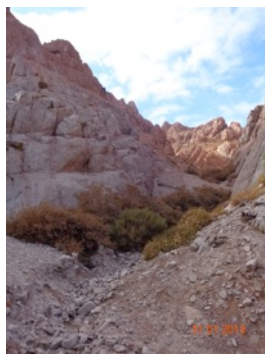
Figura 19: Vegetación creciendo en Quebrada Variante 2.

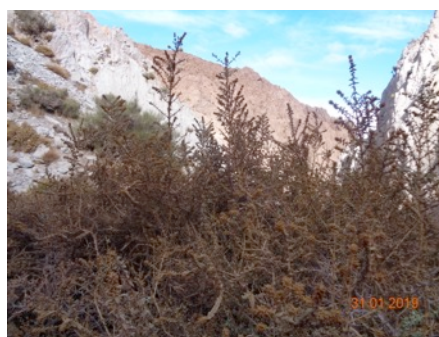
Figura 20: Vegetación creciendo en Quebrada Variante 2.

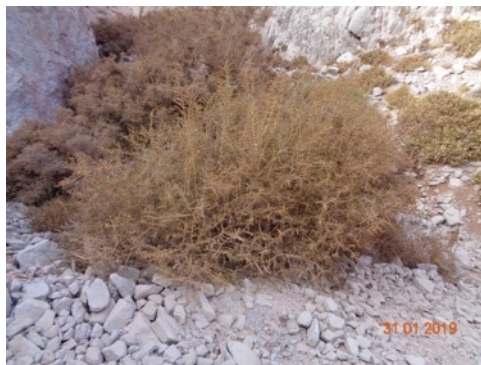
Figura 21: Vegetación creciendo en Quebrada Variante 2.

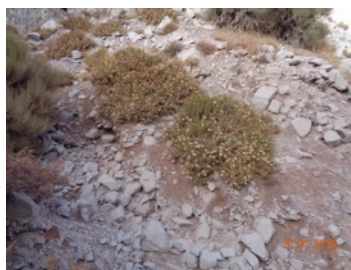
Figura 22: Vegetación creciendo en Quebrada Variante 2.

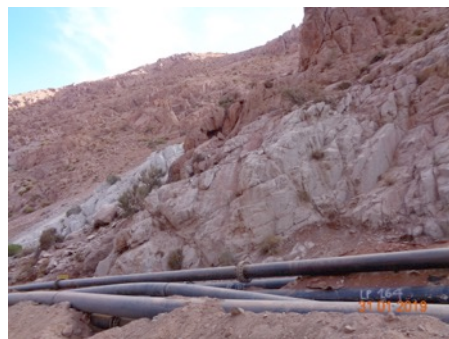
Figura 23: Vegetación creciendo en Quebrada Variante 2.

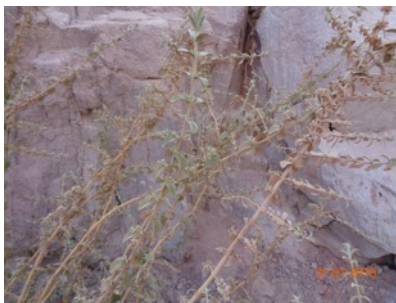
Figura 24: Vegetación creciendo en Quebrada Variante 2.

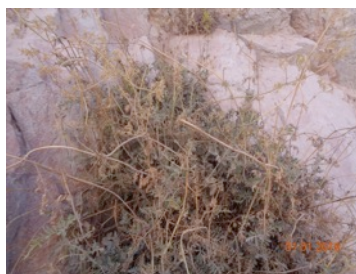
Figura 25: Vegetación creciendo en Quebrada Variante 2.

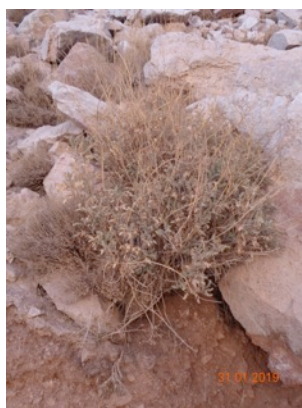
Figura 26: Vegetación creciendo en Quebrada Variante 2.

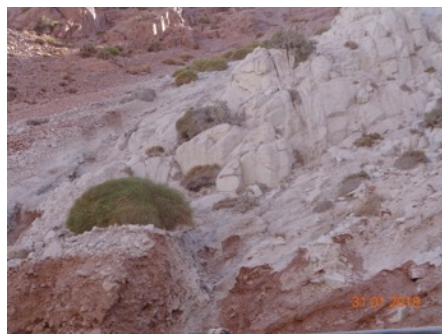
Figura 29: Sector con derrame de lamas.

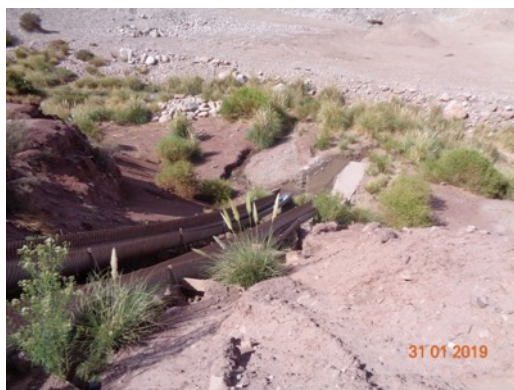
Figura 37: Vegetación creciendo en Río Ramadillas.

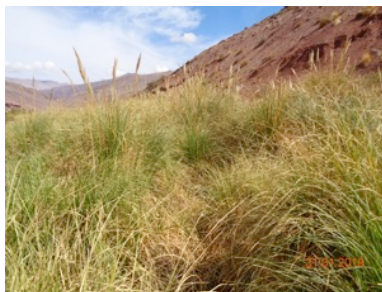
Figura 39: Vegetación creciendo en Río Ramadillas.

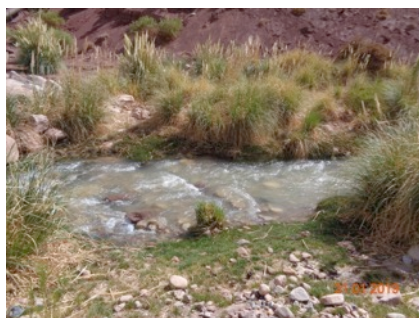
Figura 40: Vegetación creciendo en Río Ramadillas.

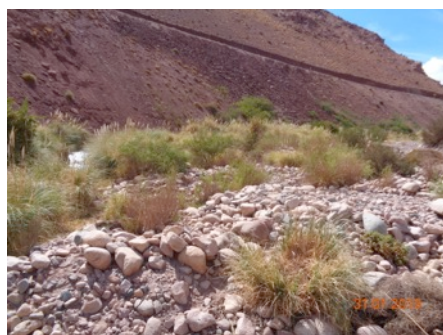
Figura 41: Vegetación creciendo en Río Ramadillas.

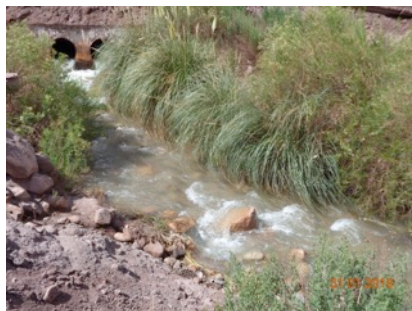
Figura 42: Vegetación creciendo en Río Ramadillas.
