APÉNDICE C

INFORME DE ANÁLISIS Y ESTIMACIÓN DE EFECTOS AMBIENTALES

CARGOS N°4, 5 y N° 16 RES. EX. N°1 / ROL D-018-2019

MEMORIA DE CÁLCULO DEL VOLUMEN DE LAMAS DERRAMADAS QUE PUDIERON AFECTAR EL COMPONENTE SUELO

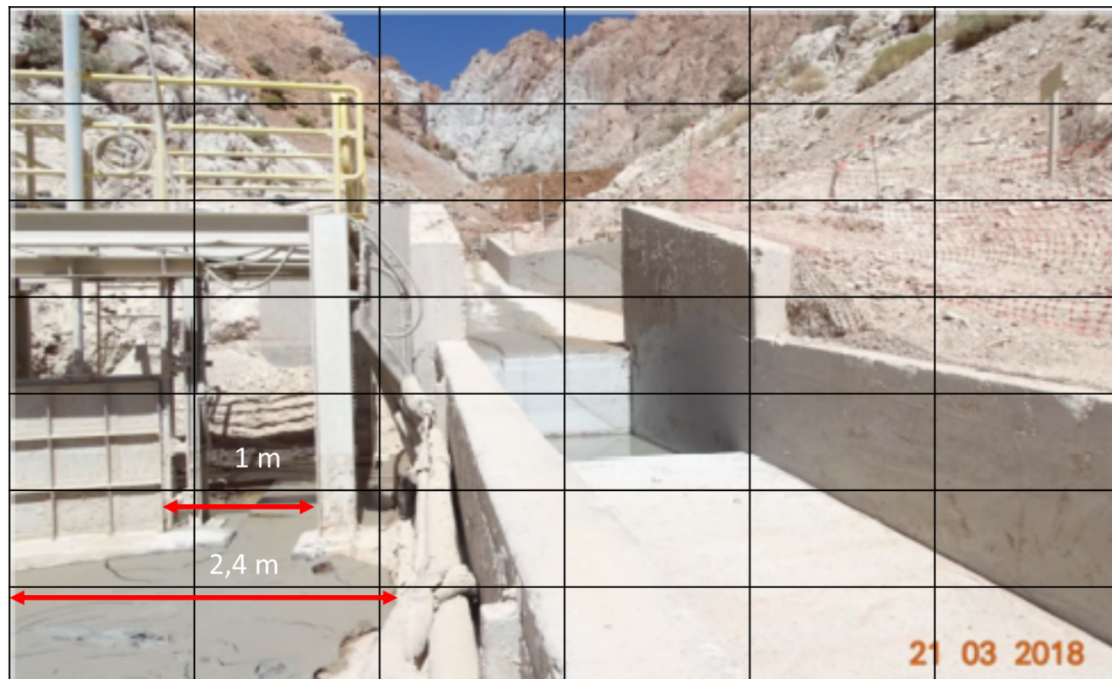
Figura 1. Derrame de lamas ingresando a la obra hidráulica IPA2 (Fotografía 1, Informe SMA)

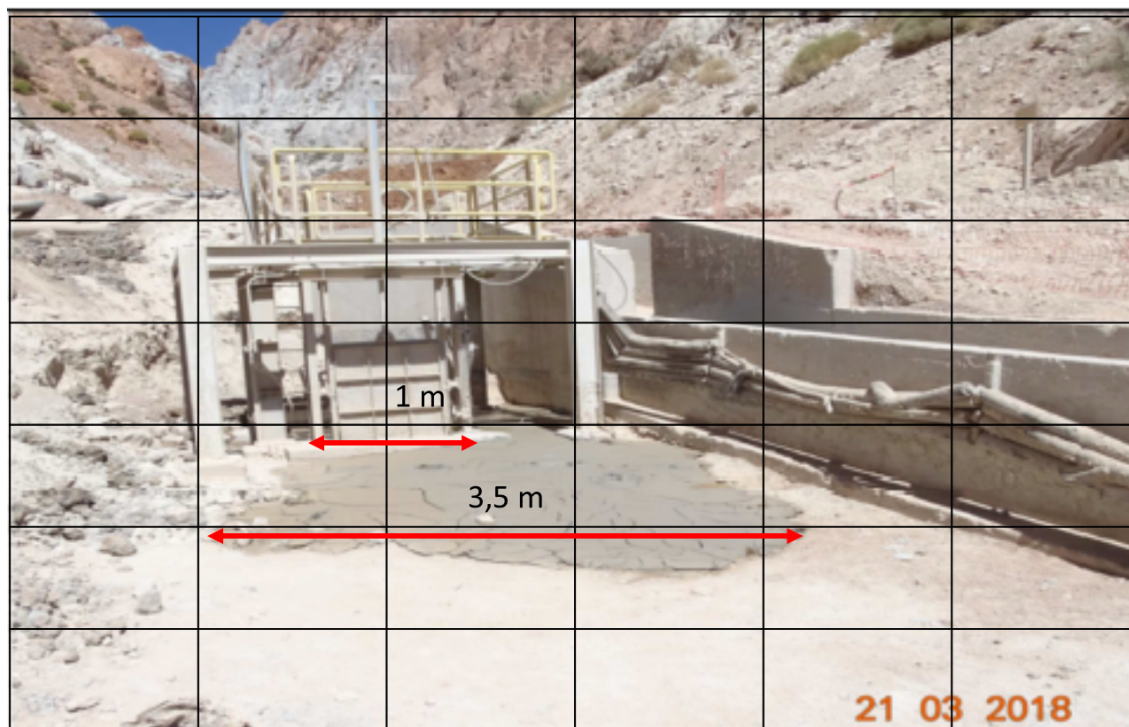
Figura 2. Derrame de lamas ingresando a la obra hidráulica IPA2 (Fotografía 3, Informe SMA)

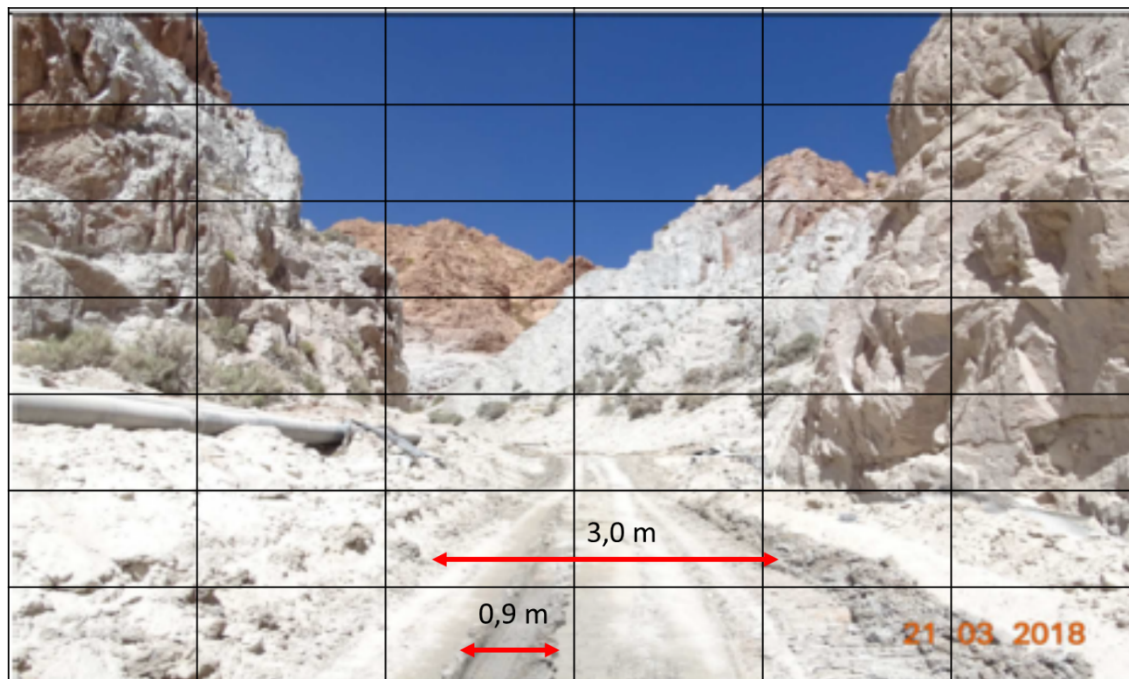
Figura 3. Derrame de lamas en camino (Fotografía 10, Informe SMA)

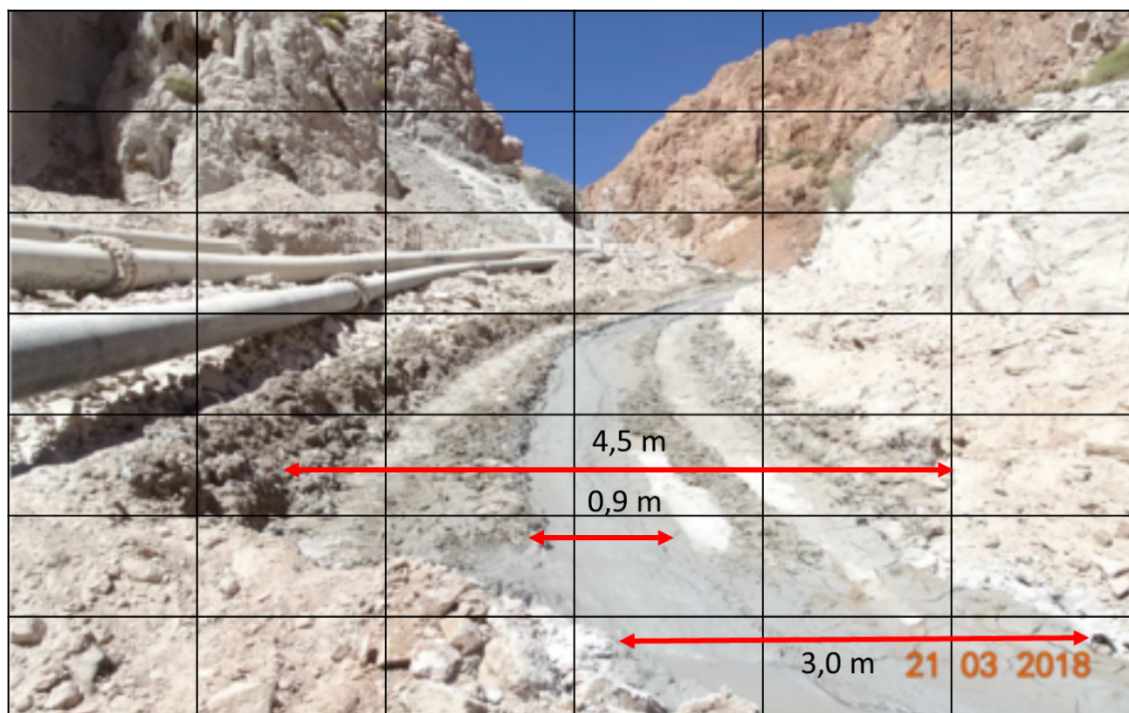
Figura 4. Derrame de lamas en camino (Fotografía 7, Informe SMA)

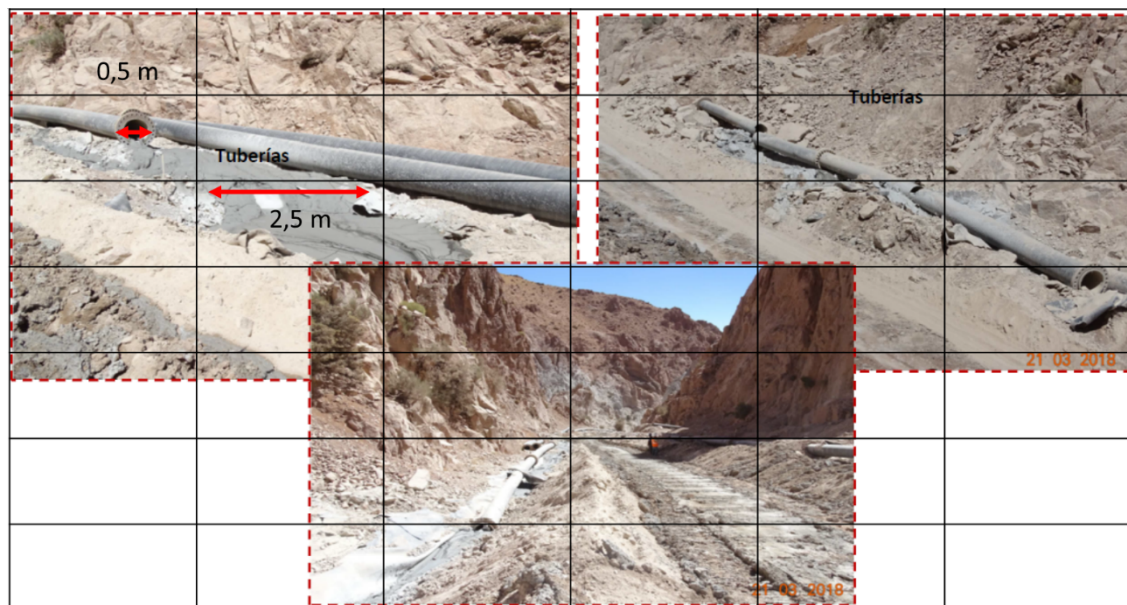
Figura 5. Derrame de lamas en camino (Fotografía 15, Informe SMA)
