Reporta avance de las medidas provisionales f) del Resuelvo Primero de la Res. Ex. N° 384/2018 (consistente en limpieza del sitio afectado por el derrame de lamas en la quebrada Variante 2 desde punto de fuga hasta IPA2 y sus alrededores. Esta limpieza debe considerar no aumentar el grado de afectación en el suelo, la flora, vegetación y fauna ya existente.

INFORME INCIDENTE AMBIENTAL

PROYECTO CASERONES

INFORME ESTADO ACTUAL DE LA FLORA Y VEGETACION EN QUEBRADA VARIANTE DOS

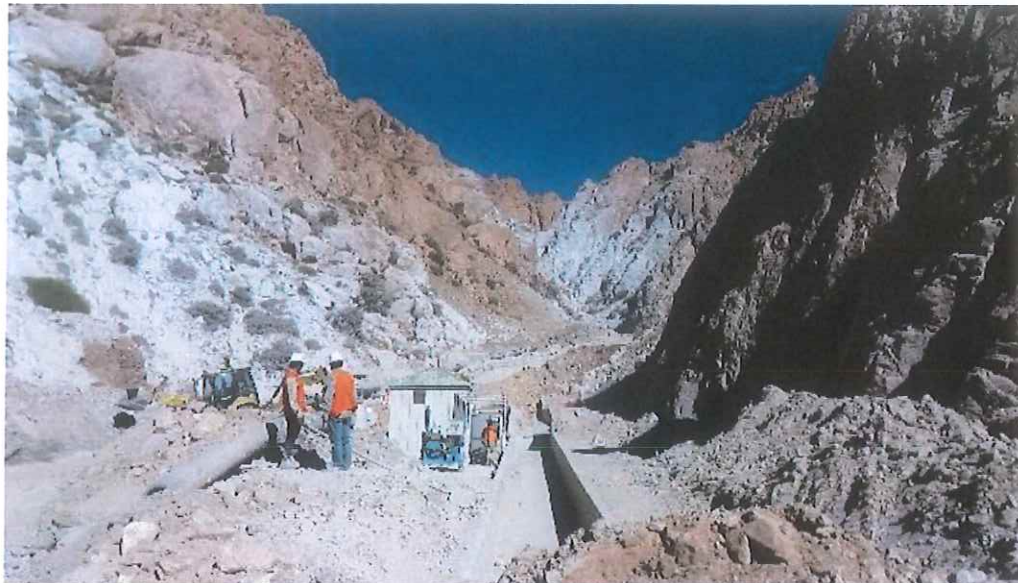
Fotografía 1. Vista hacia quebrada VARIANTE DOS desde IPA2. Aspecto general.

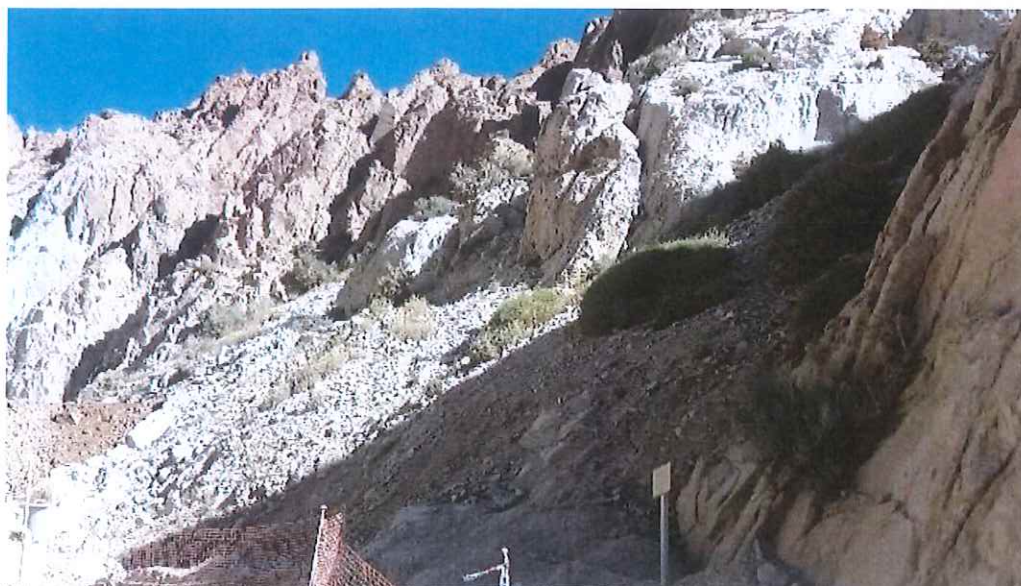
El estado de la vegetación en el tramo correspondiente a 700 metros aguas arriba de la obra denominada IPA 2, en la quebrada mencionada anteriormente, se observa vigorosa y verde, sin embargo, en algunos tramos hay ejemplares de plantas que presentan polvo en la parte aérea. Esto ocurre mayoritariamente en las zonas donde la lama cubrió zonas con pendiente y el suelo se encuentra cubierto de lama, la cual al secarse produjo polvo en suspensión, que se depositó en algunos parches de vegetación.

Fotografía 2. Área en ladera sur afectada en la quebrada VARIANTE DOS. Vegetación que se aprecia verde y vigorosa

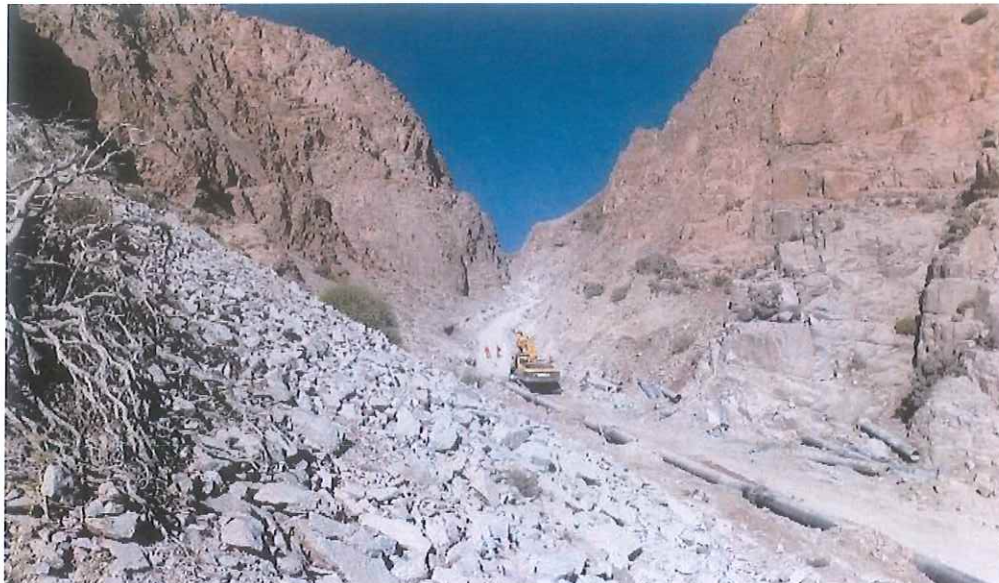
Fotografía 3. Vista desde ladera hacia la quebrada en área con trabajos de reposición de tuberías

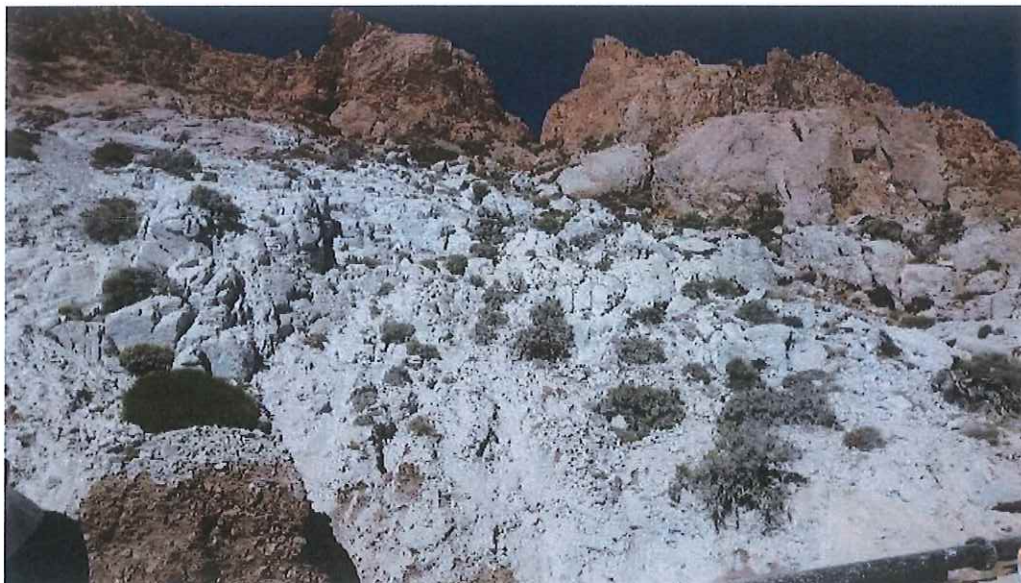
Fotografía 4. Vista desde IPA 2 hacia ladera norte. Algunos ejemplares de *Adesmia hystrix* y *Ephedra breana* se ven grises producto del derrame de lamas.

A la luz de los antecedentes recogidos en terreno, las especies afectadas directamente corresponden a tres: *Ephedra breana*, *Adesmia hystrix* y *Haploppapus baylahuen*. Estas especies, no se encuentran en ninguna categoría de amenaza y son parte de la formación de matorrales, ampliamente distribuida dentro del área del proyecto de Caserones. El estado sanitario en que algunos ejemplares quedaron después del incidente, solo denota a simple vista una cubierta en la parte aérea de lama seca, que podría disminuir la actividad fotosintética.

Por lo expuesto anteriormente se sugiere como medida a mediano plazo, compensar la pérdida de ejemplares de plantas y de cubierta vegetal, a través de un rescate de germoplasma el cual debiese considerar salvaguardar el material genético. Para esto, se deberá recolectar semillas de las especies presentes en el área y de ejemplares en buen estado. La recolección se deberá hacer durante la época de fructificación de cada especie para luego viverizarla y plantarlas en zonas habilitadas para restauración ambiental o de enriquecimiento.
