INFORME DE ANÁLISIS Y ESTIMACIÓN DE EFECTOS AMBIENTALES

CARGOS N°4, N°5 y N°16 RES. EX. N°1 / ROL D-018-2019

SCM MINERA LUMINA COPPER CHILE

**DOCUMENTO PREPARADO POR
MEJORES PRÁCTICAS ASOCIADOS**

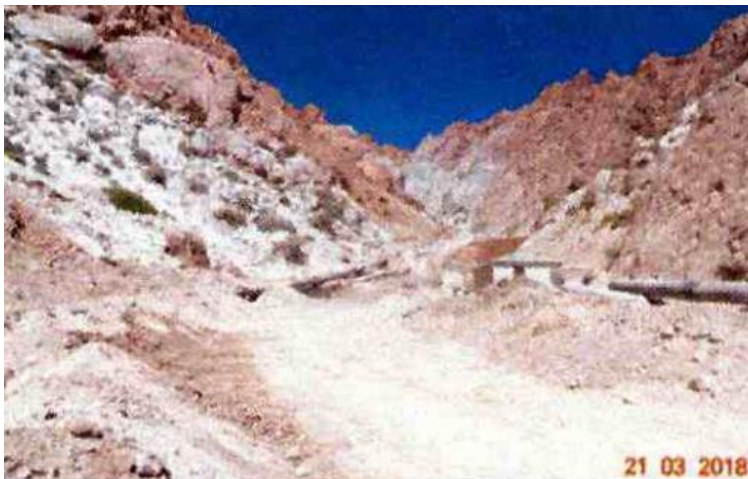
La existencia de antiguos derrames de lama en las laderas de la Quebrada Variante 2, los cuales se caracterizan por el color gris pálido, distinto a la coloración natural de la quebrada colindante, tienen su origen en fugas antiguas desde el tramo del lamaducto que anteriormente operaba en presión.

Figura 3-1: Laderas con manchas grises

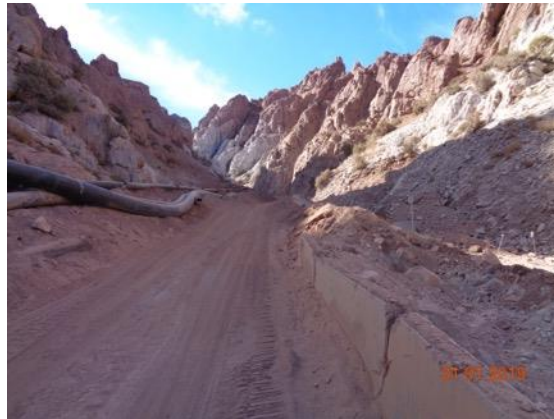
La acumulación del derrame en la zona de evacuación previamente considerada ocasionó la afectación del suelo de este sector de manera temporal, ya que posteriormente al derrame, la empresa procedió a la limpieza de este sector, lo que pudo ser corroborado en terreno mediante la visita del 31 de enero del 2019.

De este modo, si bien se calcula que 0,5 ha fueron afectadas por el derrame ocurrido el 20 de marzo, como consecuencia de una operación irregular de la obra IP-A2, el componente suelo a la fecha se encuentra restaurado y sin presencia de lamas, tanto en el sector Quebrada Variante 2 como en el sector de descarga al río Ramadillas, por lo cual dicha infracción, no tendría efectos negativos a la fecha.

Figura 4-1: Fondo de quebrada limpio Quebrada Variante 2, terreno MP

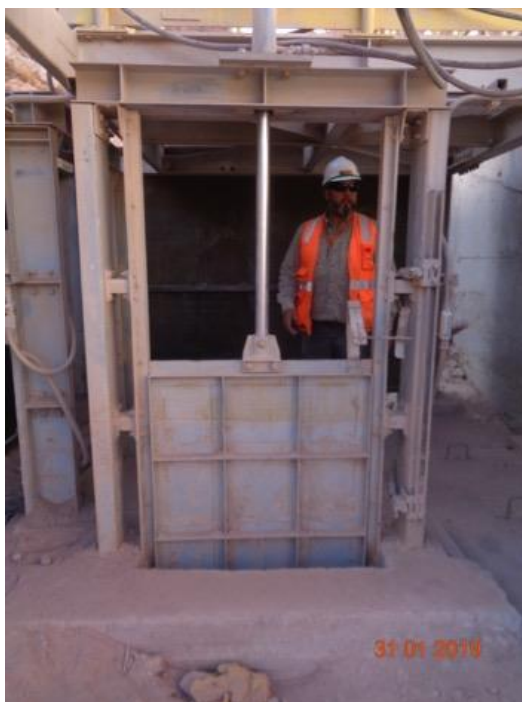
Figura 4-2: Sector Obra IP-A2 limpia, terreno MP

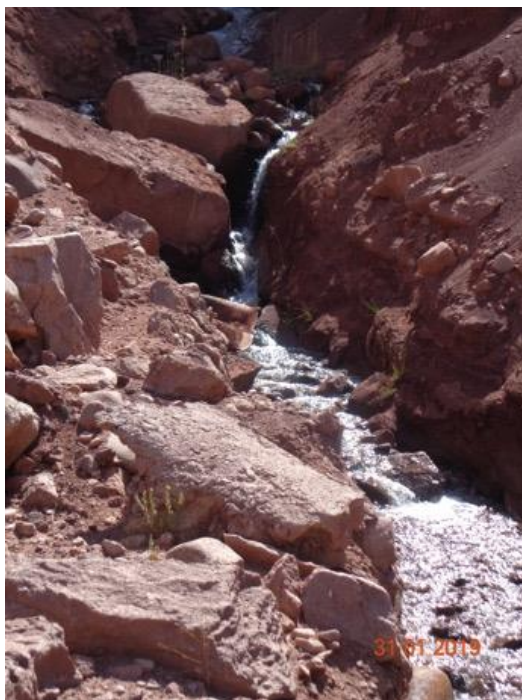
Figura 4-3: Suelo sin lamas en cascada del río Ramadilla, terreno MP

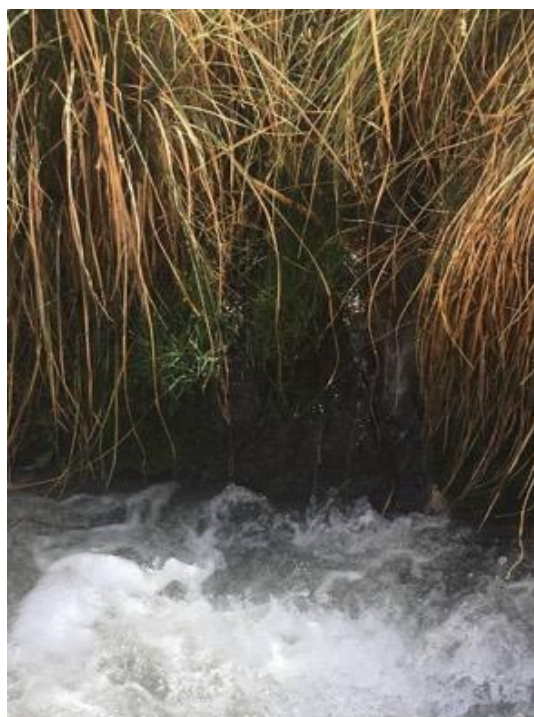
En el caso de la flora y vegetación ubicada a lo largo del río Ramadillas, que pudo verse afectada por la operación de la obra IP—A2, se observa en terreno que tanto en el sector de descarga al río Ramadillas, como 100 metros arriba y 100 metros debajo de este punto, la vegetación se encuentra desarrollándose de forma natural, mostrando un estado vigoroso y follaje verde. Este impacto indirecto de la calidad del agua sobre la flora ribereña se analiza en mayor profundidad en la Sección 4.1.4

Figura 4-4: Vegetación en buen estado sector descarga río Ramadilla, terreno MP

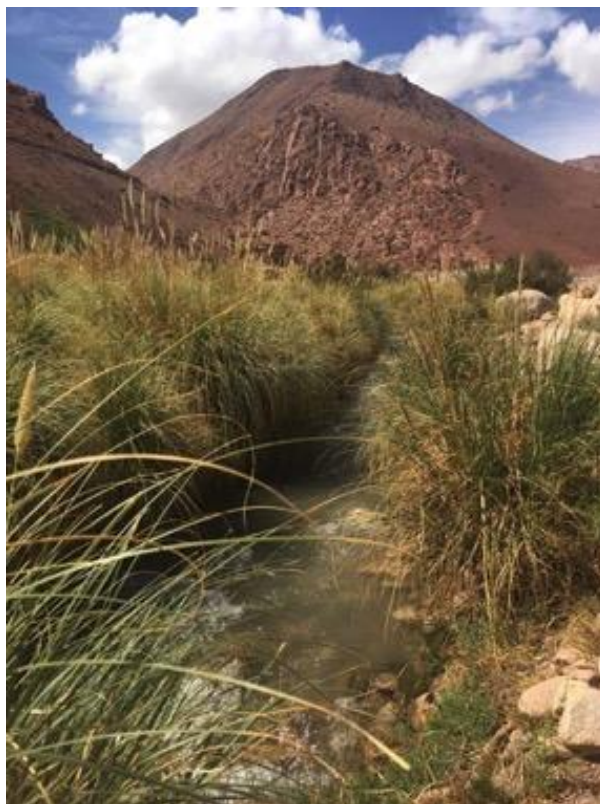
Figura 4-5: Vegetación en buen estado 100 metros arriba río Ramadilla

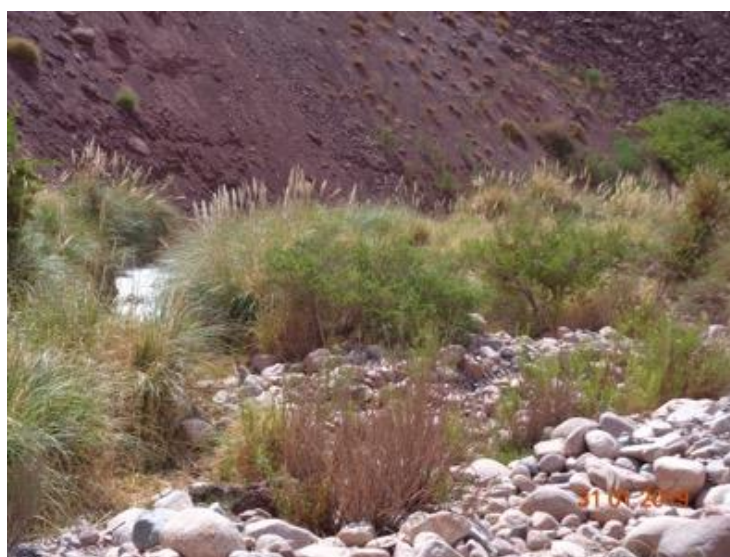
Figura 4-6: Vegetación en buen estado 100 metros abajo río Ramadilla

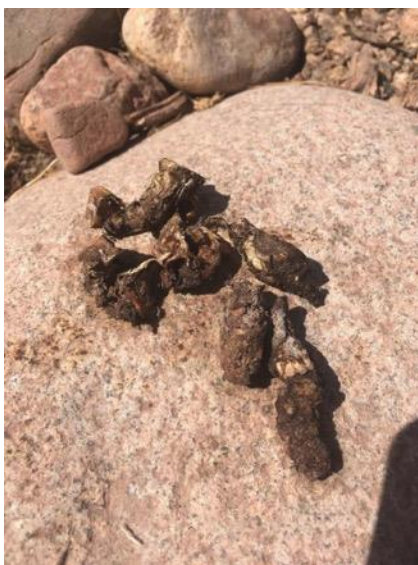
Figura 4-7: Fecas de fauna en sector descarga del río Ramadilla.

Aún así, y dado que los efectos a largo plazo de este tipo de sucesos son poco previsibles, se recomienda un monitoreo de fauna enfocado a reptiles y vizcachas para evaluar la evolución de las poblaciones de estas especies, en el sector.

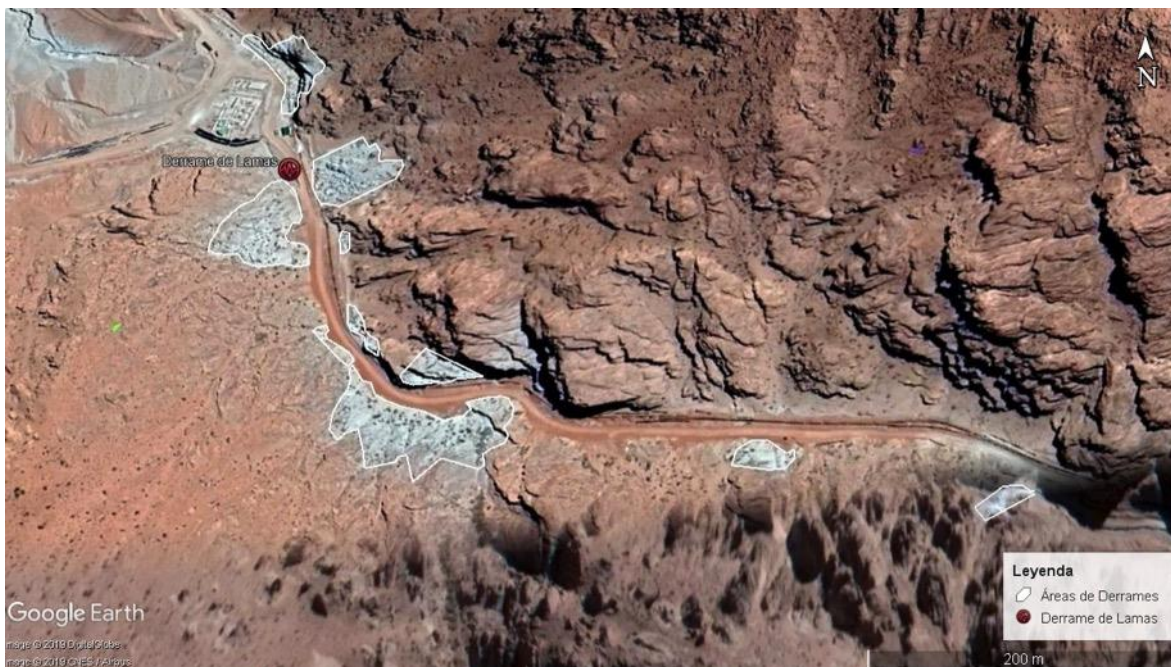
Se evidencia la afectación de al menos cinco sectores de la Quebrada Variante 2 afectadas por derrames anteriores al 20 de marzo del 2018, las cuales suman una superficie aproximada de 1,8 hectárea (ver Figura 4-15). La visita a terreno permitió constatar la falta de limpieza del componente suelo en dichas quebradas por lo que la afectación de este componente se mantiene hasta el tiempo presente.

Figura 4-15: Componente suelo afectado por derrames de lamas anteriores al 20 de marzo de 2018

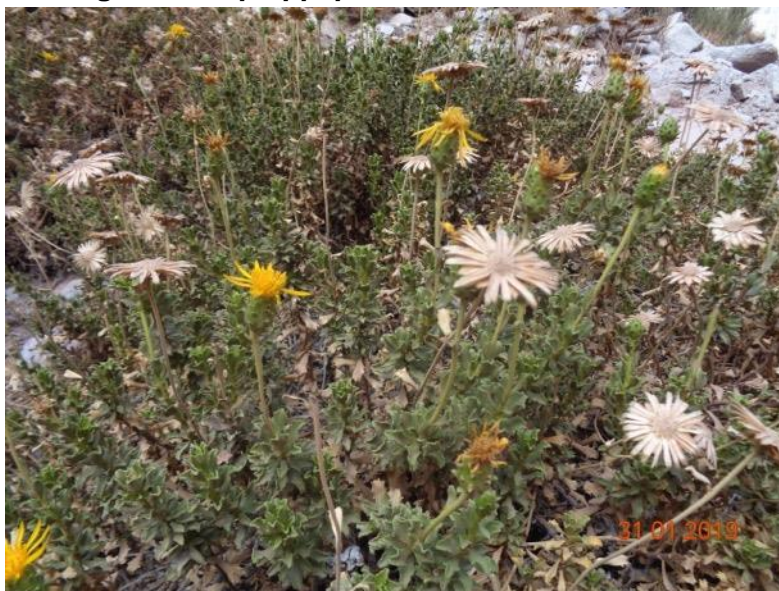
En este sentido, 12 de las 15 especies se encuentran evidentemente desarrollando alguna etapa de su ciclo normal de vida: ya sea están en floración, dispersión de frutos o yemas florales (Figura 5, Figura 6 y Figura 7). Por otro lado, el follaje de estos se presenta limpio y con una coloración propia de cada especie (Figura 8, Figura 9 y Figura 10).

Figura 5: *Haploppapulus bailahuen* en floración.

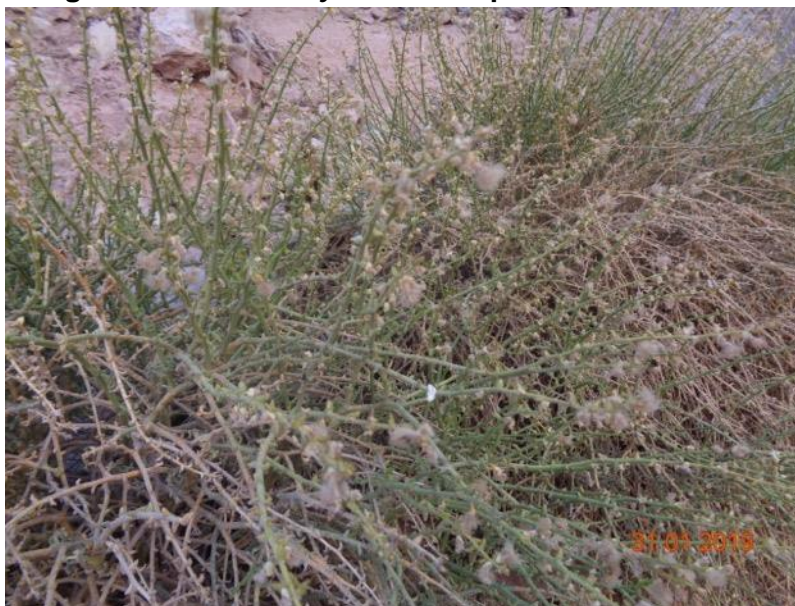
Figura 6: *Adesmia hystrix* en dispersión de semillas.

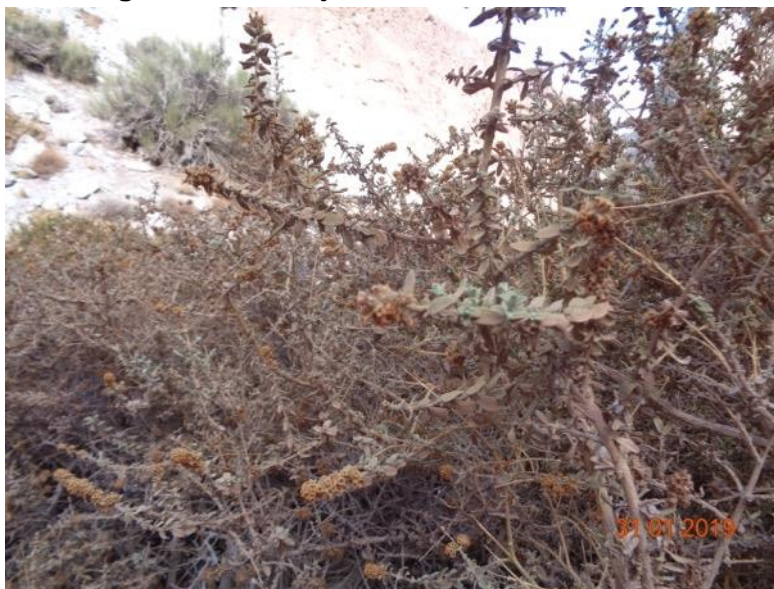
Figura 7: *Buddleja suaveolens* en floración.

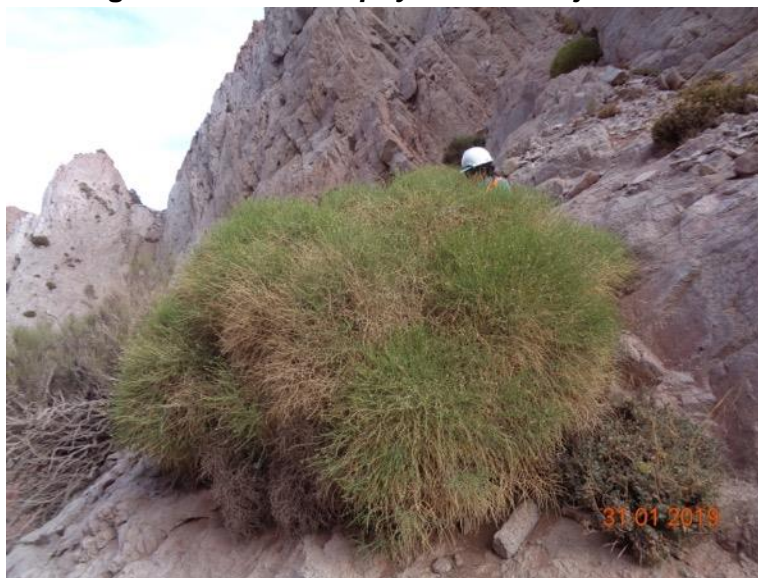
Figura 8: *Adesmia aphylla* con follaje verde.

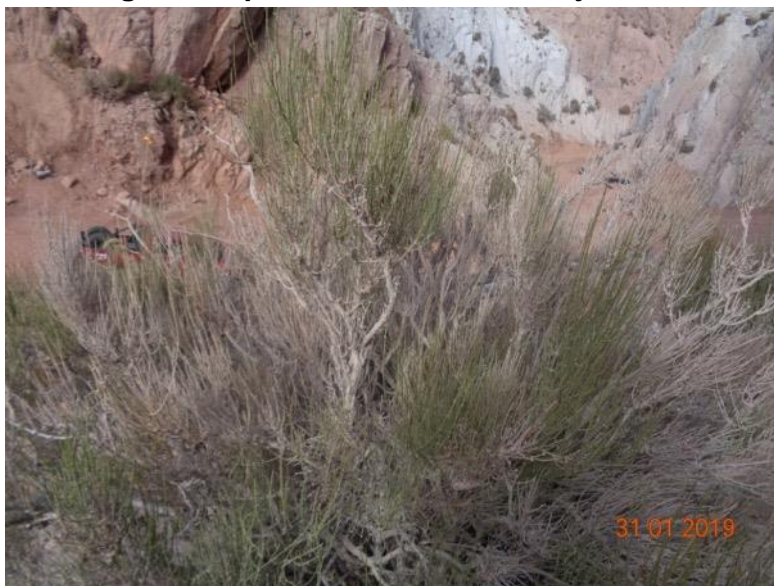
Figura 9: *Ephedra breana* con follaje verde.

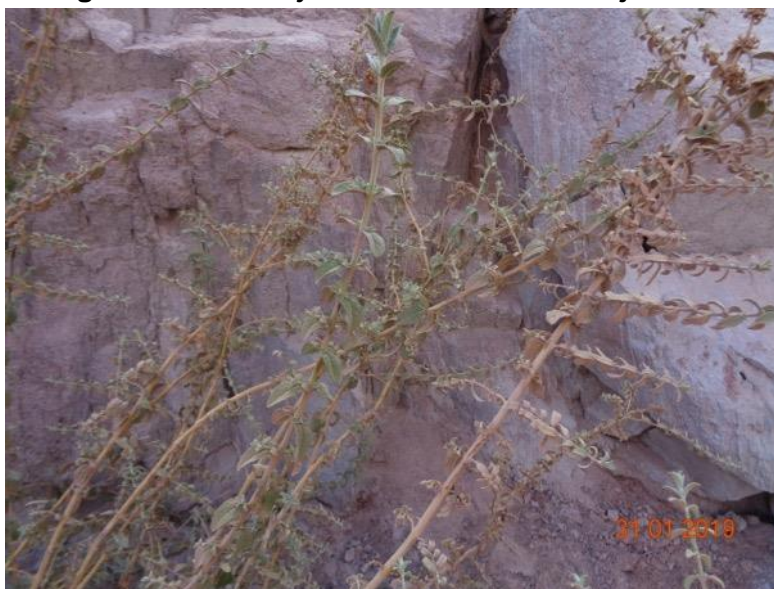
Figura 10: *Buddleja suaveolens* con follaje verde.

No obstante, teniendo en cuenta que existen posibles efectos a largo plazo que no pueden ser evaluados a la fecha (crónicos), se propone un monitoreo de la vegetación con frecuencia semestral por un periodo de tres años, midiendo 20 individuos afectados y 20 control para comparar los efectos de la falta de limpieza de lamas y restauración del suelo sobre cada grupo.

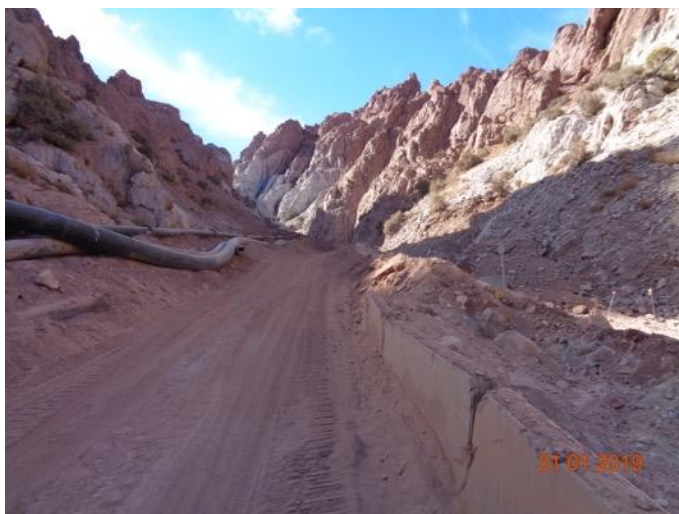
El alcance geográfico de la limpieza abarca el fondo de la quebrada, desde el punto de fuga de lamas hasta la obra de captación, lo que corresponde a una superficie de aproximadamente 0,5 ha. Si bien dicha limpieza se realizó entre el 18 de mayo y el 2 de

julio de 2018, esta limpieza se realizó con aproximadamente un mes de retraso con respecto a lo indicado en la resolución de la SMA. Dicho retraso produjo un efecto negativo sobre el componente suelo, el que no obstante ya se encuentra remediado, tal como pudo verificarse en la visita a terreno del día 31 de enero de 2019.

Figura 4-17: Fondo de quebrada limpio tras limpieza del derrame del 20 de marzo de 2018

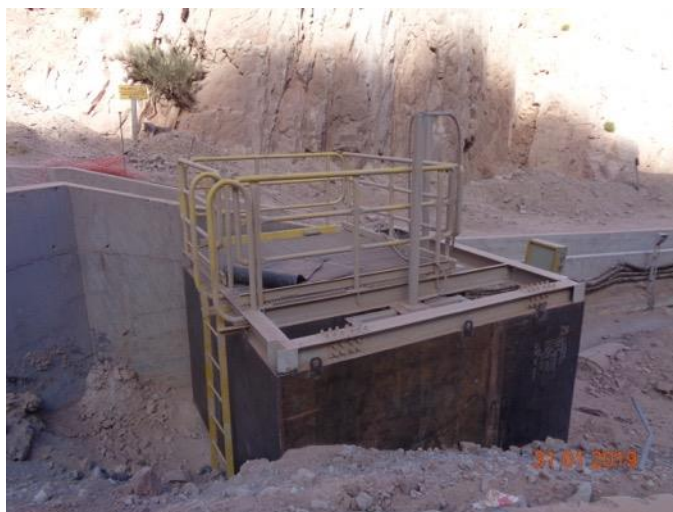
Figura 4-18: Sector limpio en área obra de intercepción IP-A2
