OF.ORD. _____ 0217/2019

Talca, 30 de abril de 2019

Junto con saludar, y en atención al Of. ORD. identificado en el ANT., hago envío a Ud. del informe INF-02-MAULE-2019: **"Actualización de observaciones geológicas tras denuncia de daño ambiental que afecta área del estero Nacimiento, sector Roblería, comuna de Colbún, Región del Maule"**, el cual contiene información actualizada al 3 de abril de 2019, sobre modificación de las laderas, posteriores derrumbes e intervención de cauces, producto de los trabajos derivados de la construcción de la central hidroeléctrica Roblería.

ACTUALIZACIÓN DE OBSERVACIONES GEOLÓGICAS TRAS DENUNCIA DE DAÑO AMBIENTAL QUE AFECTA ÁREA DEL ESTERO NACIMIENTO, SECTOR ROBLERÍA, COMUNA DE COLBUN, REGIÓN DEL MAULE

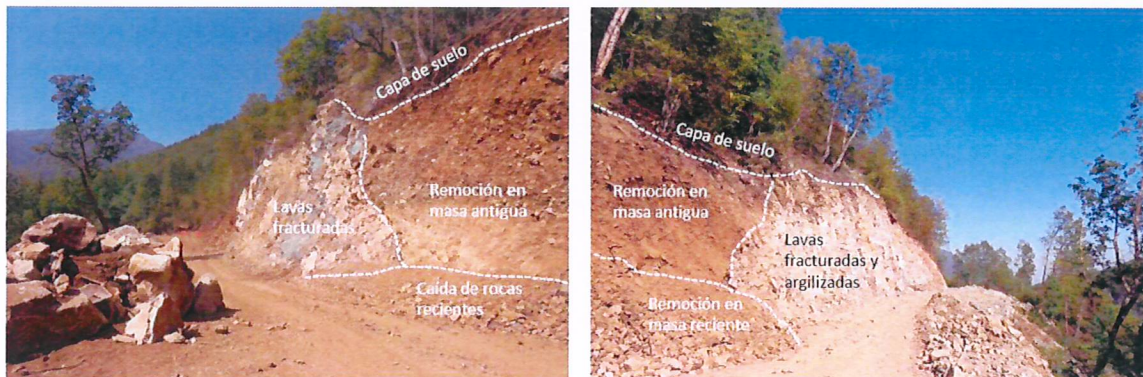
Sobre la unidad de basamento es posible observar un depósito de remoción en masa antigua de espesor máximo observado 4 m, correspondiente a una grava areno-limosa, de baja competencia, mala selección y principalmente matriz-soportado. Sus clastos corresponden a bloques de lavas, angulosos, de tamaños variables entre 2 mm a 40 cm. (Figura 2)

Figura 2. Disposición estratigráfica de las unidades geológicas observadas en el área de estudio.

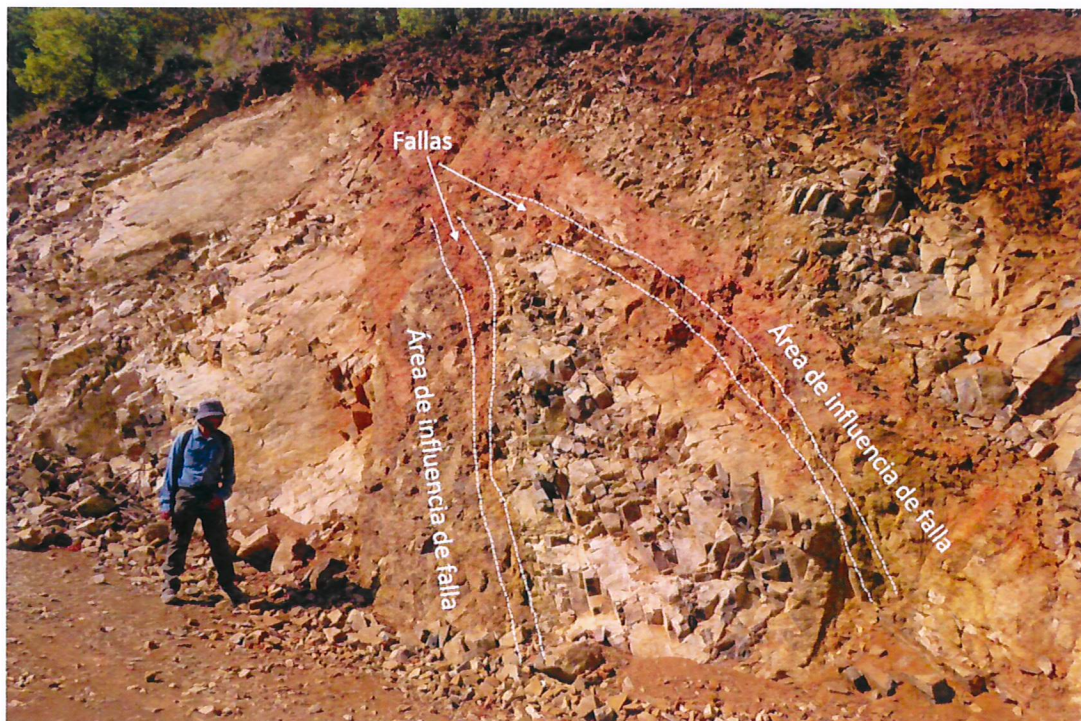
En las cercanías de estas zonas de baja competencia es posible observar fallas verticales y oblicuas. Estas estructuras se presentan con espesores decimétricos, con rellenos de roca triturada y salbanda (Figura 3). Adicionalmente, en las cercanías de la quebrada afluyente Q1 (Figura 12), en las coordenadas 295803 UTM Este, 603682 UTM Norte (WGS84, 19S), se observó el basamento intensamente fracturado, con presencia de alteración argílica, lo que podría evidenciar la presencia de una estructura mayor, además de transporte de fluidos (Figura 2).

Figura 3. Fallas y área de influencia de estas, observadas en visita del 3 de abril de 2019.

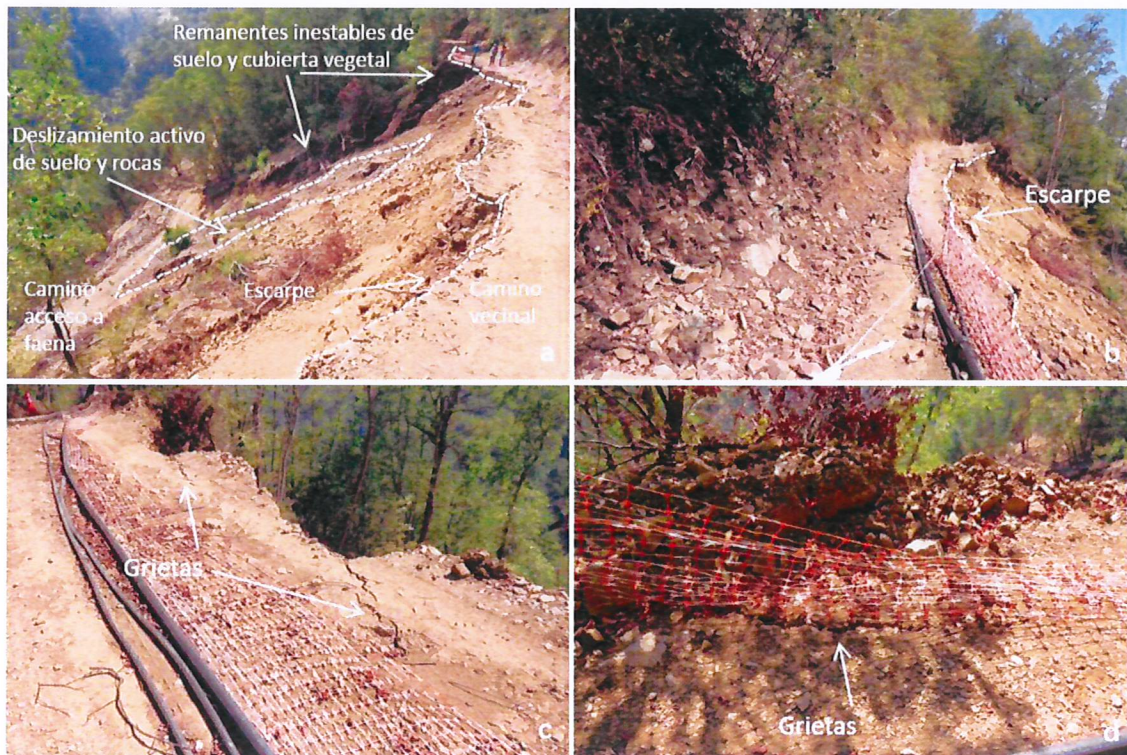
Este proceso ha continuado desde la visita en 2018 a la fecha, mostrándose efectos mayores sobre el camino vecinal. Se observa que los deslizamientos han disminuido el ancho del camino, el cual actualmente alcanza menos de 1 metro (Figura 5), y asimismo, han aumentado el efecto lateral por la presencia de las grietas identificadas por Falcón y Vergara (2018), aumentando el área de deterioro del camino vecinal. Junto con lo anterior, el material transportado desde esta zona se desliza hacia el camino de acceso a la faena (Figura 6), causando cortes en el mismo. Luego el material es retirado del trazado, y según lo observado, sería liberado hacia el talud que llega al estero Nacimiento como se detalla en la Figura 6-d.

De acuerdo a lo observado durante el desarrollo de este informe, la presencia de grietas en el camino vecinal, así como las características propias del material que constituye la ladera, generan debilidades del talud, y por lo tanto, lo más probable es que futuras lluvias continuarán el proceso de desmoronamiento, afectando aún más el camino vecinal y de acceso a la faena.

Figura 5: a) y b) Escarpe de remoción en masa que destruyó totalidad de tramo del camino vecinal. Imágenes de los depósitos de deslizamiento de suelo y rocas se observan en vista desde camino de acceso a faena, se detallan en la siguiente figura. c) y d) Grietas extensionales en bordes del escarpe evidenciando alta inestabilidad en camino vecinal. Sector vulnerable a generar nuevos deslizamientos.

Por otro lado, las condiciones del terreno observadas permiten establecer, primero que todo, que el actual trazado del camino vecinal no es recuperable, debido a la importante remoción de material observada en los puntos P1, P2 y P3 de la Tabla 1, los que son ilustrados en las Figura 4 y Figura 5. Estas remociones actualmente están activas, y continuarán destruyendo el camino vecinal. En segundo lugar, se indica que las quebradas tributarias al estero Nacimiento que se encuentran obstruidas, o con presencia de material que favorecen un bloqueo, presentan un alto riesgo a represarse y generar inundaciones repentinas.

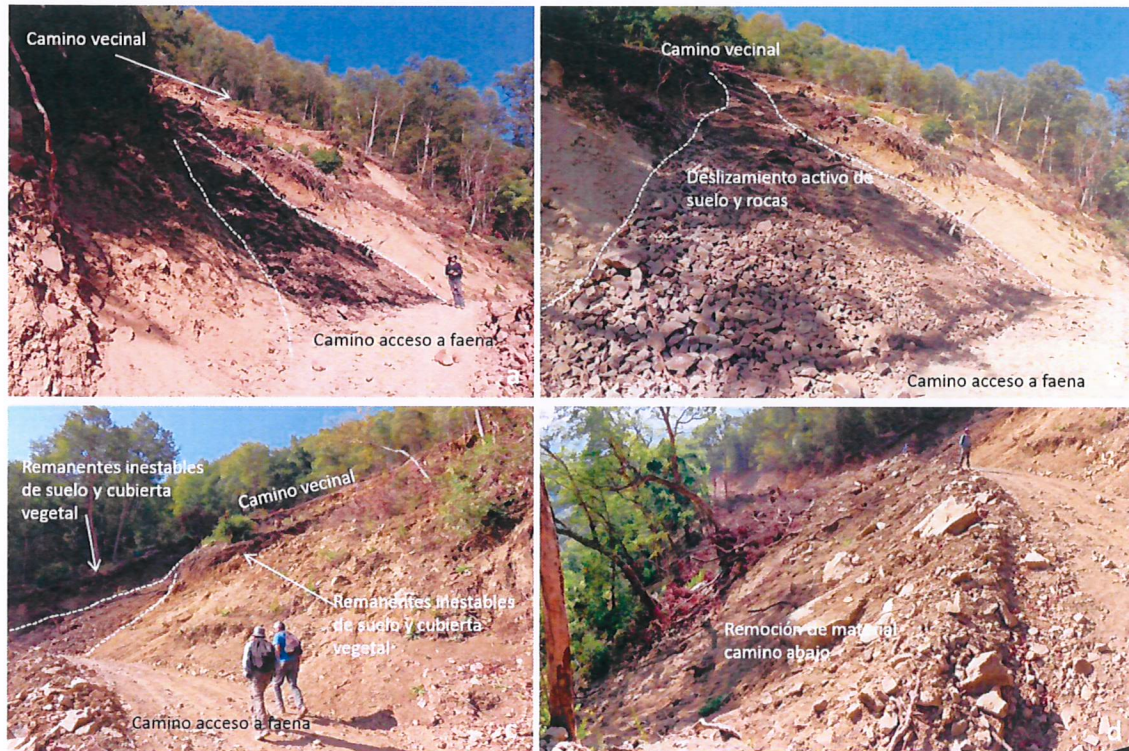
Figura 6: Remociones en masa por deslizamiento de suelo y rocas sobre camino de acceso a faena. Vista desde camino de acceso a faena.

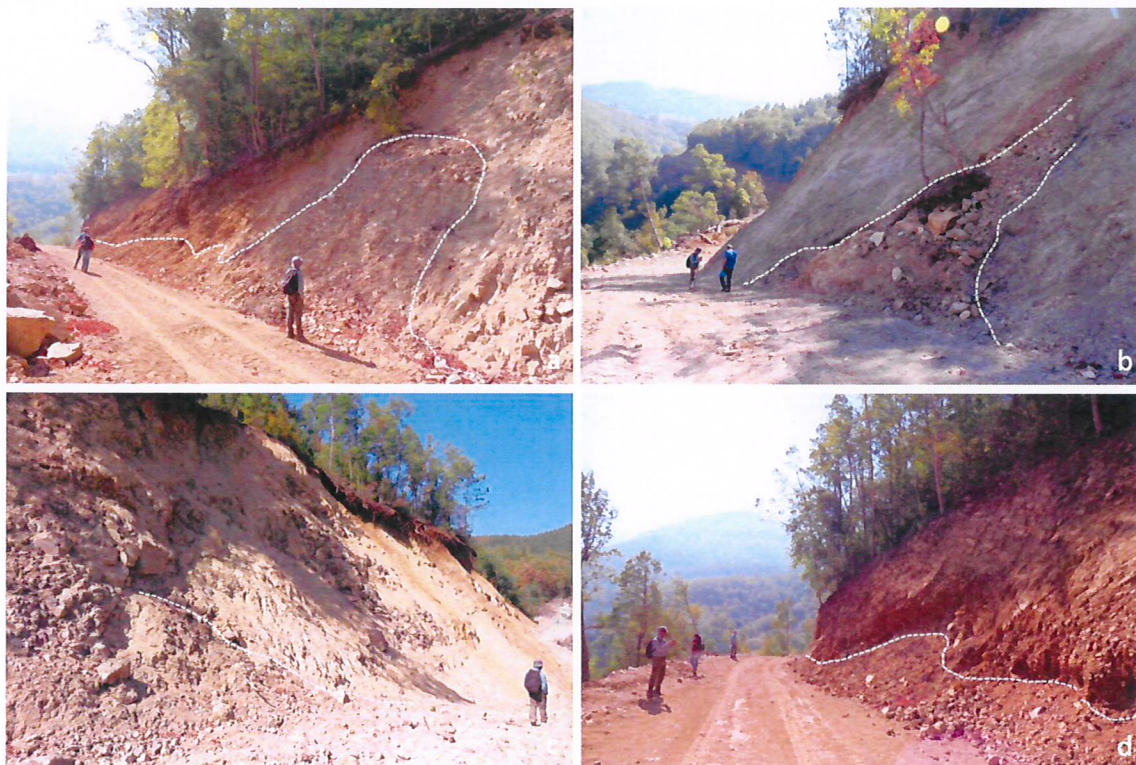
Los trabajos realizados para el trazado del camino de acceso a la faena han dejado expuestas las laderas, dejándolas susceptibles a los efectos de la gravedad y aguas lluvia. El material que caracteriza a la zona de estudio, tanto el basamento volcánico, el nivel de suelo y el depósito matriz-soportado, presentan debilidades y son poco competentes, por lo que la zona se hace propensa a generar remociones en masa, como las presentadas en la Figura 8.

Figura 8: Imágenes de varias remociones en masa o sectores susceptibles a generarlas, a lo largo de los caminos del sector.

Al respecto, y considerando los factores geológicos observados en este informe (presencia de remociones en masa activas, presencia de fallas, basamento fracturado, depósitos de remociones en masa antiguas, entre otros), se requiere que la empresa realice un estudio de estabilidad del terreno, con tal de resguardar la seguridad de las personas que transiten por este. Además, es necesario que todas las remociones en masa observadas en este informe, junto con los taludes subverticales, sean estabilizados, con el fin de dar seguridad a los trabajadores de la faena y a cualquier persona que pueda tener acceso a esta. Junto con lo anterior, se hace necesario realizar

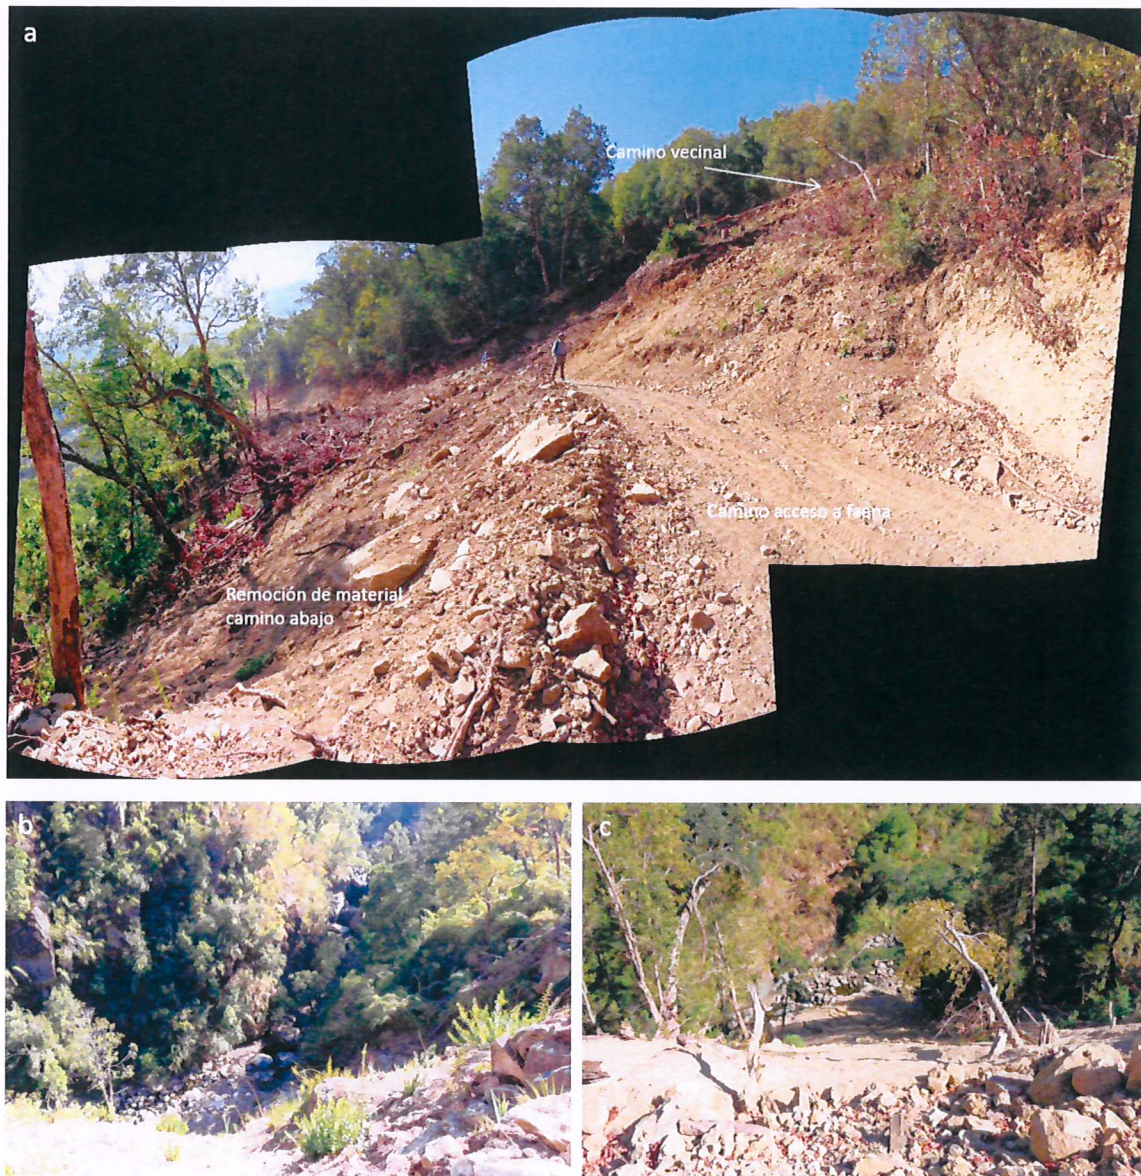
El material removido para la construcción del camino, en algunos puntos, ha sido desplazado con maquinaria y deslizado hacia el cauce del estero, generando modificaciones en la corriente del mismo. Si bien actualmente no se reconocen bloqueos totales, pues se observa que el agua escurre con normalidad, no se puede descartar que en el futuro se pueda producir represamiento de las aguas producto de estos depósitos.

Las observaciones se realizaron desde el camino y desde el estero (Figura 10 y Figura 11 respectivamente), y se observó que el material que ha alcanzado el cauce corresponde a una remoción en masa compuesta por fragmentos rocosos de tamaños variables (< 2 m de diámetro), hasta partículas pequeñas, las que se han ido erosionando posteriormente, dado que se observan cárcavas sobre el depósito (Figura 10-c).

Figura 10. Fotografías de depósitos sobre el estero Nacimiento. Vista desde camino de acceso a faena. a) Se observa la remoción del material camino abajo (hacia el estero nacimiento), del deslizamiento de suelo desde el camino vecinal. b) Material removido hacia el estero Nacimiento. Se observan fragmentos de roca de gran tamaño (diámetro ~1-2 m) que han caído hacia el estero. c) Material clástico de tamaños variables que han alcanzado el cauce el estero Nacimiento. Se observan cárcavas en su parte baja, producto de la erosión del depósito y remoción del material fino.

En cuanto al material re-movilizado, deslizado y depositado bajo el camino de acceso a la faena, hacia el estero Nacimiento, se indica que existe un alto riesgo de represamiento, lo que podría afectar el sector de las terrazas bajas del río Putagán, según las conclusiones de Falcón y Vergara (2018). Al respecto, se requiere que la empresa realice una limpieza del material que ha deslizado hacia el sector bajo del camino de acceso a la faena, con el fin de evitar un represamiento del estero y una posible inundación repentina posterior.

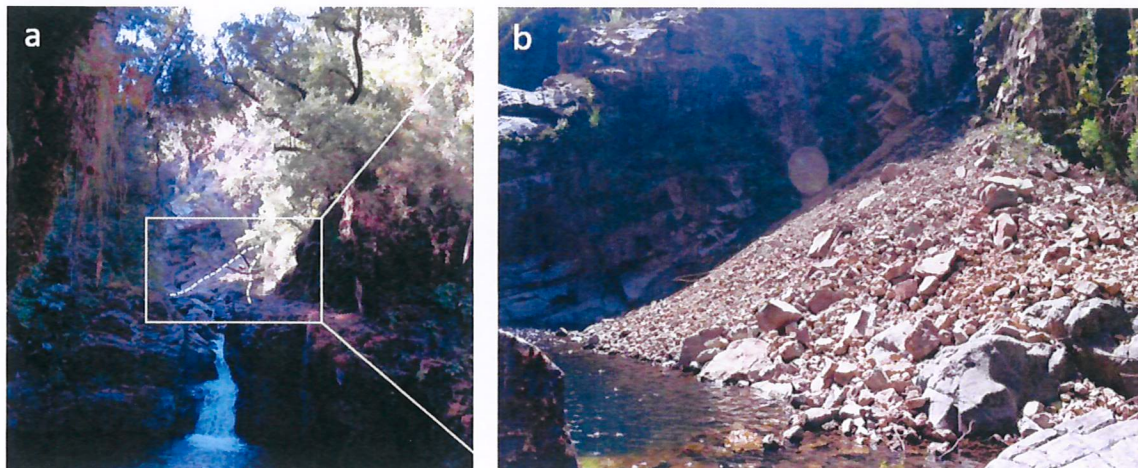
Figura 11: a) Fotografía de depósitos sobre estero Nacimiento. b) Acercamiento al depósito sobre estero Nacimiento (fotografía tomada el día 15 de Febrero de 2019, en visita del Director Regional del Maule de SERNAGEOMIN), se observa como el depósito ha alcanzado el cauce del estero.

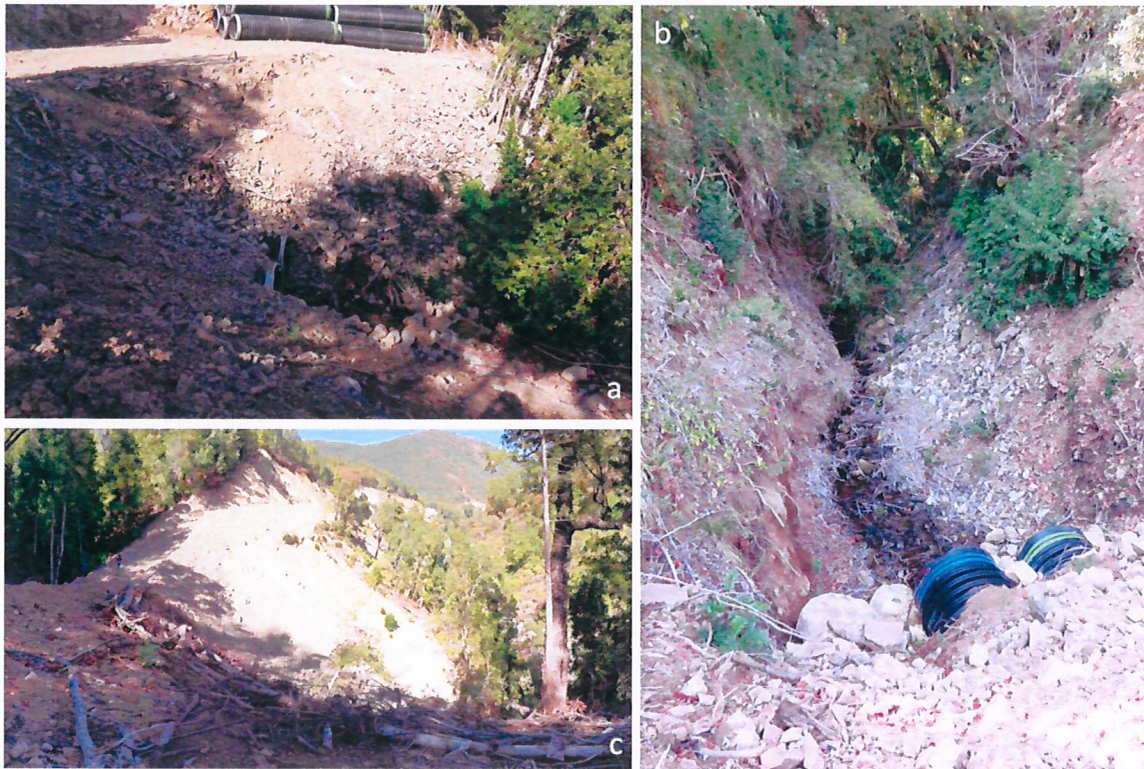
En la visita realizada para este informe se observó una quebrada con tuberías para el paso de agua (Figura 13- a y b), y dos con bloqueo del escurrimiento de agua desde el cerro (Figura 13-c). Si bien el segundo caso es más complejo debido al bloqueo del paso de agua, lo que podría provocar estancamiento, en ambos casos se identifica que el material utilizado para los bloqueos está suelto, y podría ser transportado por aumento de caudal en las quebradas, escurrimiento de aguas lluvia, o represamientos producto de los bloqueos.

Figura 13: Imágenes de intervención de quebradas tributarias al estero Nacimiento.

una limpieza de todas las quebradas tributarias al estero Nacimiento, para evitar represamiento y permitir un correcto escurrimiento.

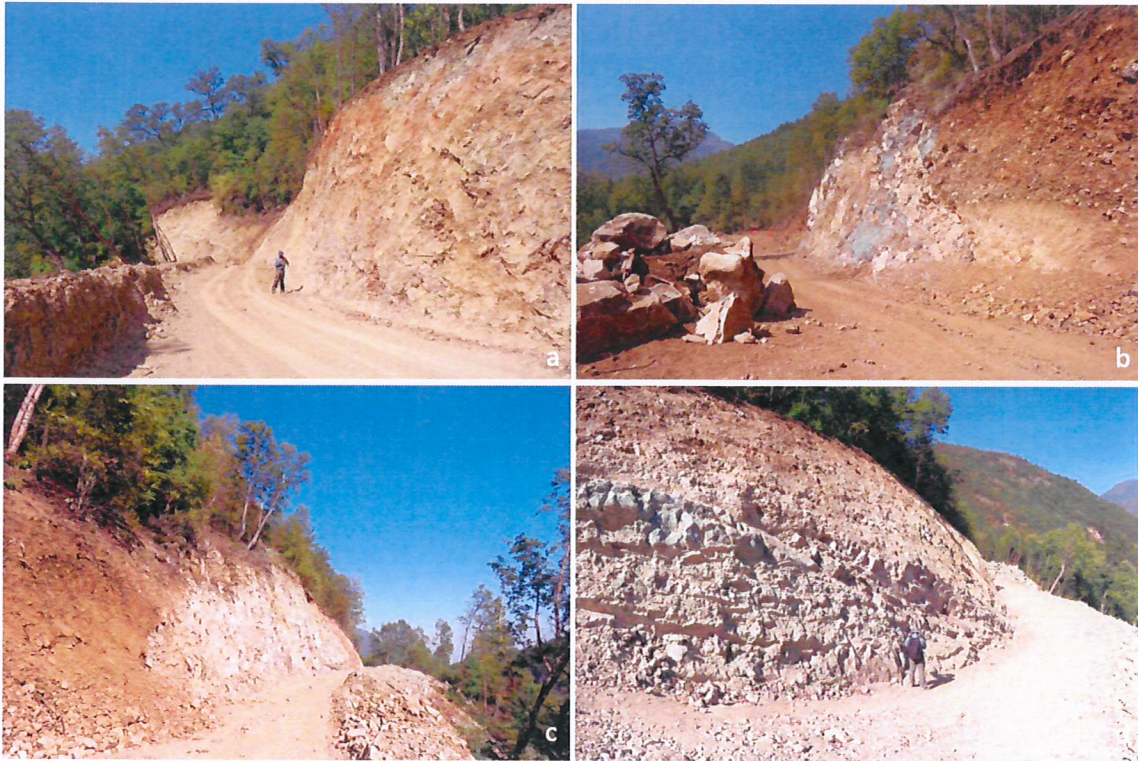
En general, los trabajos de construcción del camino han dejado el basamento volcánico expuesto, el que se encuentra fuertemente fracturado, y en algunos casos presenta fallas con salbanda en sus límites (Figura 3 y Figura 15). En los casos identificados, las pendientes de los taludes son sub-verticales, y alcanzan 3 a 7 metros de altura. Lo anterior, en conjunto con los niveles de depósitos matriz-soportados y de suelo que sobreyacen la roca, deja susceptible el área a remociones en masa y caída de rocas.

Figura 15: Imágenes de taludes subverticales en camino
