OFICIO N° 701 .-/

MAT.: Ingresar Informe de Avance de Programa de Cumplimiento.

INFORME DE AVANCE DE ACCIONES PROVISORIAS DEL PROGRAMA DE CUMPLIMIENTO (PDC) DEL VERTEDERO MUNICIPAL DE PUREN

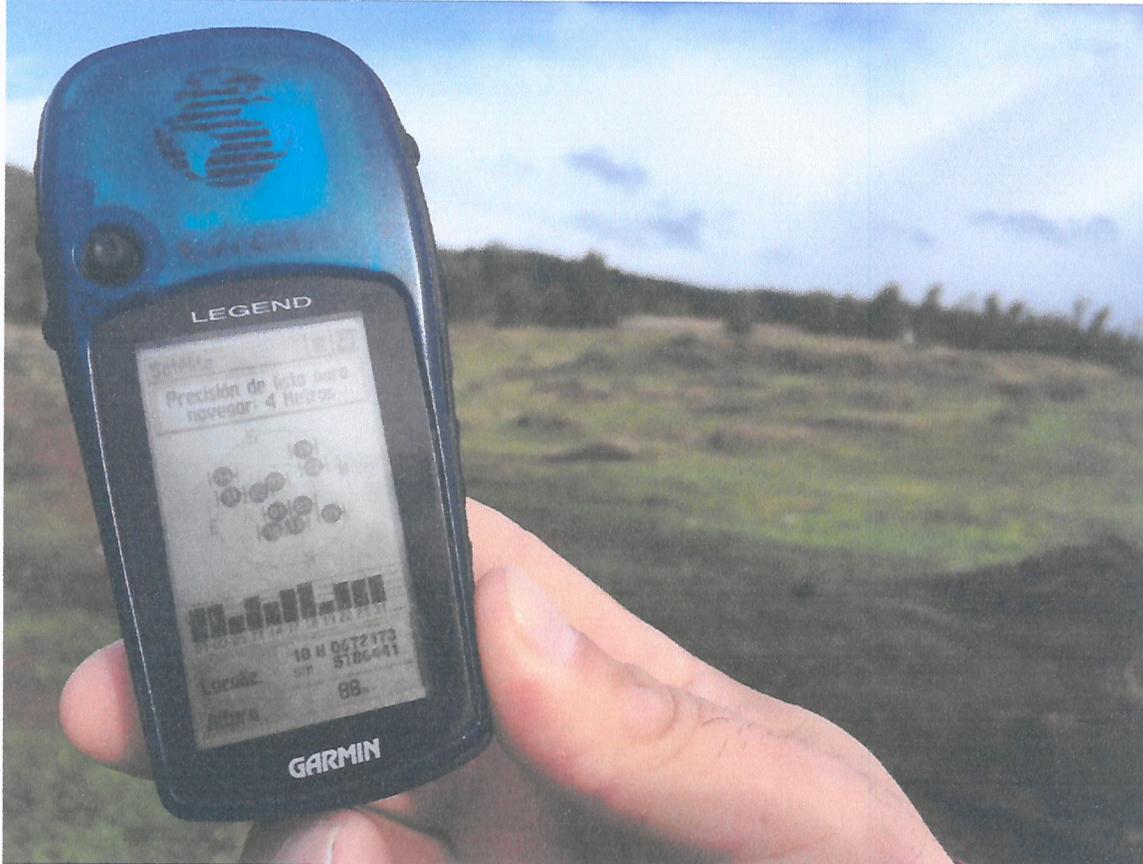
Fotografía N°2) Vista general del vertedero

Acción n°1) limpieza general del vertedero, corte de pasto y malezas.
Ejecutado

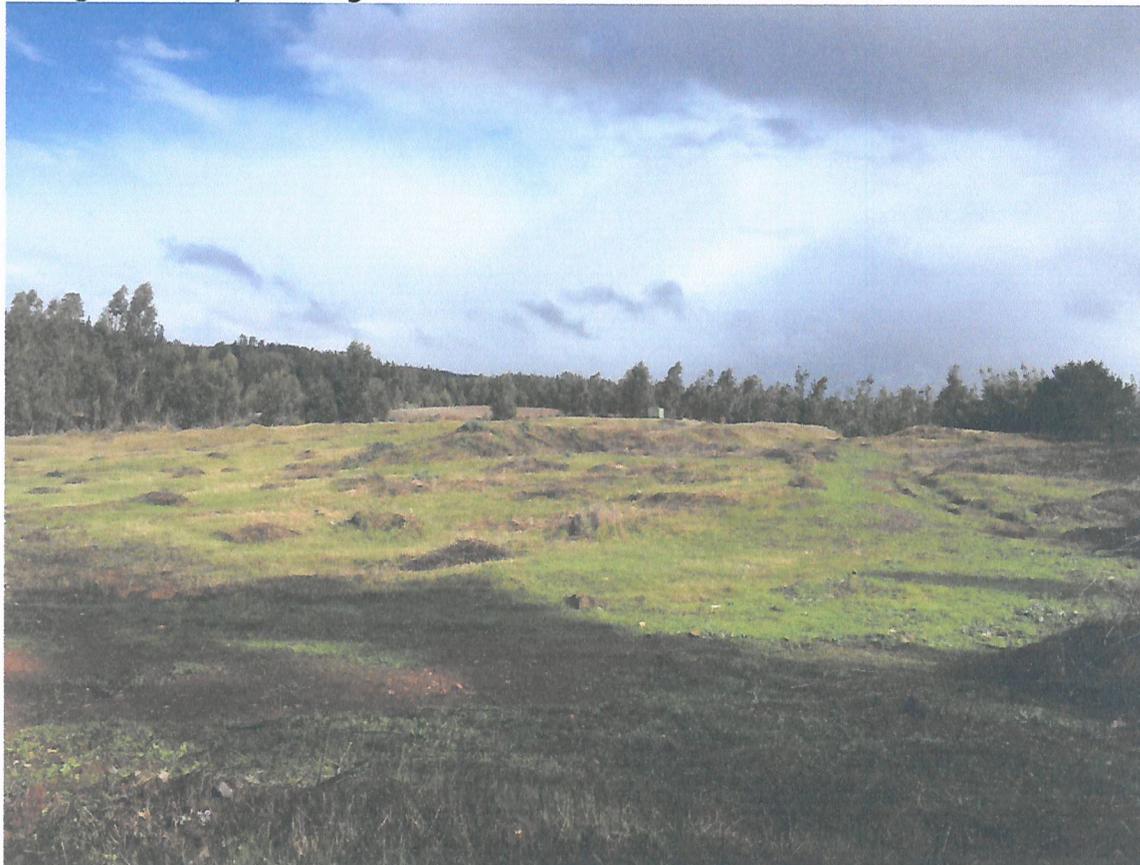
Fotografía N°3) Vista general tomada del sector noreste del vertedero

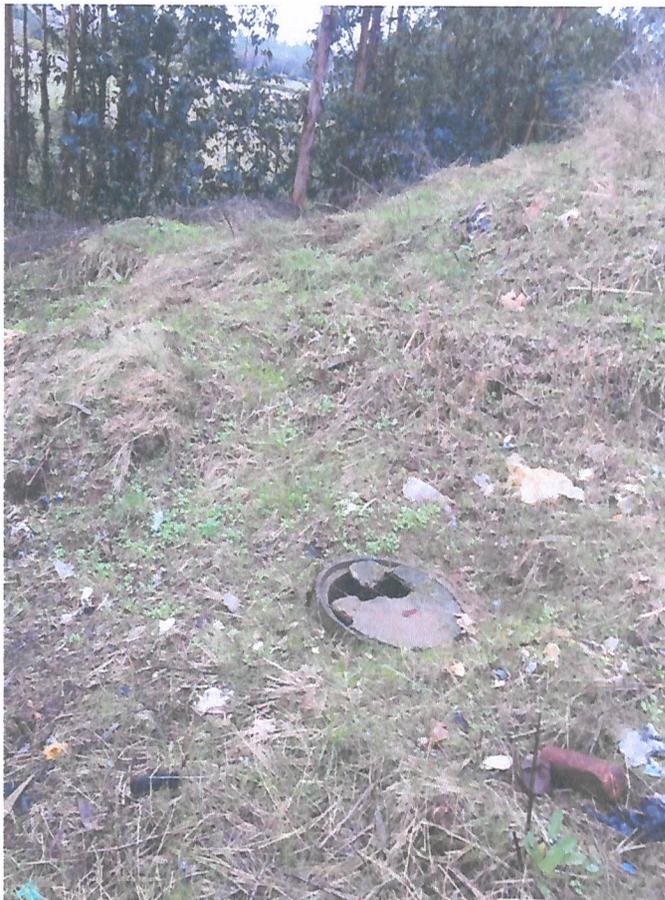
2) NO CONTAR CON POZO DE SUCCIÓN DE LÍQUIDOS LIXIVIADOS EN EL VERTEDERO PURÉN, AL MOMENTO DE LA INSPECCIÓN AMBIENTAL DEL AÑO 2016.

Fotografía N°4) Cámara de lixiviado, se encuentra en el vértice noreste del vertedero; en las coordenadas 672188 E, 5786447 S datum WGS 1984 huso 18S.

Acción N°5) descubrir y/o ubicación de la cámara de lixiviado existente y análisis de lixiviado

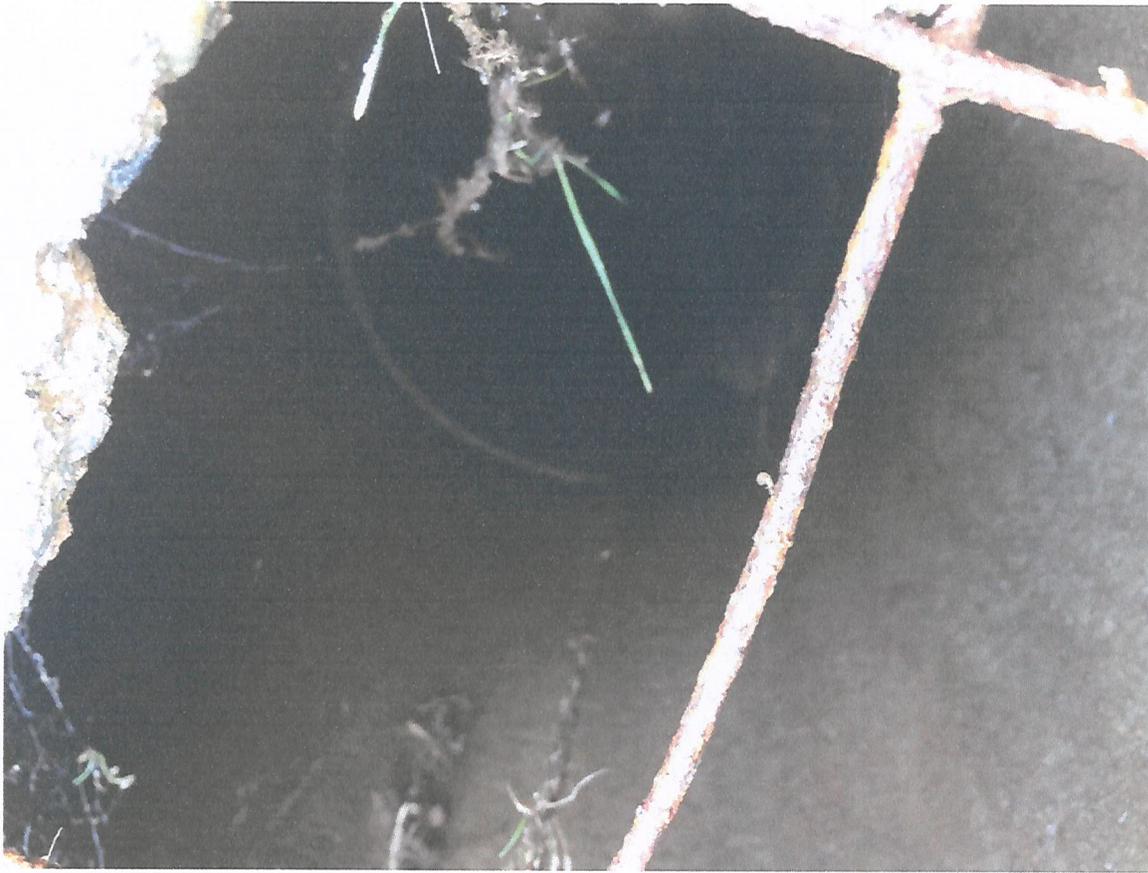
Fotografía N°5) Interior de cámara de lixiviado

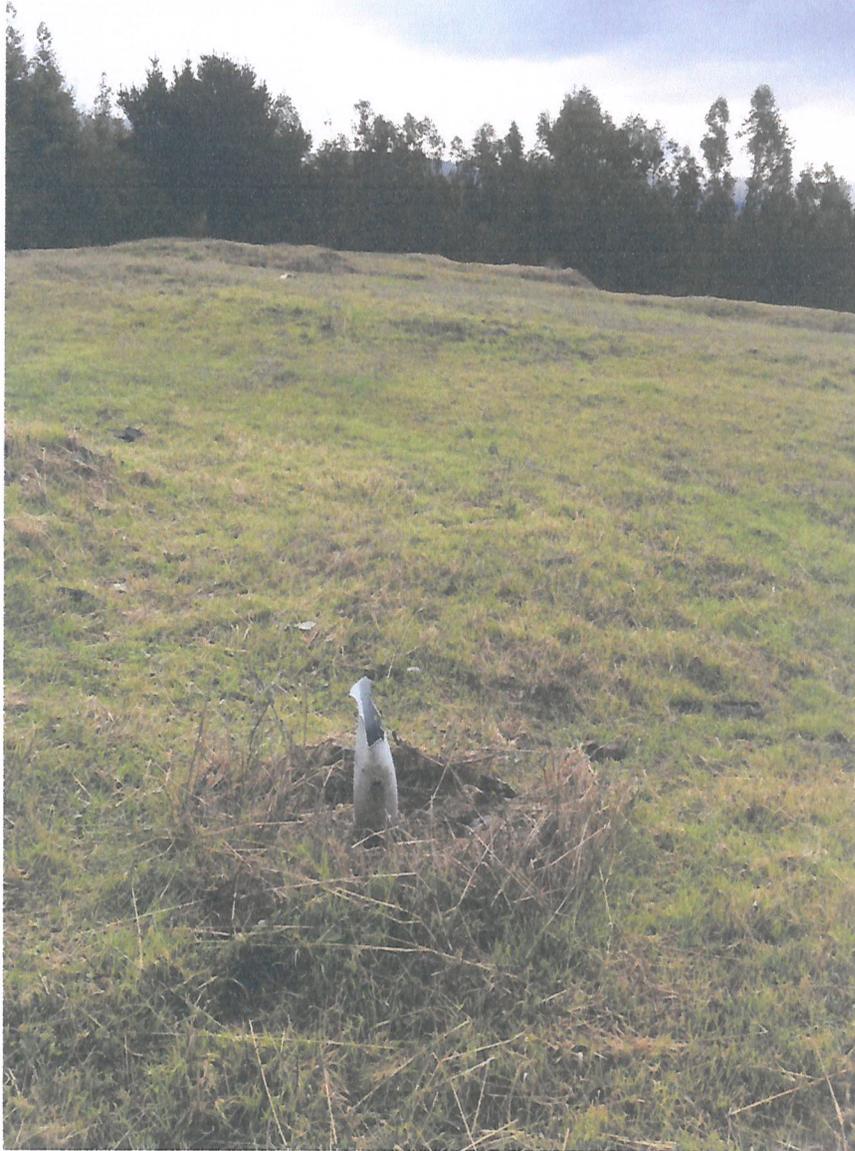
Fotografía N°6) Chimenea N°1

3) NO CONTAR CON CHIMENEAS NI SISTEMA DE MANEJO Y MONITOREO DE BIOGÁS DEL VERTEDERO PURÉN, AL MOMENTO DE LA INSPECCIÓN AMBIENTAL REALIZADA EL AÑO 2016.

Se ubica en las coordenadas 672040 E, 5786402S datum WGS 1984 huso 18S

Acción N°7) ubicar, descubrir las chimeneas de gas existentes
Realizada

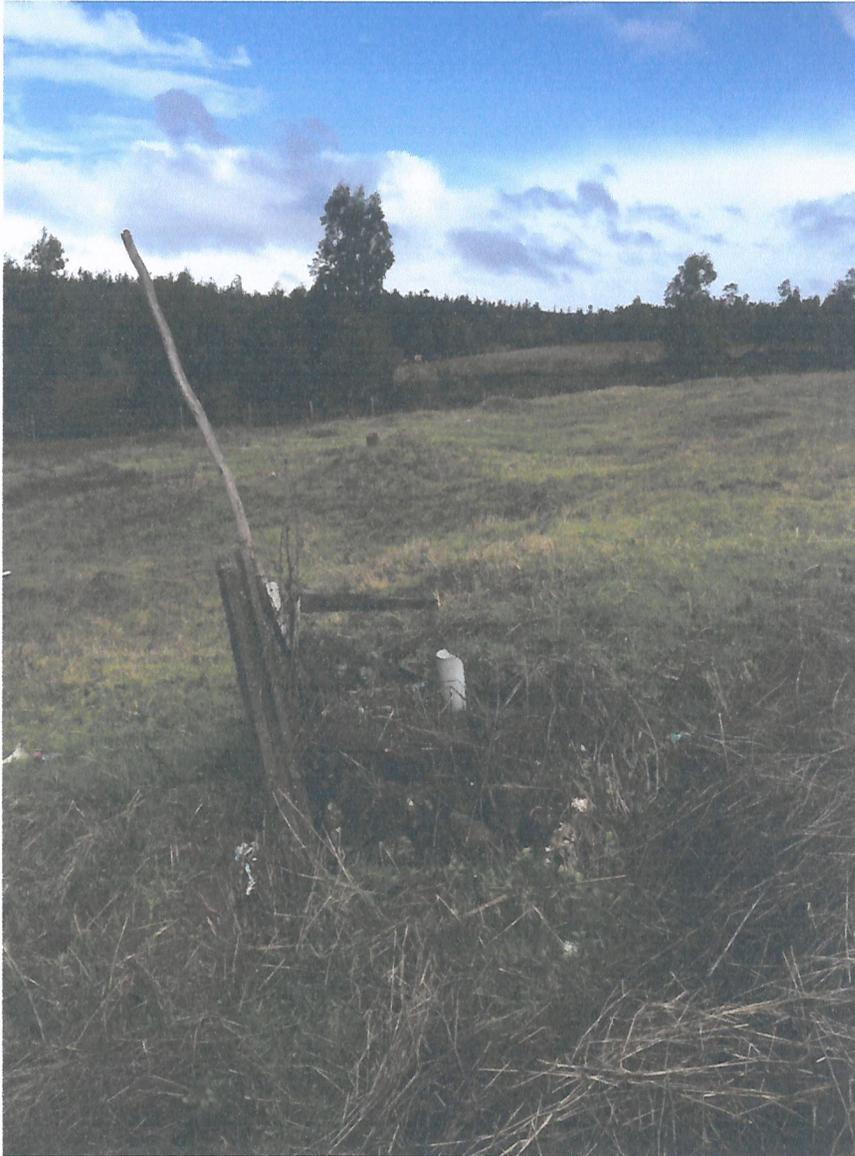
Fotografía N°7) Chimenea N°2

Se ubica en las coordenadas 672076 E, 5786392 S datum WGS 1984 huso 18S

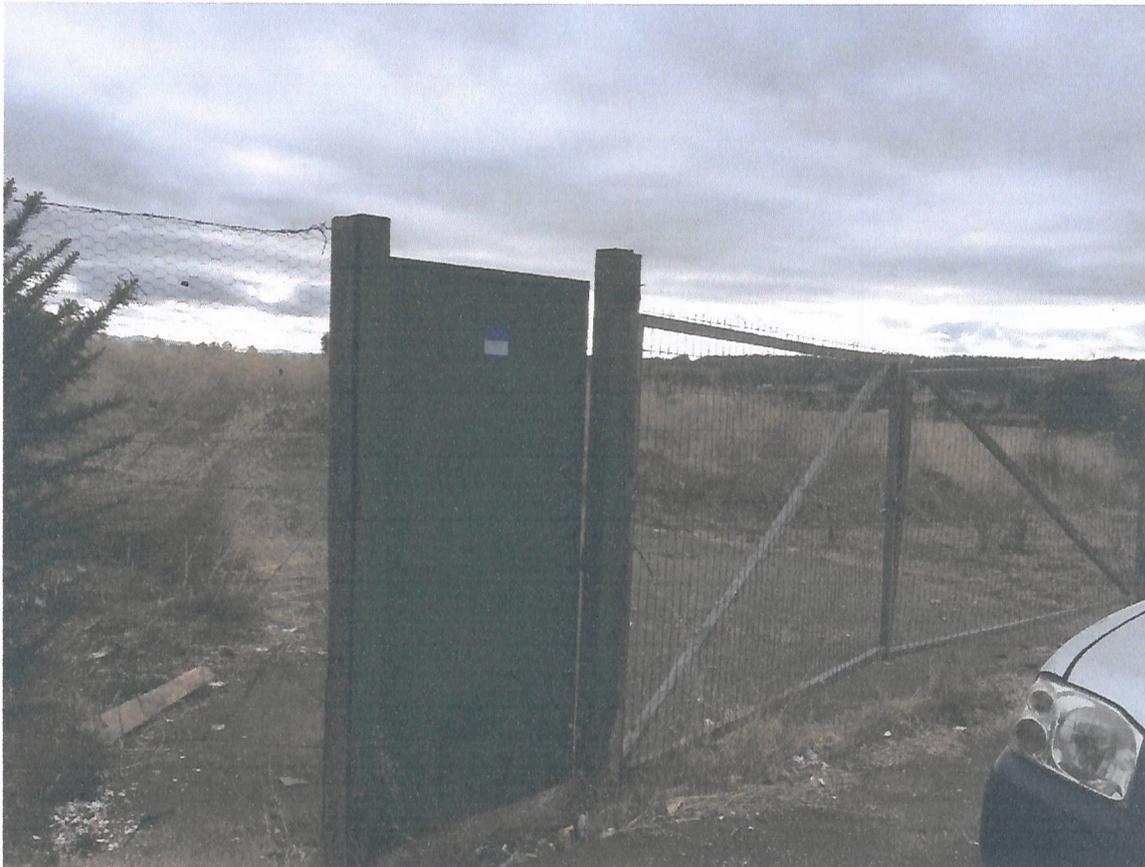
4.- NO CONTAR CON CIERRE PERIMETRAL EN BUEN ESTADO NI CONTROL DE ACCESO EN EL VERTEDERO PURÉN, SEGÚN CONSTA EN LA INSPECCIÓN AMBIENTAL DE 2016.

Fotografía N°8) control de acceso, portón de entrada del vertedero

En estos momentos se encuentra un portón con llave, con prohibición de acceso a personas externas al municipio.

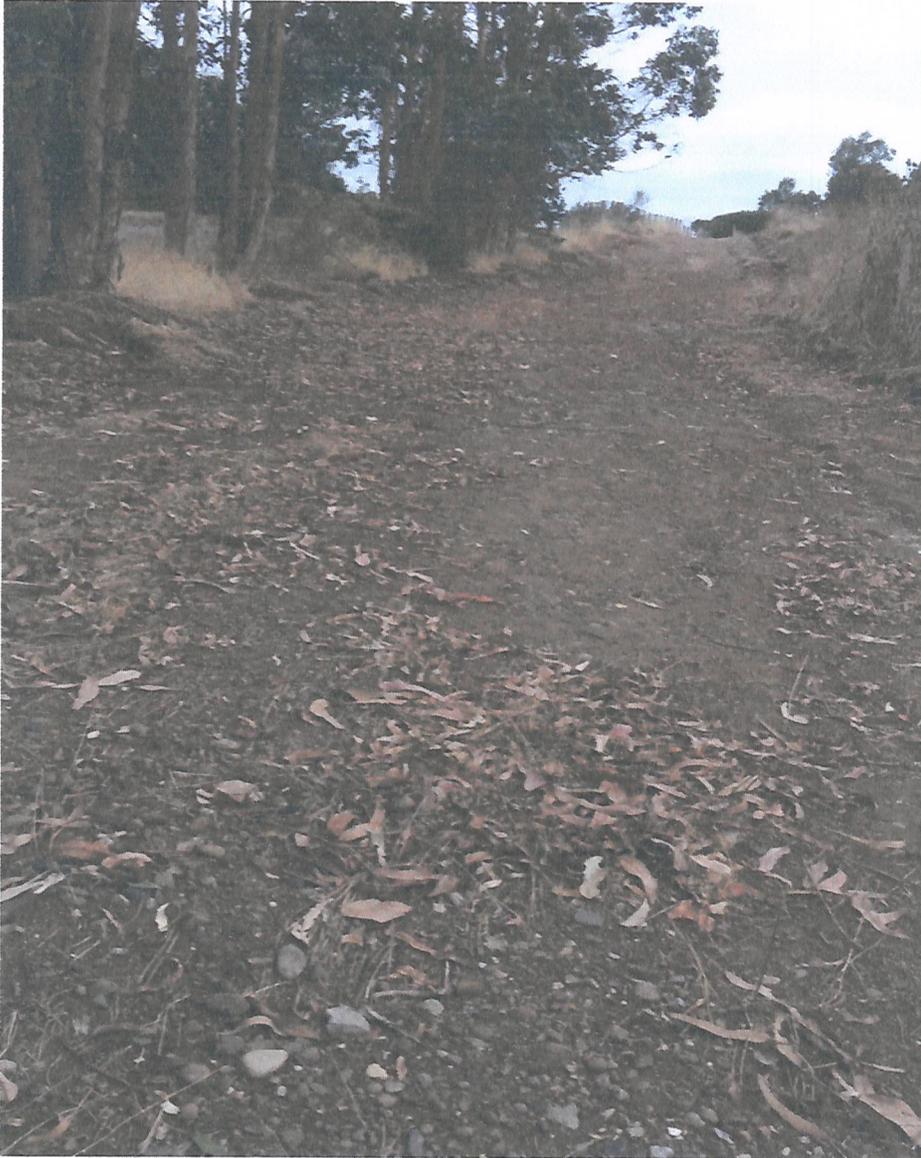
Fotografía N°9) cortafuego, sector sur del vertedero

Cabe señalar que en el vertedero se han realizado cortafuegos cada año y reforestación en su perímetro.
