## **Anexo fotográfico sector con deslizamiento de material contenido en la faja del proyecto Nacimiento**

Complementando el reporte del día de ayer, les informo que a las 9.00 hrs de hoy, se retomaron las labores de limpieza en el sector de la faja, proyecto Acueducto Estero Nacimiento.

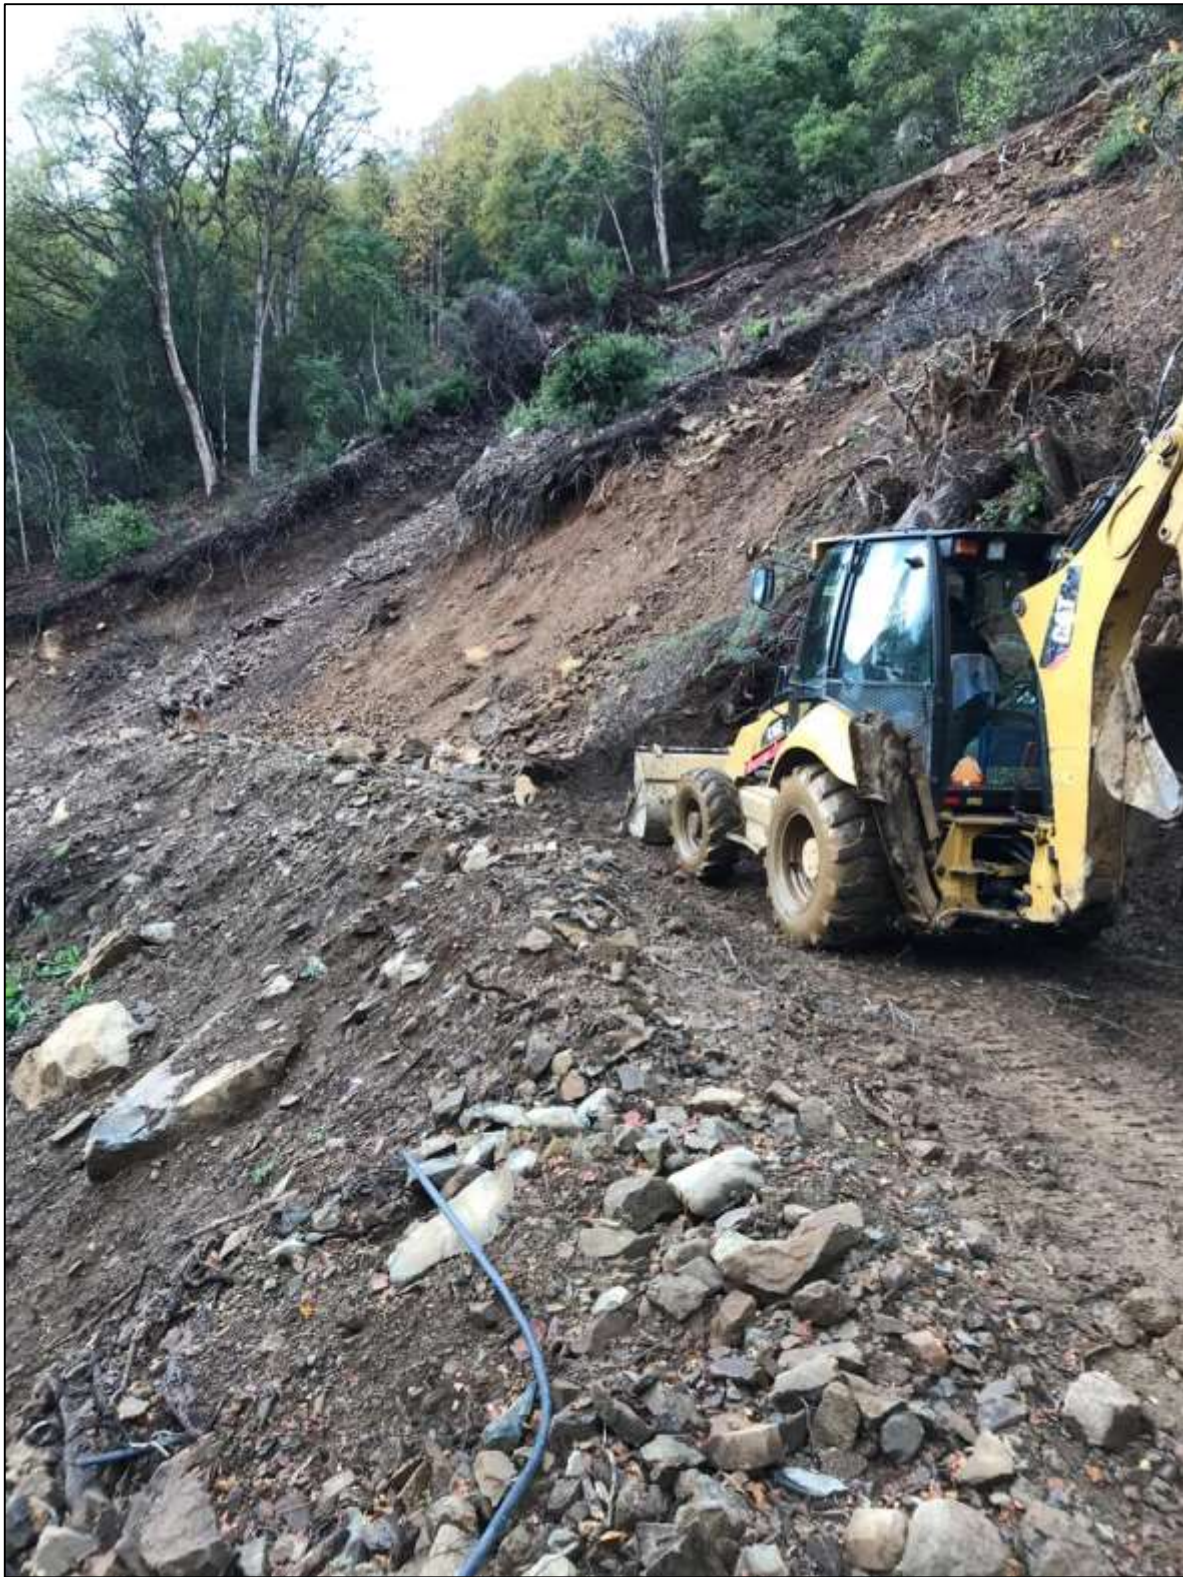
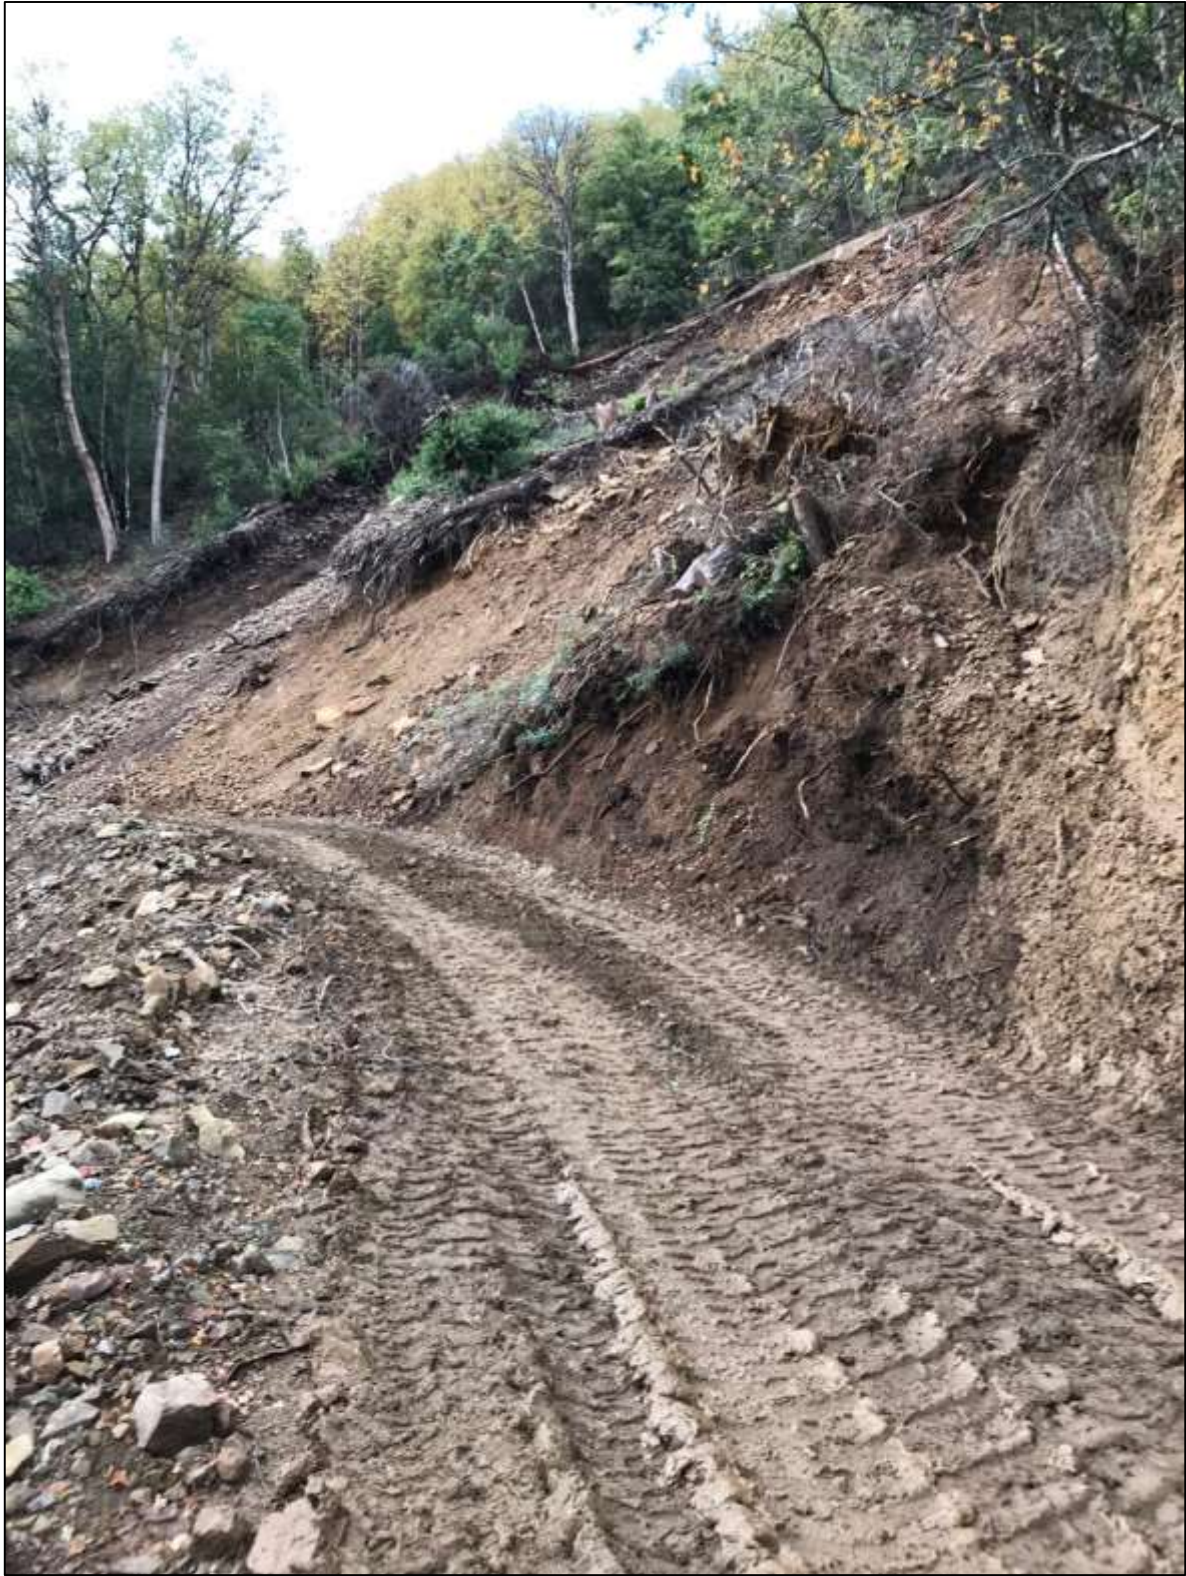
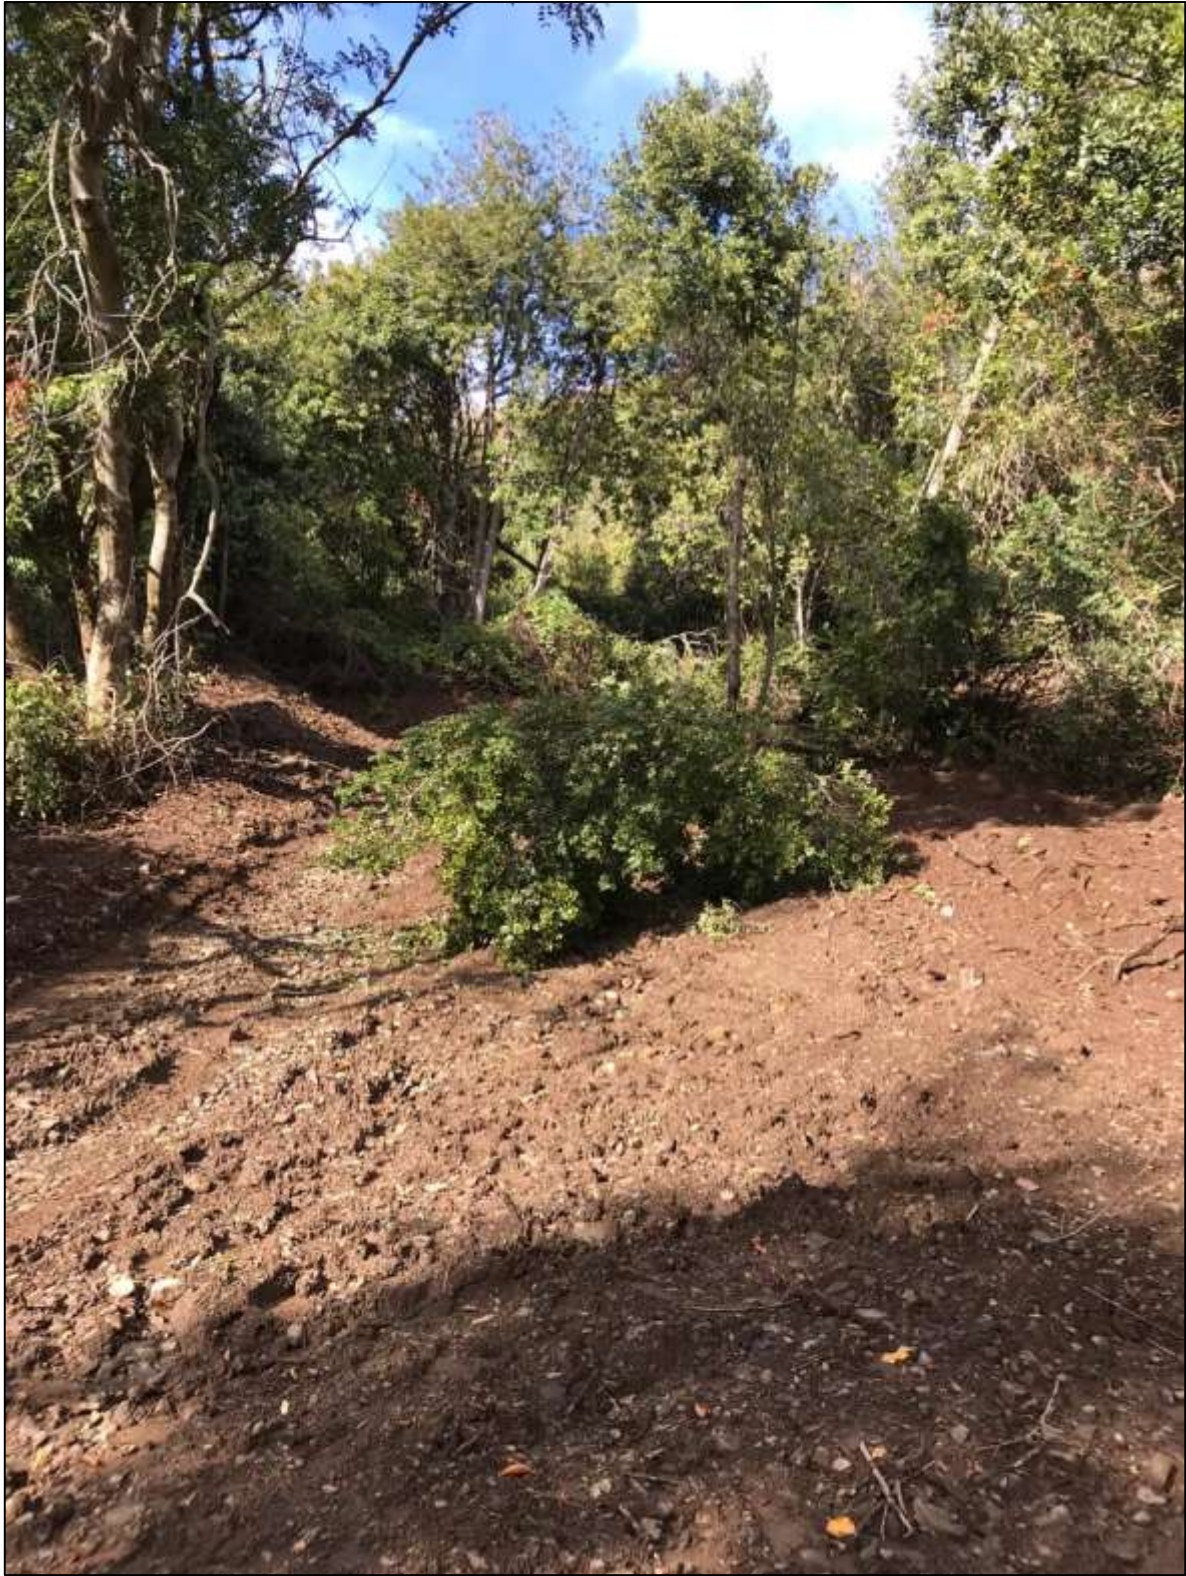
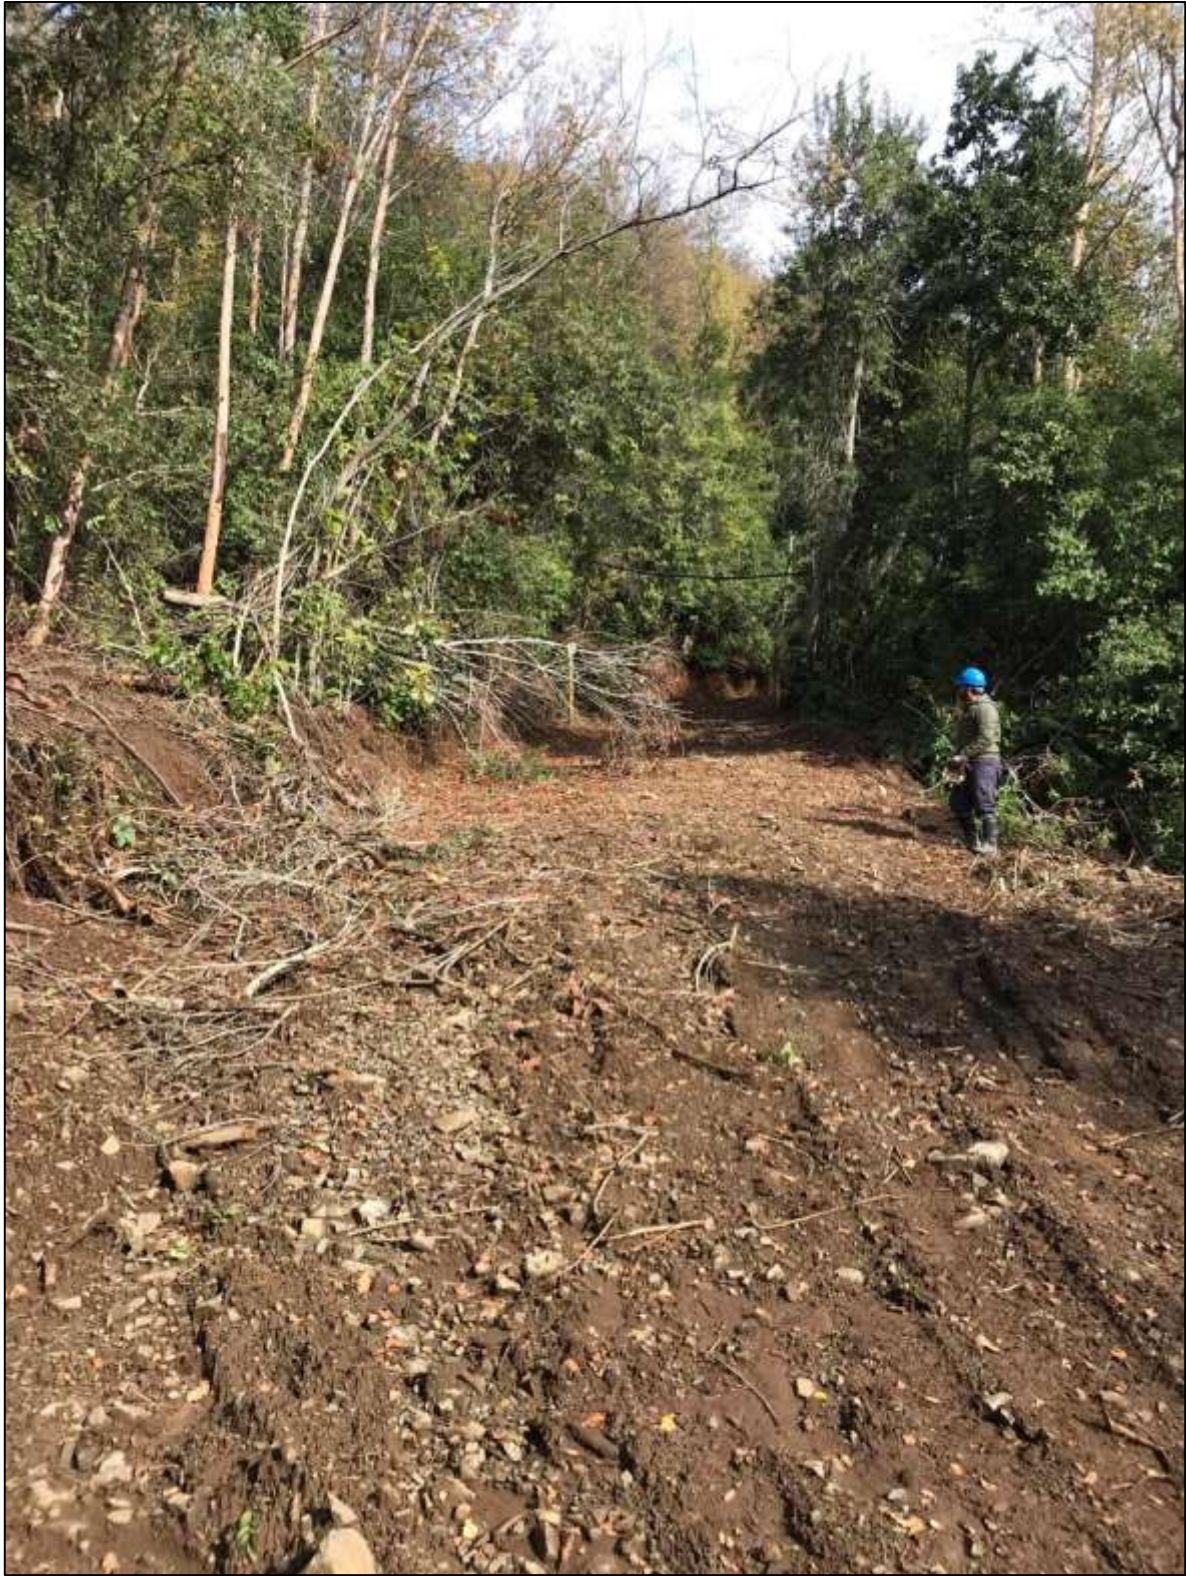
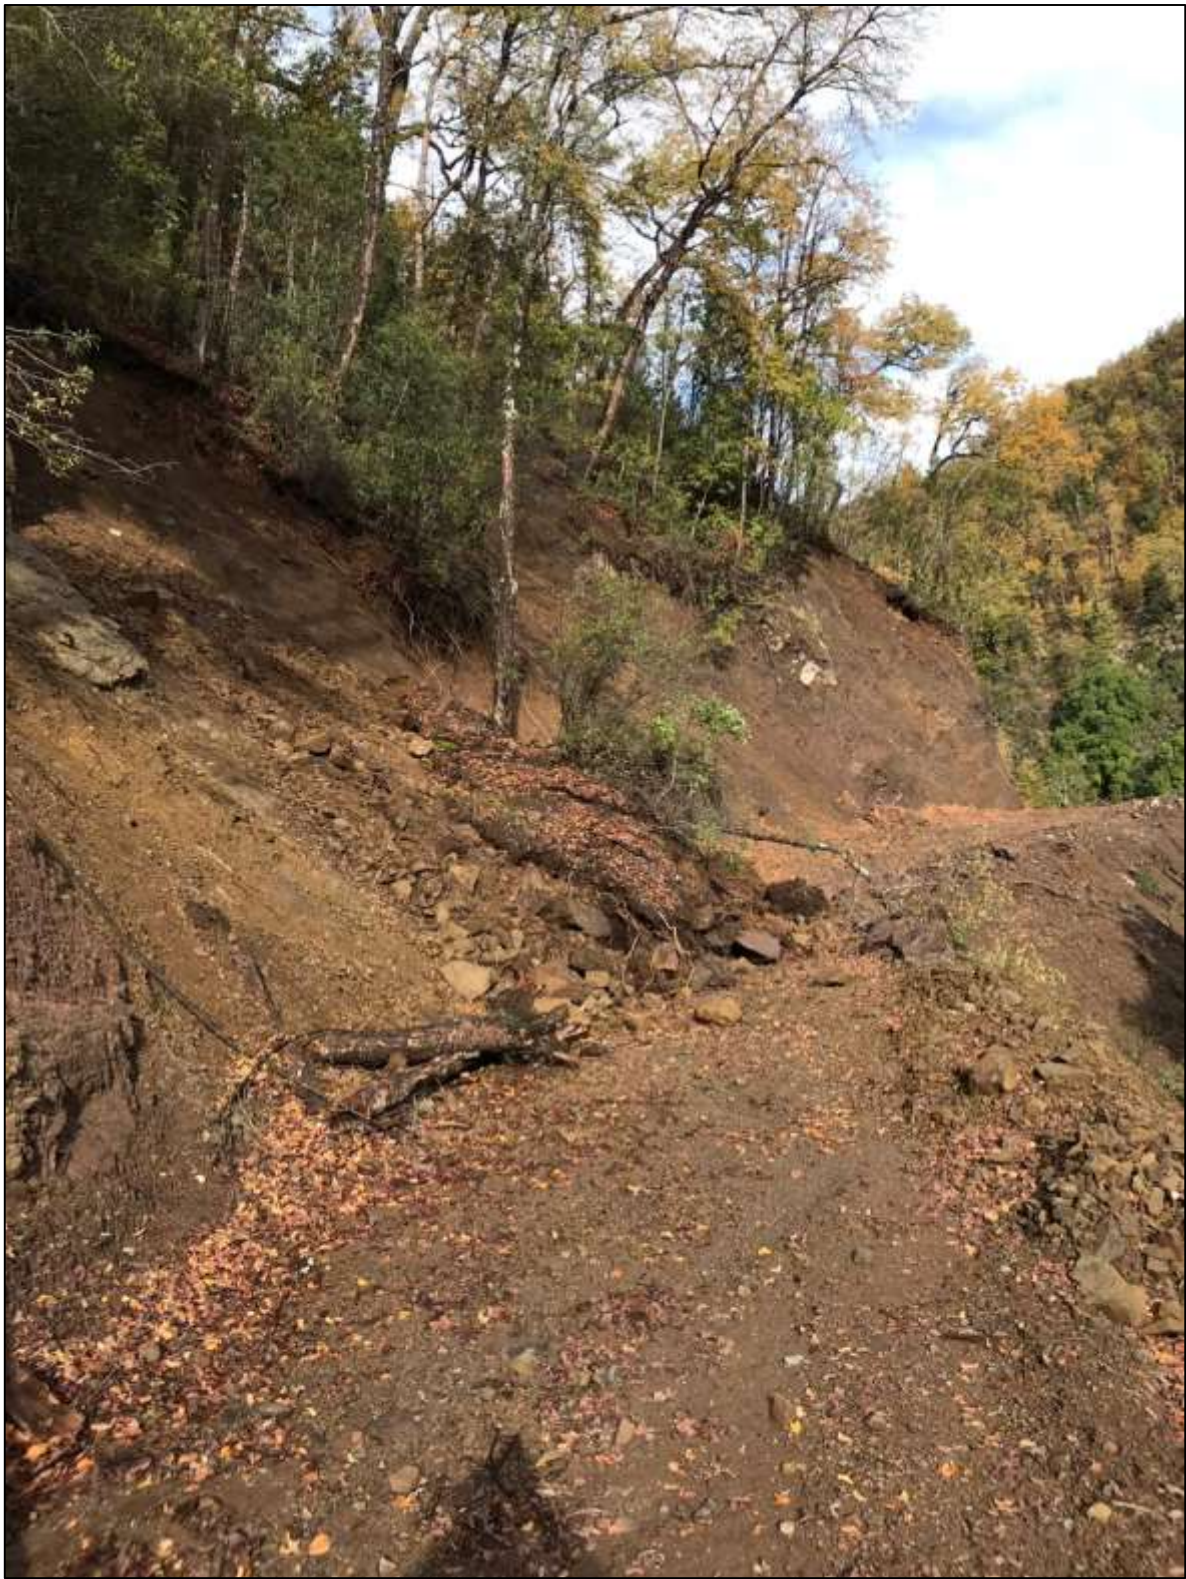
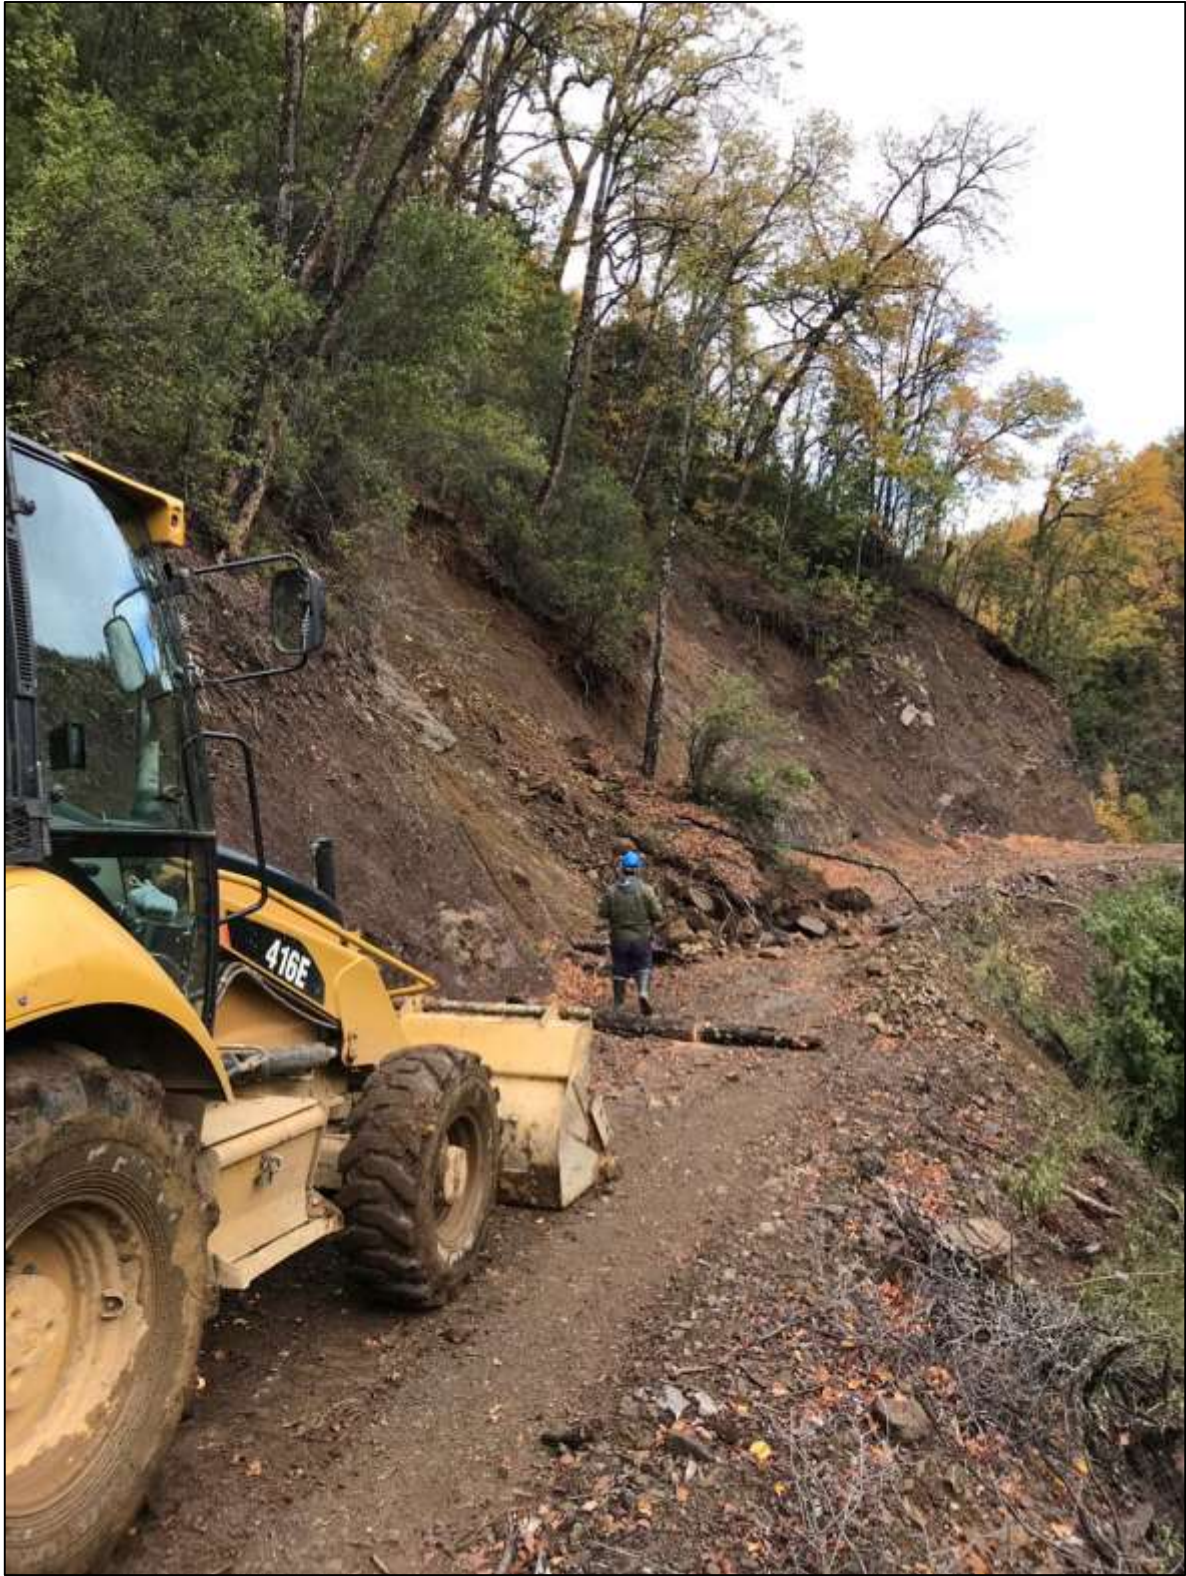
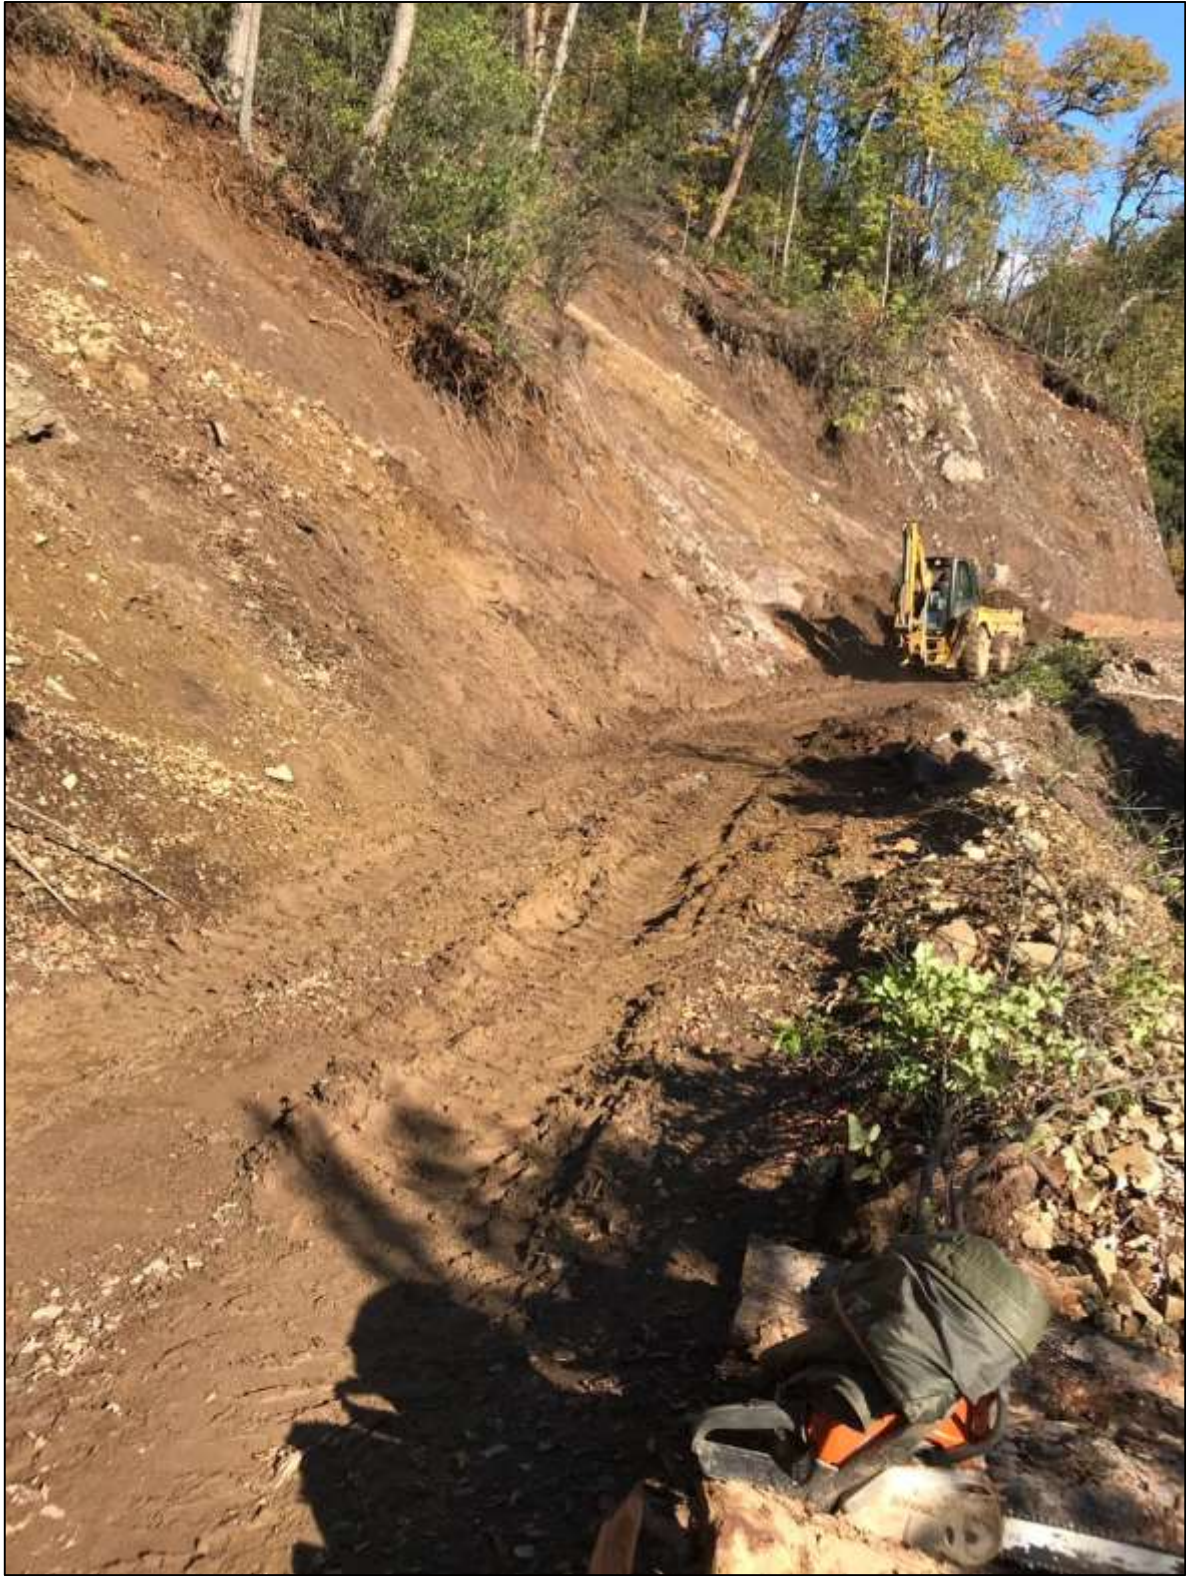
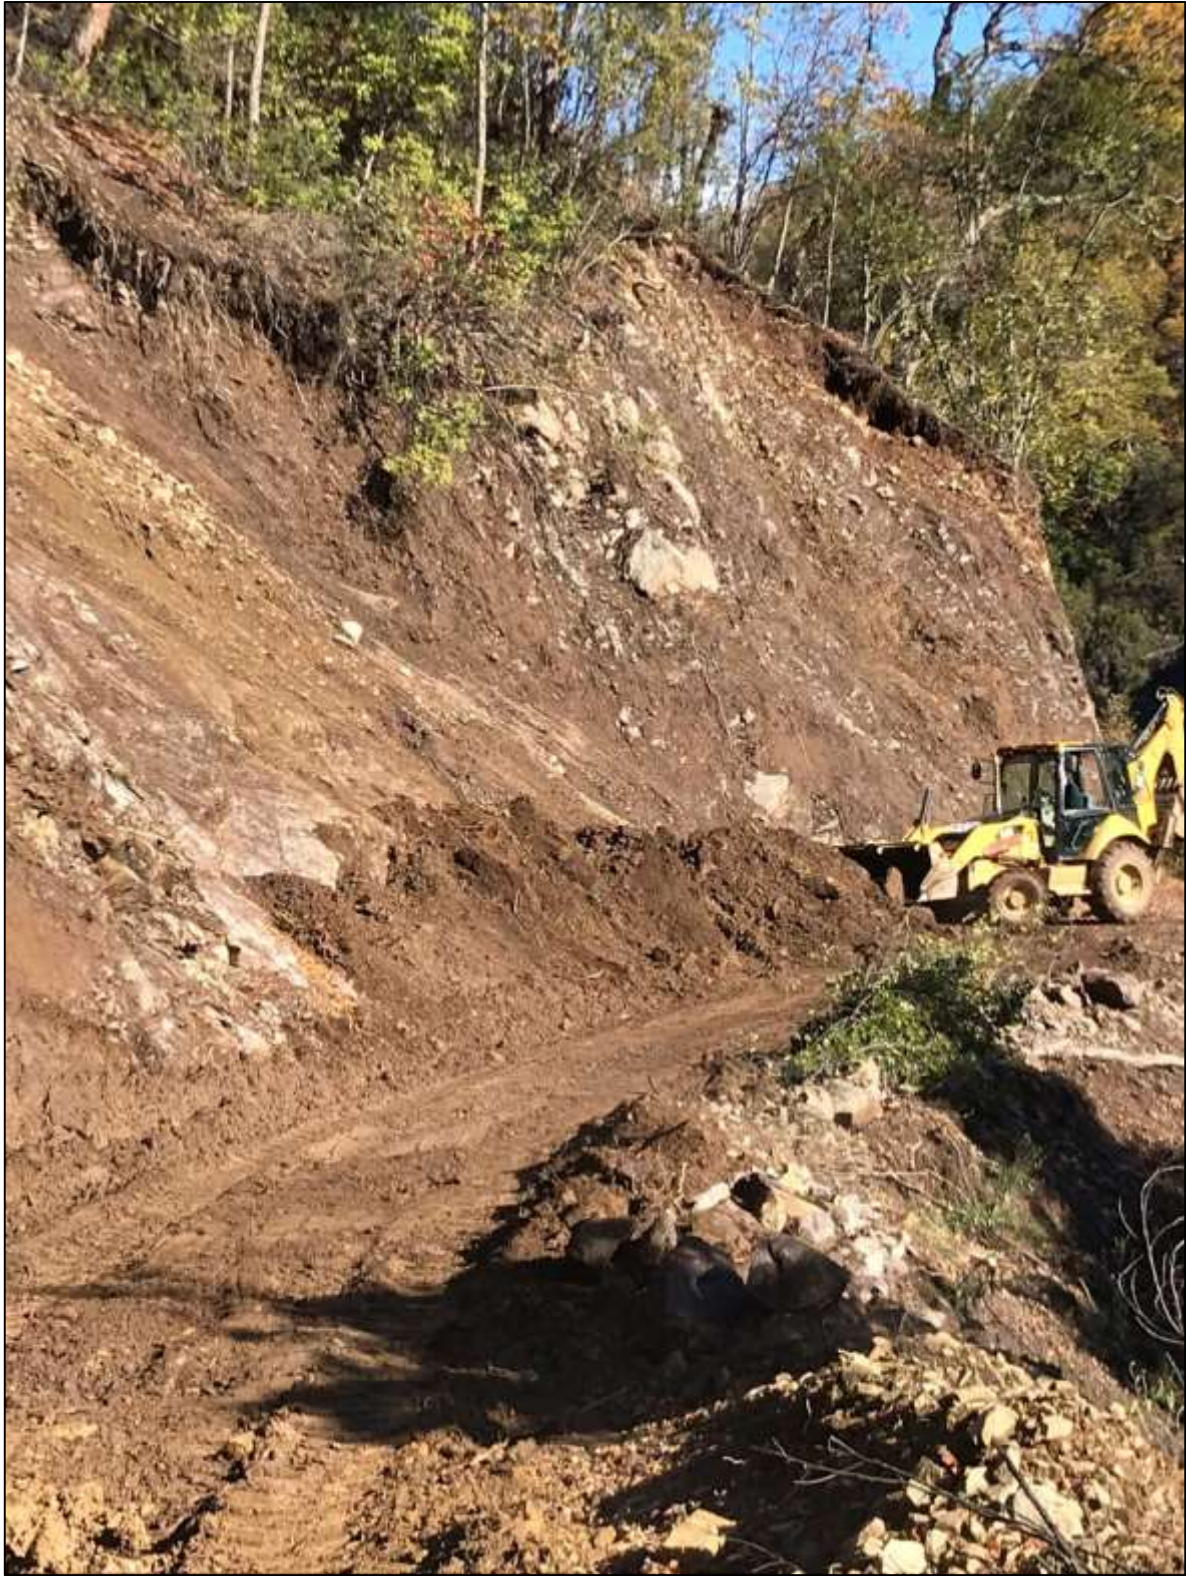
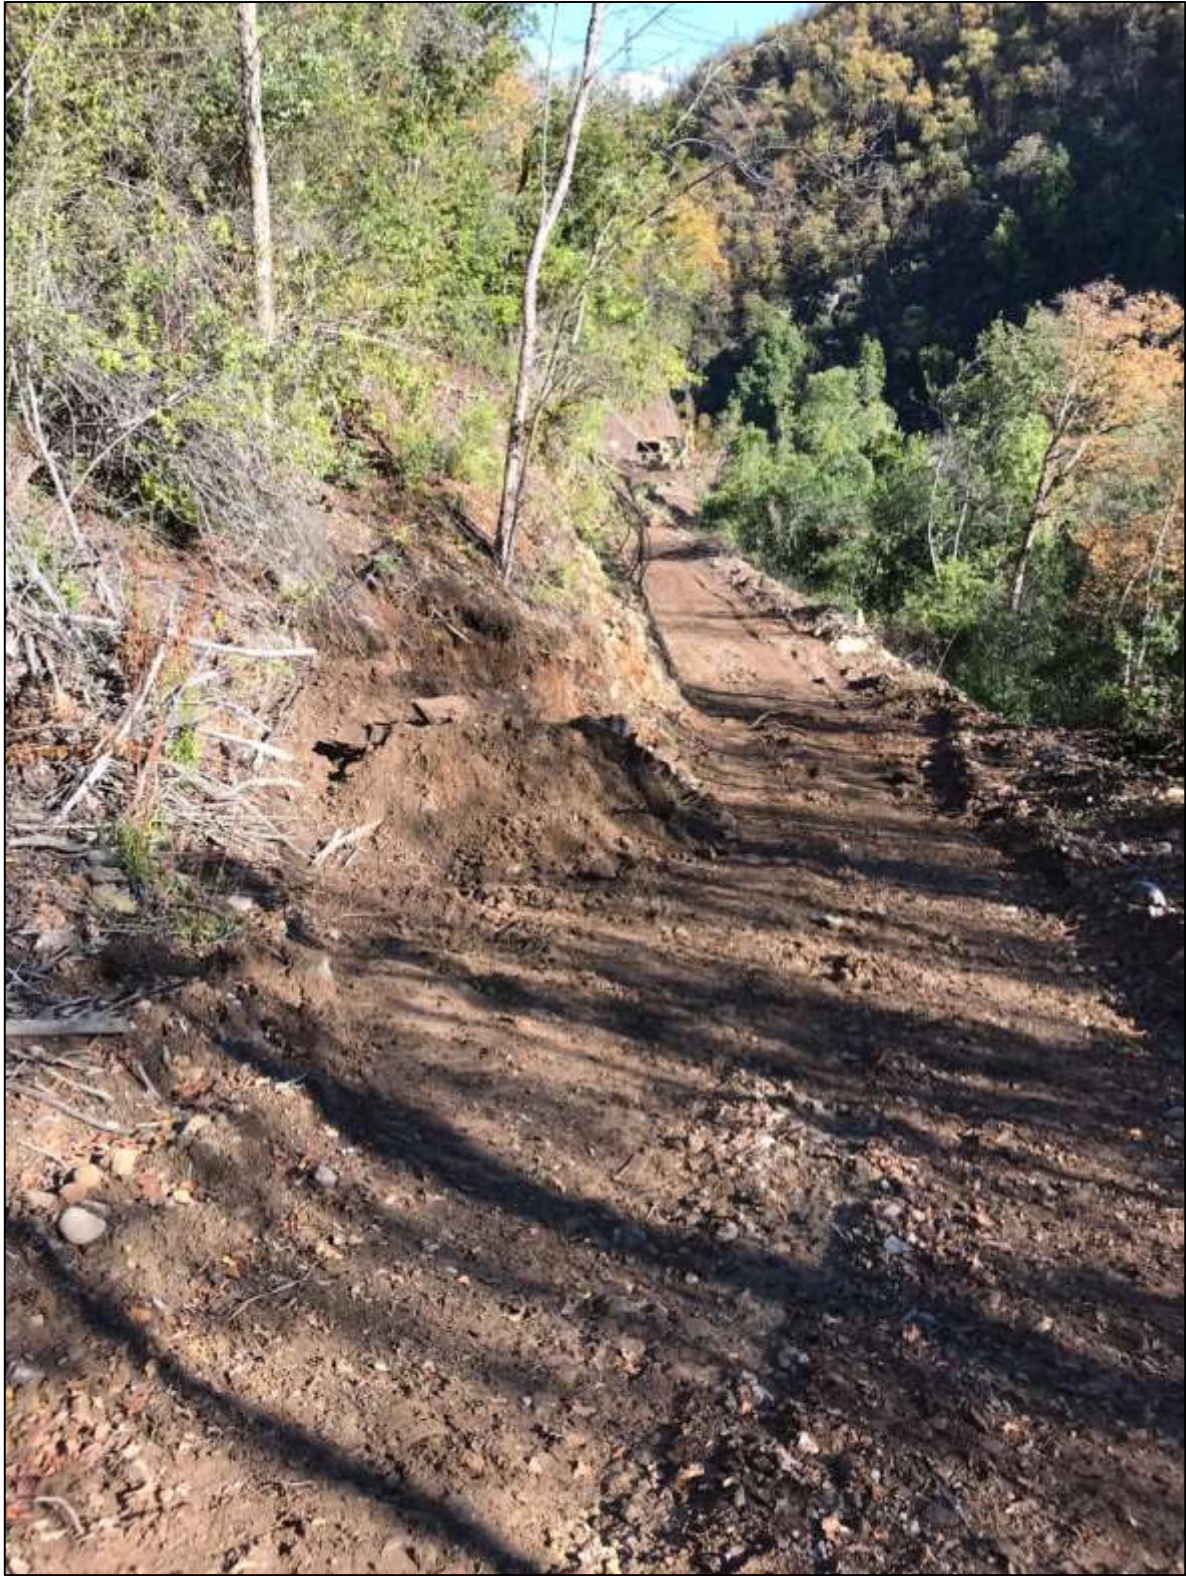
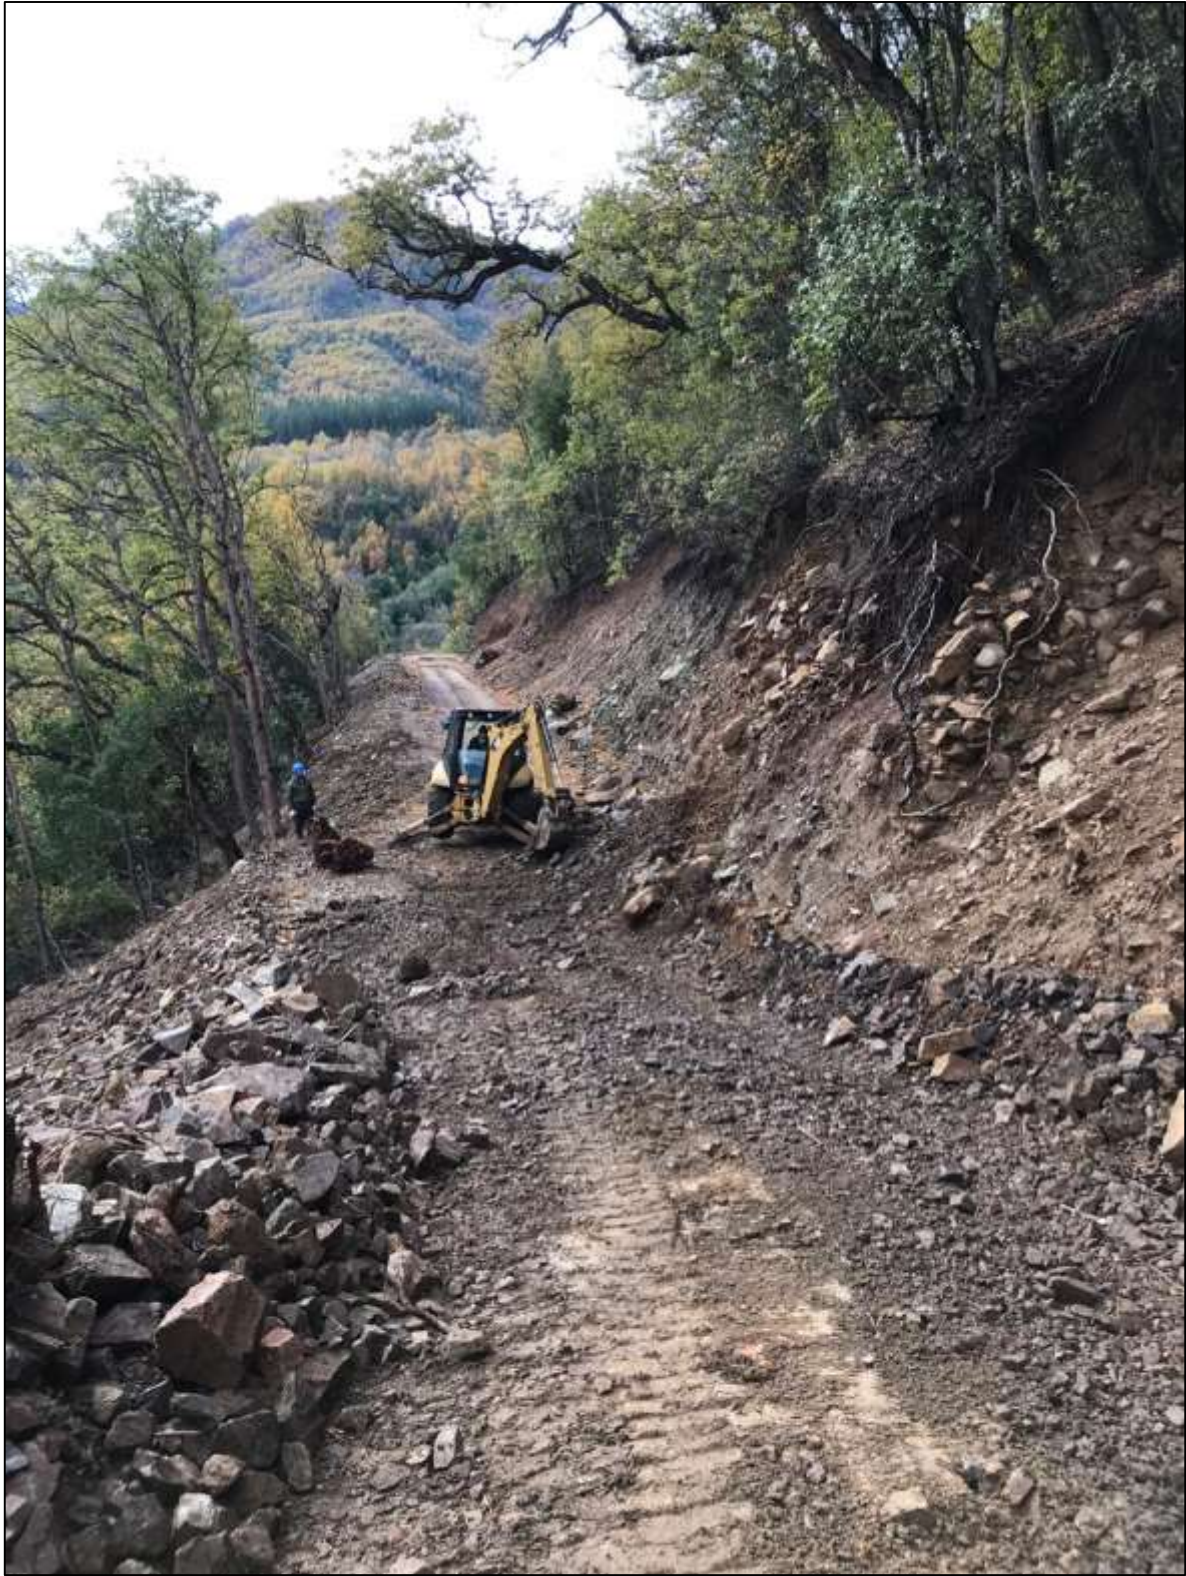
Es importante mencionar que el área del proyecto se encontraba en etapa de construcción, la cual fue paralizada mediante Resolución DGA N° 567 de fecha 5 de octubre de 2018, por lo que el sector no cuenta con medidas de estabilización que pudieran ayudar a evitar los actuales deslizamientos que han tenido lugar producto de las intensas lluvias de las últimas semanas.

Actualmente, dichas labores de limpieza se encuentran paralizadas, en razón de las continuas precipitaciones que imposibilitan el tránsito de maquinaria, vehículos y personas por la citada faja, y que han generado eventos como los que dan lugar al presente reporte (saturación del terreno y potenciales deslizamientos de materiales hacia la faja).

**Fotografía 1. Labores de limpieza, faja proyecto Acueducto Estero Nacimiento**

La actividad finalizó pasadas las 16.00 hrs. de manera normal y sin nuevos eventos que reportar. El material retirado fue acopiado en la ladera interior de la faja, y será trasladado fuera el área del proyecto una vez que las condiciones climáticas posibiliten este tipo de acciones. No se registraron deslizamientos de material hacia el Estero Nacimiento (desde la ladera correspondiente al proyecto) y tampoco se evidenció la presencia de personas externas en el sector (a diferencia del día viernes). El día de mañana, domingo 16, se realizará una inspección visual de toda el área del proyecto. En caso de ser necesario, se realizarán los avisos respectivos.
